# 入間川東側エリアにおける追加調査（調査内容）

## <追加調査概要>

# 入間川東側エリアにおける追加調査（調査結果①）

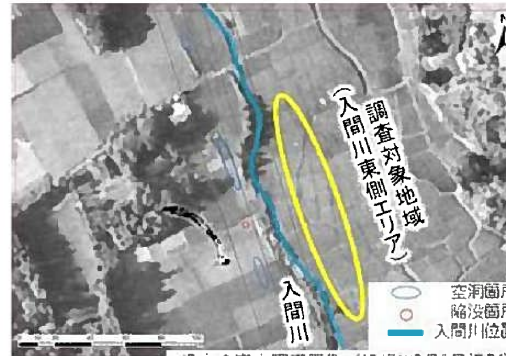
1947年

・沖積低地部は1950年代まで耕作地（おそらく田圃）として利用されています

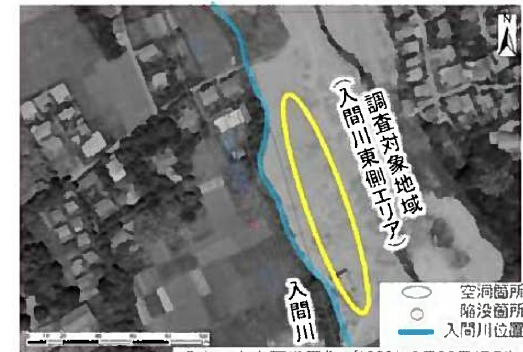
1963年

・1963年には宅地化のために造成（埋土）されています

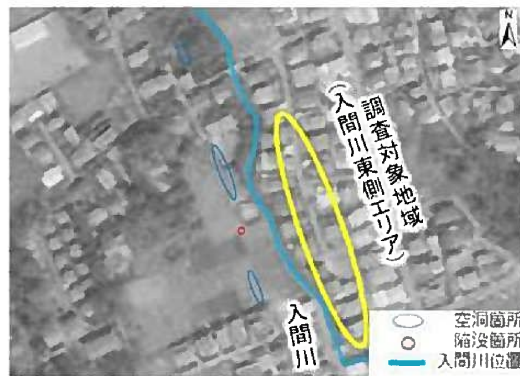
1971年

・1971年には宅地化が進んでいます

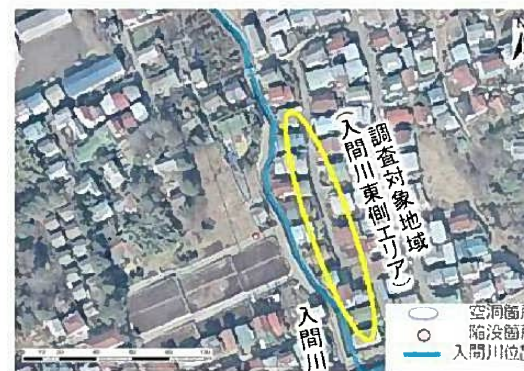
1975年

・1975年には更に宅地化が進んでいます

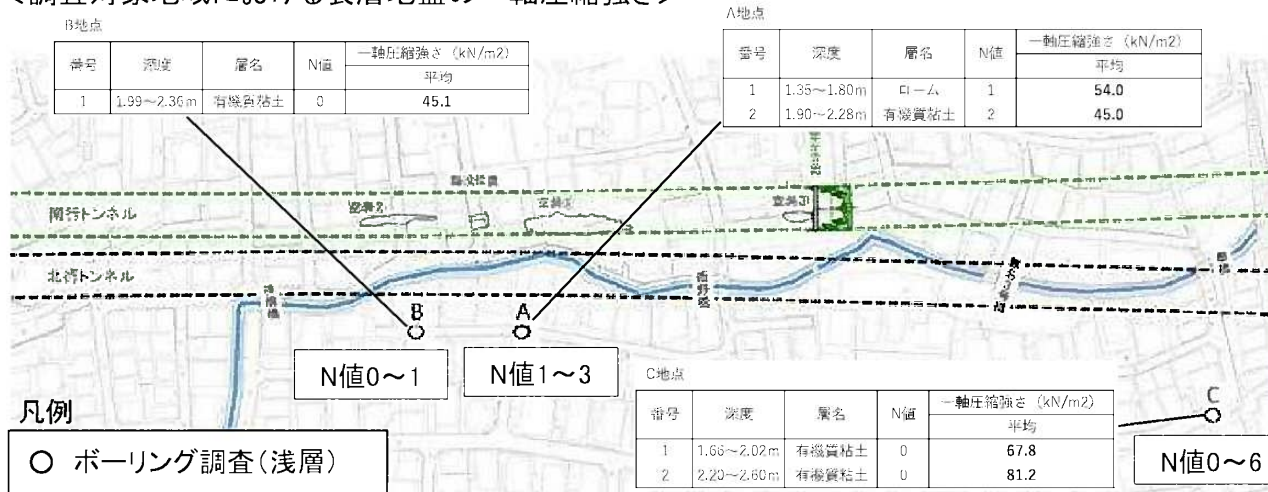
＜調査対象地域における表層地盤の一軸圧縮強さ＞

- 表層地盤で確認されたN値は、掘進の影響がない箇所(C地点)を含め、概ね5以下であることを確認しました
- 室内での詳細な強度試験の結果、N値が低い層を含め、一般住宅の基礎構造として、べた基礎や布基礎を適用できる基準を上回る強度を有することが確認されました

一軸圧縮強さ  $q_u$ : 45kN/m<sup>2</sup> の場合、  
地盤の長期許容応力度  $q_a \approx 38$  kN/m<sup>2</sup>

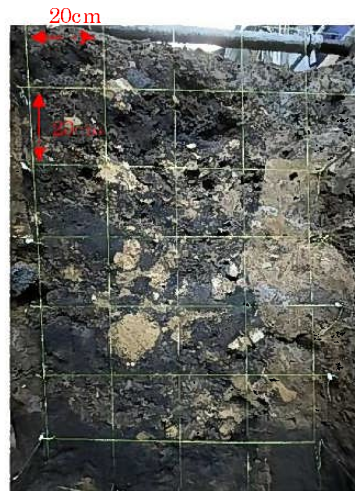
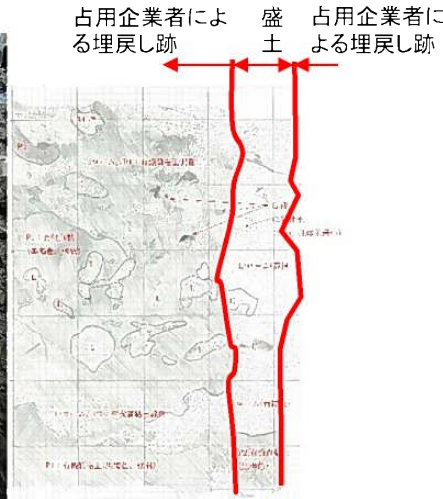
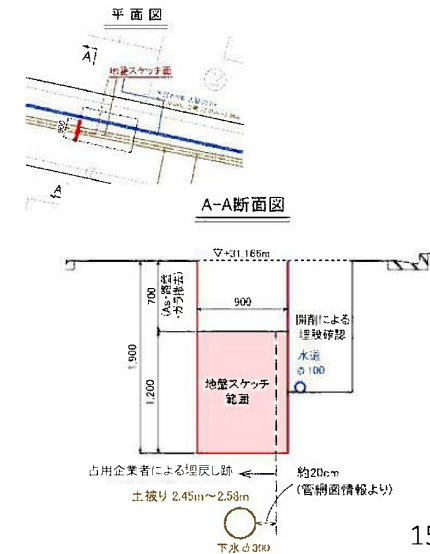
## 【A地点の開削調査】

- 有機質粘土やロームなどが混在した盛土と占用企業者による埋戻し跡が確認されています。
- 開削調査の掘削側面を削り取り、目視および触手観察した結果、特異な空隙や空洞は確認されておりません。

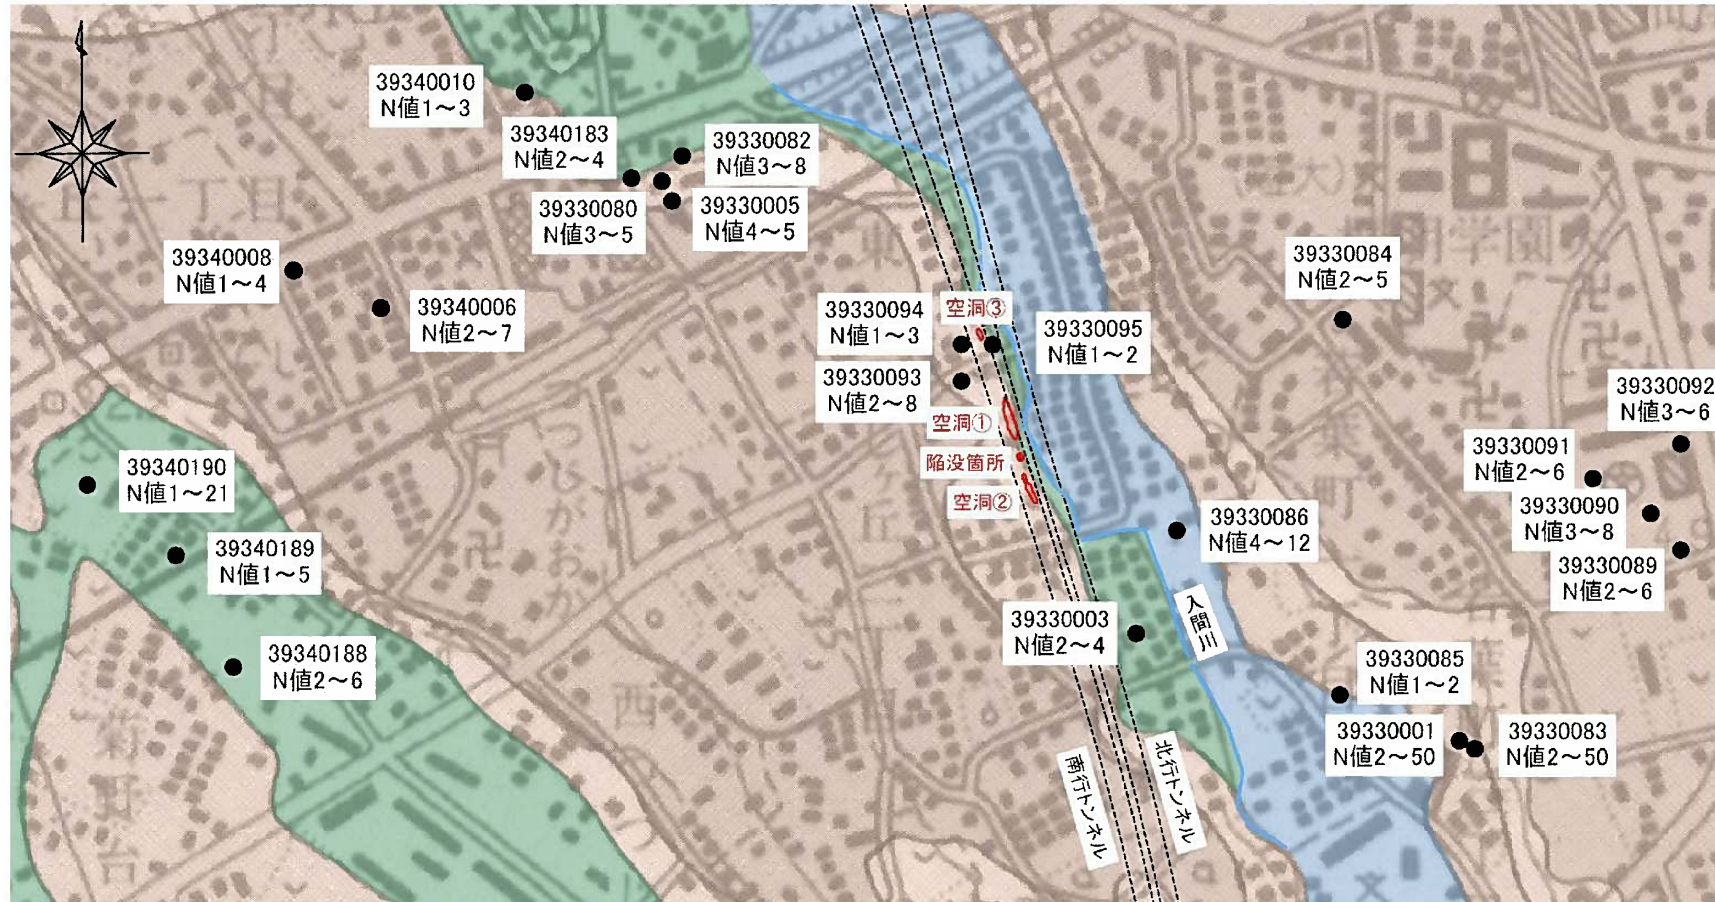
- 過去の調査結果では、調査対象地域周辺の比較的広範囲にN値5以下の地点が多く分布しています  
 <周辺の表層地盤におけるN値>

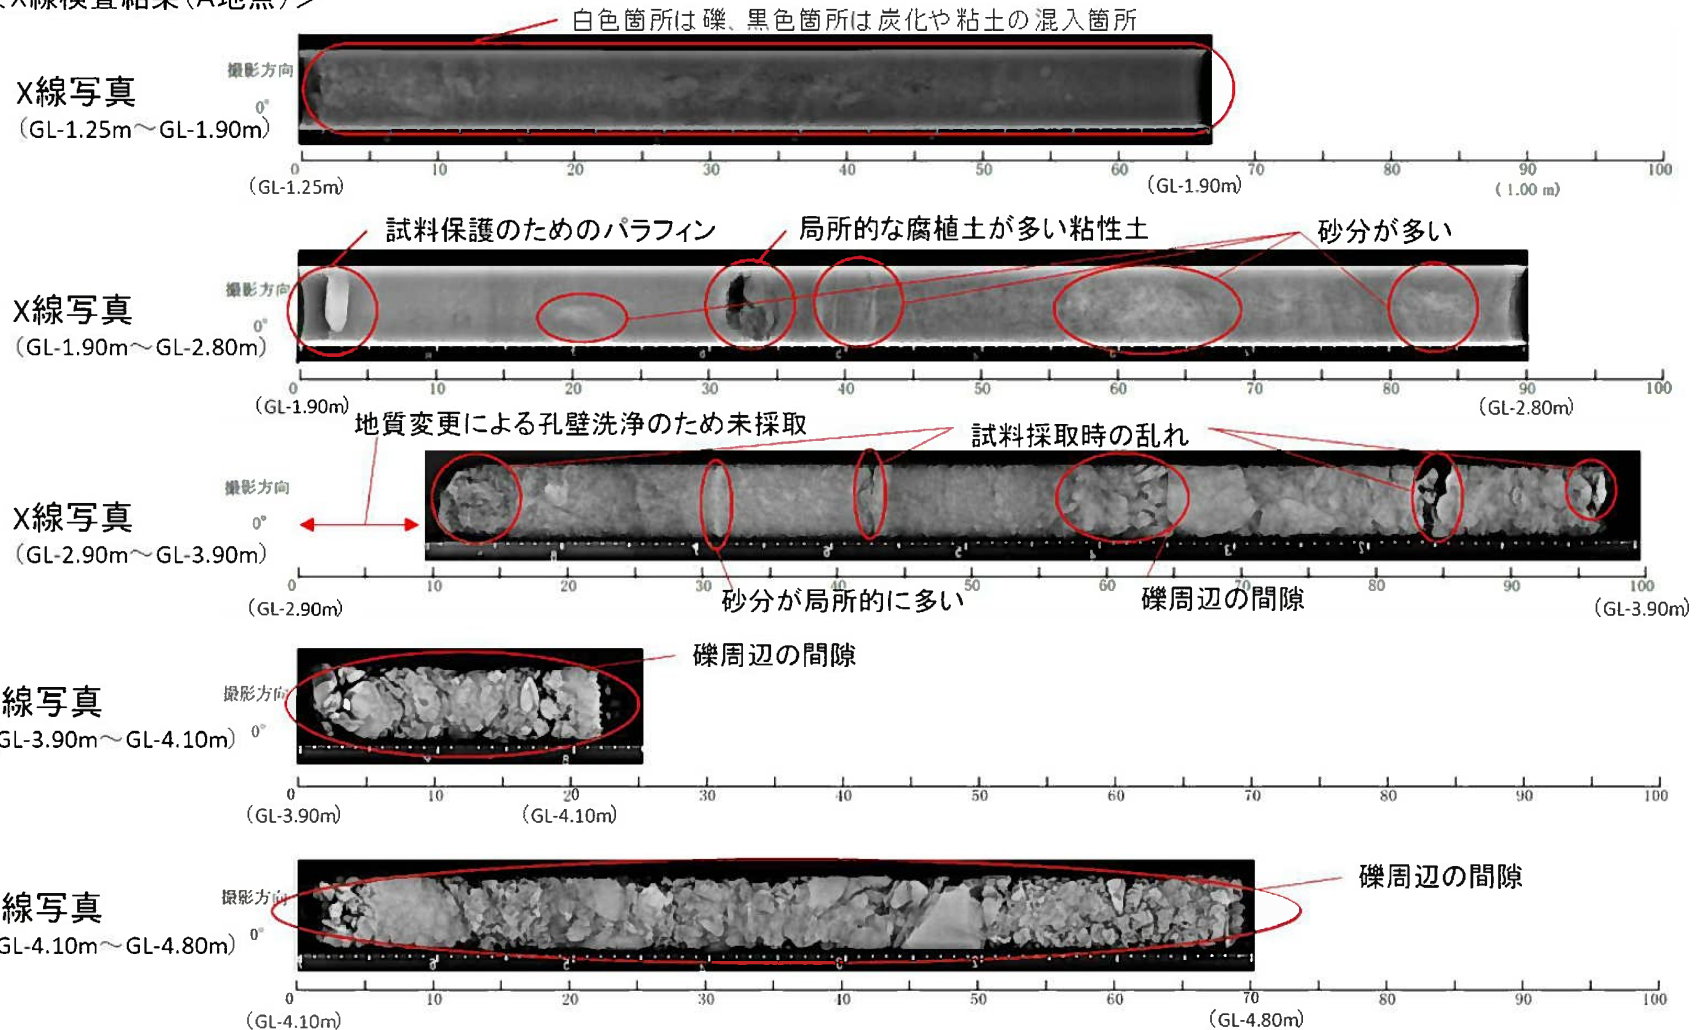
<X線検査結果(A地点)>

- ボーリングにより採取した不攪乱試料のX線検査及び開削調査による目視確認の結果、数ミリ以上の特異な空隙や空洞は確認されませんでした

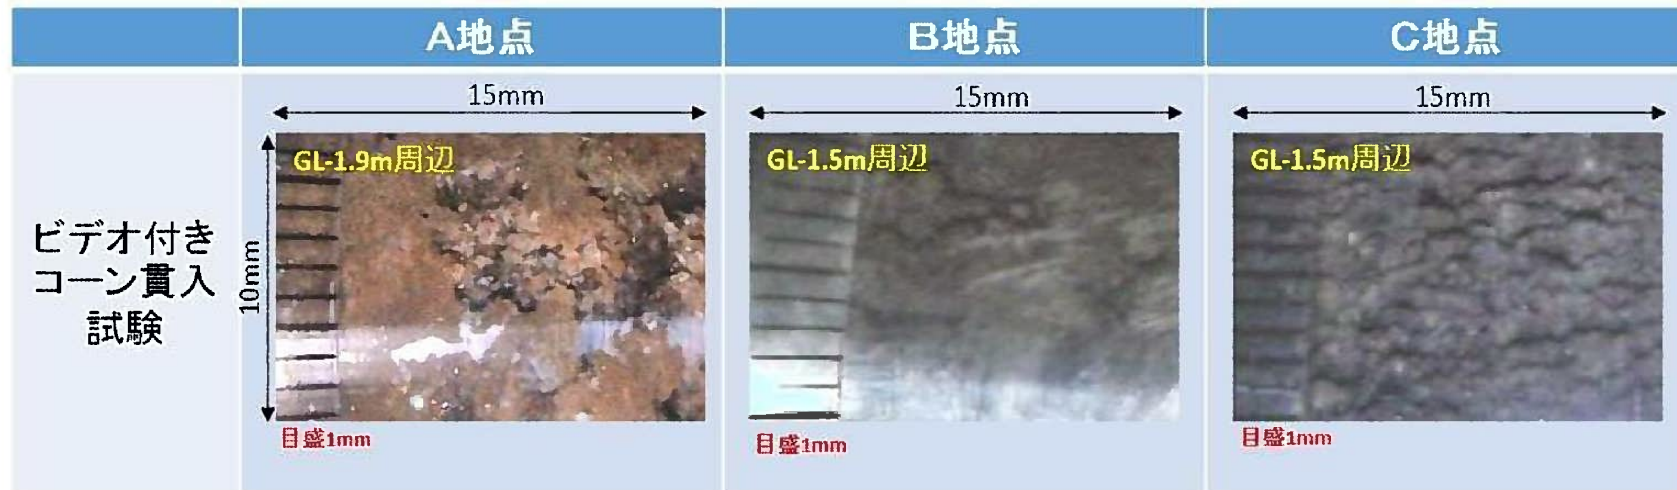
<ビデオ付きコーン貫入試験による孔壁撮影>

- ビデオ付きコーン貫入試験により、孔壁を撮影した結果、数mmの空隙のようにも見える「孔壁の乱れ」が確認されました。これは、貫入による孔の押し広げに伴う引きずり跡と考えられ、トンネル掘進の影響がない箇所でも確認され、室内試験でも同様に再現されています。

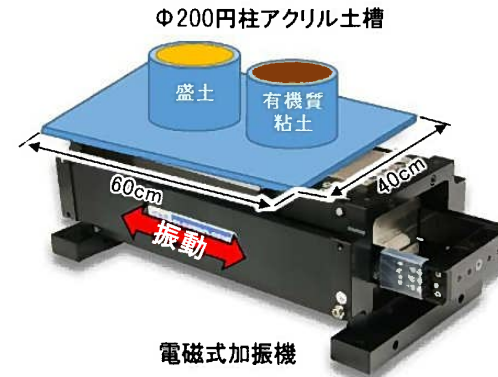
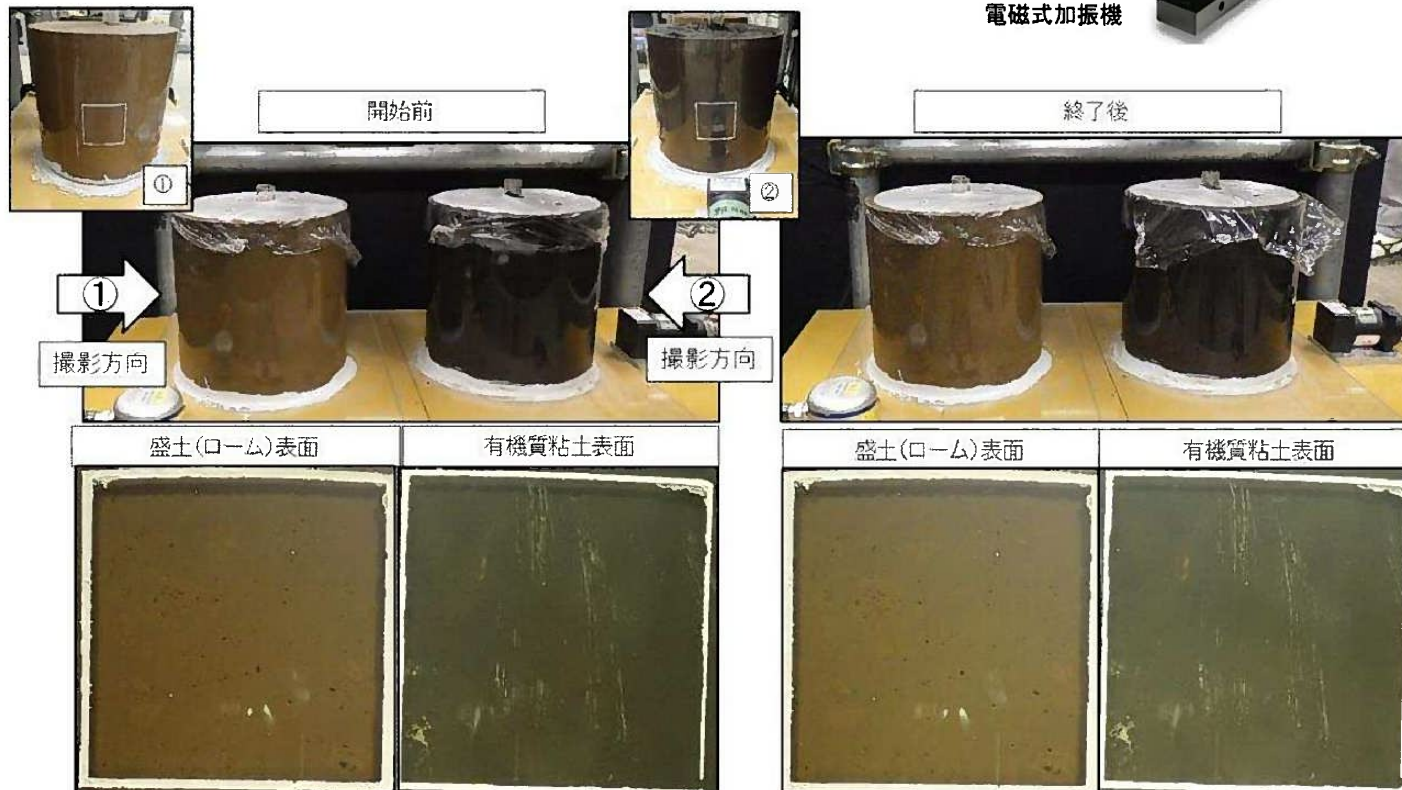
## <振動実験の概要>

- 現地採取土で作成した供試体を用いて、トンネル掘進に伴う振動に相当する振動実験の結果でも、特異な空隙や表面沈下等の変状は確認されませんでした

- 現地採取土で作成した供試体
  - ・盛土（ローム）
  - ・有機質粘土
- 加振条件
  - ・トンネル掘進に伴う振動に相当  
加速度4.5gal、周波数20Hz

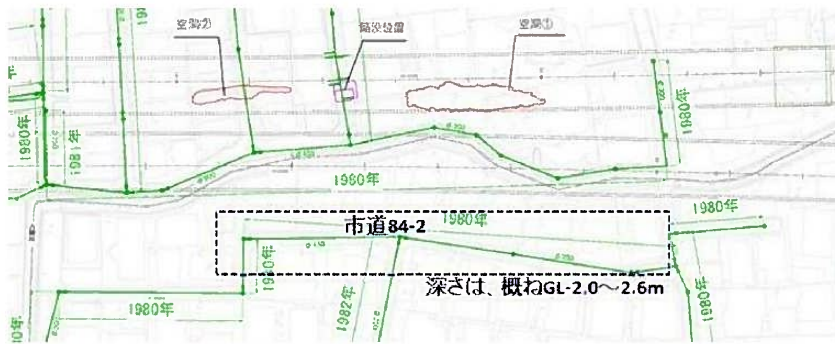
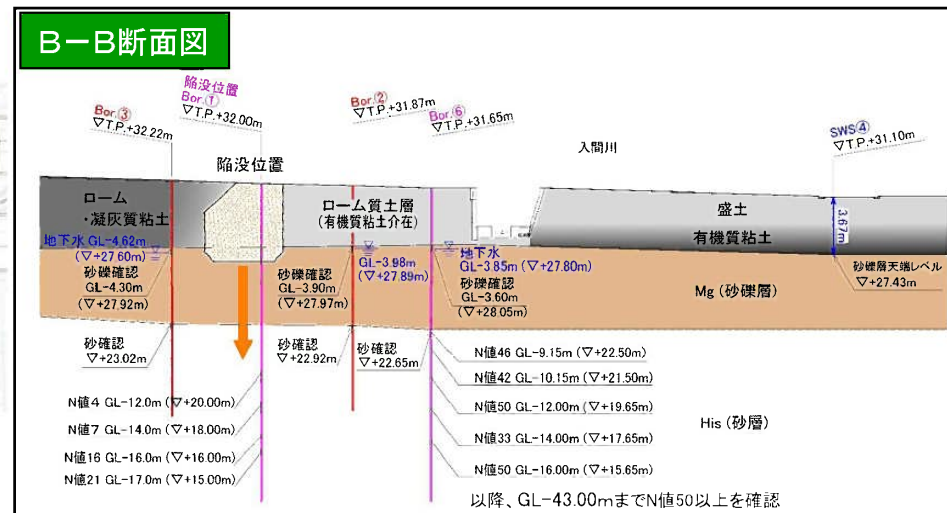
## <下水道管の状況>

- 表層地盤下層の武蔵野礫層(Mg層)の落ち込みは確認されていません
  - ✓ 今回実施したボーリング調査及び既往のスクリーウエイト貫入試験により確認したMg層の天端高さは、過去の調査結果及び掘進の影響がない箇所の結果と整合しており、周辺地盤と比較しても落ち込みは確認されていません。
- この他、以下について確認されましたが、地盤が軟弱になる可能性について判断するに至りませんでした
  - ✓ 近傍の観測井の浅層地下水位は、台風などの大雨時には約50cm変動するなど降雨に敏感に反応するほか、直近6年間で約2m変動しています。
  - ✓ 2021年11月に、市道84-2周辺の下水道の状況について、調布市に問い合わせた結果、経年劣化による腐食やクラック等が確認されました。なお、調布市より下水道の使用に影響はないとの見解をいただいております。
