陥没・空洞の原因

事故を踏まえた今後の対応

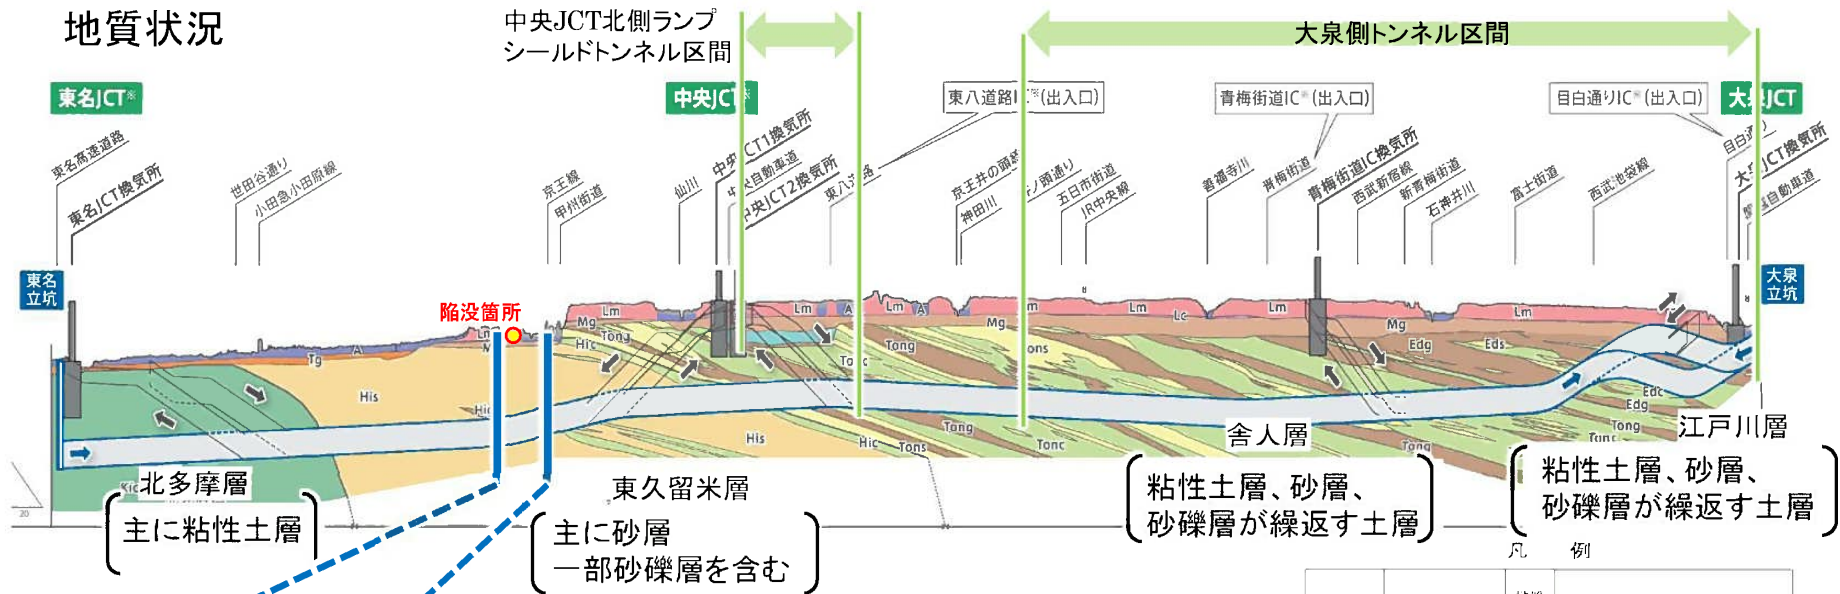
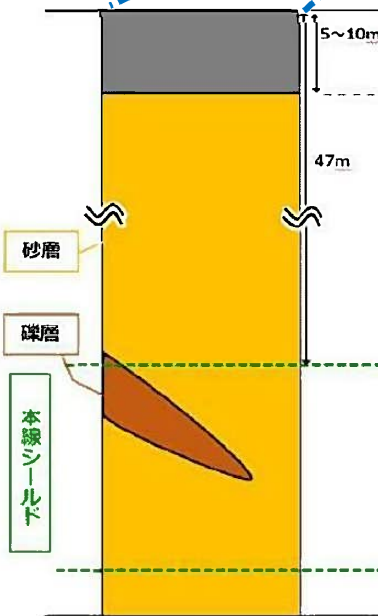
地質状況

① 表層が薄い

② 変状が煙突状に伝わる砂の層が連続

③ 塑性流動性(良い固さ・まとまり)の確保が難しい

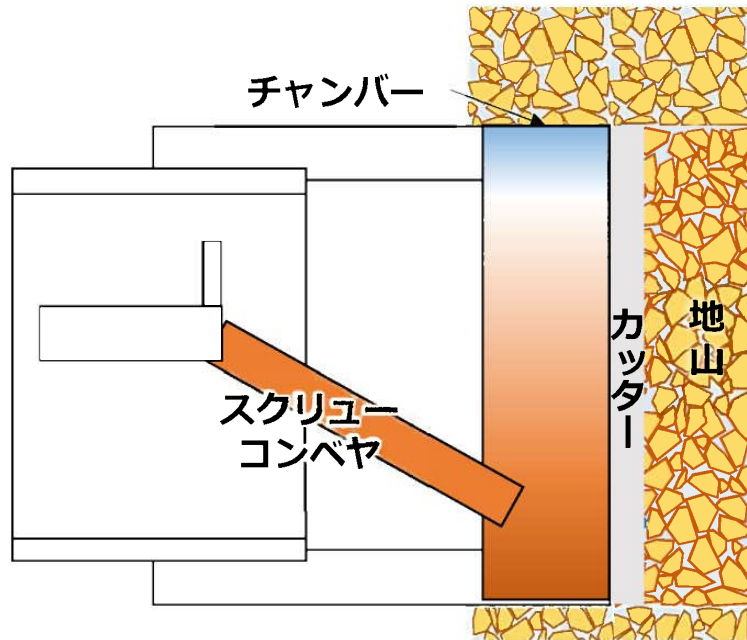
〈事故発生箇所付近での夜間停止〉

- 夜間の停止中に削った土と添加材が分離
- 下部に土砂がたまり、土が締め固まってしまった
- 翌朝、カッターが回らなくなってしまった

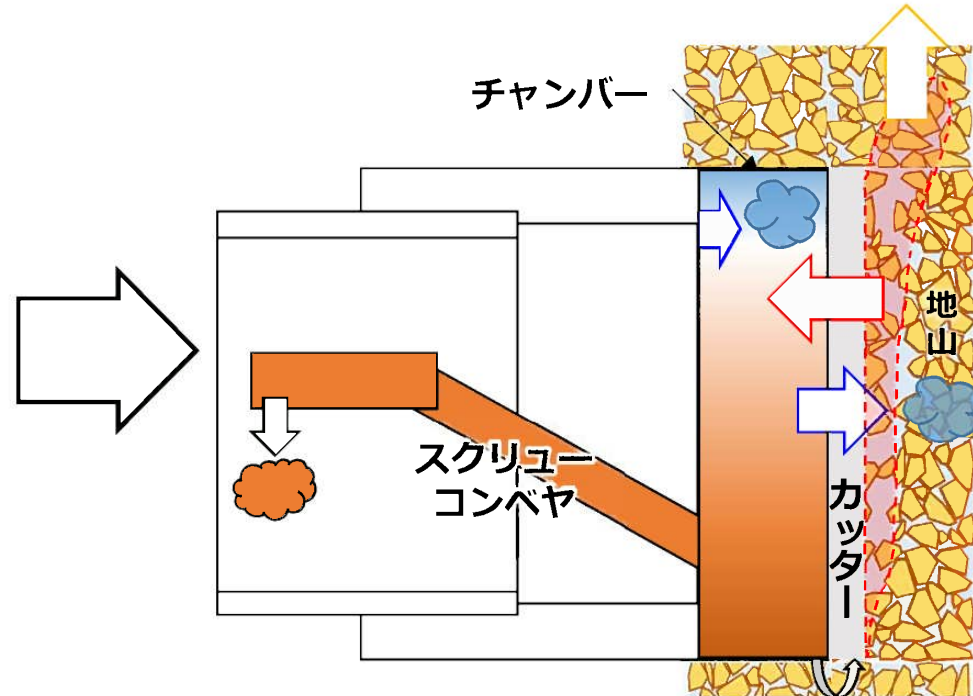
〈翌朝の工事〉

- 回らなくなったカッターを回すため、特別な作業を行った時に、地山の土が過剰に入り込んでしまい、その後の掘進において、土を取り込みすぎた。
- シールドマシン上部にゆるみが発生
- 上方に煙突状に伝わり陥没・空洞が発生

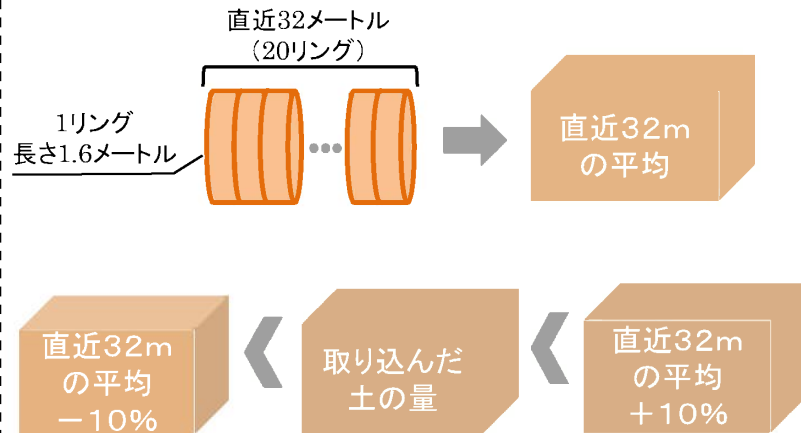
＜従来の管理方法＞

○従来の管理方法では、異常の兆候が確認できなかった

- 直近32mの平均取り込み量と比較して管理
- 土の取り込み量の管理値は±10%に設定

- 土の取り込み量の管理値を厳格化
- 土の取り込み量の管理項目を追加
- 工事体制の強化
