令和 8 年 8 月 21 日  
国土交通省関東地方整備局  
企画部  
道路部

## 村田町アンダーパス冠水に関わる排水設備等調査【中間報告】

# 国道 16 号村田町アンダーパス 冠水に関わる排水設備等調査【中間報告】

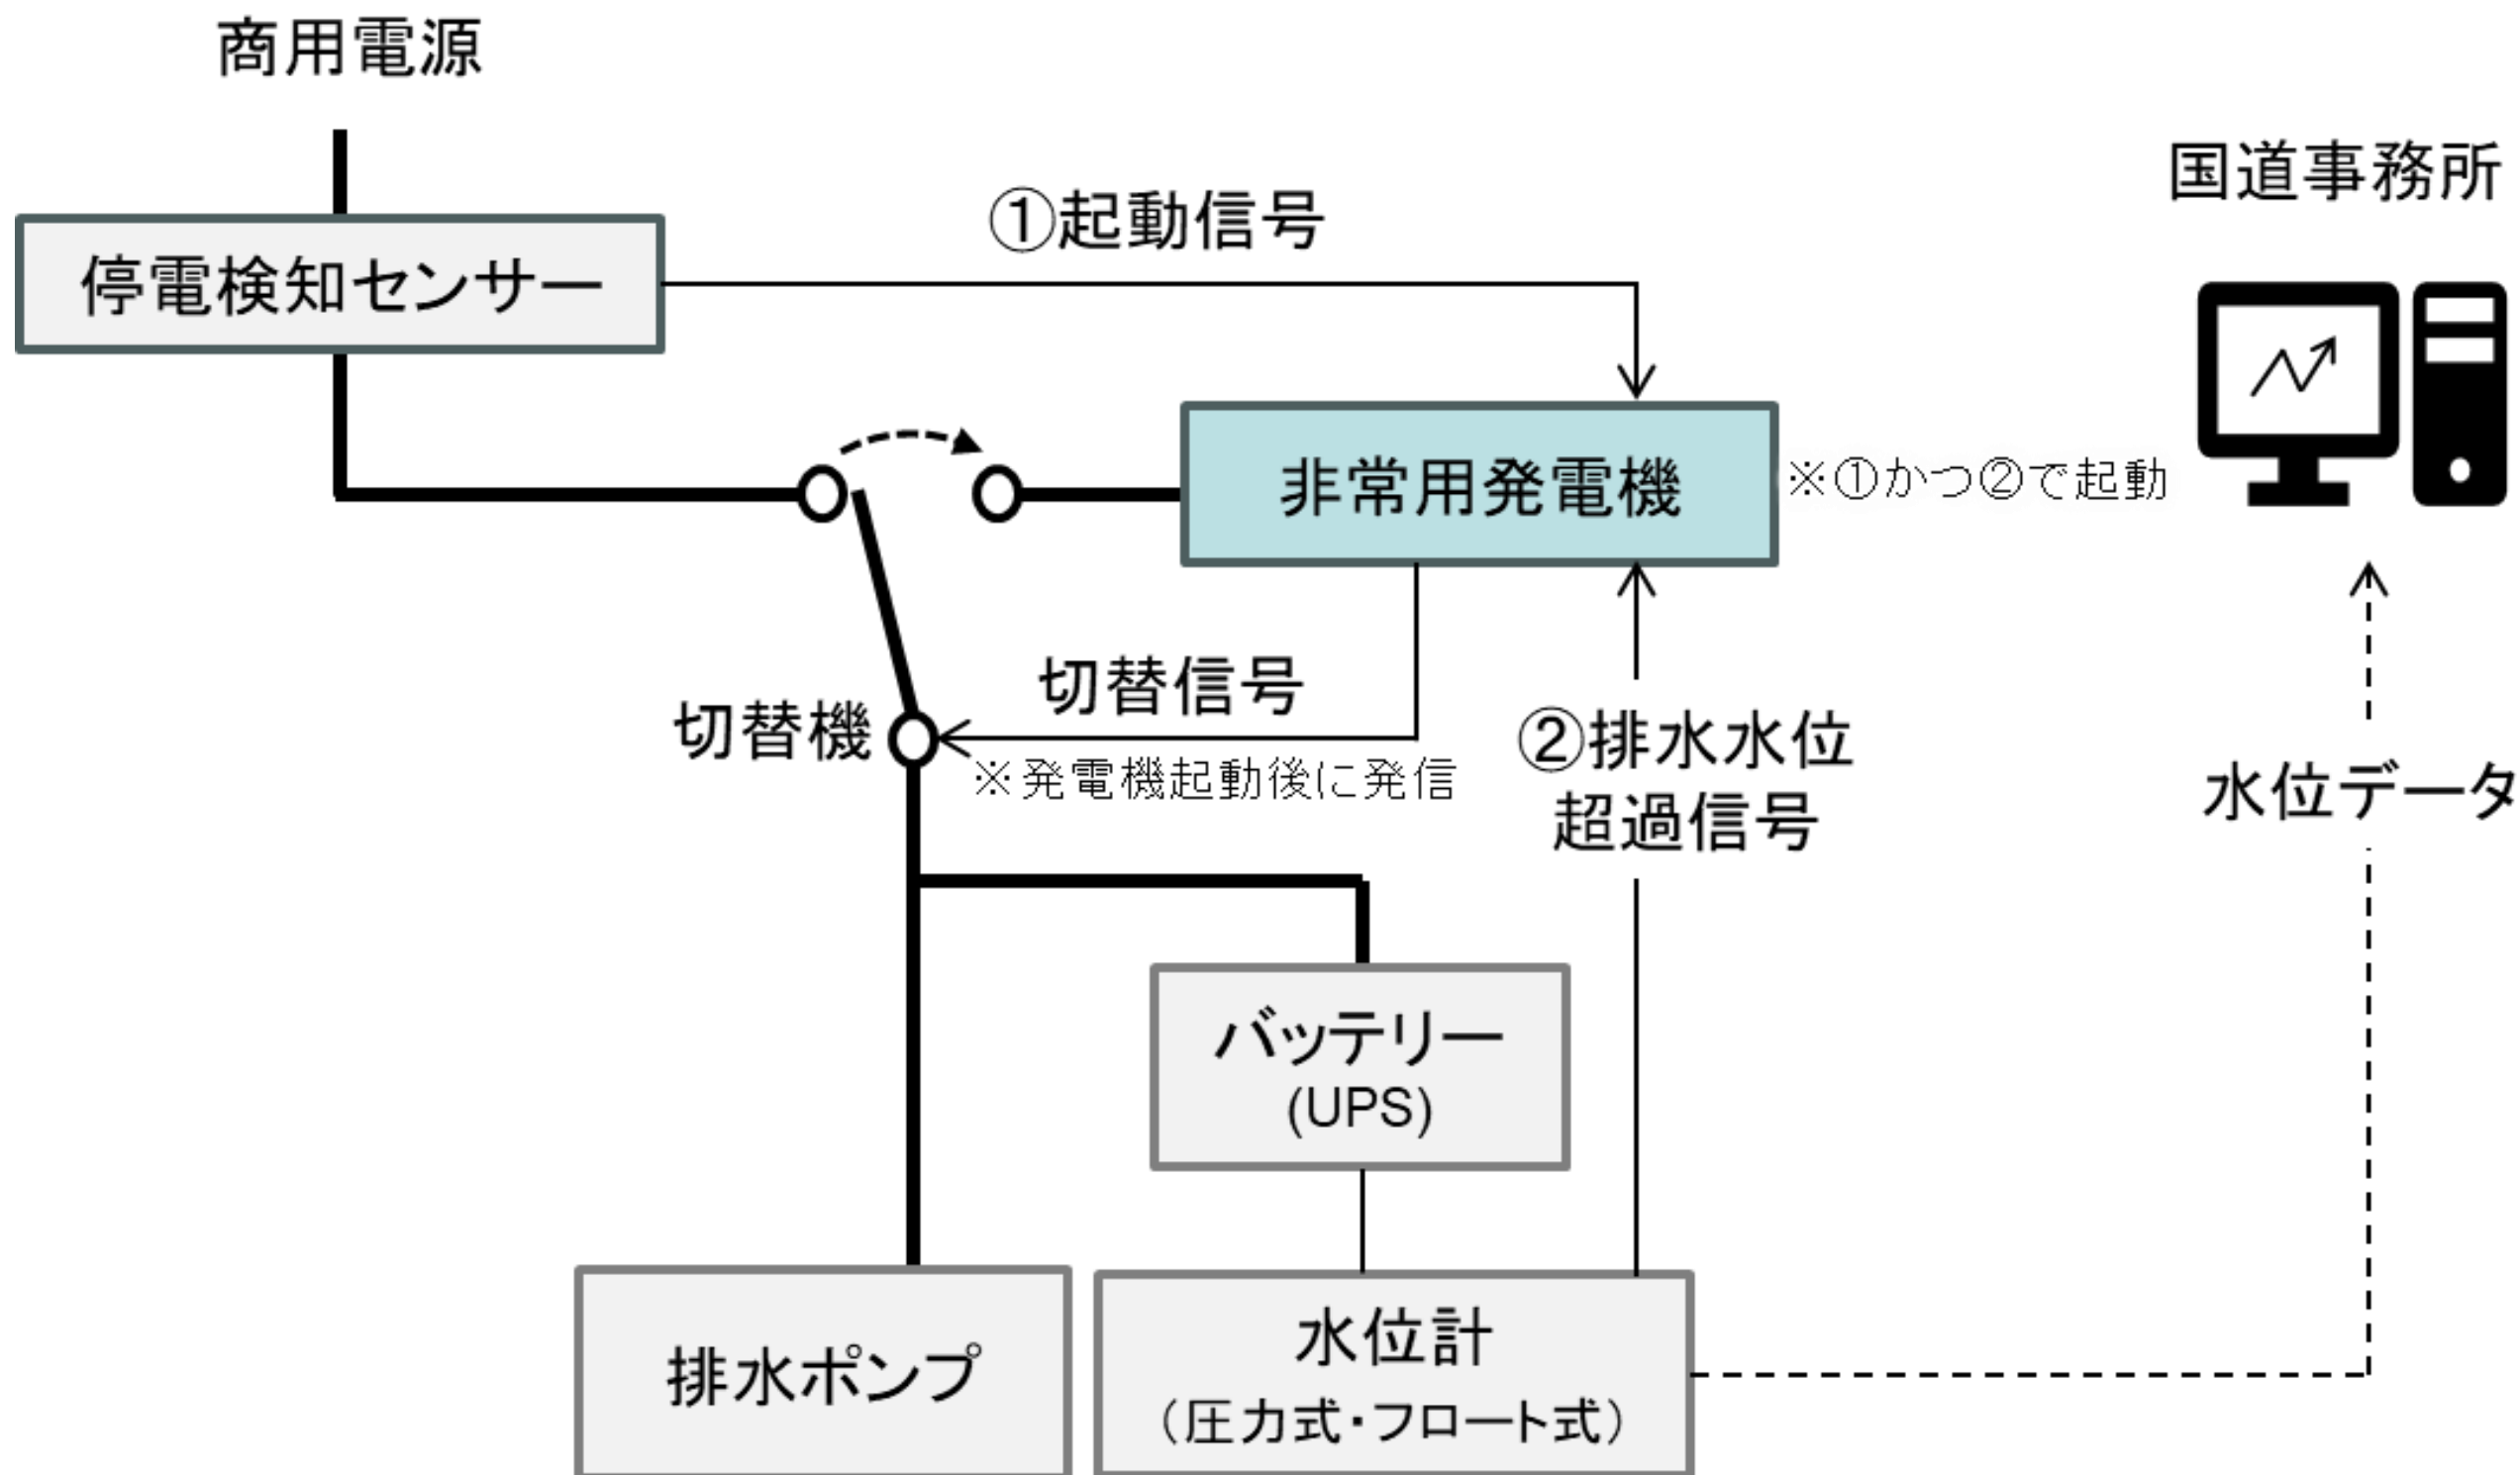
# 【参考】村田町アンダーパスにおける排水ポンプの仕組み（概念図）

- A. 非常用発電機を発動させる要件として、停電検知センサーからの起動信号と、水位計からの排水水位超過信号の 2 つが必要である。

- B. 当該設備には、排水ポンプの起動方法の異なる 2 種類の水位計(圧力式、フロート式)が設置されているが、手動で一方を選択する方式となっており、異常時に自動切替となる仕組みとなっていない。

※ 停電時にはバッテリーからのみ電力供給

※ 圧力式・フロート式は手動で切り替え
