工事事故(速報)の情報提供について

【工事事故(速報)発生状況】 (H21.6.30現在)

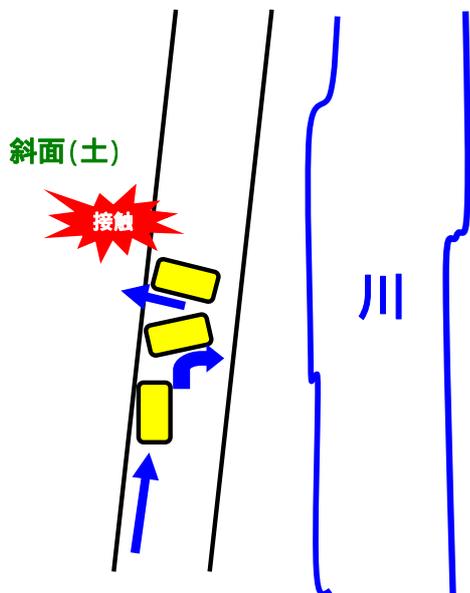
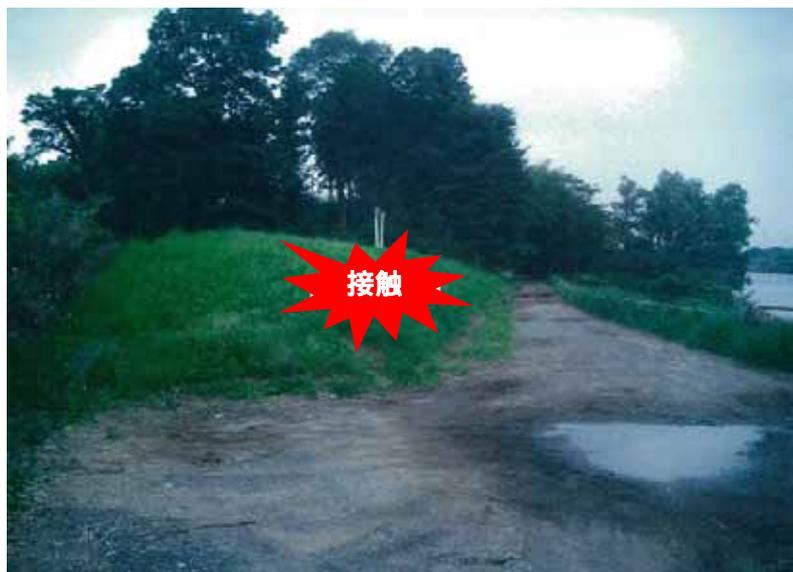
事故発生状況

- ・パトロールカーにて河川巡視を行っていた。
- ・途中、行き止まりのためUターンしようとしたところ、後部バンパー下にあるボートトレー用のコンセントが法面に接触し、損傷させた。

- ・Uターン時の後方確認不足によるもの。

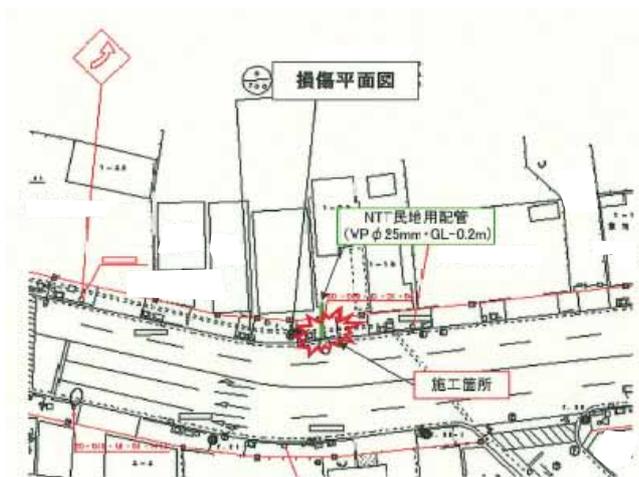
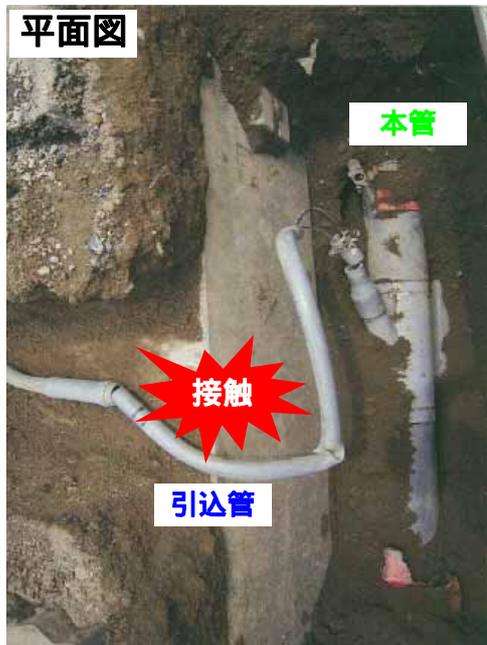
事故発生状況

- ・照明灯の基礎を撤去するため、周囲を掘削していた。(バックホウ、手堀を実施)
- ・引込管の存在は事前に占用台帳にて確認していた。
- ・引込管が浅く埋設されていたため掘削時に接触させてしまった。

・事前から引込管の存在が判っていたのにも関わらず、バックホウにて掘削を実施したこと。

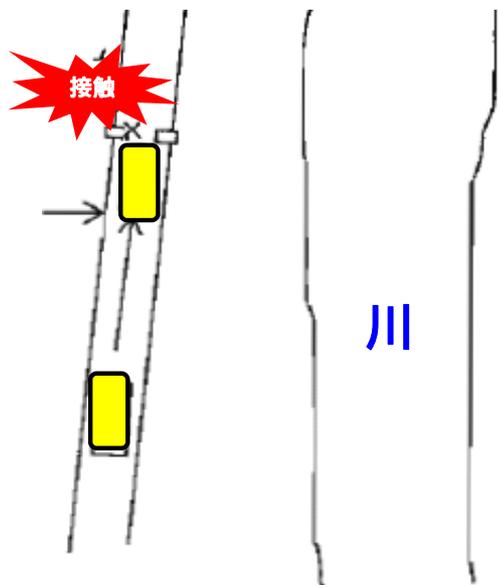
事故発生状況

発生日時	平成 21 年 6 月 11 日 (木) 13 時 30 分	天候	曇
工事情報	河川系事務所 役務		
被災の状況	性別	年齢	職種
	-	-	-
事故概要	被災の程度		
	パトロールカー前部バンパー損傷		
事故概要	河川巡視中、車両制限柵を通過する際、前部バンパー左隅が接触し、損傷させたもの。

・前方の幅員を確認しないまま走行したため。

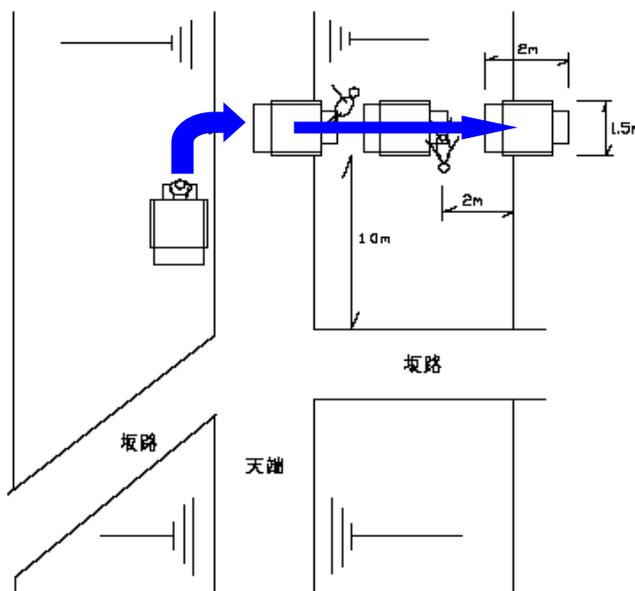
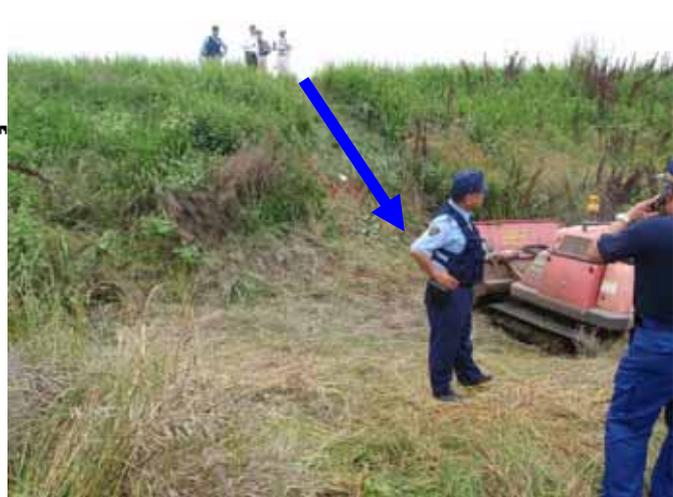
平面図

発生日時	平成 21 年 6 月 16 日 (火)			8 時 40 分	天候	曇
工事情報	河川系事務所 維持工事					
被災の状況	性別	年齢	職種	被災の程度		
	男	65	男	左腕・左足切断、右手親指・小指切断		
事故概要	ハンドガイド式除草機械にて作業中、法面を後退したところ、オペレータが機械から投げ出され、機械の下敷きになり、重傷を負ったもの。

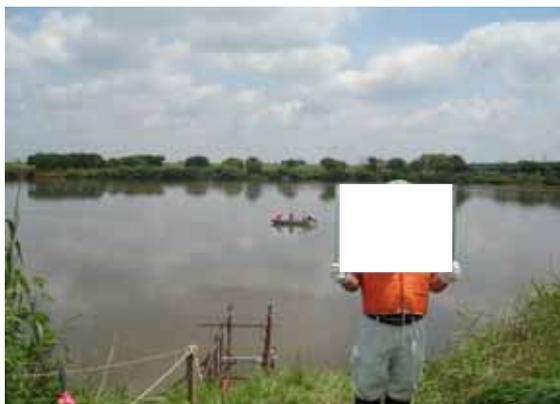
事故発生状況

・河川の流量観測を行うために、ワイヤーロープを張る作業を行っていた。

・ワイヤーロープが河道内の支障物に引っ掛かったため、一度ワイヤーロープを緩めようとした。

・緩める為にハンドル操作をしたところ、ハンドルが異常回転し、作業員の左手に接触した。

・ロープの巻き取り方法が不適切である。

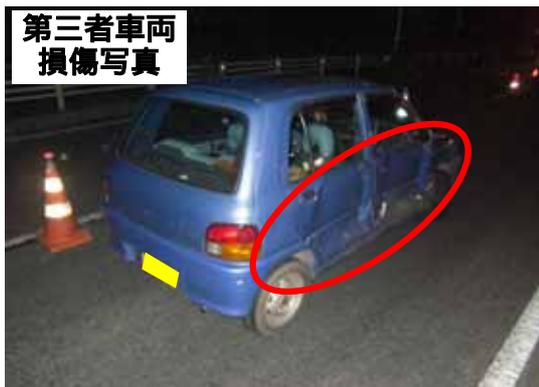
第三者車両
損傷写真
