## 工事事務(速報)の情報提供について

### 【工事事務(速報)発生状況】 (H21.9.30現在)

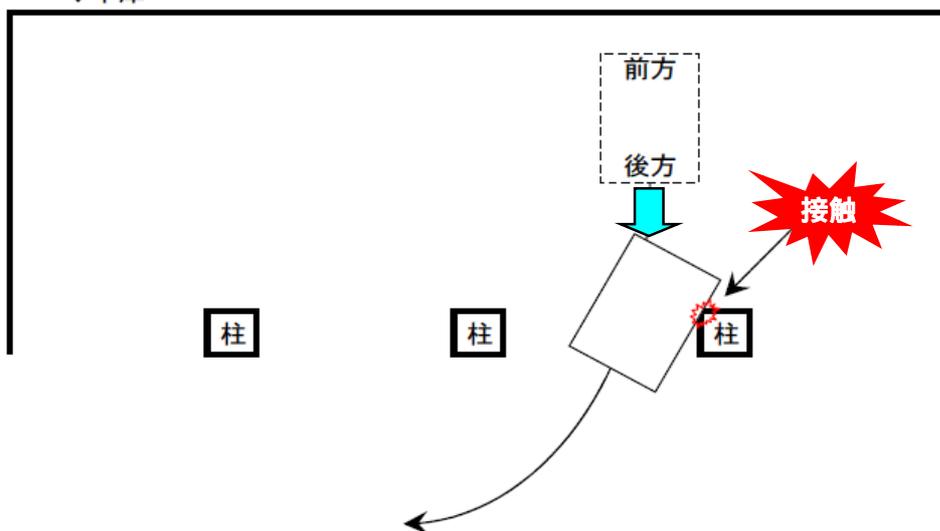
発生日時	平成 21 年 9 月 2 日 (水) 14 時 35 分			天候	曇
工事情報	河川系事務所 役務				
被災の状況	性別	年齢	職種	被災の程度	
	-	-	-	官用車損傷	
事故概要	事務所を出発するため後進した際、車庫柱に接触し、車の右前部、ミラーを損傷したもの。

・車両運転安全教育の徹底。 など

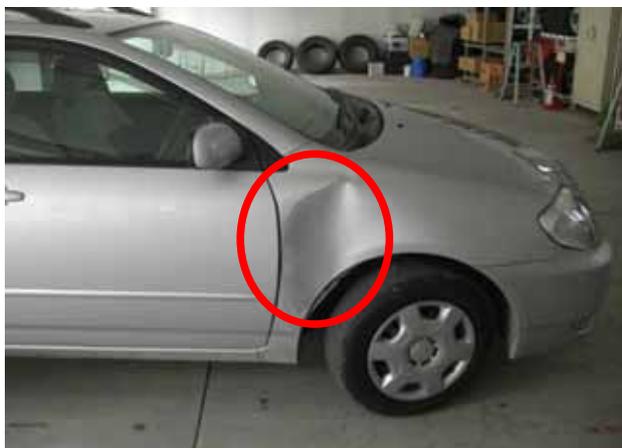
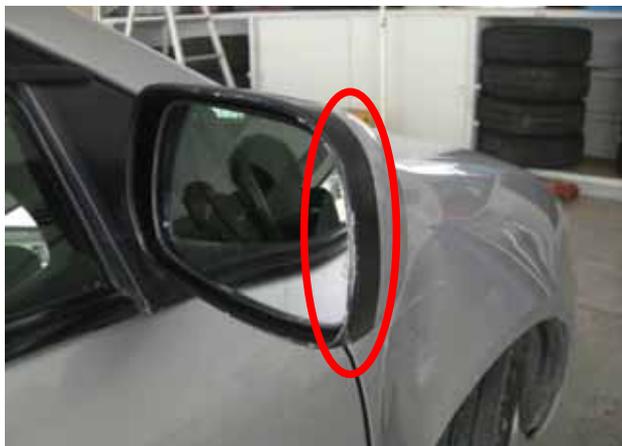
### 損傷状況写真

・運転手の周囲確認不足によるもの。

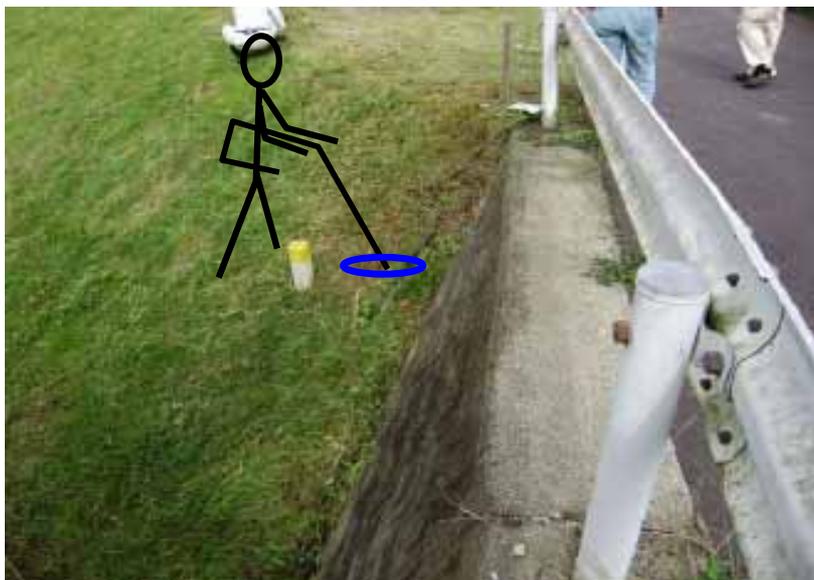
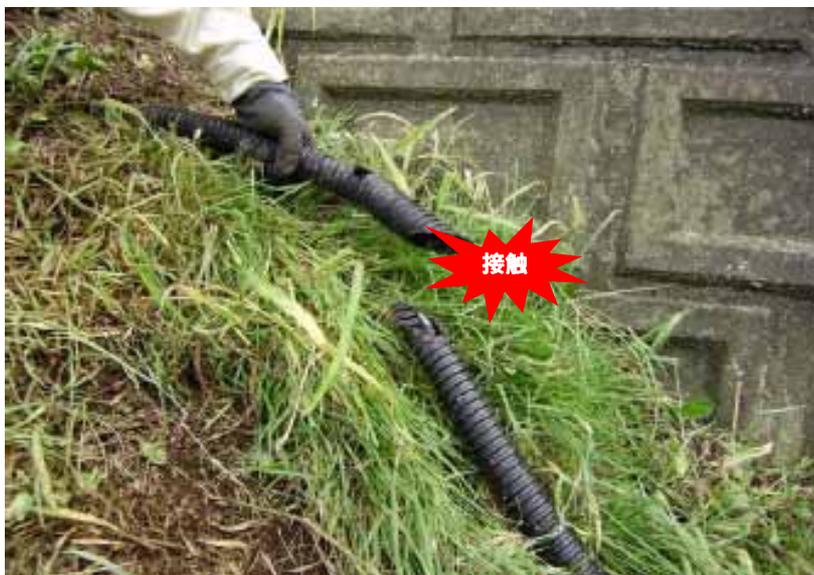
発生日時	平成 21 年 9 月 3 日 ( 木 )			14 時 00 分	天候	曇
工事情報	河川系事務所 維持工事					
被災の状況	性別	年齢	職種	被災の程度		
	-	-	-	一般車窓ガラス損傷		
事故概要	肩掛け式除草機械で除草作業を行っていたところ、事務所管理の光ケーブル(水位計)を切断したものの。

・今回の除草は今年5月に一度除草を行っており、2回目の作業だった。

・光ケーブルの存在は知っていたが、作業前の確認作業を怠った。

光ケーブルは水位計測のためのもの。

・支障物の存在について事前確認を行わないまま作業を実施したこと。

・作業前に支障物の確認を行う。 など

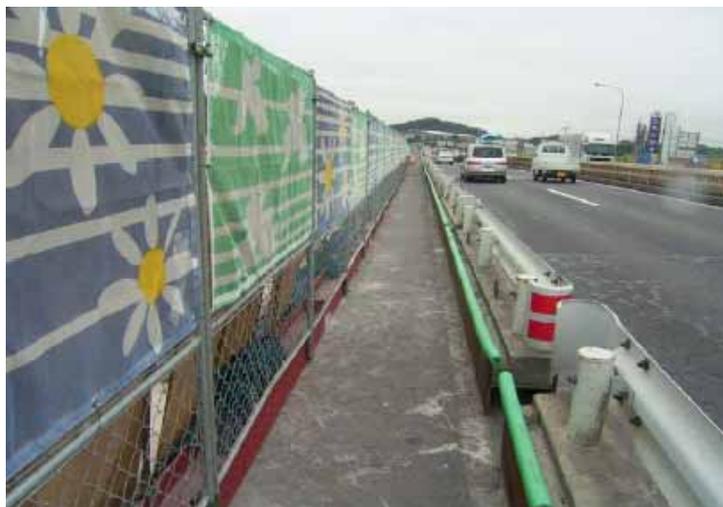
## 被災状況写真

発生日時	平成 21 年 9 月 3 日 ( 木 ) 14 時 30 分			天候	晴
工事情報	道路系事務所 一般土木工事				
被災の状況	性別	年齢	職種	被災の程度	
	-	-	-	橋梁フランジ損傷	
事故概要	橋脚の床版撤去をするため、コンクリートカッターにて作業中、誤って床版下のフランジ部分まで切断してしまったもの。

・橋梁の4車線 6車線工事のため、歩道部分の床版をコンクリートカッターにて切断していた。

・当初は30cmの刃で行うことになっていたが、部分的に厚いところがあったため、作業員の判断で40cmの刃に交換して施工を続けた。

・図面で確認は行っており、作業当日のミーティングでも指示を行っていたが、実際の作業員がその**指示を忘れてしまっていた**ことから発生。

・切断厚の変更を**作業員の独断**で行ったこと。

・作業手順を周知・徹底すること。  
・想定外の事案が生じた場合、必ず報告を行うこと。 など

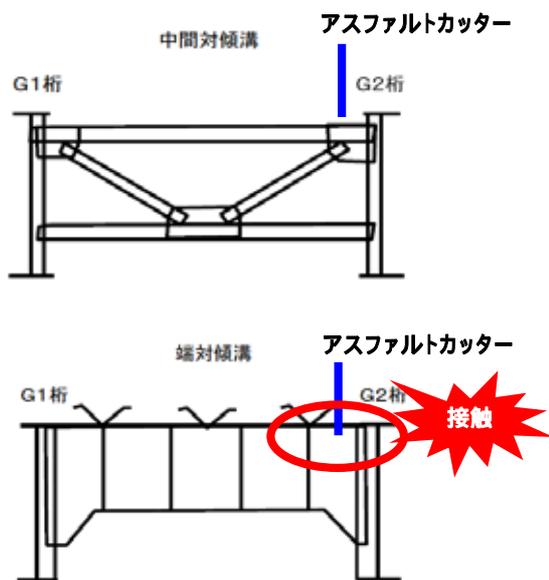
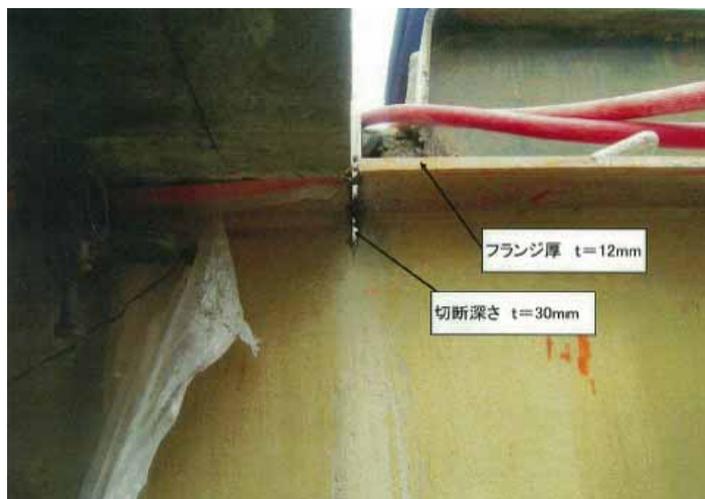
フランジ(12mm) + ウェブ(30mm)を切断

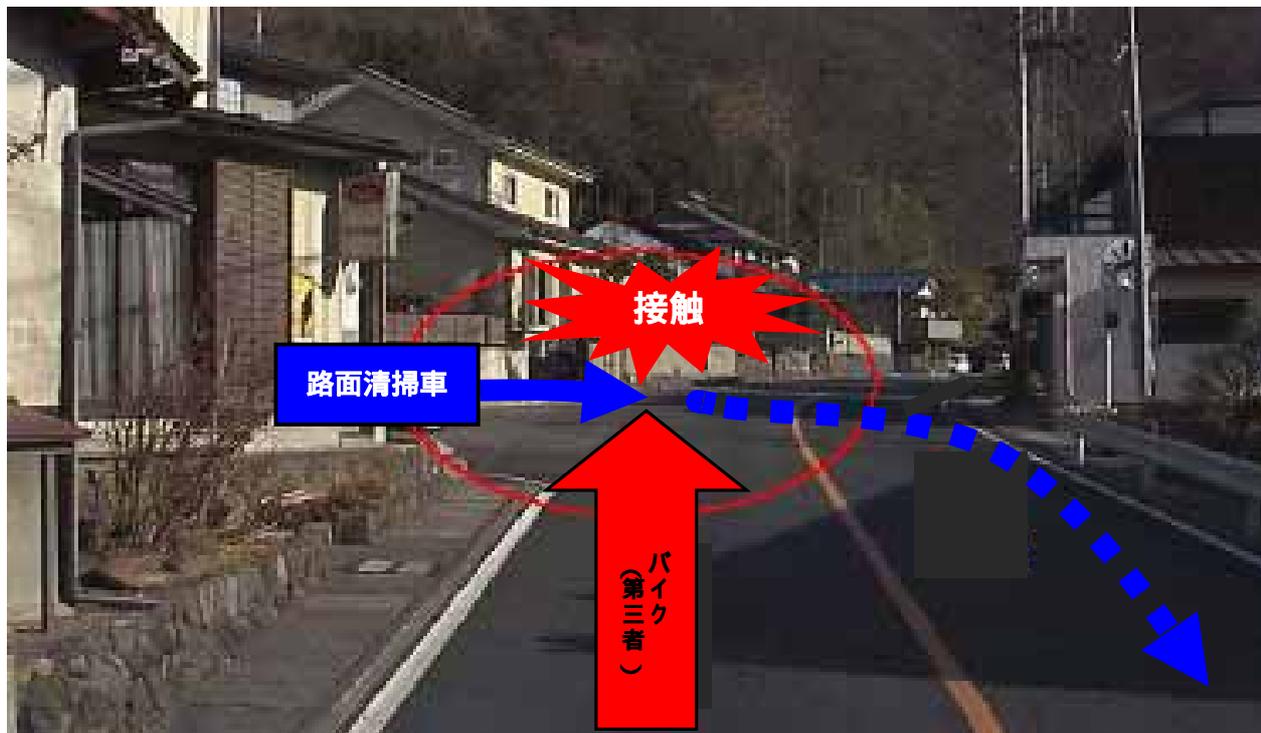
発生日時	平成 21 年 9 月 7 日 ( 月 ) 10 時 30 分			天候	晴
工事情報	道路系事務所 維持工事				
被災の状況	性別	年齢	職種	被災の程度	
	男	19	第三者	左手親指の付根骨折 左肘下等負傷	
事故概要	路面清掃車が国道を右折しようとした際、右からきたバイクと接触したもの。

・国道の路面清掃作業中、作業員がバックモニターにて後方確認を行ったところ、ブラシが土砂を吸引していないのに気が付き、作業をやり直すため、国道をUターンしようとした。

・Uターンを行い、国道に戻ろうとした際、右方から来たバイクと接触した。

・路面清掃車運転手の周囲確認不足によるもの。

・**車両運転安全教育の徹底。** など

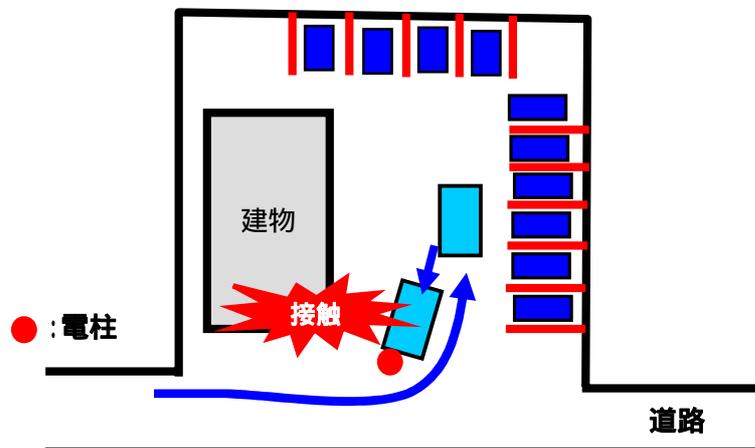
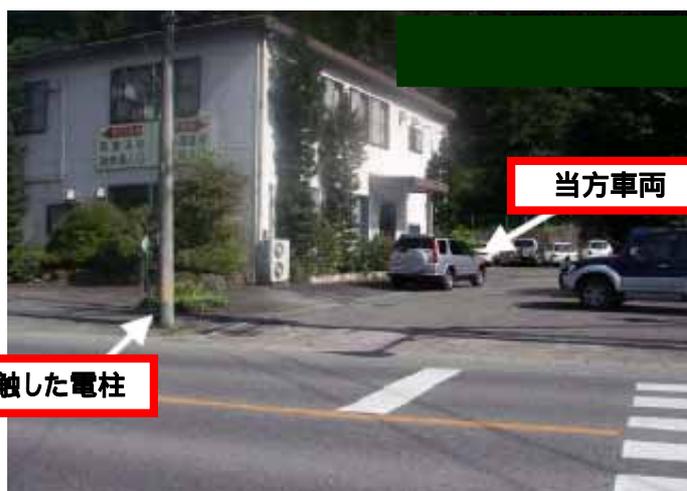
発生日時	平成 21 年 9 月 7 日 ( 月 ) 13 時 00 分			天候	晴
工事情報	河川系事務所 役務				
被災の状況	性別	年齢	職種	被災の程度	
	-	-	-	官用車損傷	
事故概要	駐車場から出るため後退したところ、電柱に接触し車両が損傷したもの。

搭乗者を1名降ろし、事務所に帰る際、駐車場が満車だったため、Uターン出来ず、後退して道路へ出ようとしたところ、**後方の電柱に気が付かず**、接触したものの。

・運転手の後方確認不足によるもの。

・**車両運転安全教育の徹底。** など

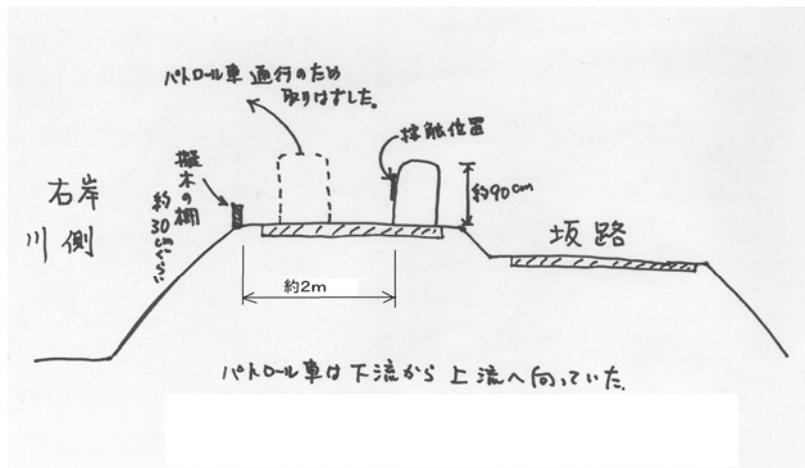
発生日時	平成 21 年 9 月 7 日 ( 月 ) 15 時 0 分	天候	晴
工事情報	河川系事務所 役務		
被災の状況	性別	年齢	職種
	-	-	-
事故概要	被災の程度		
	パトロールカー左側損傷		
事故概要	管内パトロール中、目測を誤り、車止めに車体を擦ってしまったもの。

・パトロールで通行するため、2つある車止めのうち、一つを外して通過しようとした。  
 ・その際、目測を誤り、車両左側を車止めに接触させてしまった。

**【事故防止のポイント】**  
 ・**車両運転安全教育の徹底。** など

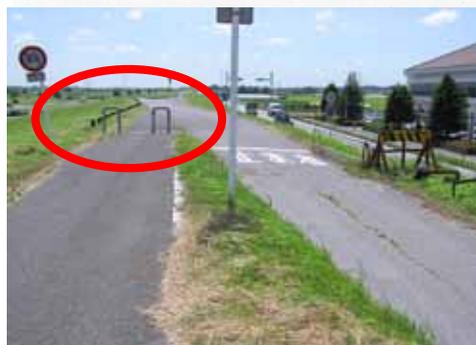
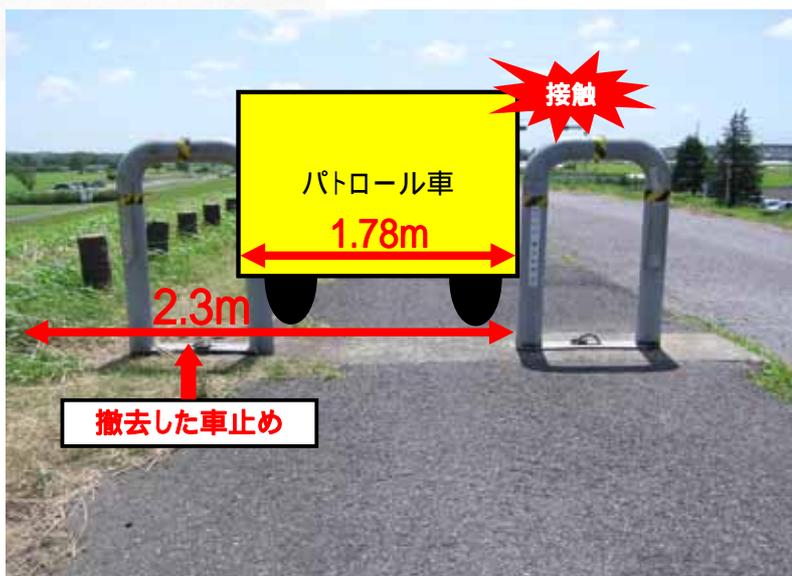
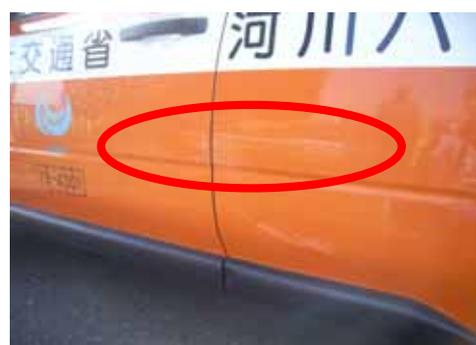
損傷状況写真

**【事故発生原因】**  
 ・周囲の確認不足によるもの。

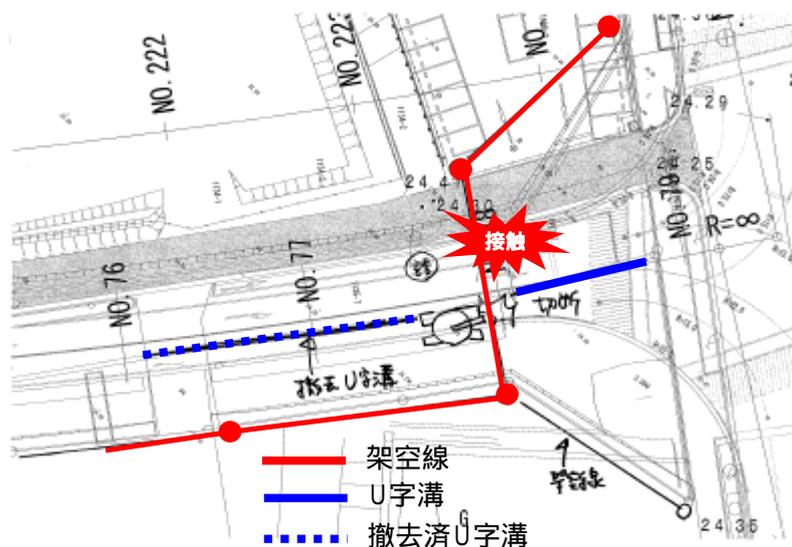
発生日時	平成 21 年 9 月 10 日 ( 木 ) 15 時 00 分			天候	晴
工事情報	道路系事務所 As舗装工事				
被災の状況	性別	年齢	職種	被災の程度	
	-	-	-	架空線(光ケーブル)切断	
事故概要	バックホウのバケットにU字溝を抱えて移動した際、上空の架空線(光ケーブル)にアームが接触し、切断させたもの。

- ・既設U字溝の撤去作業をバックホウ(0.4m<sup>3</sup>)にて行っていた。
- ・バックホウにて撤去した**U字溝を抱えて移動**した際、上空にある架空線にアームが接触し、切断したものの。
- ・近隣2店舗の**電話回線、ネット回線が一時不通**になった。

**【事故発生原因】**  
 ・バックホウの目的外使用によるもの。

**【事故防止のポイント】**  
 ・作業手順の徹底  
 ・架空線付近において誘導員  
 ・荷積み作業における適切なバックホウの使用  
 など

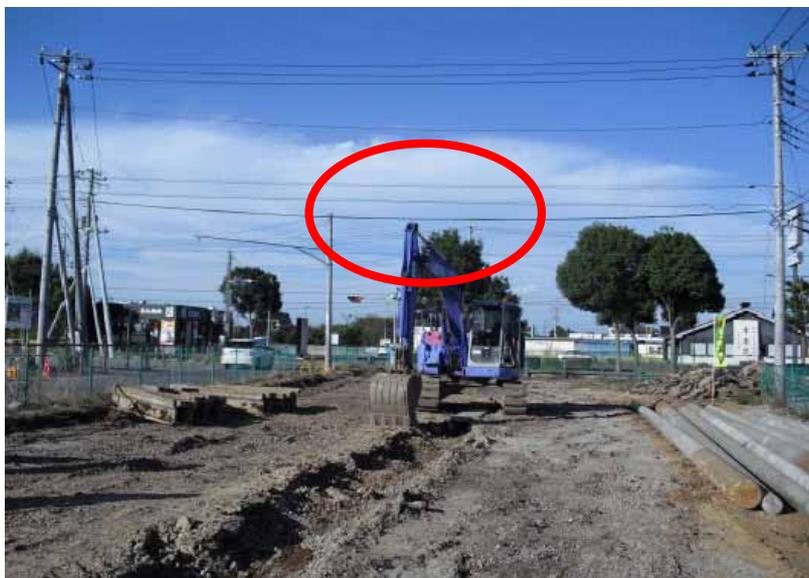
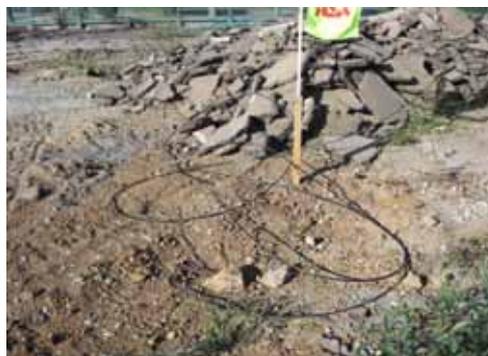
### 損傷状況写真

切断されたケーブル

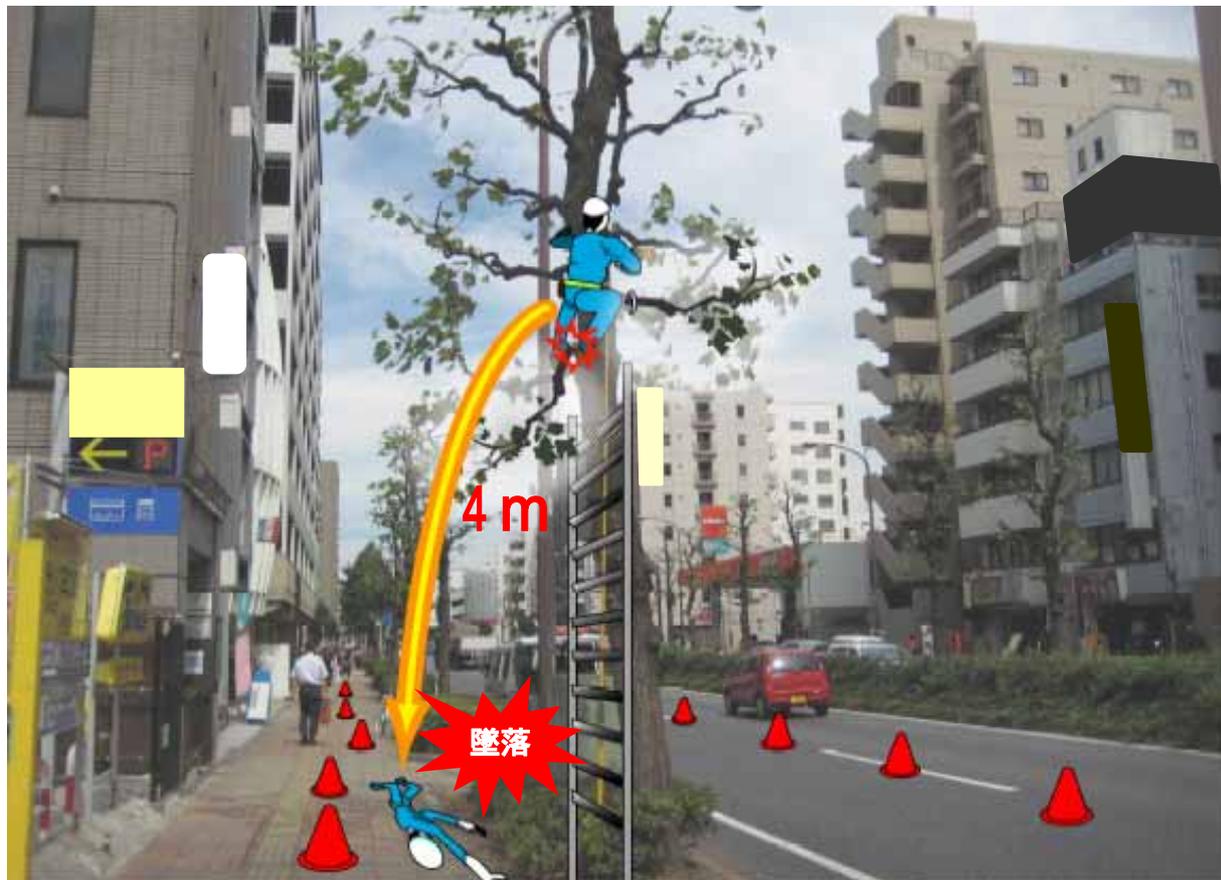
発生日時	平成 21 年 9 月 11 日 ( 金 ) 13 時 10 分			天候	晴
工事情報	道路系事務所 造園工事				
被災の状況	性別	年齢	職種	被災の程度	
	男	34	造園工	前頭部頭蓋骨骨折	
事故概要	剪定作業者が安全帯のフックを枝に掛けて登ったところ、足を掛けていた枝が折れ、作業員が転落したものを。

・樹木の剪定作業のため、梯子をのぼり、安全帯を設置した。

・足を掛けていた枝に負荷が掛かり折れた後、安全帯を掛けていた枝も折れてしまい、約 **4 m** の高さから作業員が転落した。

・高所作業における墜落防止対策が不十分だったこと。

・高所作業を行う際の安全設備の再確認。  
(適切な安全帯の設置、作業床の設置 など)

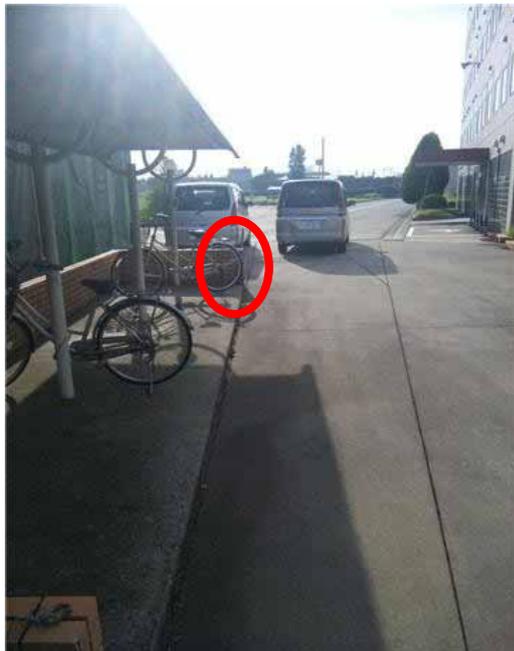
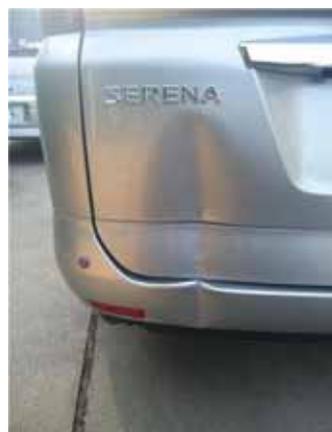
## 損傷状況写真

・車を駐車しようと、後退した際、自転車置場の壁に気が付かず、接触したもの。

・後進時の確認不足によるもの。

・車両運転安全教育の徹底。 など

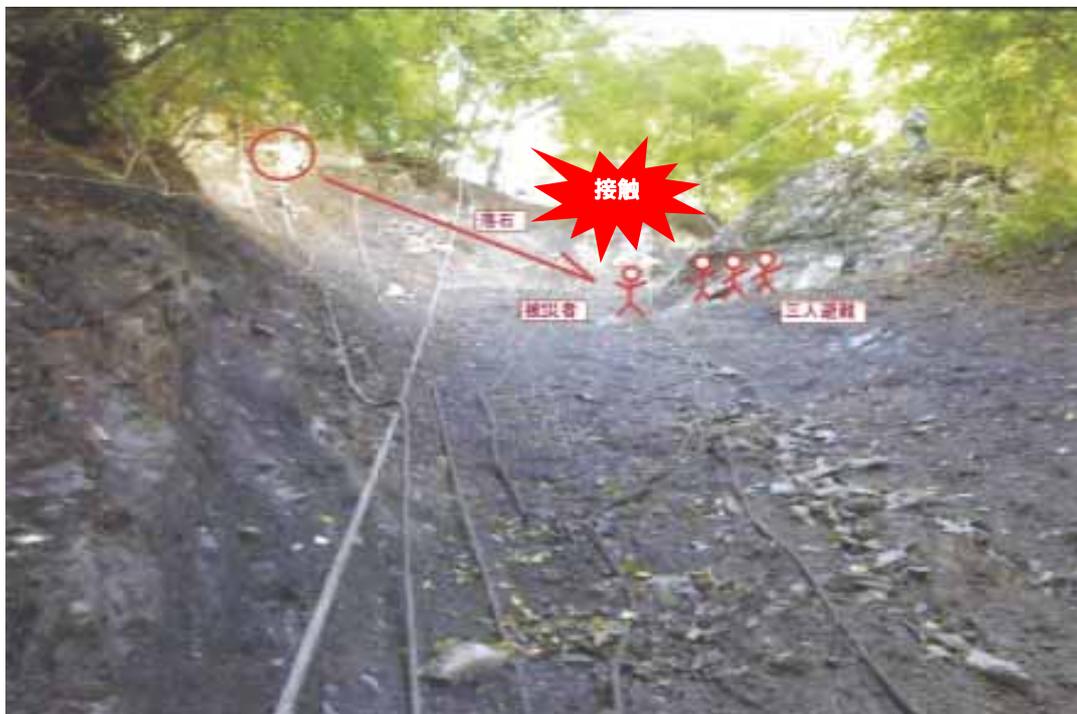
## 被災状況写真

発生日時	平成 21 年 9 月 14 日 ( 月 ) 14 時 35 分			天候	晴
工事情報	河川系事務所 法面処理工事				
被災の状況	性別	年齢	職種	被災の程度	
	男	29	作業員	右肘挫傷、左肘打撲(全治2週間)	
事故概要	崩壊地内で土壌硬度測定中、転石が作業員に接触し、負傷したものを。

- ・崩壊地内の土壌硬度を測定する準備をしていた。
- ・被災者を含む4名で作業中、上方待機場所にいた作業員が転石を確認したため、逃げるように声を掛けたが間に合わず、1名の作業員に接触した。

- ・落石防護対策が不十分だったこと。

- ・落石防護対策(落石防護ネット、親網の上方法面との接触による土砂等の崩壊が生じないようにする配慮)が適切になされれば防げた可能性あり。

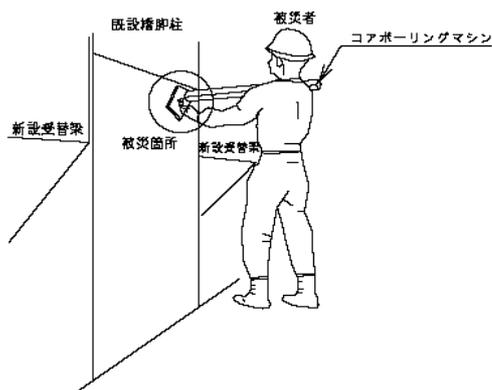
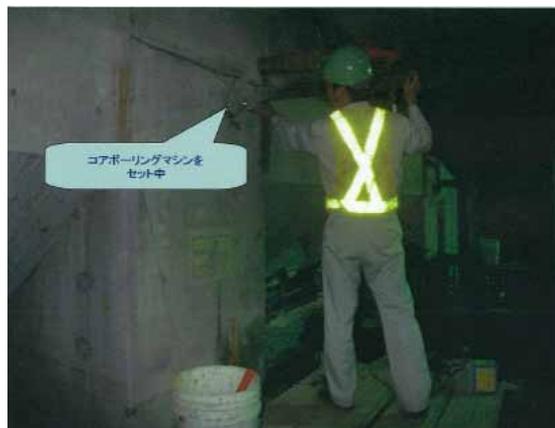
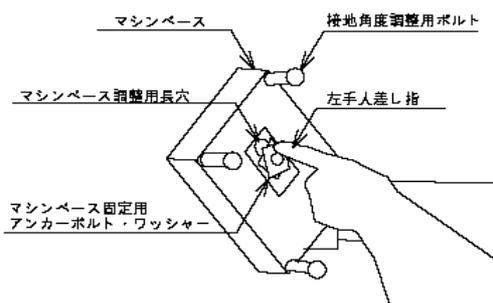
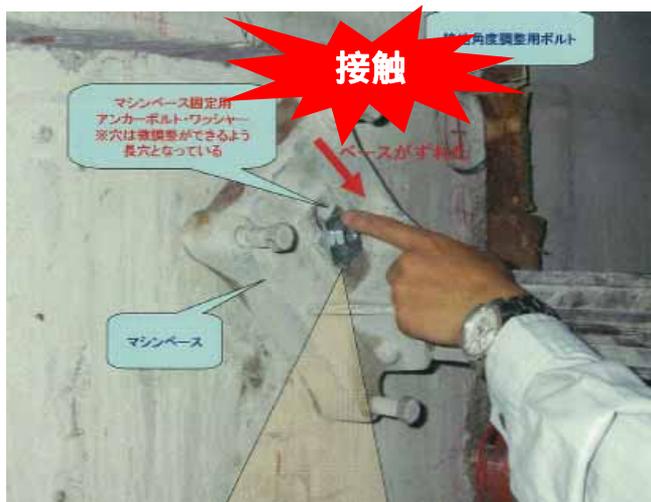
発生日時	平成 21 年 9 月 17 日 (木)	16 時 04 分	天候	晴
工事情報	道路系事務所 一般土木工事			
被災の状況	性別	年齢	職種	被災の程度
	男	23	作業員	左手人差し指先端裂傷
事故概要	既設橋脚柱を撤去するためのコアボーリングマシンをセット中、誤ってマシンベースと固定用アンカーボルトワッシャーに左手人差し指を挟み被災したもの。

- ・マシンベースのセット中、位置の微調整のために使用するアンカーボルトのワッシャーを指で調整していた。**(本来は工具で行う予定だった)**
- ・その際、ベースがずれてベースとアンカーボルトワッシャーに左手人差し指を挟み被災。

- ・マシンベースをセットする際、不用意に指を近づけてしまったこと。

- ・**作業手順の徹底。** など

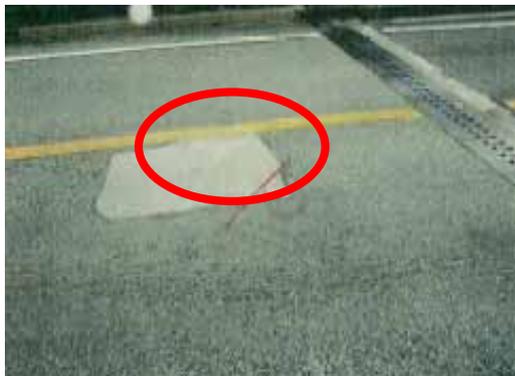
作業前写真

・コンクリート舗装箇所にクラックが生じたため、ハンドカッターを用いて路面補修を行った。(作業前写真参照)

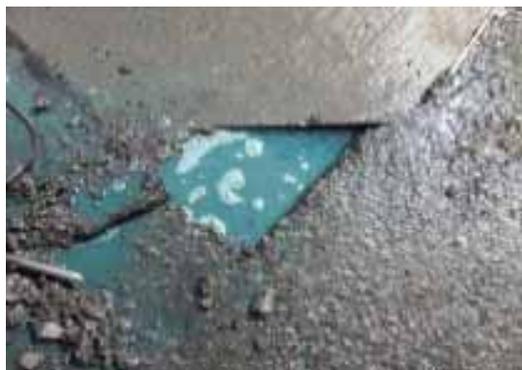
損傷直後写真

・10cmの深さまでカッターを入れたところ、**ロードヒーティングの放熱管に接触し切断してしまい不凍液が流出。**(放熱管は土被り5cmに埋設してあった。)

・地下埋設物についての事前確認がなされていないこと。

・地下埋設物が予想される箇所については、作業に先立ち、**図面等で埋設物位置の確認**を行うこと。

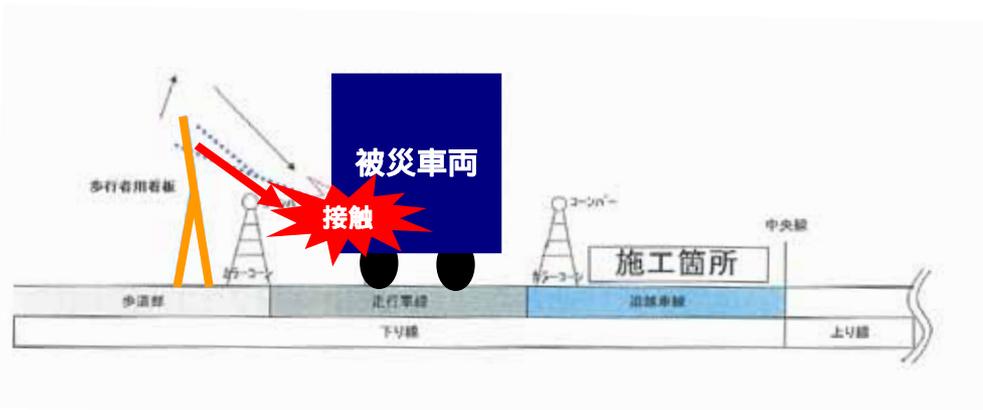
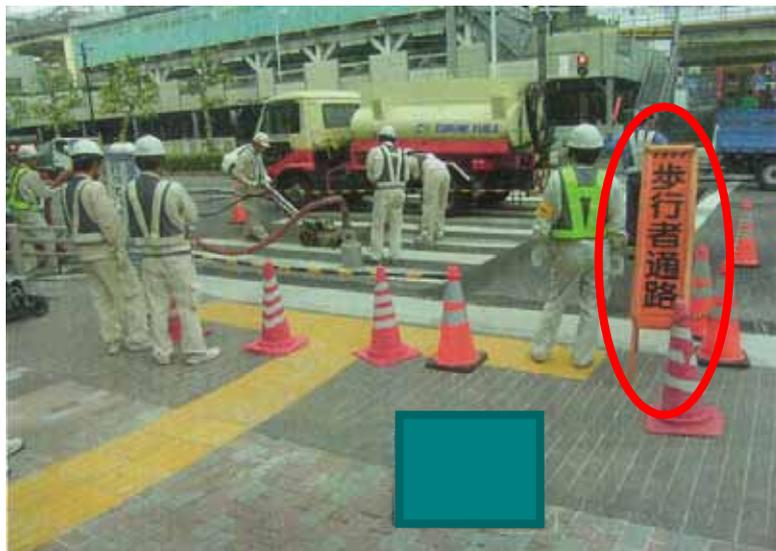
・横断歩道の区画線消去、区画線設置作業を行っていた。

・その際、右図の様に「歩行者通路」看板を設置した。

・その際、大型車通過時の風圧により、看板が車道側に倒れ、後部を走行していた一般車に接触し、後部ドアに傷を付けてしまった。

・工事看板設置時において、必要な転倒防止策を行っていなかったこと。

・工事看板の転倒防止対策の実施。 など

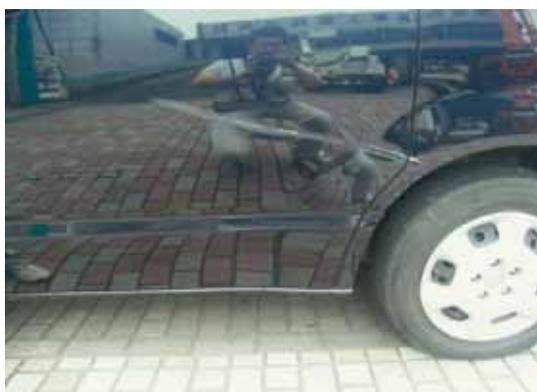
損傷状況写真

発生日時	平成 21 年 9 月 19 日 (土) 10 時 10 分			天候	晴
工事情報	道路系事務所 維持工事				
被災の状況	性別	年齢	職種	被災の程度	
	-	-	-	第三者車両左側に50cm程度の傷	
事故概要	歩行者用看板が風圧により車道側に倒れ、第三者車両に接触し、損傷させたもの。

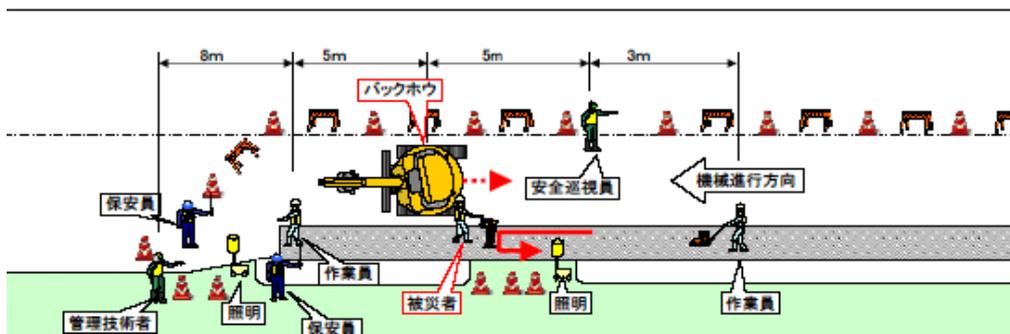
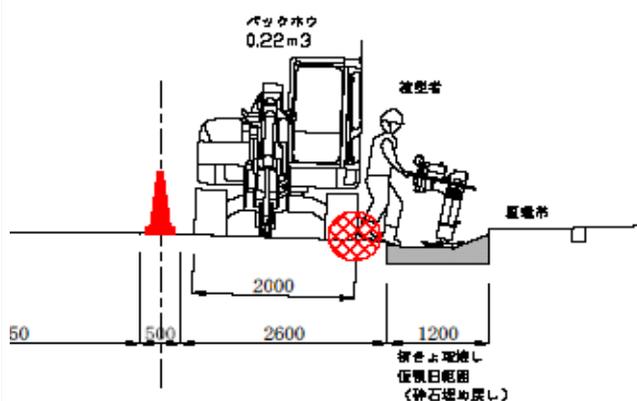
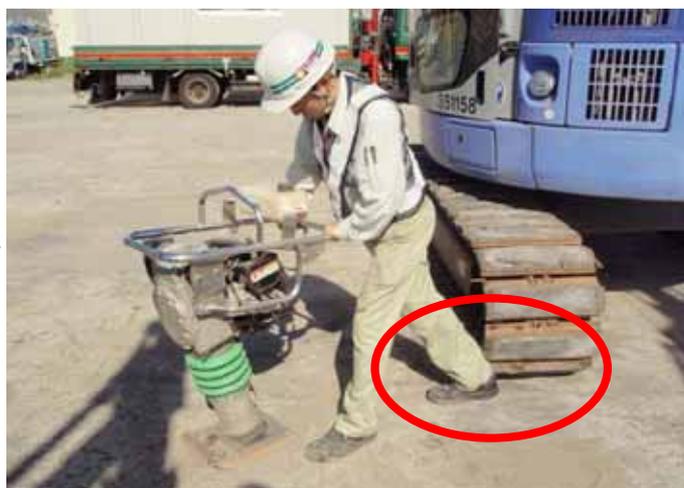
発生日時	平成 21 年 9 月 22 日 ( 火 )			4 時 35 分	天候	晴
工事情報	道路系事務所 A5舗装工事					
被災の状況	性別	年齢	職種	被災の程度		
	男	49	作業員	右足足首裂傷		
事故概要	路盤材埋め戻し作業を行っていた際、後退してきたバックホウのキャタピラ部に作業員の足が接触し、負傷したものの。

・被災した作業員は、ランマーを用いて転圧作業を行っていたが、転圧の向きを変えた(バックホウに背を向けた)際、後退してきたバックホウのキャタピラ部分に右足が接触し、負傷した。

**【事故発生原因】**  
 ・重機オペレータの後方確認不足。  
 ・誘導員は別の作業に注視していたため、指示が出来なかった。

**【事故防止のポイント】**  
 ・**作業手順の徹底。**  
 (役割分担が急速変わったら一時作業中止) など
