工事事故(速報)の情報提供について

【**工事事故(速報)発生状況** (H21.7.31現在)

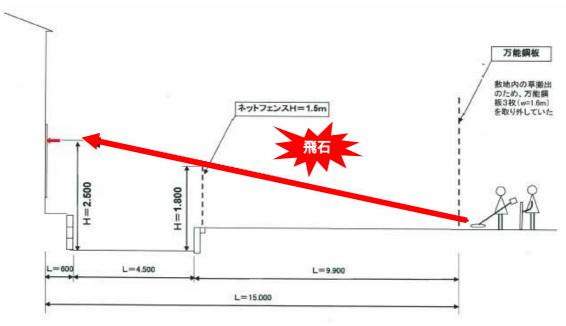
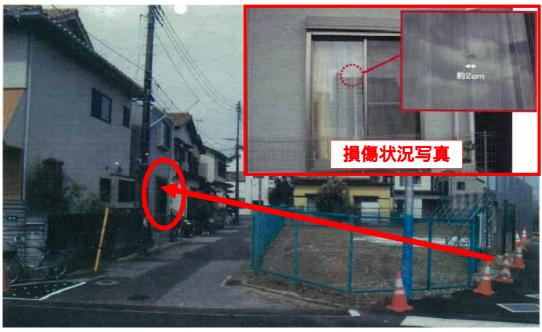
事故状況図

発生日時	平成 21	年 7月	10 日 (金)	13 時 30	分	天候	曇
工事情報	道路系事務所	造園工事						
被災の状況	性別	年齢	職種			被災の程度		
	-	-	-	第三者宅	窓ガラス破	没 損		
事故概要	肩掛け式除草	「機械にて除 草	中に飛び石た	が発生し、	第三者宅に	接触、損傷され	せたもの。

・民地が隣接しているにもかかわらず飛散防止対策を行わなかったこと。

【事故防止のポイント】 ・防護ネット等の飛散防止対策。 など

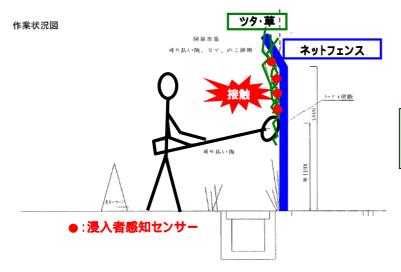
事故発生状況

·除草作業中、侵入者感知センサーを切断した。

【事故発生原因】 ・ネットフェン部分に対する除草方 法が不適切。

- 【事故防止のポイント】
 ・刈刃は腰より低い位置で使用する。
 ・周辺状況の事前把握。 など

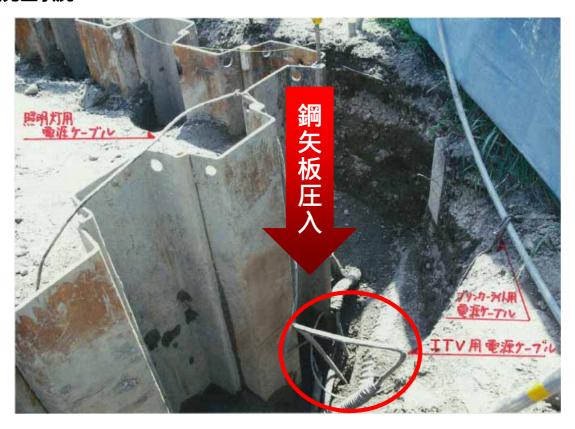
事故発生状況

- ・事前に図面を入手し、試掘を行った。
- ・試掘の結果、各種ケーブルが埋まっていることを確認し、既存図面上に埋設状況をプロットした。
- ·施工時に古い図面(プロットした図面とは異なるもの)を使ってしまったため各種ケーブルに気が付かず、切断してしまった。
- ·結果、気象情報センサー1基不通、道路照明灯8基不点灯、ブリンカーライト5基不点 灯の公衆損害が発生。

・元請け・下請け業者間の情報共有不足によるもの。

・工事開始前の工事関係者間での情報共有。など
