## 工事事務(速報)の情報提供について

### 【工事事務(速報)発生状況】 (H21.5.31現在)

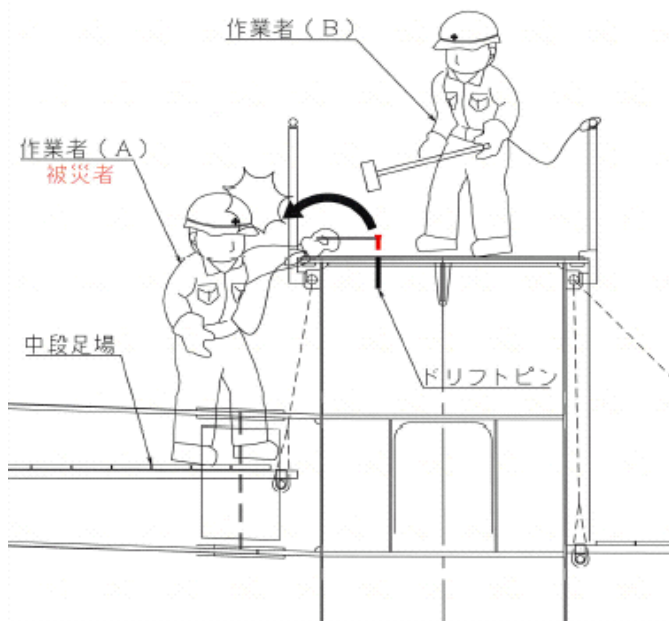
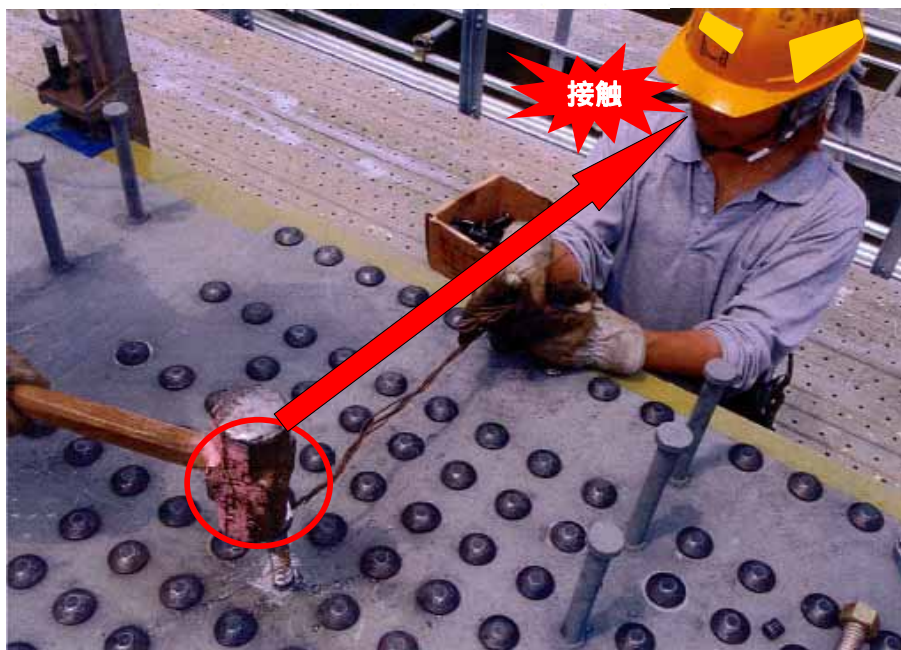
発生日時	平成 21 年 5 月 4 日 ( 月 ) 10 時 45 分			天候	晴
工事情報	道路系事務所 鋼橋上部工事				
被災の状況	性別	年齢	職種	被災の程度	
	男	19	作業員	右眼瞼裂傷	
事故概要	上フランジ部のドリフトピンでピンの抜き取り作業を行っていたところ、ハンマー打撃の衝撃で仮ボルトが跳ね返り、作業員の顔面に接触し、負傷したもの。

・上フランジ部のドリフトピンの抜き取り作業を行っていた。

・ピンが抜けなかったため、右図のような治具を用いてハンマー打撃を行った。(使うべきは倉庫にあったが、近くにあった別の治具で作業を継続してしまった。)

・結果、治具が作業員に跳ね返り、負傷した。

・誤った工具を用いて作業を行ったこと。

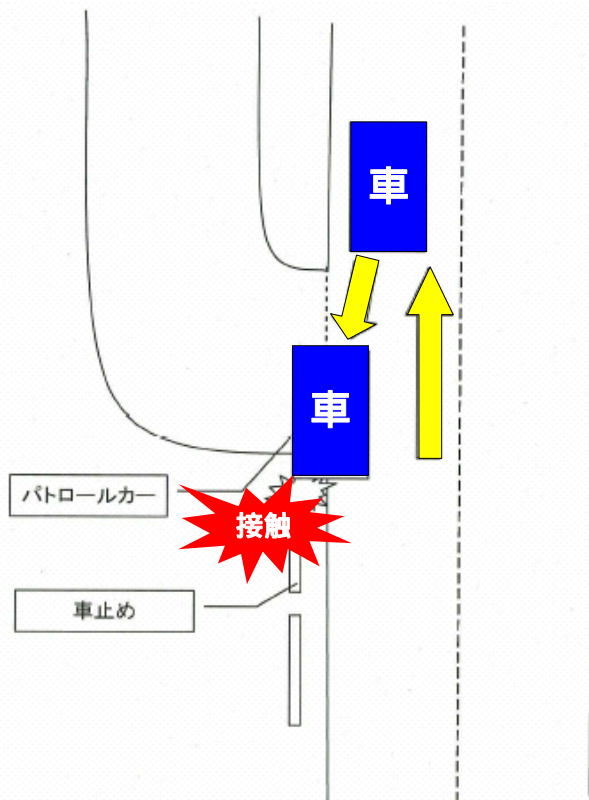
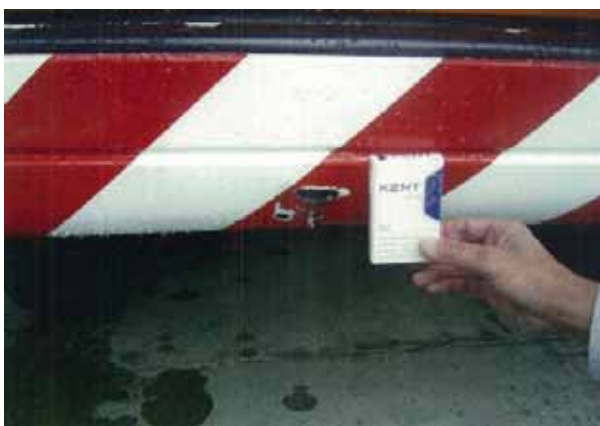
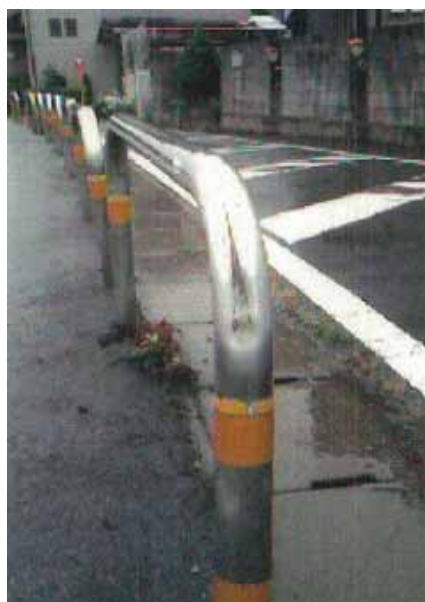
発生日時	平成 21 年 5 月 7 日 (木) 10 時 13 分			天候	雨
工事情報	河川系事務所 役務				
被災の状況	性別	年齢	職種	被災の程度	
	-	-	-	市所有の車止め損傷・パトロールカー損傷	
事故概要	河川巡視中に本来の道を誤り、後退したところ、市所有の車止め及び車両後部のバンパーを損傷させたもの。

- ・河川巡視を行っていた。
- ・本来のルートを通り過ぎてしまったため、後進して本来のルートに戻ろうとした。
- ・後進した際、市所有の車止めに気づかず、車後方部と接触し、損傷させたもの。

- ・後方確認不足による公衆損害。

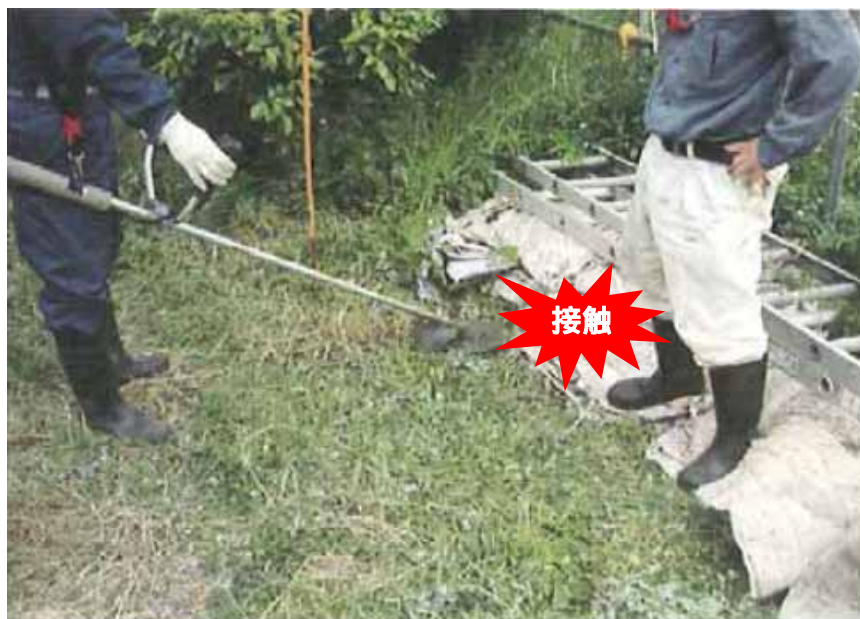
発生日時	平成 21 年 5 月 11 日 ( 月 ) 11 時 30 分			天候	雨
工事情報	河川系事務所 河川浚渫工事				
被災の状況	性別	年齢	職種	被災の程度	
	男	56	作業員	左足裂傷 右足腱付近負傷	
事故概要	草刈機が作業員に接触し、負傷させたもの。

・作業員2名で肩掛け式除草機を用いて除草作業を行っていた。

・作業員Aの刃先が石に接触し、その衝撃で刃が跳ね、片方の作業員の足に接触した。

・作業半径内に人が立ち入っているなど、安全管理不十分。

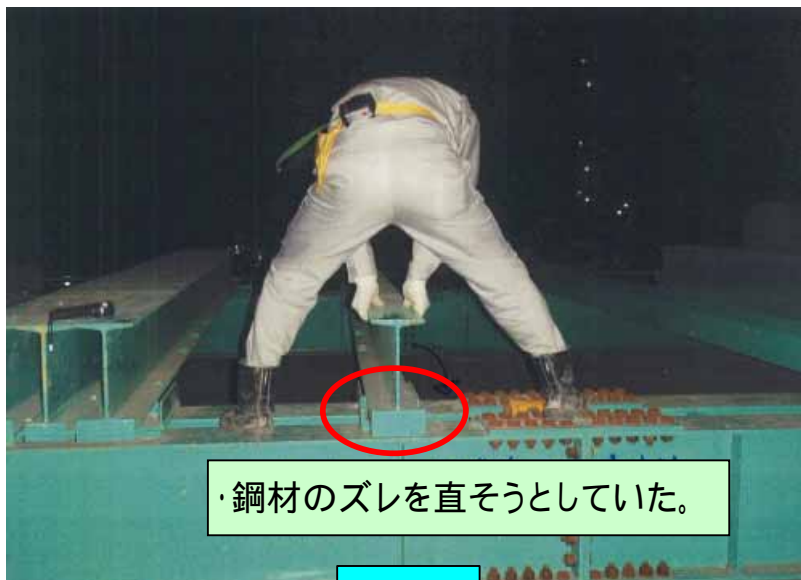
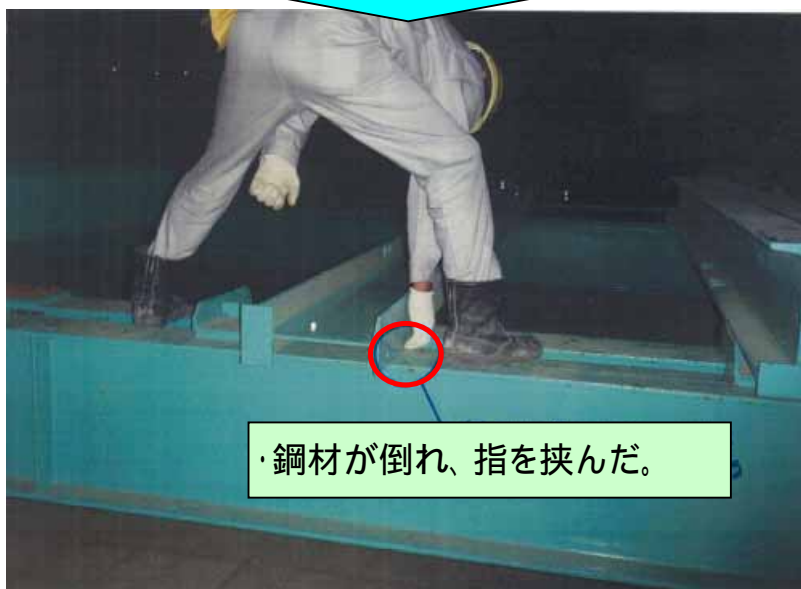
発生日時	平成 21 年 5 月 14 日 ( 木 ) 16 時 0 分			天候	晴
工事情報	道路系事務所 PC工事				
被災の状況	性別	年齢	職種	被災の程度	
	男	32	作業員	右手薬指先端部損傷	
事故概要	架設機械の解体作業中、作業員が鋼材に指を挟み負傷したもの。

・鋼材の移動方法が不適切。

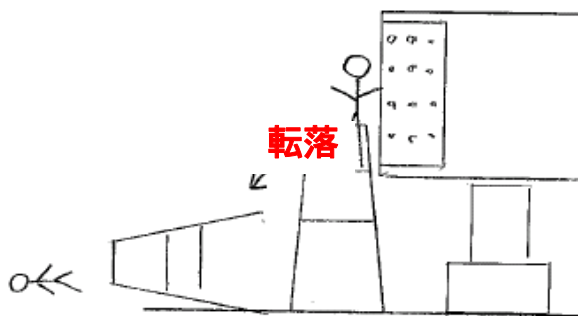
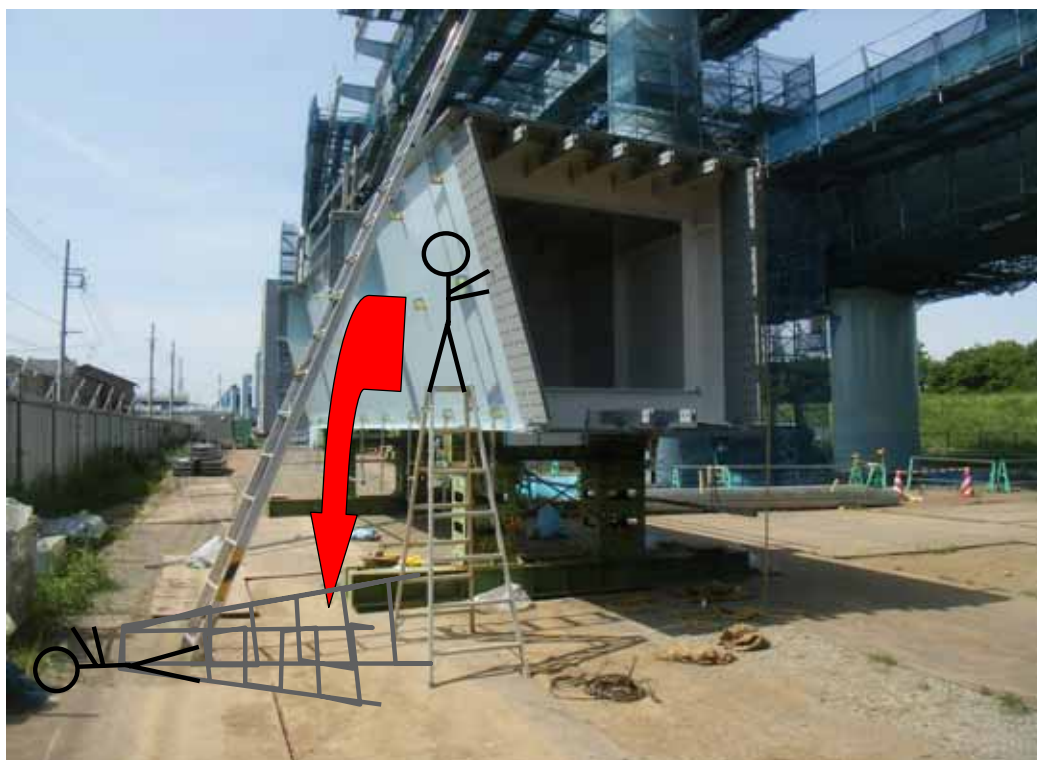
発生日時	平成 21 年 5 月 15 日 ( 金 )			9 時 5 分	天候	晴
工事情報	道路系事務所 鋼橋上部工事					
被災の状況	性別	年齢	職種	被災の程度		
	男	67	作業員	肋骨骨折		
事故概要	主桁架設準備のため、脚立を用いて主桁ウェブの添接板の仮締めボルトを緩めていた際、作業員がバランスを崩し、脚立から転落、負傷したもの。

・脚立に上り、添接板の仮締めボルトを緩めていた。

・作業中にバランスを崩し、脚立 (1.8m) から転落し、作業員が負傷した。

・高所作業における安全対策不十分。

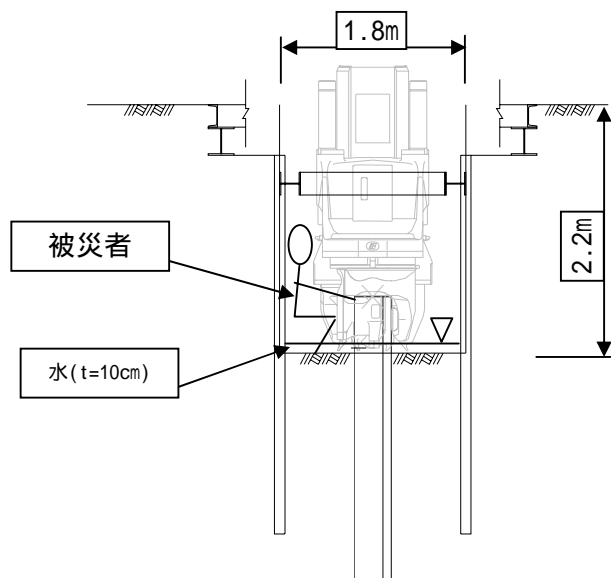
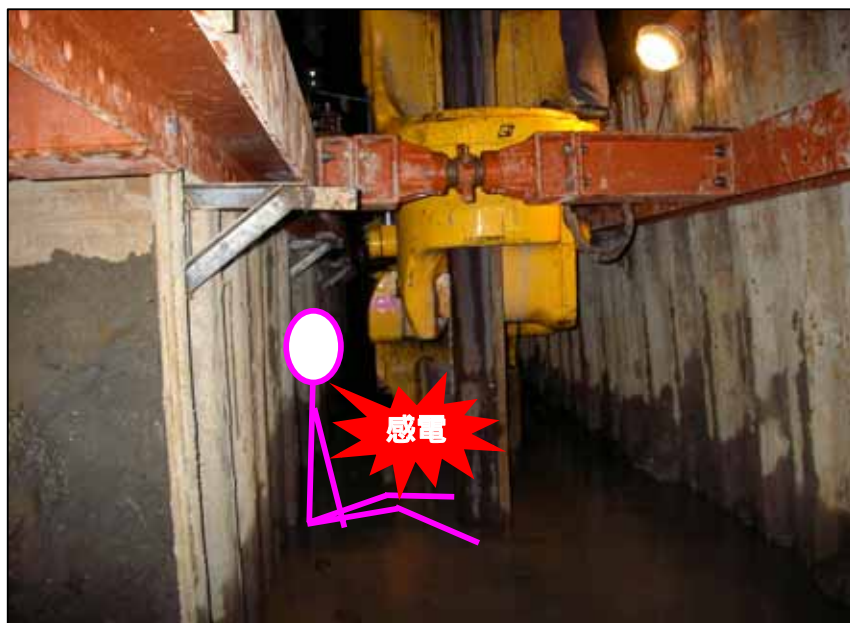
発生日時	平成 21 年 5 月 17 日 ( 日 )			3 時 55 分	天候	曇一時雨
工事情報	道路系事務所 一般土木工事					
被災の状況	性別	年齢	職種	被災の程度		
	男	38	作業員	電撃症		
事故概要	継手溶接時に作業員が感電し、負傷したものを。

・綱矢板の圧入作業中、上杭と下杭を溶接していたところ、作業員が感電した。

・足元には地下水とウォータージェットによる水が10cm程度溜まっている状態だった。

・胴付長靴を着用していたが、皮手袋で作業しており、手袋が濡れたことにより感電したと考えられる。

・感電に対する安全対策が不十分である。

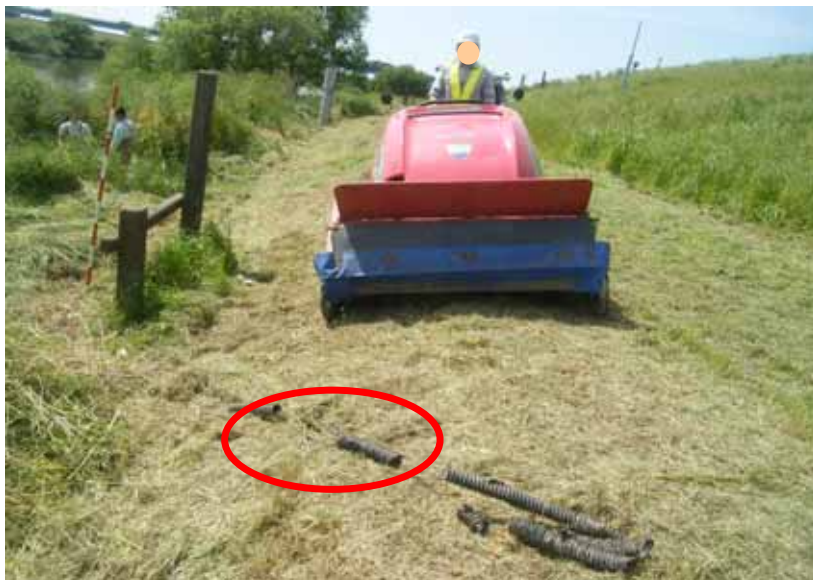
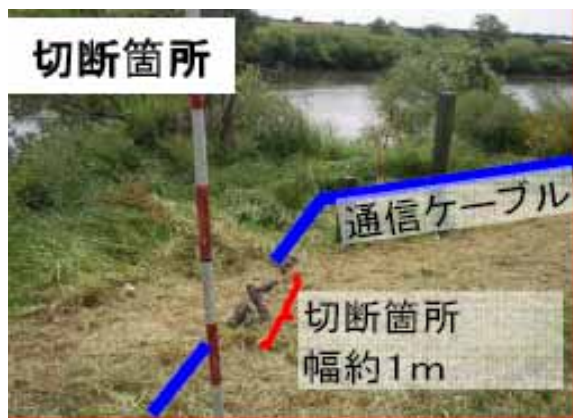
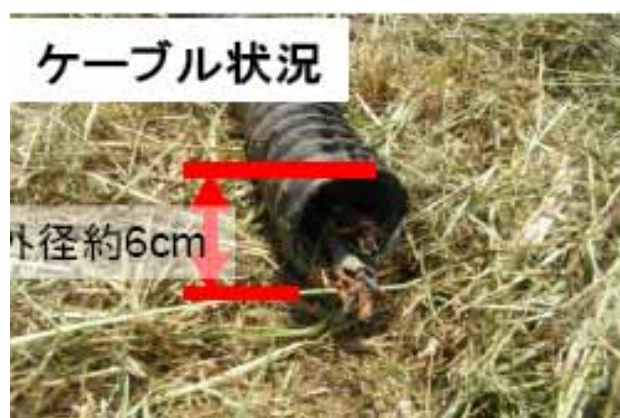
発生日時	平成 21 年 5 月 18 日 ( 月 ) 13 時 23 分	天候	晴
工事情報	河川系事務所 維持修繕工事		
被災の状況	性別	年齢	職種
	被災の程度		
事故概要	水位観測用ケーブル切断		
事故概要	除草作業中、水位計から観測所へ水位データを送るためのケーブルをハンドガイド式除草機械にて切断してしまったもの。

・元請けから工事前に、ケーブルがあることを作業員に口頭で伝えていた。

・作業員もケーブルがあることは認識していたが、**実際にケーブルがどこにあるかまでは把握しないまま作業を行っていた。**

・作業員への周知方法及び危険物の確認が不十分。

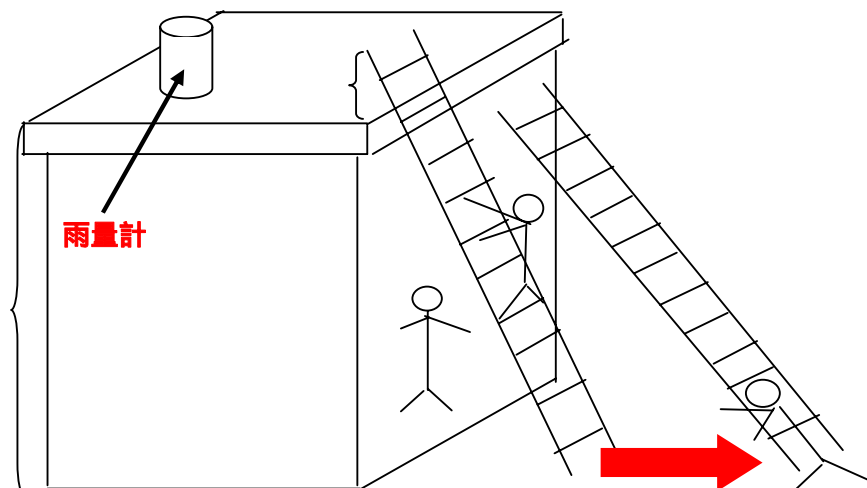
発生日時	平成 21 年 5 月 18 日 ( 月 ) 13 時 30 分	天候	晴
工事情報	河川系事務所 業務		
被災の状況	性別	年齢	職種
	男	63	作業員
事故概要	被災の程度		
	左足手首複雑骨折		
事故概要	雨量計の点検のため、雨量観測所の屋上に脚立(はしごとして使用)を用いて使用したところ、脚立が滑り、転倒し、作業員が負傷したもの。

・雨量観測所屋上の雨量計を点検しようとした。

・脚立を登っていたところ、足元が滑り、脚立とともに作業員が落下したもの。  
(地面が湿っており、滑りやすい状態だった)

・脚立(はしご)を使用する際の滑り止め対策不十分

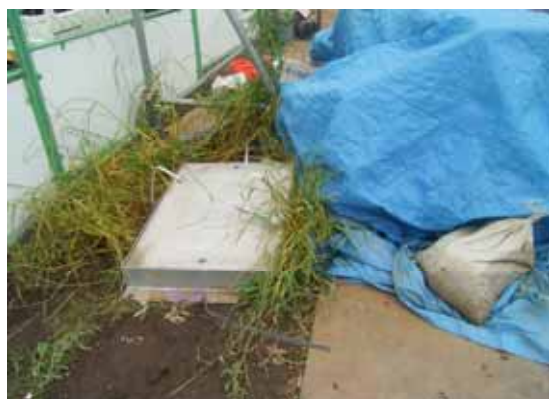
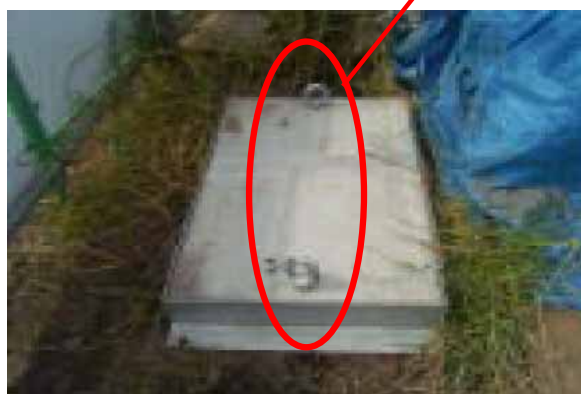
発生日時	平成 21 年 5 月 18 日 ( 月 ) 20 時 45 分	天候	晴
工事情報	道路系事務所 As 工事		
被災の状況	性別	年齢	職種
	男	48	作業員
事故概要	被災の程度		
	右手人差し指裂傷		
事故概要	現場で使用するための分岐桝を資材置場からトラックに積もうとしたところ、足元が滑り、持ち上げていた蓋と下の蓋との間に手を挟み、作業員が負傷したもの。

・当日、現場で使用する分岐桝をダンプトラックに積む作業を行っていた。

・本来であれば蓋に専用フックを取り付けてクレーンで持ち上げるところ、**手順を省略し、ワイヤーのみで持ち上げようとした。**

・ワイヤーを掛けるため、分岐桝を持ち上げ、位置を変えようとしたところ、足元が滑り、前方に倒れ込んだ。

・正しい手順を省略したため。

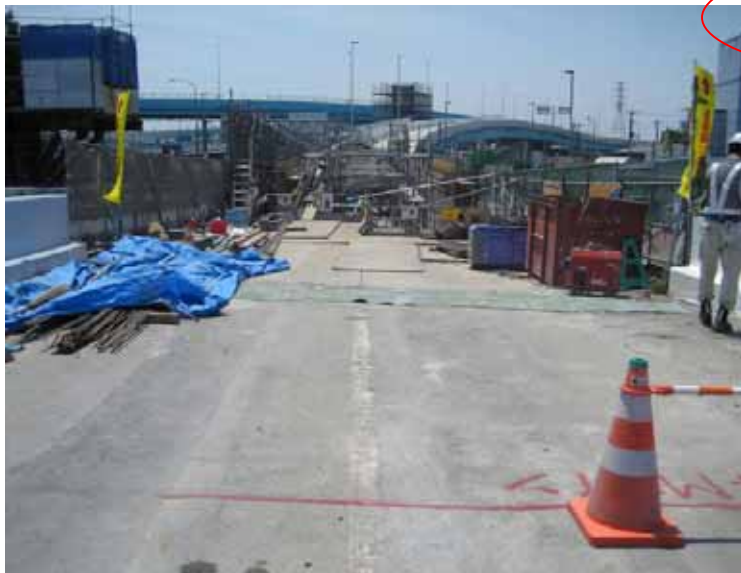
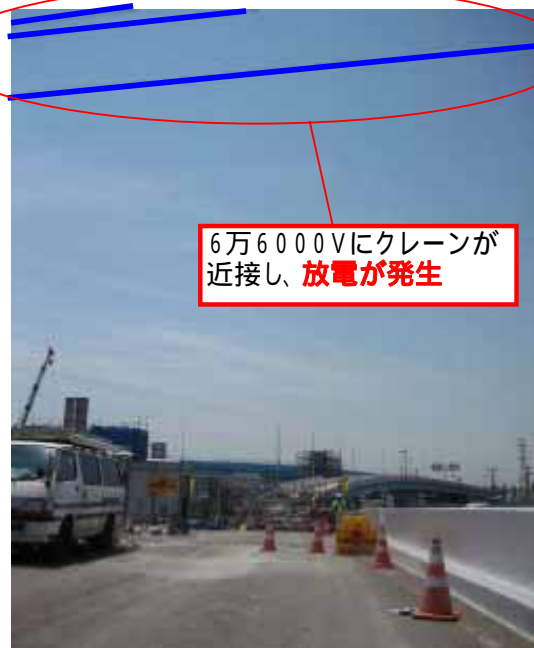
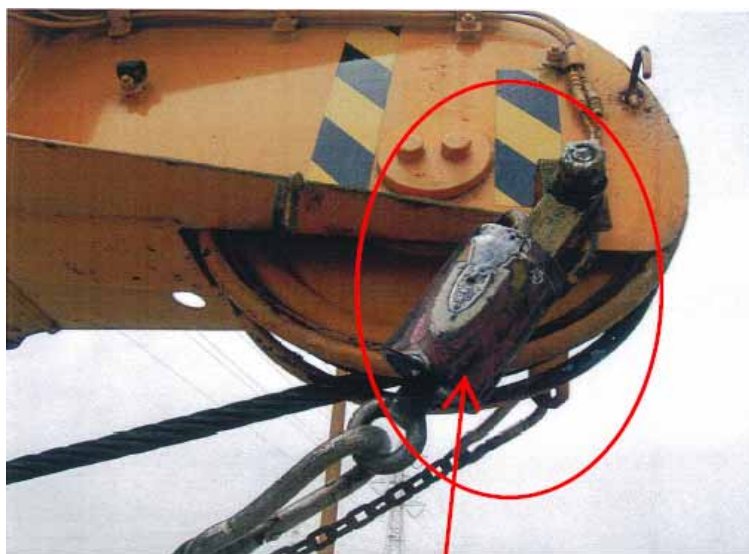
発生日時	平成 21 年 5 月 19 日 ( 火 )	11 時 30 分	天候	晴
工事情報	道路系事務所 一般土木工事			
被災の状況	性別	年齢	職種	被災の程度
				架空線損傷
事故概要	ラフタークレーンを用いて資材を運搬していたところ、上空の架空線(東電)にアームが近接し、放電が発生。周辺世帯(40,000件 10秒間)に停電が発生したものを。

放電したため、クレーンの先端が焦げ付いた

・クレーンにて鋼材を移動させていた際、**上空の架空線に近接し、放電した**ため、周辺世帯で停電が発生。

・**作業時、監視が不十分**だった。

・架空線に対する配慮不足によるもの。

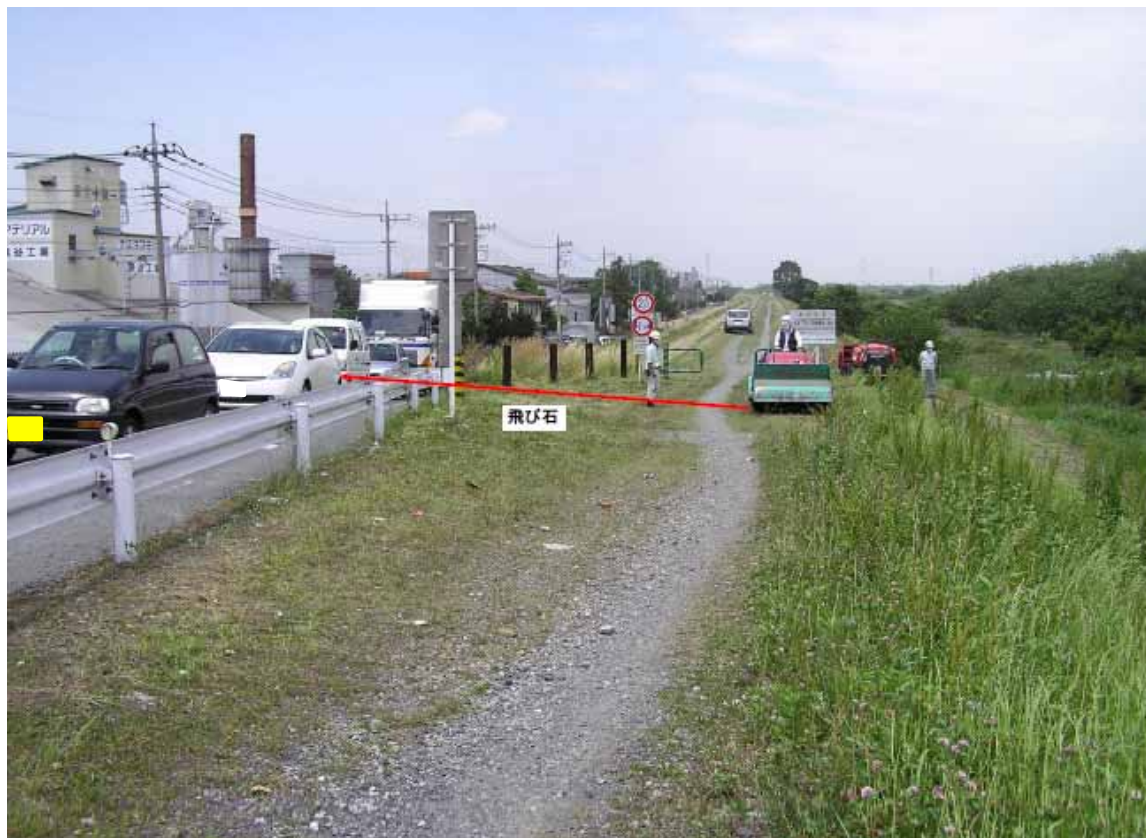
発生日時	平成 21 年 5 月 22 日 ( 金 )	10 時 20 分	天候	晴
工事情報	河川系事務所 維持修繕工事			
被災の状況	性別	年齢	職種	被災の程度
				第三者車両の窓ガラス破損
事故概要	ハンドガイド式除草機により除草中、飛び石し、信号待ちをしていた第三者車両の窓に接触、破損させたもの

- ・堤防天端をハンドガイド式除草機にて除草を行っていた。
- ・作業中の飛び石により、近接道路を走行中の第三者車両の窓ガラスに接触し、破損させたもの。
- ・**近接する道路に対する飛び石対策は実施していなかった。**

- ・第三者車両等に対する安全対策不十分。

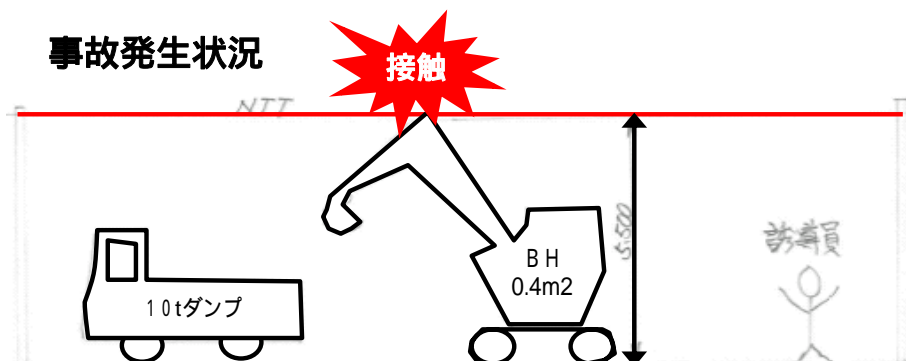
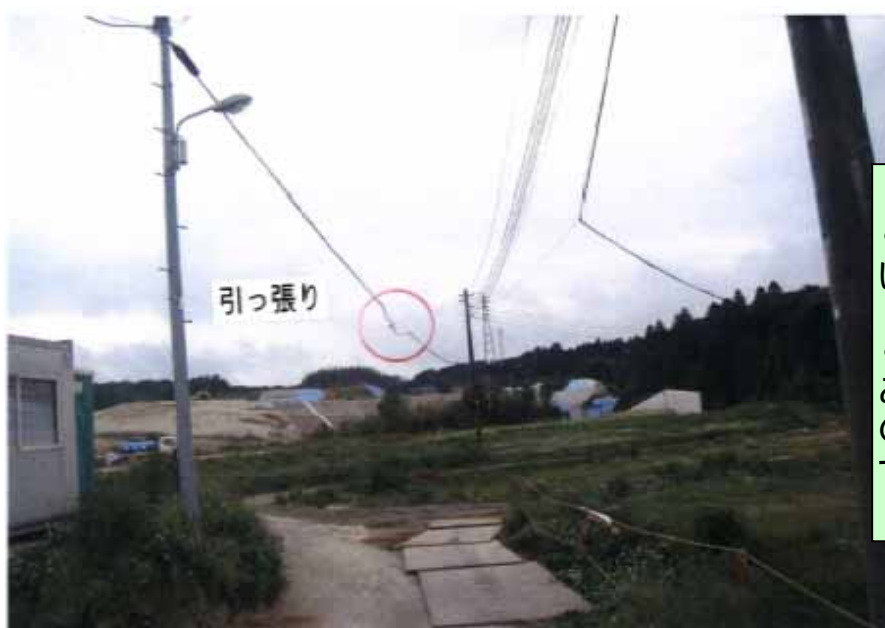
発生日時	平成 21 年 5 月 22 日 ( 金 )	15 時 50 分	天候	曇
工事情報	道路系事務所 一般土木工事			
被災の状況	性別	年齢	職種	被災の程度
				架空線 (NTT引き込み線) 切断
事故概要	建設予定地内の道路を撤去中、バックホウにて架空線 (NTT線) を切断。周辺世帯1件に影響あり。

・As舗装の撤去作業をしていた。

・As魂をダンプトラックに積み込む際、アームが上空の架空線に接触し、切断させたもの。

・架空線に対する注意喚起不足によるもの。

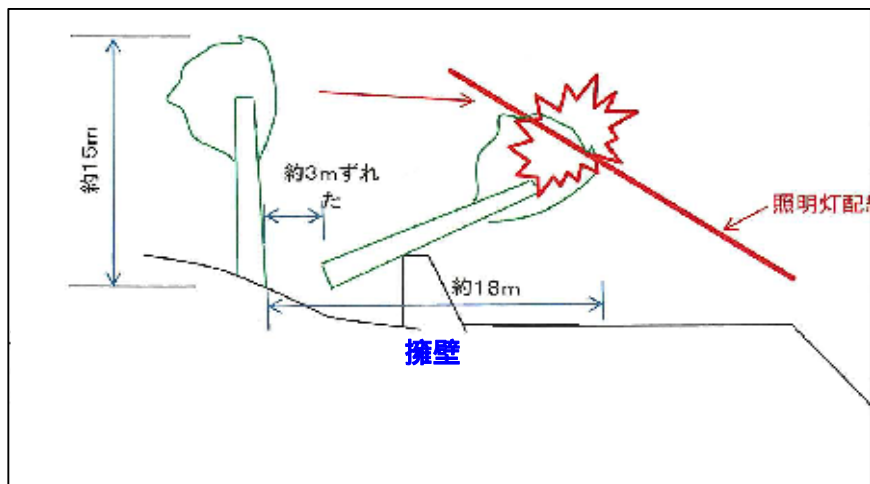
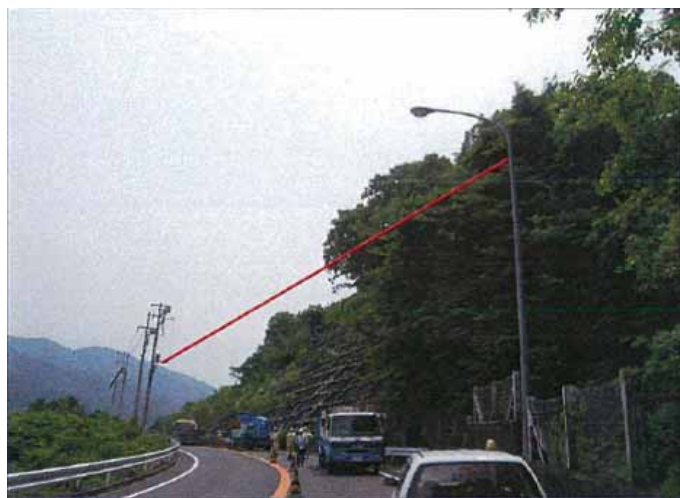
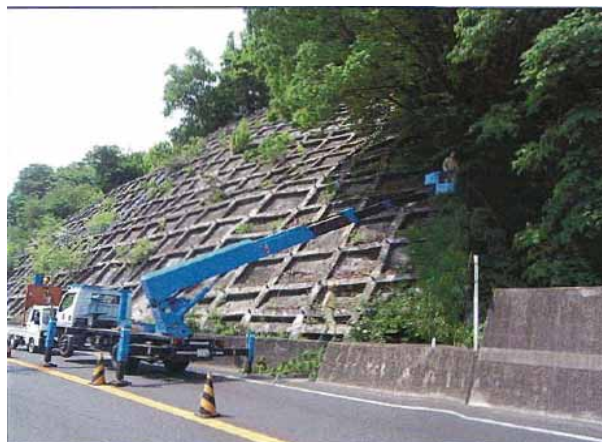
発生日時	平成 21 年 5 月 26 日 ( 火 )	11 時 40 分	天候	晴
工事情報	道路系事務所 維持修繕工事			
被災の状況	性別	年齢	職種	被災の程度
				道路照明灯の架空線切断
事故概要	法面の樹木伐採作業中、道路照明灯の架空線に接触し、切断させたもの。

・高所作業車にて、枝払いをしながら伐採を行っていた。

・高所作業車で届かない部分を残したまま幹を根元から切断した。

・その際、**道路脇の擁壁に接触**した後、道路照明灯の架空線に接触、切断したものの。

・架空線に対する注意喚起不足によるもの。

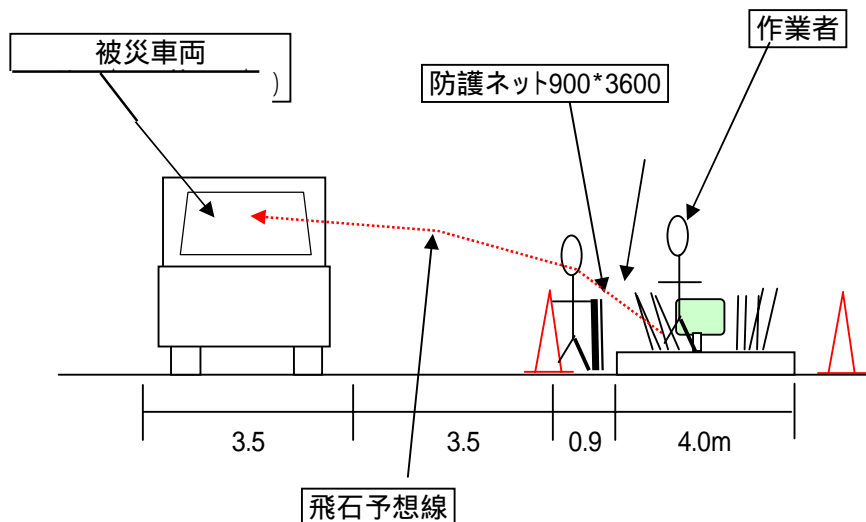
発生日時	平成 21 年 5 月 27 日 (水) 15 時 30 分			天候	晴
工事情報	道路系事務所 造園工事				
被災の状況	性別	年齢	職種	被災の程度	
	-	-	-	第三者車両 リアガラス破損	
事故概要	除草作業中の飛石により、走行していた一般車に接触し。窓ガラスを損傷させたもの。

・現場は路肩規制を行い、植栽帯内の除草作業を行っていた。

・別の作業員が**飛散防止ネット**を持ち、飛び石対策を行っていた。

・しかし、**除草機械の刃先と飛散防止ネットが離れすぎていた**ため、ネットの高さを超えて、石が飛散した。

・飛散防止対策方法が不十分であること。
