## 工事事務(速報)の情報提供について

### 【工事事務(速報)発生状況】 (H21.8.31現在)

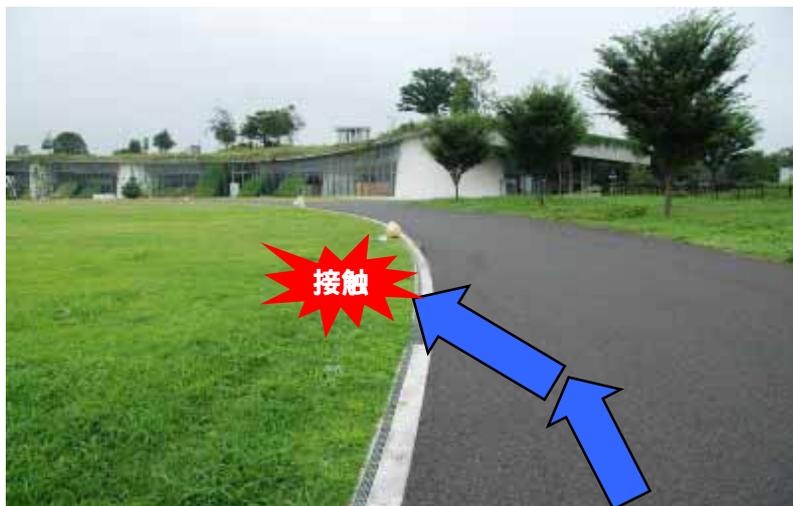
## 事故発生状況

発生日時	平成 21 年 8 月 1 日 (土) 0 時 00 分	天候	曇
工事情報	公園事務所 役務		
被災の状況	性別	年齢	職種
	-	-	-
事故概要	被災の程度		
	公園内照明設備破損		
事故概要	夜間警備員が園内を車で巡回中、脇見運転をしたため、道路脇の照明設備に接触し、損傷させたもの。

・巡回は警備員2名で行っていた。

・運転していた警備員は、助手席の警備員に説明をしながら走行していた。

・説明に気を取られ、道路脇の照明設備に気付かず正面から衝突してしまった。

・運転手の前方不注意によるもの。

・車両運転安全教育の徹底 など

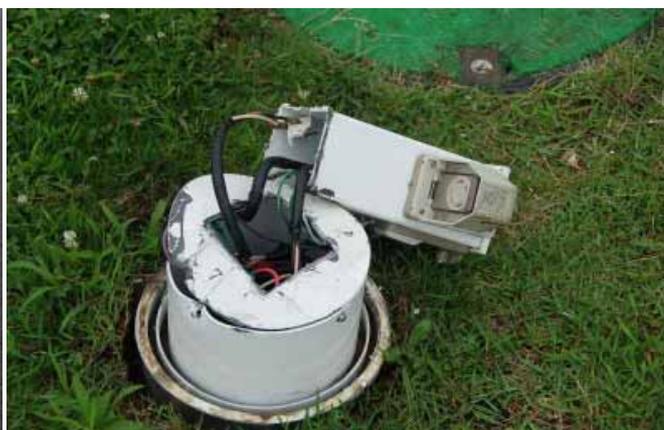
照明損傷状況

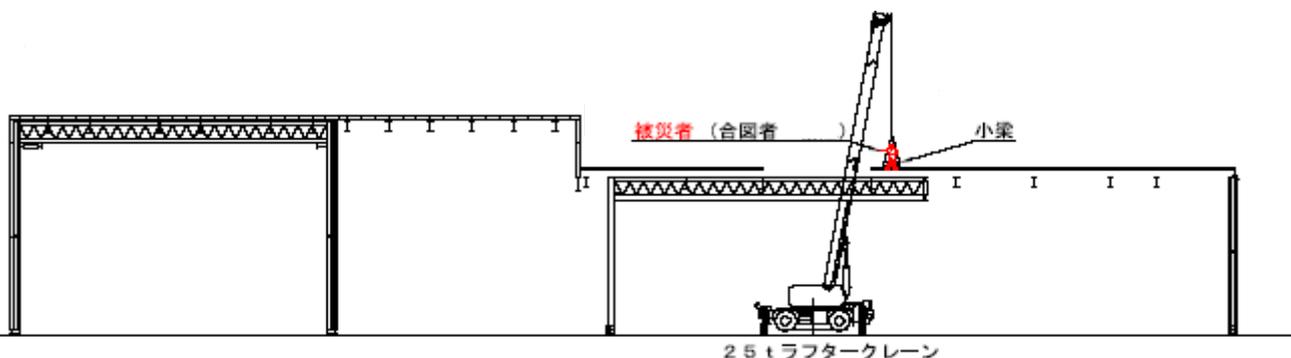
## 事故発生状況

発生日時	平成 21 年 8 月 19 日 (水) 14 時 5 分			天候	晴
工事情報	道路系事務所 一般土木				
被災の状況	性別	年齢	職種	被災の程度	
	男	31	作業員	右手人差し指損傷	
事故概要	防音ハウスの設置作業中、クレーンで5本の鋼材を吊り上げ、荷下ろししたところ、作業員の指が鋼材に挟まれ、負傷した。

・トンネル坑口で防音ハウスの設置作業を行っていた。

・クレーンにて5本の鋼材をハウスの天井部分に移動させていた。(作業手順としては鋼材を1本ずつ吊り上げることになっていたが事故当時は5本同時に吊り上げていた)

・荷下ろし直前、鋼材間に段差が出来ており、着地と同時に段差が無くなり、作業員の右手人差し指が鋼材間に挟まれた。

・作業手順と異なる作業を行ったこと。

・作業手順を周知・徹底させること。  
・鋼材の移動中は不用意に近づかないこと。  
など

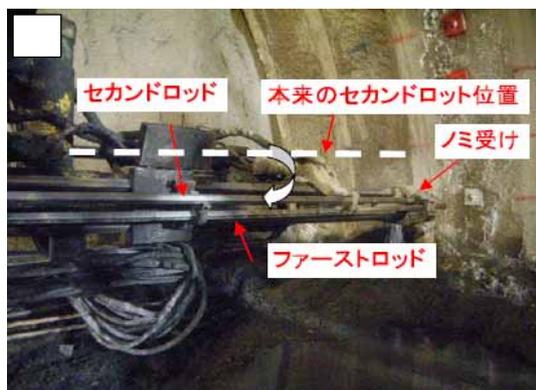
### 本来の削孔方法【写真】

・ロックボルトが6mなので継ぎロッド(3.73m + 3.13m)で削孔する。  
 ・削孔中、ファーストロッド(3.73m)に干渉しないようセカンドロッド(3.13m)は上に格納しておく。

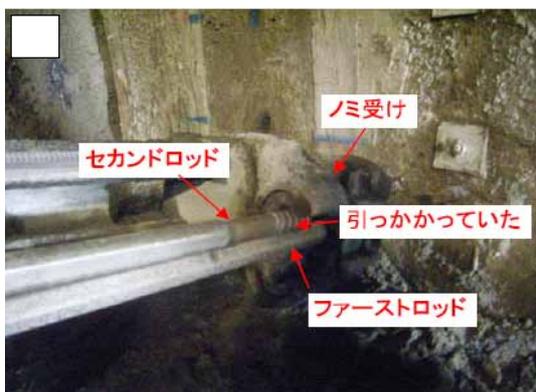
### 今回の削孔方法【写真】

・セカンドロッドを上に格納しないまま削孔を実施してしまっていた。  
 ・そのため、ファーストロッドの削孔に合わせて同時に掘進して行ってしまった。  
 ・格納忘れに気が付いた作業員は、セカンドロッドの格納を試みたが先端がノミ受けに引っ掛かっており、機械操作では上に上がらなかった。

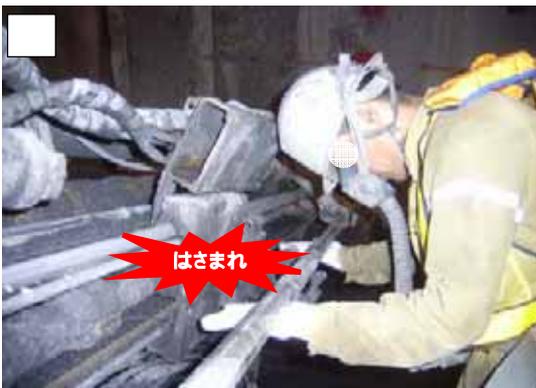
### 事故発生【写真】

・セカンドロッドをノミ受けから外すため手づかみで引き抜こうとしたところ、ファーストロッドとセカンドロッドの隙間に手を挟まれた。(この時ファーストロッドは回転したままだった。)

・誤った作業手順で作業を実施したこと。

・作業手順の徹底・周知  
 (削孔中、ロッド周辺に立ち入らない、作業する際は必ず回転を止める など)

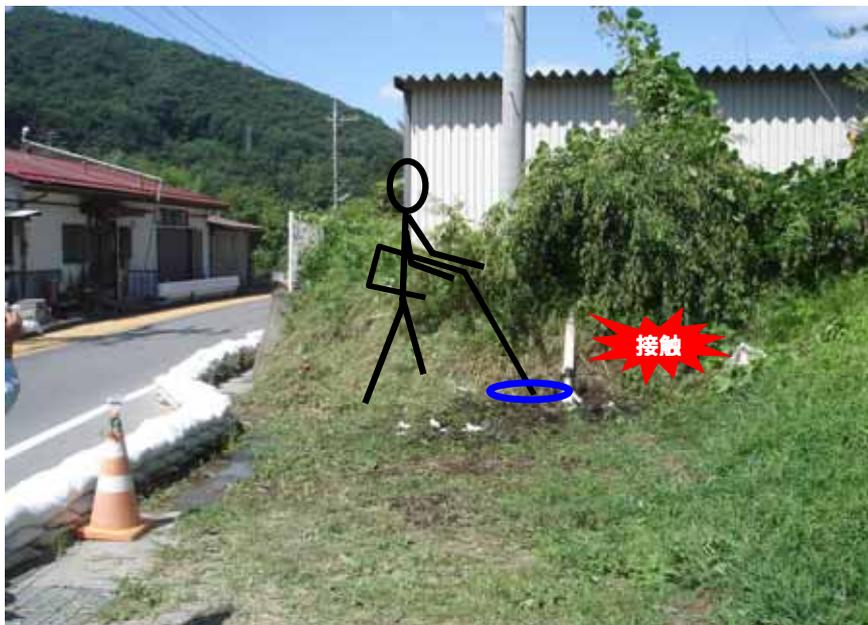
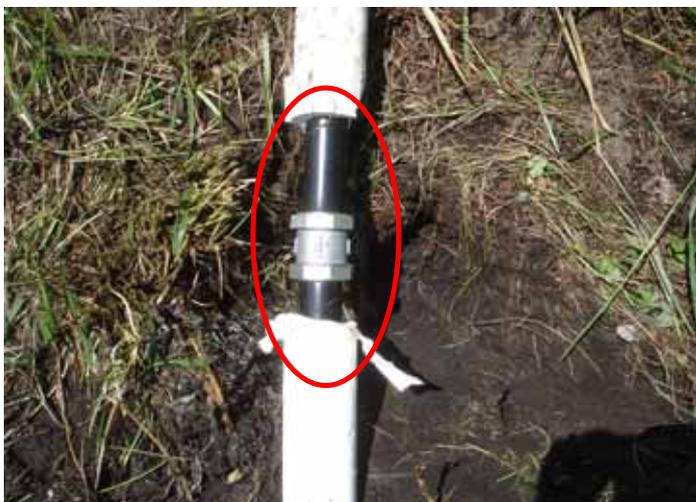
## 事故発生状況

発生日時	平成 21 年 8 月 24 日 (月) 9 時 45 分			天候	晴
工事情報	河川系事務所 一般土木				
被災の状況	性別	年齢	職種	被災の程度	
	-	-	-	水道管損傷 (民家4件などに被害)	
事故概要	肩掛け式除草機を用いて除草作業中、露出配管に気が付かず切断したものを。

・露出配管の存在は当初より判っていたが、現場代理人が**作業員に配管の存在を周知しなかった。**

・情報の伝達が十分になされていなかった。

・作業前、作業のポイント(**障害物の事前確認、飛散防止対策**)についての周知徹底 など

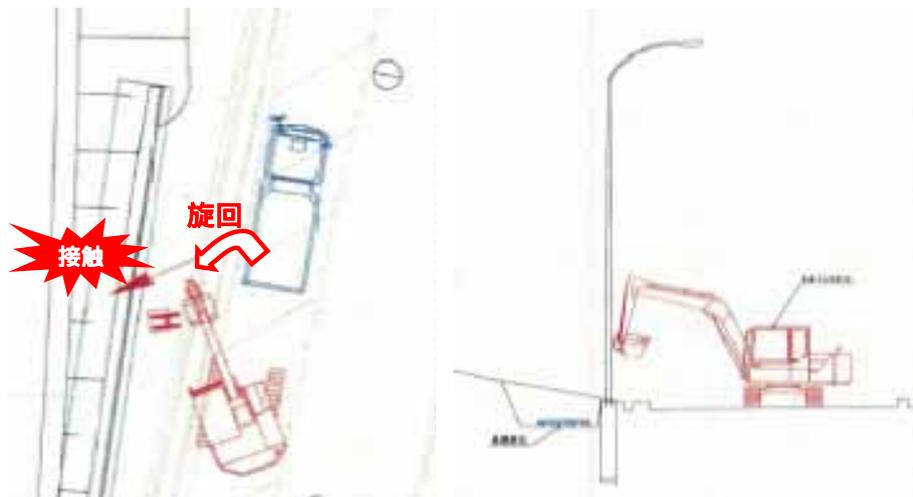
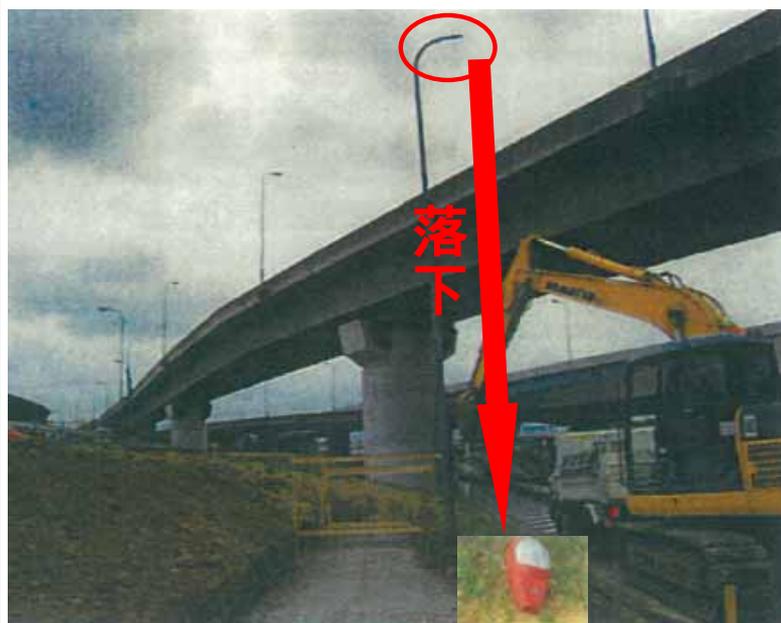
## 事故発生状況

発生日時	平成 21 年 8 月 26 日 (水)	10 時 50 分	天候	晴
工事情報	道路系事務所 一般土木			
被災の状況	性別	年齢	職種	被災の程度
	-	-	-	道路照明灯破損
事故概要	トラックに積まれた砕石を運び出すため、バックホウを旋回したところ、道路照明灯にバケットが接触したものの。

・バックホウを用いて砕石をダンプから受け取り、現場に投入しようとした際、投入先にあった照明灯にバケットを接触させてしまった。

・接触した反動で、照明灯の灯部(照明器具)が落下し、破損した。

・周辺状況について確認不足。

・作業前に周囲の安全確認を行う。  
・重機の運転は誘導員の合図に従う。 など
