## 工事事故(速報)の情報提供について

### 【工事事故(速報)発生状況】 (H21.10.31現在)

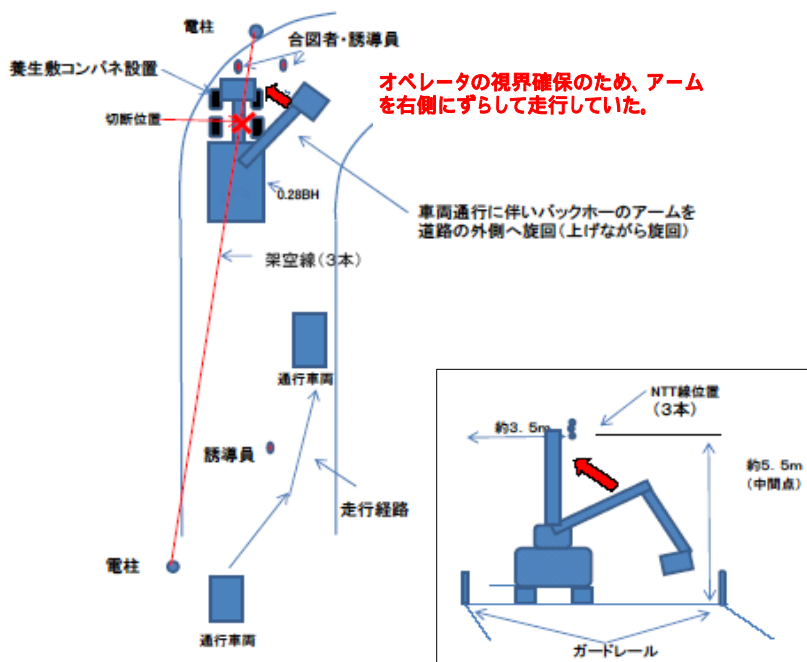
発生日時	平成 21 年 10 月 5 日 ( 月 )	8 時 30 分	天候	曇
工事情報	河川系事務所 一般土木工事			
被災の状況	性別	年齢	職種	被災の程度
	-	-	-	架空線 (通信線) 3 本切断
事故概要	一般道をバックホウで走行中、一般車を避けるためにアームを旋回したところ、上空の架空線に接触、切断させたもの。

・事故前々日に元請け業者、下請け業者での打合せで「バックホウは回送」とする計画だった。

・事故直前に回送車の手配ミスがあったため、公道上をバックホウを自走させて現場に向かわせることにした。

・結果、公道上で一般車を避けるためにアームを旋回したところ、上空の架空線に接触し、切断させたもの。

- ・重機の輸送手順を徹底すること (法令遵守)。
- ・安全教育等で架空線付近に関する重機作業についての周知徹底。(アームは下げて移動) など

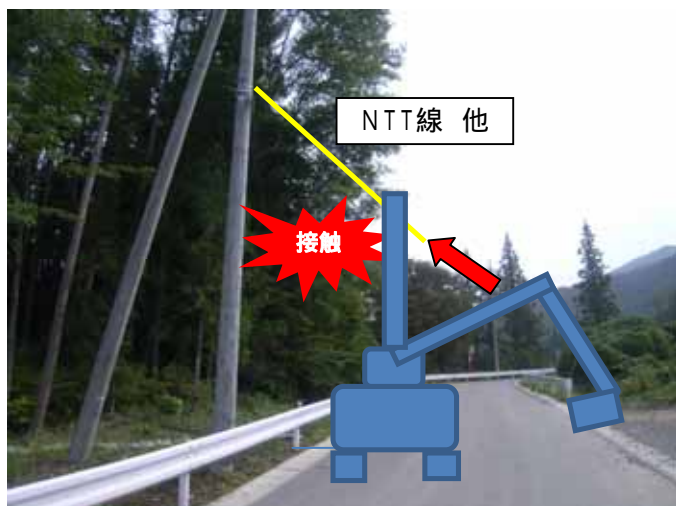
- ・公道上を無許可で重機走行させたこと。
- ・架空線に近接した場所で、不用意に重機を操作したこと。

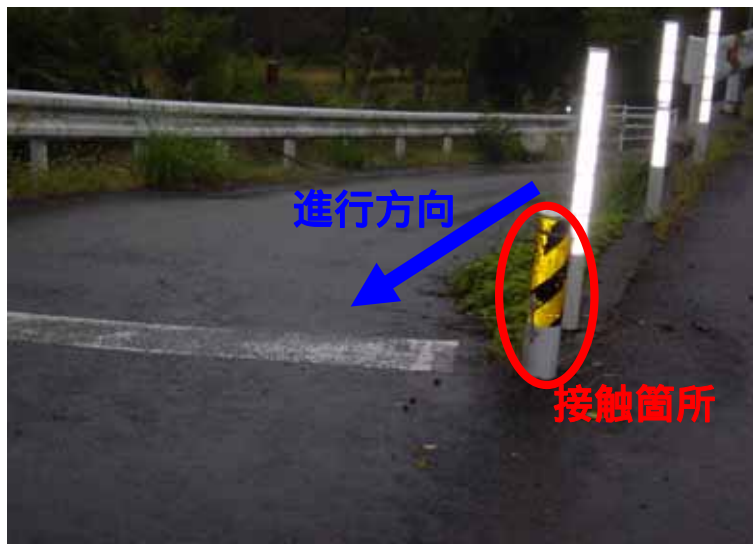
発生日時	平成 21 年 10 月 5 日 ( 月 ) 16 時 00 分			天候	雨
工事情報	河川系事務所 役務				
被災の状況	性別	年齢	職種	被災の程度	
	-	-	-	パトロールカー損傷	
事故概要	パトロールカーにて河川巡視中、道路上の支柱に接触したものを。

・河川巡視中、主要県道へ移る際、長いポールに気を取られ、奥にあった短いポールに気付かずに接触してしまった。

・運転手の周囲確認不足によるもの。

・**車両運転安全教育の徹底。** など

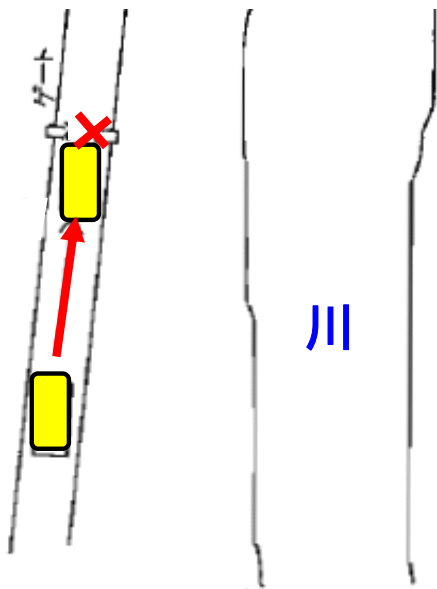
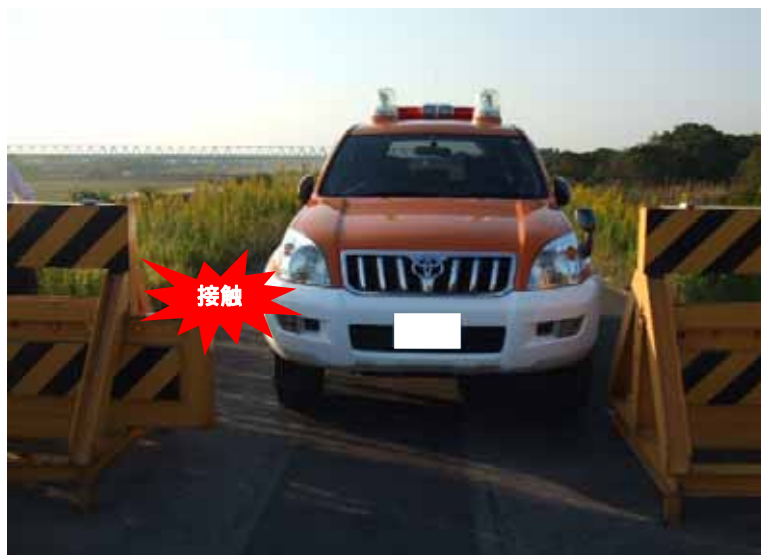
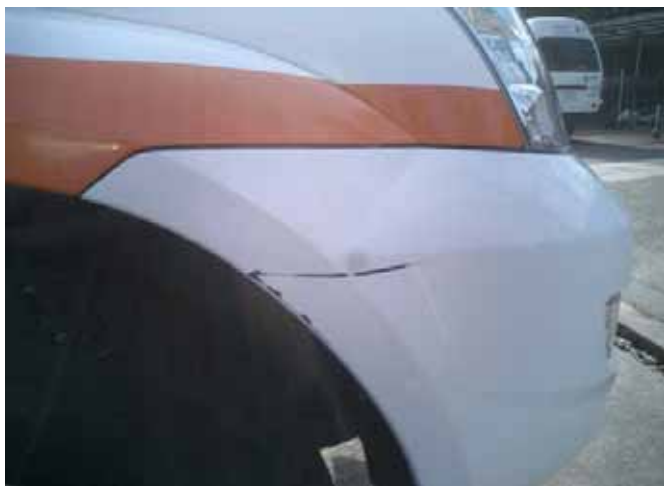
損傷箇所

発生日時	平成 21 年 10 月 12 日 ( 月 ) 14 時 00 分	天候	晴
工事情報	河川系事務所 役務		
被災の状況	性別	年齢	職種
	-	-	-
事故概要	被災の程度		
	パトロールカー前部バンパー損傷		
事故概要	河川巡視中、車両制限柵を通過する際、前部バンパー右隅が接触し、損傷させたものである。

- ・運転手の周囲確認不足によるもの。

- ・車両運転安全教育の徹底。 など

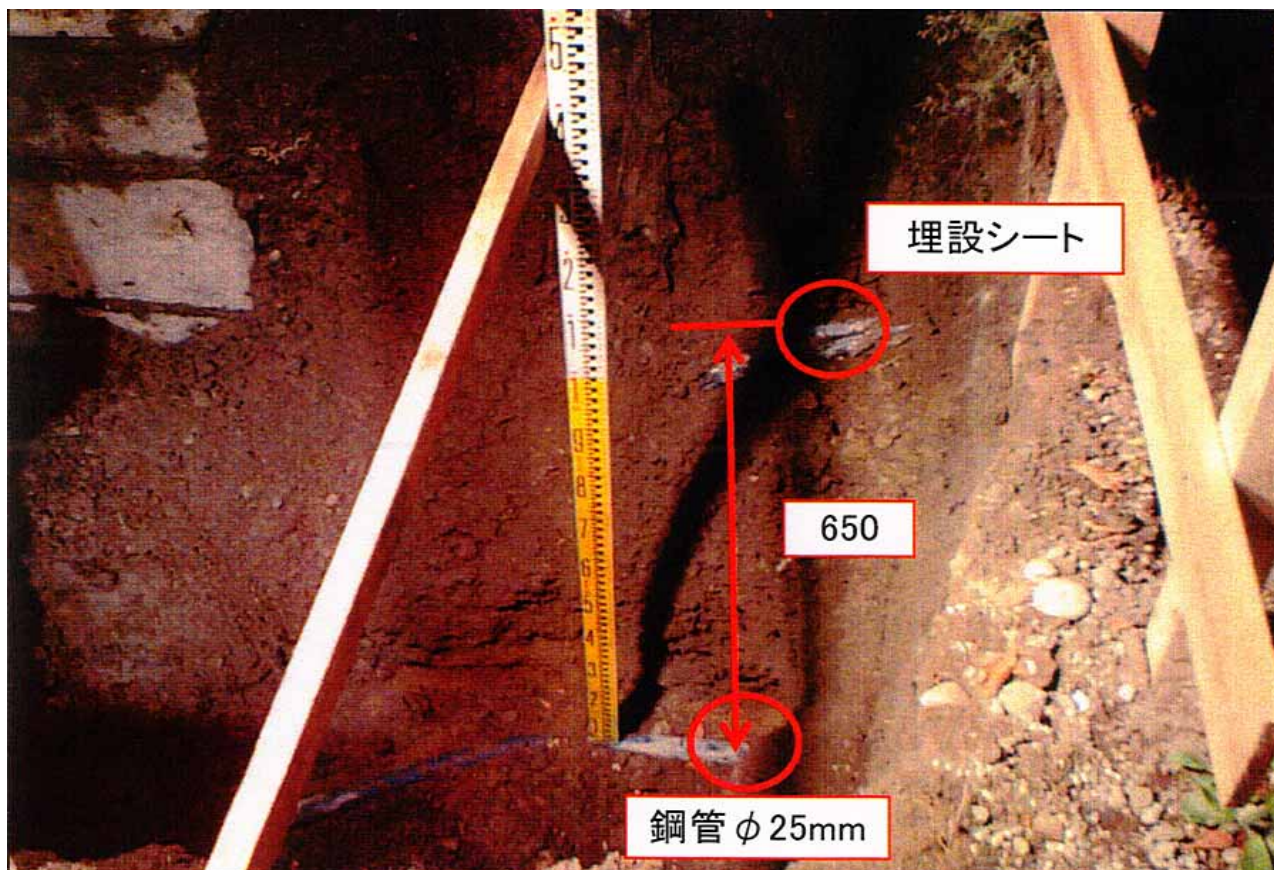
発生日時	平成 21 年 10 月 29 日 ( 木 ) 15 時 10 分	天候	晴
工事情報	公園系事務所 造園工事		
被災の状況	性別	年齢	職種
	-	-	-
事故概要	被災の程度		
	散水用の給水管 ( 25 ) 損傷		
事故概要	汚水柵を新設するため、周辺をバックホウで掘削中、埋設されていた給水管にバックホウの爪が接触し、漏水が発生したものを。

- ・前日に位置出しした箇所をバックホウ(0.2m<sup>3</sup>)を用いて掘削を開始した。
- ・深さ650mmのところ埋設シートを発見したので、その後は手掘りにて作業を継続。
- ・**人力にて集積した土砂をバックホウにてかき上げた**ところ、埋設されていた給水管(φ25mm)に接触し、漏水が発生。  
(土砂をかき上げる際、**バックホウの爪が給水管に接触**し、接続部が抜けた。)

- ・地下埋設物の存在を把握していたにもかかわらず、**不用意にバックホウを用いて作業を継続した**こと。

- ・地下埋設物が想定される箇所・周辺では**不用意に重機は用いない**。
- ・**人力にて掘削した土砂は安全な箇所に集積させる**。 など
