## 工事事故(速報)の情報提供について

### 【工事事故(速報)発生状況】 (H21.11.30現在)

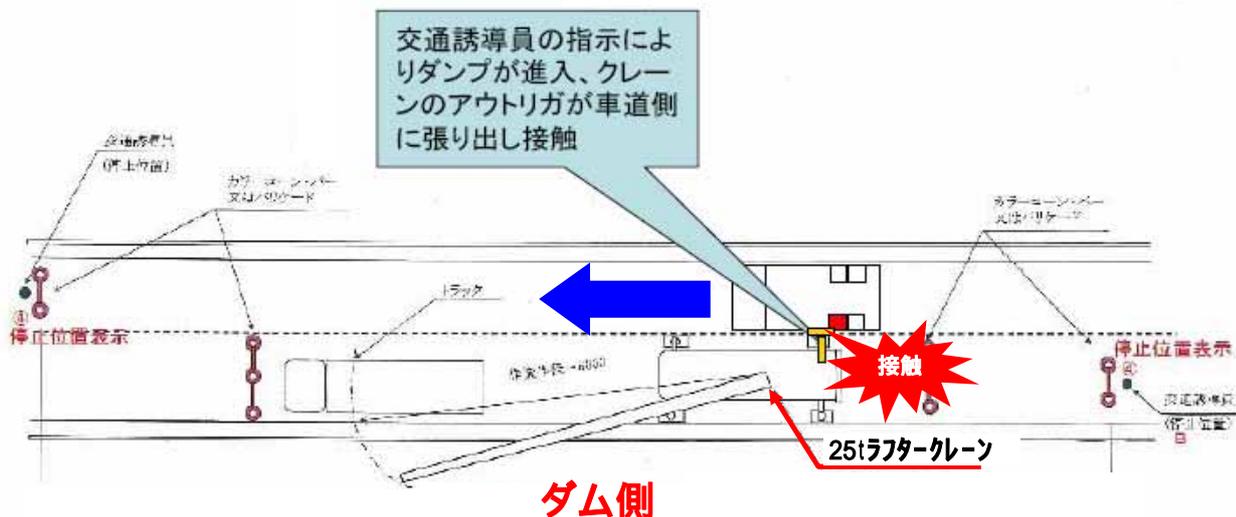
発生日時	平成 21 年 11 月 2 日 ( 月 ) 10 時 55 分			天候	雨
工事情報	河川系事務所 機械設備工事				
被災の状況	性別	年齢	職種	被災の程度	
	-	-	-	一般ダンプ左後輪バースト、左サイドスカート損傷	
事故概要	片側交通規制にて一般車を誘導していたところ、規制帯内のクレーンのアウトリガーが中央線よりはみ出してしまい、走行中の一般車(ダンプ)に接触し、損傷させたもの。

- ・ダム天端より修繕用部品を吊り下ろすため、道路を規制してラフタークレーンを配置した。
- ・アウトリガーを張り出したところ、**規制帯からはみ出し、走行中のダンプトラックに接触**して損傷させた。

- ・オペレータへ新規入場者教育、作業手順を説明してから作業を開始する予定であったが、**意思疎通を十分に行わないまま、安全管理を怠り、運転席からアウトリガーを操作**したこと。(オペレータへの作業手順、指示が適切なタイミングで行われていない。)

- ・**作業手順とともに作業に応じた安全上の注意及び指示事項の周知徹底**する。 など

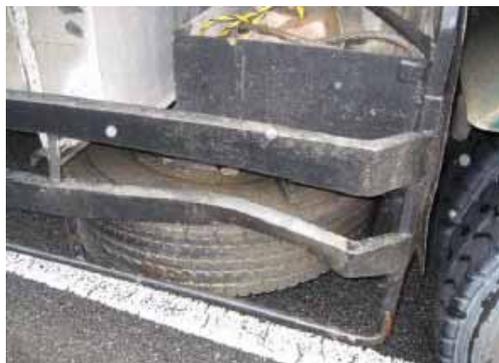
サイドスカート損傷

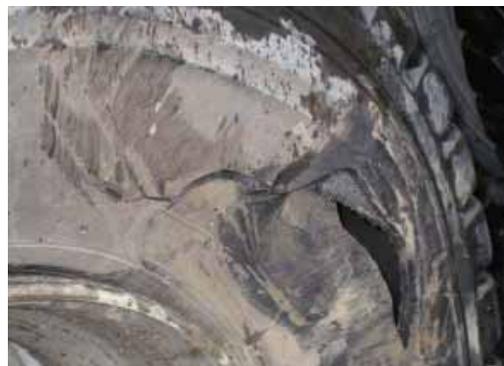
タイヤ破損損傷

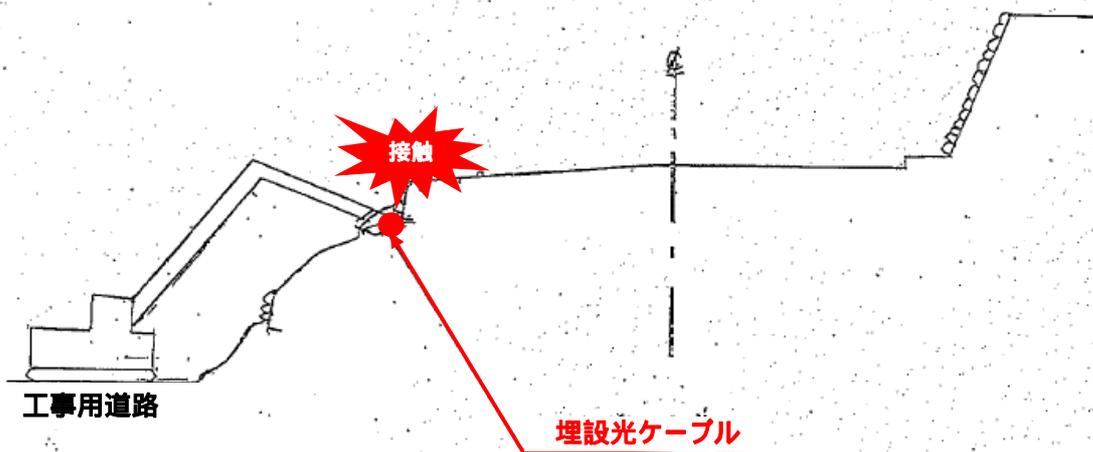
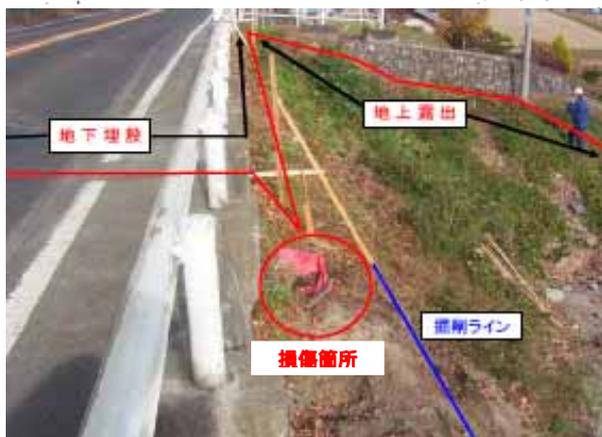
### 事故発生状況(断面図)

発生日時	平成 21 年 11 月 4 日 (水) 10 時 15 分			天候	晴
工事情報	道路系事務所 一般土木工事				
被災の状況	性別	年齢	職種	被災の程度	
	-	-	-	事務所光ケーブル(カメラ)切断	
事故概要	歩道設置用の組み立てブロック設置のため、掘削作業を行っていたところ、誤って埋設してあった光ケーブルを切断してしまったもの。

・工事施工前、光ケーブル埋設位置を確認。  
 ・丁張りを設置して、掘削範囲を示していたが、掘削ラインを超えて作業を行ってしまった。

**【事故発生原因】**  
 ・掘削方法の周知が不十分だった。

**【事故防止のポイント】**  
 ・当日の作業内容の周知・徹底  
 ・バックホウ操作位置から離れた場所を掘削する際は**刃先監視人を配置**する。  
 など

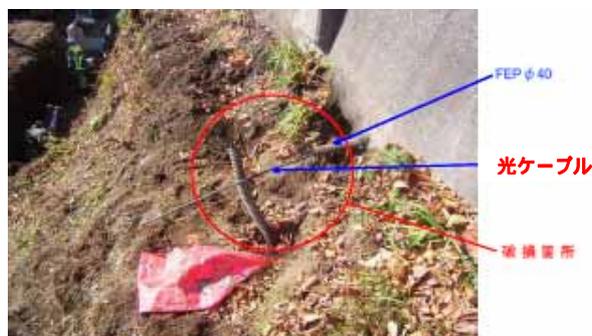
損傷箇所

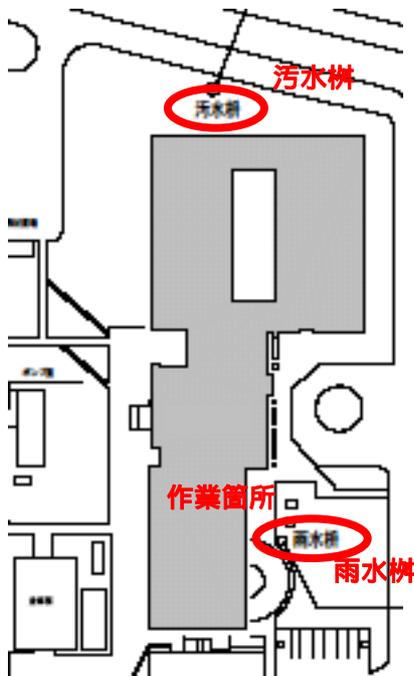
発生日時	平成 21 年 11 月 6 日 ( 金 ) 15 時 00 分			天候	晴
工事情報	管繕系事務所 建築工事				
被災の状況	性別	年齢	職種	被災の程度	
	-	-	-	外壁吹付剤が河川に流出	
事故概要	外壁吹付作業で使用したホースを洗浄した水が、雨水桝から河川へ流出し、汚濁させたもの。

・外壁吹付け作業で使用したホースを水で洗浄した。  
 ・洗浄に使用した汚水は汚水桝に放流する様に事前に指示を受けていたが、作業箇所近辺にあった雨水桝にそのまま放流してしまった。(汚水桝が作業箇所から遠かったため)  
 ・濁水が近隣の河川に流入し、一時的に河川に濁りが生じた。

・本来、産業廃棄物処理すべき汚水に対して、作業員に誤った指示をしていたこと。

・関係法令等を確認し、**汚水の適正な処理を行う。** など

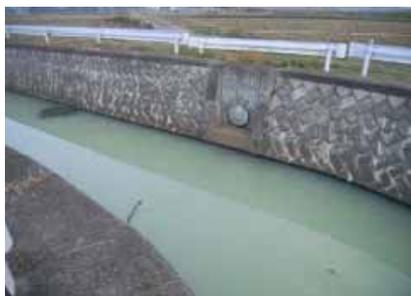
河川流入状況  
(発生直後)

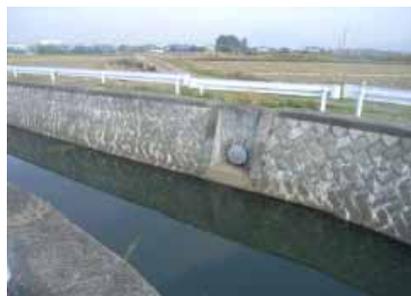
河川流入状況  
(バキュームにて吸入後)

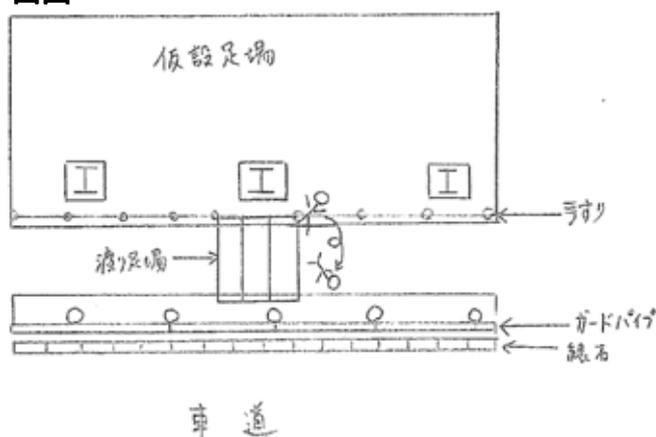
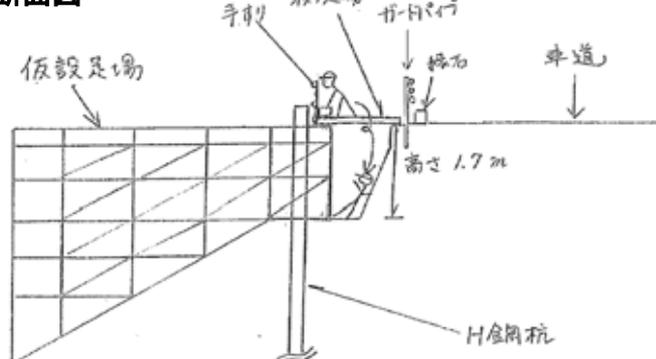
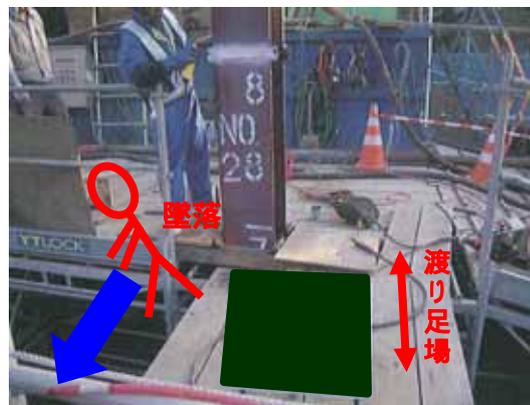
発生日時	平成 21 年 11 月 6 日 ( 金 )	17 時 30 分	天候	晴
工事情報	道路系事務所 一般土木工事			
被災の状況	性別	年齢	職種	被災の程度
	男	34	作業員	肩脱臼
事故概要	仮設足場と車道を結ぶ通路として設置していた、渡り足場(地上1.7m)から作業員が墜落したものの。

- ・事故当日、H鋼杭の継手溶接作業を行っていたが、17:15に作業は終了し、17:20より片付け作業を行っていた。
- ・その際、辺りが薄暗かったこともあり、仮設足場から車道側に設置していた渡り足場から作業員が足を踏み外し、高さ1.7m下に墜落した。

- ・墜落の危険性がある箇所にもかかわらず、必要な安全対策を講じていなかったこと。

- ・墜落の危険性がある箇所については手すり等を設置する。 など

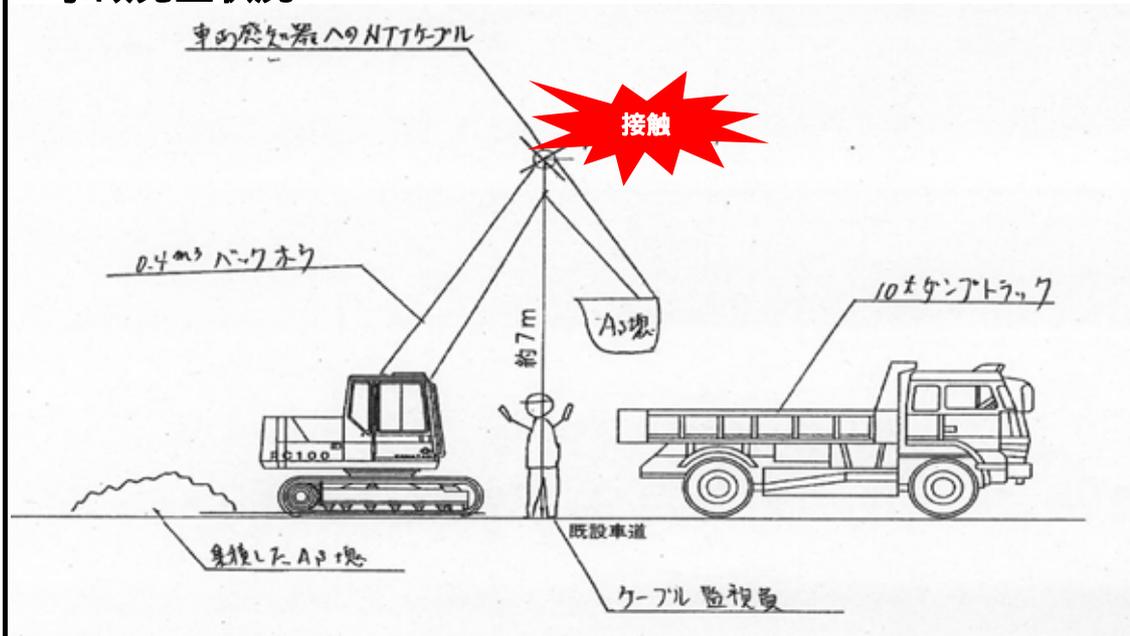
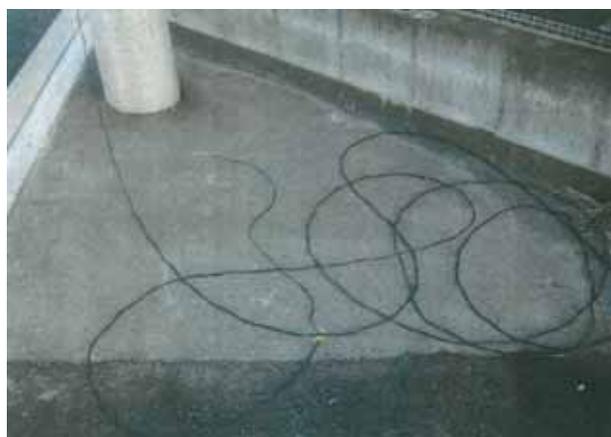
切断したケーブル

・既存の舗装版を取り壊し、積み込み作業を行っていたところ、上空の架空線にアームが接触し切断させた。

・オペレータに対して、架空線付近での作業方法の指導・徹底が不十分だったこと。

・重機回転時、移動時には周囲の状況を目視で確認する。  
・架空線近接作業時の安全管理を周知徹底。 など

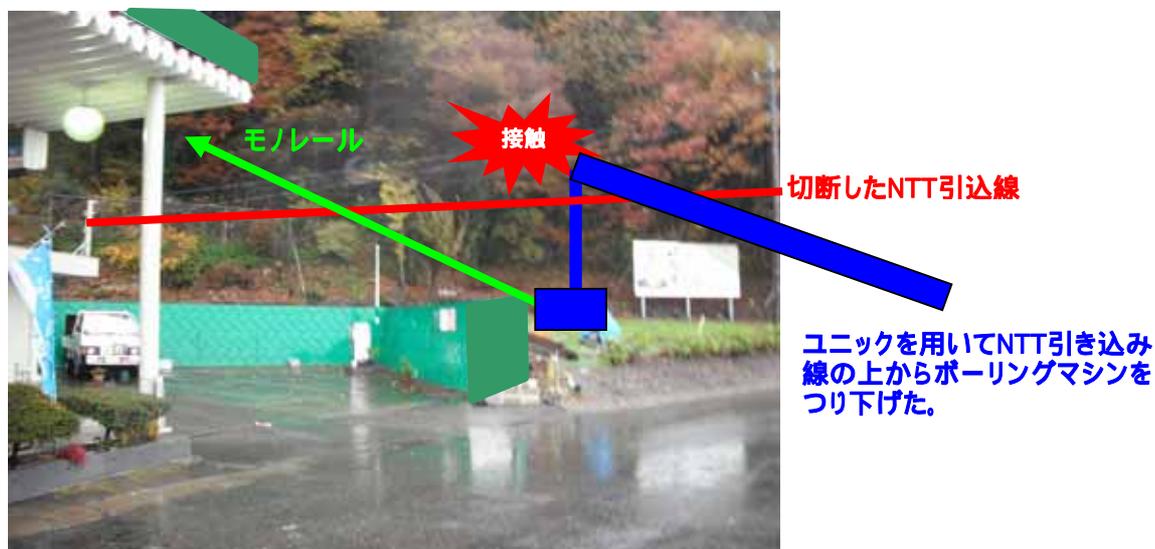
## 事故発生状況(断面図)

発生日時	平成 21 年 11 月 11 日 (水)	9 時 45 分	天候	晴
工事情報	道路系事務所 業務			
被災の状況	性別	年齢	職種	被災の程度
	-	-	-	架空線(NTT引込線)損傷 約2時間断線
事故概要	ボーリング調査で使用するマシンをユニックにて降ろそうとした際、上空の架空線にアームが接触し、

- ・ボーリングマシンをユニック車にて搬入し、事前に設置したモノレールにて現地に運ぶ予定だった。
- ・ユニック車からボーリングマシンを降ろす際、伸ばしたアームの直上に架空線があり、所定の位置に搬入することが出来なかった。(当初はNTT引き込み線の下を通す予定だった。)
- ・その場で架空線を跨ぐ方法に変更し、ボーリングマシンを搬入することに作業を変更した。
- ・その後、搬入作業は完了したが、ブームの収納を行った際、ブームの下方が架空線に接触し、切断してしまった。

・架空線近接箇所で作業する際の安全対策が行われて無かったこと。

・架空線が近接する箇所での作業時には事前に作業方法等を協議し、作業員に対して、周知徹底を行う。 など

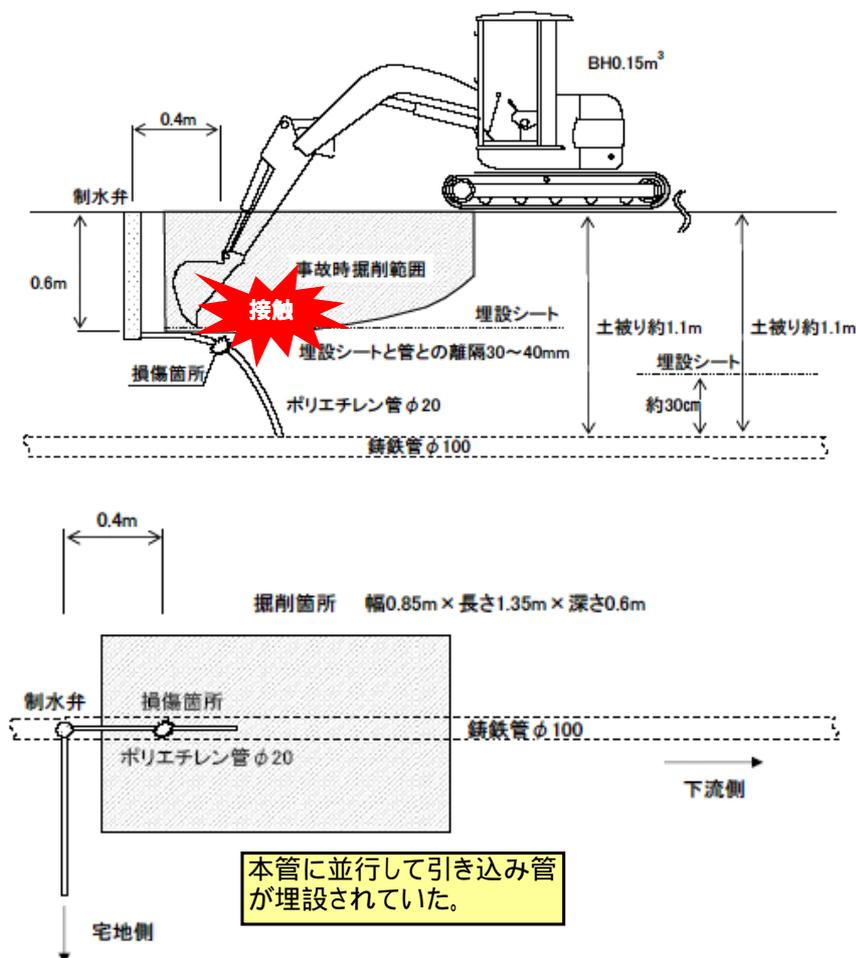
発生日時	平成 21 年 11 月 13 日 ( 金 ) 11 時 30 分	天候	曇
工事情報	道路系事務所 一般土木工事		
被災の状況	性別	年齢	職種
	-	-	-
事故概要	被災の程度		
	水道管(引き込み管) 20を損傷		
事故概要	水道管(引き込み管)の確認のための掘削作業中、誤って引き込み管を破損させたもの。

・施工計画では、50cmまでは機械掘り、その後は手掘りで試掘する予定だった。  
 ・周辺の掘削状況を踏まえ、80cmまでは機械掘り、その後は手掘りで行うことにした。  
 ・結果60cmのところ引き込み管に接触し、漏水が発生。  
 (引き込み管の存在は事前に把握していたが、上図のような配管状況は想定していなかった)

・監督員と事前協議を行わず、その場の判断で、施工計画以外の方法で作業を行ったこと。

・施工計画に変更が生じた際は、必ず監督職員と協議する。 など

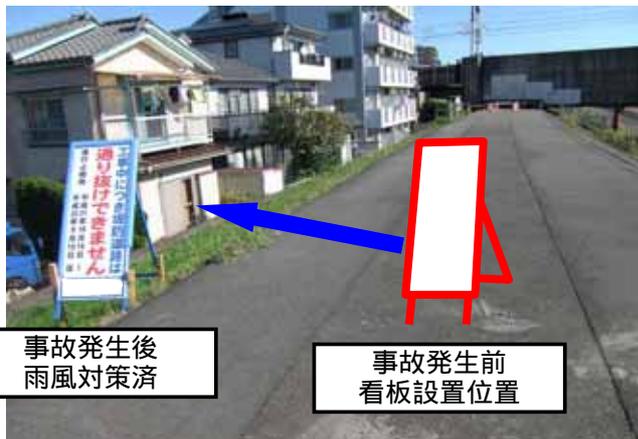
発生日時	平成 21 年 11 月 14 日 ( 土 ) 10 時 10 分			天候	雨
工事情報	河川系事務所 一般土木工事				
被災の状況	性別	年齢	職種	被災の程度	
	-	-	-	民家の窓損傷	
事故概要	強風であおられた工事警告用看板が、近隣の一般状況に飛び、窓ガラスに接触・損傷させたもの。

・工事警告板の設置は砂入り土嚢1袋で固定していた。

・当日は風が強く、土嚢が外れ、**看板が強風であおられ、近隣の民家窓ガラスに直撃。**

- ・強風に対する安全管理が不十分だった。
- ・土嚢と看板が確実に緊結されていなかったため。

- ・木杭で固定する。
- ・日々の安全点検の強化 など

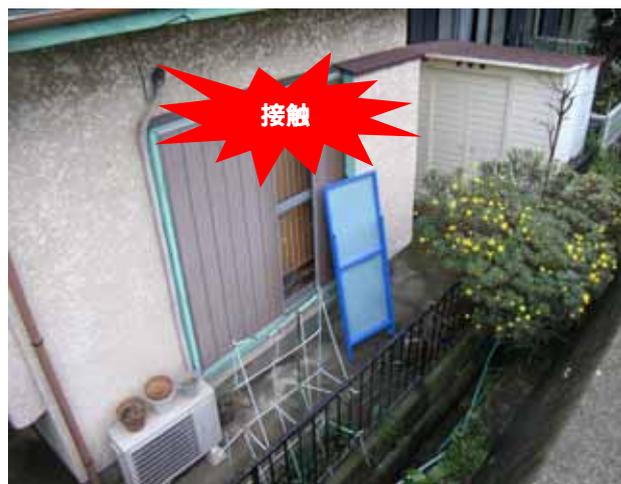
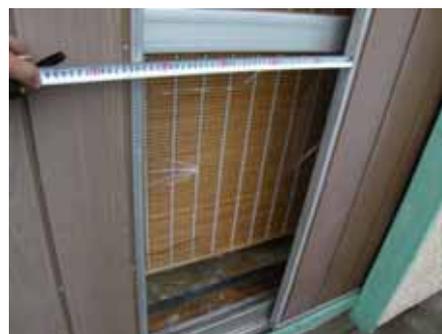
窓ガラス破損状況

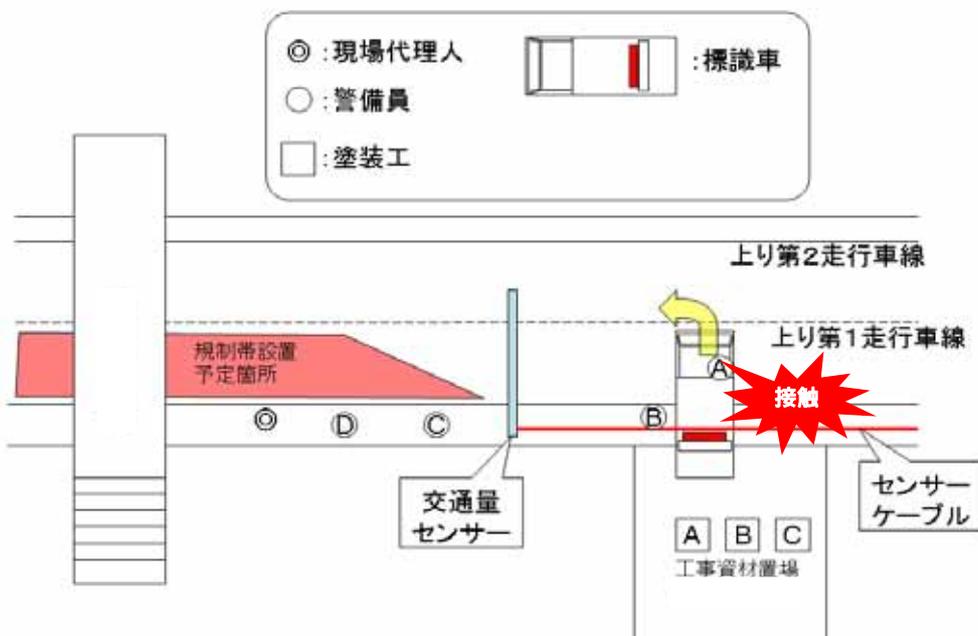
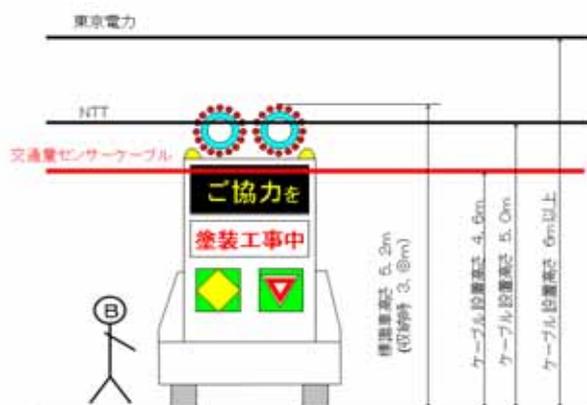
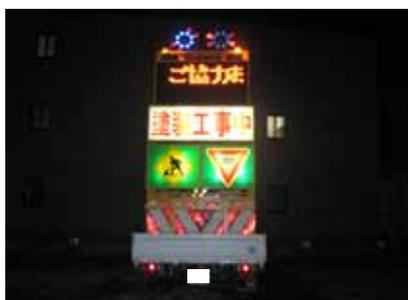
発生日時	平成 21 年 11 月 14 日 (土) 21 時 00 分	天候	晴
工事情報	道路系事務所 塗装工事		
被災の状況	性別	年齢	職種
	-	-	-
被災の程度	被災の程度		
事故概要	規制車を現場直近の資材置き場から出す際に、昇降式標識を上げたまま走行したため、上空の架空線に接触し、切断したもの。

・規制車運転手Aは資材置き場から国道に出る際、誘導員Bの指示により昇降看板を上げて出たため、架空線に接触し、切断。

**【事故発生原因】**  
 ・誘導員が独断で作業手順と異なる指示をしてしまったこと。  
 (本来、走行中は看板を下ろす。)  
 ・作業現場では架空線に対する安全対策を行っていたが、資材置場での安全対策が不十分だったこと。

**【事故防止のポイント】**  
 ・資材置場も含め、架空線が近接する箇所においては、作業方法等を協議し、作業員に周知徹底を行う。 など

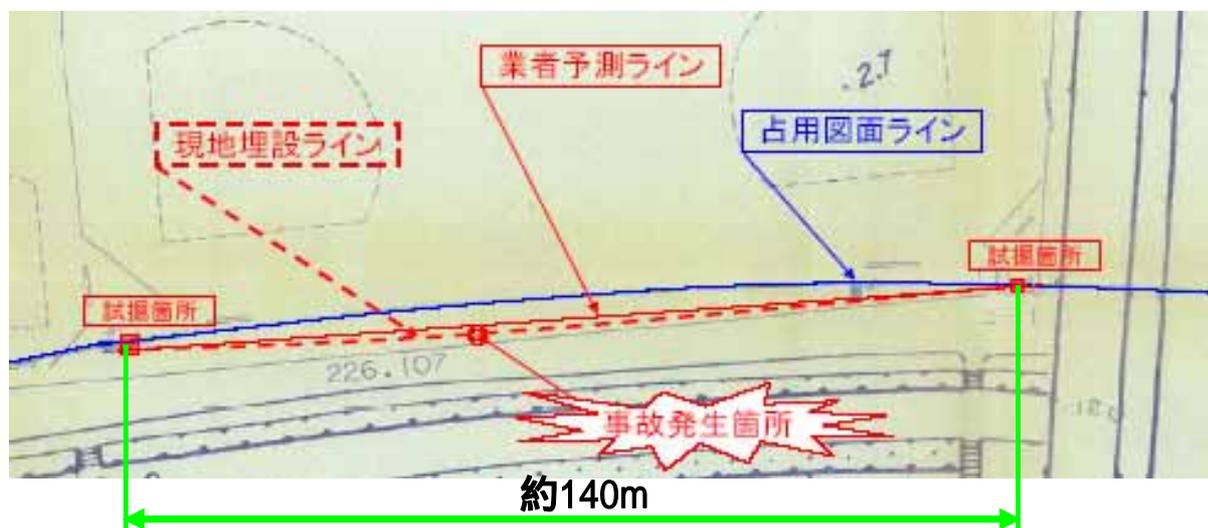
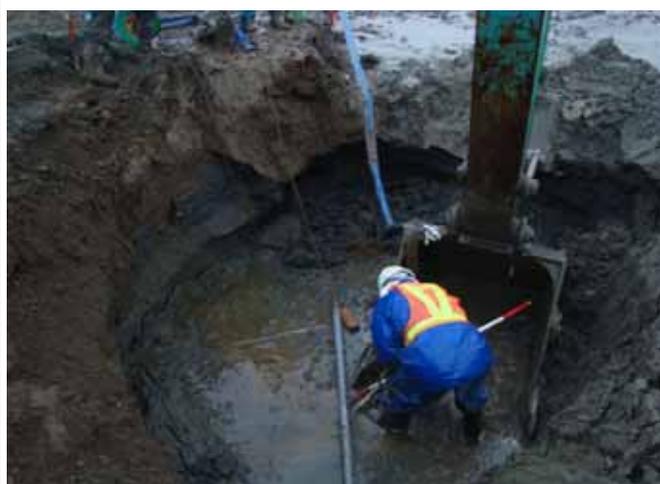
発生日時	平成 21 年 11 月 19 日 (木) 10 時 50 分			天候	雨
工事情報	河川系事務所 一般土木工事				
被災の状況	性別	年齢	職種	被災の程度	
	-	-	-	水道管(50給水管)破損	
事故概要	パワーブレンダーにて地盤改良中、埋設されていた水道管(50給水管)に刃が接触し、破損させたもの。

・事前に入手した占用図面(上図)にて、水道管が埋設してあることを確認。  
 ・両サイドに分岐柵があったため、試掘を行い、管路の方向を**想定**した。  
 (分岐柵間140mについては試掘無し)  
 結果、地盤改良中に埋設管に接触し漏水が発生した。

・分岐柵の試掘のみで埋設状況を推定し、工事を行っていること。

・埋設が予想される箇所については必ず管理者の立ち会いを受ける。  
 ・中間点にて断面方向の試掘を行い、埋設深さ・位置の確認を行う。 など

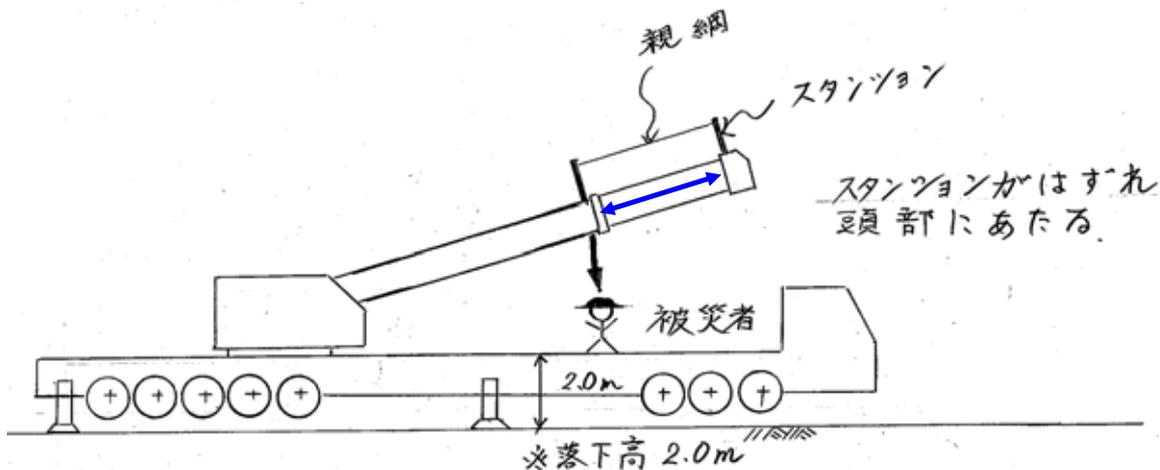
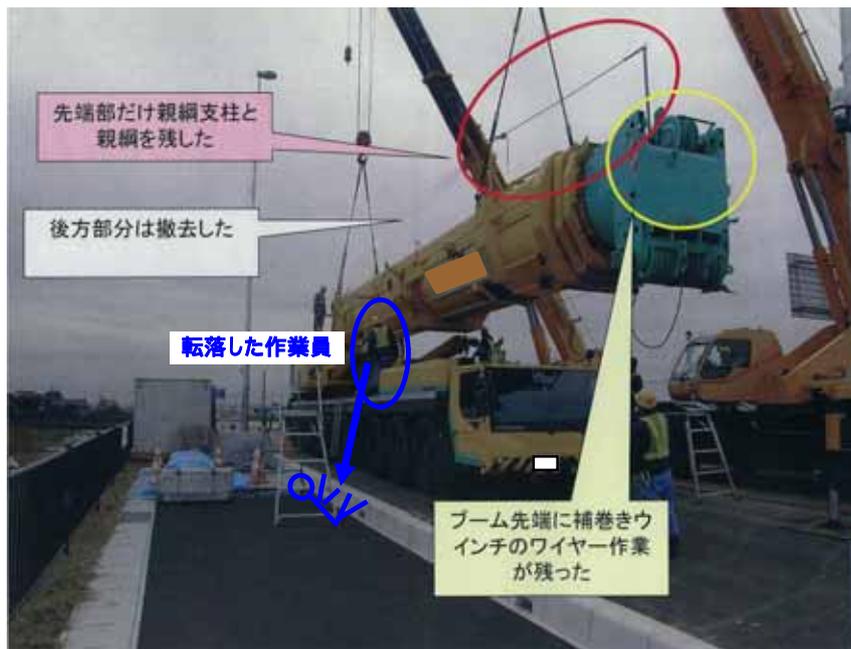
発生日時	平成 21 年 11 月 19 日 ( 木 ) 13 時 20 分			天候	雨
工事情報	道路系事務所 鋼橋上部工事				
被災の状況	性別	年齢	職種	被災の程度	
	-	-	-	鼻骨骨折・肩脱臼	
事故概要	スタンを付けたままクレーンのブームを伸ばしてしまった結果、スタンが外れ、その勢いで作業員に接触し墜落した。

- ・クレーンの組立作業のためブームにスタンを設置して作業していた。
- ・組立作業は終了したが、先端部分の**スタンを残したまま**、次の作業に移ってしまった。
- ・ブームを伸ばした反動でスタンが外れ、クレーン上に居た作業員に接触、転落した。

**【事故発生原因】**  
 ・スタンの残置について、作業指揮者、クレーンオペレータの伝達・確認が適切に行われていなかった。

**【事故防止のポイント】**  
 ・機械稼働時の確認・伝達方法を再度徹底する。 など

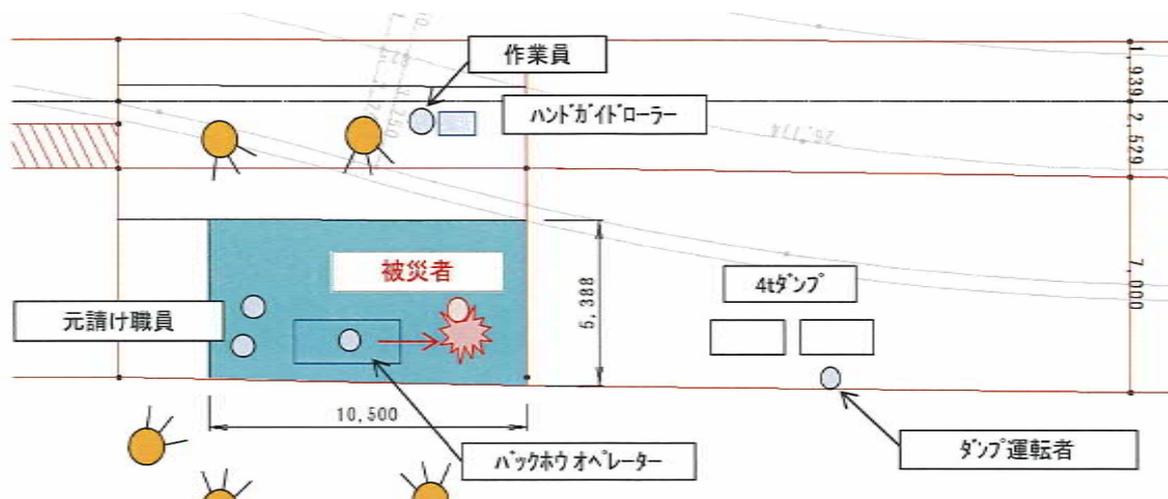
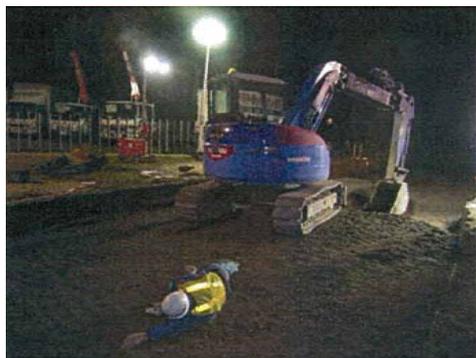
事故再現写真

発生日時	平成 21 年 11 月 21 日 (土) 0 時 42 分			天候	曇
工事情報	道路系事務所 一般土木工事				
被災の状況	性別	年齢	職種	被災の程度	
	男	55	作業員	右下肢圧挫傷	
事故概要	バックホウにて碎石の敷き均し作業中、誘導員が転倒し、後退したバックホウのキャタピラと誘導員の足が接触。負傷したものを。

- ・被災した作業員は、後進するバックホウの誘導を行っていた。
- ・誘導途中に碎石に足を取られ、転倒してしまった。
- ・作業員は誘導する際、**バックホウに近接していた**ため、キャタピラに挟まれてしまった。

- ・重機が後進する際、誘導員が重機に近づき過ぎていたこと。

- ・重機の作業半径内は立ち入り禁止。
- ・誘導員はオペレータから見える位置で誘導を行うなど、安全管理の周知・徹底。  
など

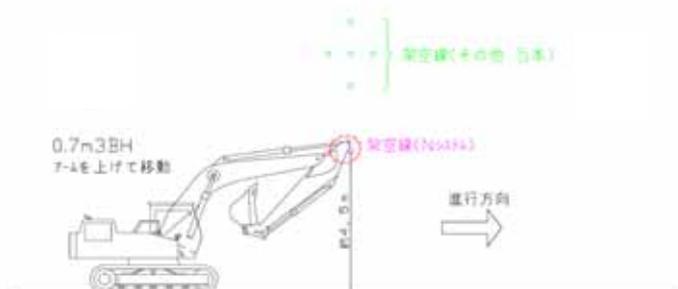
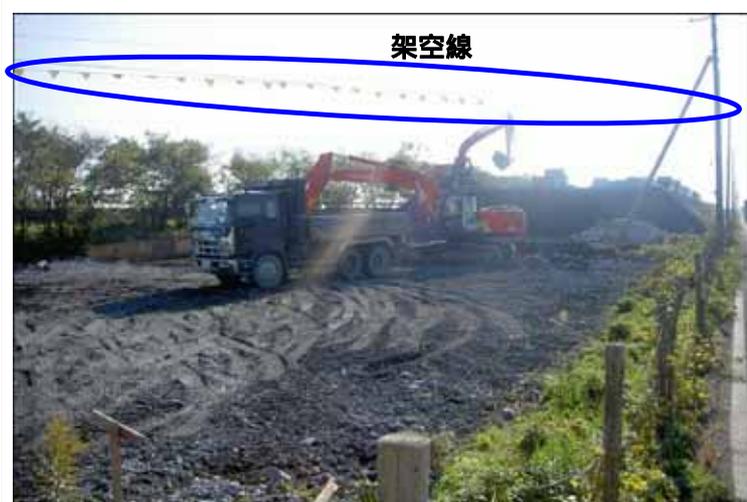
発生日時	平成 21 年 11 月 21 日 (土) 16 時 40 分	天候	曇
工事情報	道路系事務所 一般土木工事		
被災の状況	性別	年齢	職種
	-	-	-
事故概要	被災の程度		
	架空線切断(警察のナンバー読取システム)		
事故概要	バックホウのアームを上げたまま走行したため、上空の架空線(警察Nシステム)に接触し切断した。

・仮置していた土砂を場外搬出するためダンプに積み込んでいた。  
 ・作業が終わり、次の場所に移ろうとした際、**バックホウのアームを上げたまま走行**し、上空の架空線に接触、切断した。(作業後の移動時のため、オペレータ1人で作業していた。)

・バックホウのアームを上げたまま走行していること。

・「走行時バックホウのアームを下げる」の周知・徹底。  
 ・重機旋回時、移動時には周囲の状況を目視で確認する。 など

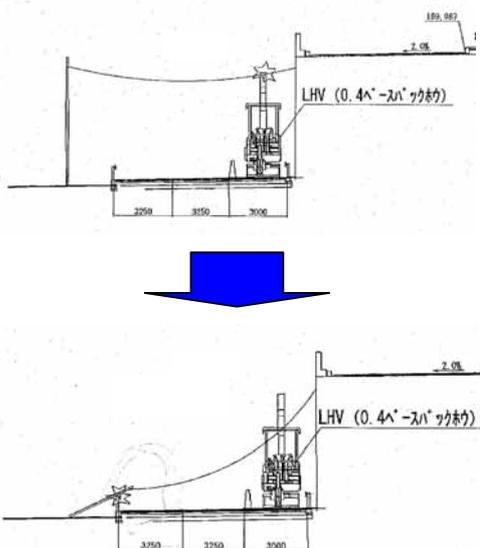
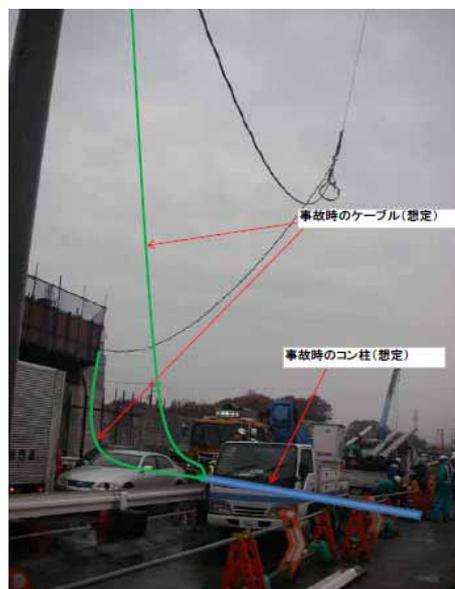
発生日時	平成 21 年 11 月 25 日 (水) 4 時 30 分			天候	雨
工事情報	道路系事務所 鋼橋上部工事				
被災の状況	性別	年齢	職種	被災の程度	
	-	-	-	信号ケーブル電柱の折損	
事故概要	鋼矢板引き抜き作業が終了し、建設機械(LHV)を移動させていたところ、上空の架空線(信号ケーブル)に機械アームが接触し、電柱を倒してしまったもの。

- ・当日の夜間作業が終了し、片づけ作業に入るところだった。
- ・現場内を建設機械の**アームを上げたまま移動**したため、上空の架空線(約7m)に接触。
- ・接触した反動で電柱が引っ張られ、根元から折れたもの。

- ・現場内で架空線に対する注意喚起がなされていなかったこと。
- ・バックホウ(LHV)の**アームを上げたまま移動**したこと。

- ・**「走行時バックホウのアームを下げる」**の周知・徹底。
- ・**三角旗・のぼり旗等で架空線の存在を明示する。** など

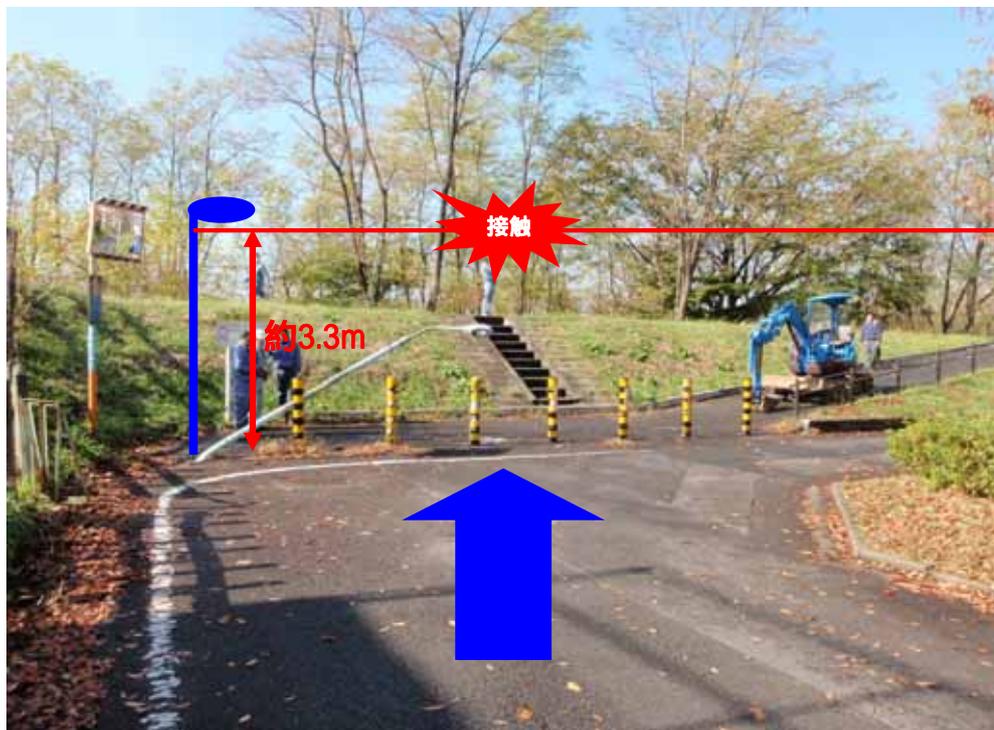
発生日時	平成 21 年 11 月 25 日 (水) 10 時 40 分			天候	晴
工事情報	河川系事務所 維持修繕工事				
被災の状況	性別	年齢	職種	被災の程度	
	-	-	-	電力線の切断及び街路灯破損	
事故概要	ミニバックホウを積載したトラックが坂路から河川内に入るとき、入口部の上空に通っていた架空線に接触し、電力線を切断、街路灯を破損させたもの。

- ・当日は、堤防天端に車止めを設置するため、トラックにミニバックホウを積載し現場に持ち込むところだった。
- ・河川内に入るとき、入口部上空に通っていた架空線に気が付かず、積載していたミニバックホウ上部が架空線に接触し、切断させた。

- ・資材搬入経路について、事前に確認が行われていない。  
(別途工事車両用の出入口あり)

- ・資材運搬ルートについて事前に確認する。 など
