## 工事事務(速報)の情報提供について

### 【工事事務(速報)発生状況】 (H21.12.31現在)

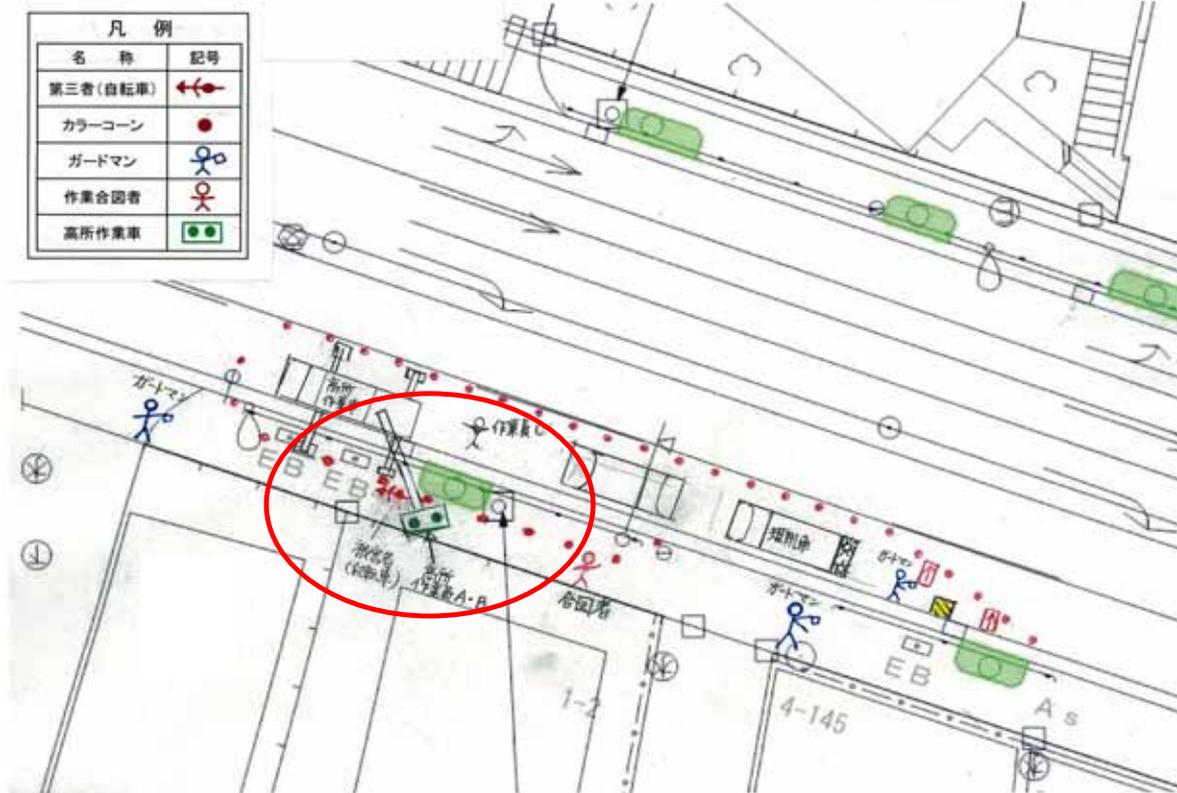
発生日時	平成 21 年 12 月 7 日 ( 月 ) 13 時 50 分			天候	晴
工事情報	道路系事務所 造園工事				
被災の状況	性別	年齢	職種	被災の程度	
	男	43	第三者	脳しんとう	
事故概要	剪定中の枝が落下し、自転車にて走行中の一般者に接触したもの。

・ケヤキの剪定作業中、小枝(長さ1m・径1cmの枝2~3本)が落下し、自転車にて通行中の第三者に接触した。  
 (本来、枝を切断している際は歩行者を通さないことになっていたが、作業員及び合図者の連携が不十分だったため、第三者を通行させてしまった)

・通行人に対する工事関係者間の連携不足。

・作業時における、第三者に対する安全管理について周知・徹底。 など

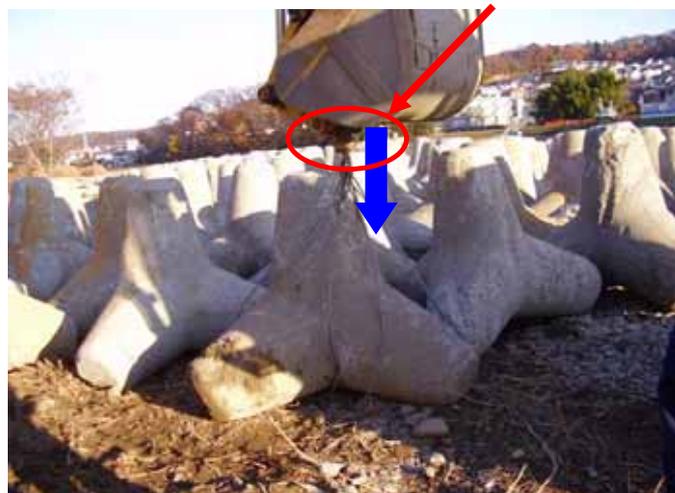
発生日時	平成 21 年 12 月 7 日 ( 月 ) 14 時 15 分			天候	晴
工事情報	河川系事務所 一般土木工事				
被災の状況	性別	年齢	職種	被災の程度	
	-	-	-	左上腕部骨折・左小指から中指裂傷	
事故概要	根固ブロック荷下ろし作業中、作業員がバックホウと根固ブロックに挟まれ負傷したもの。

・本工事で撤去した根固ブロックを対岸に運んで破砕する作業をしていた。

バックホウオペレータは、根固ブロックを降ろし、ワイヤーを緩めようとしてブームを下げた。

玉掛作業員はワイヤーをフックから外そうとして近寄ったところ、バケットと根固ブロックに挟まれて負傷した。

・重機稼働中に作業半径内に作業員が立ち入ったこと。

・**重機稼働中、作業半径内には立ち入らない。**  
など

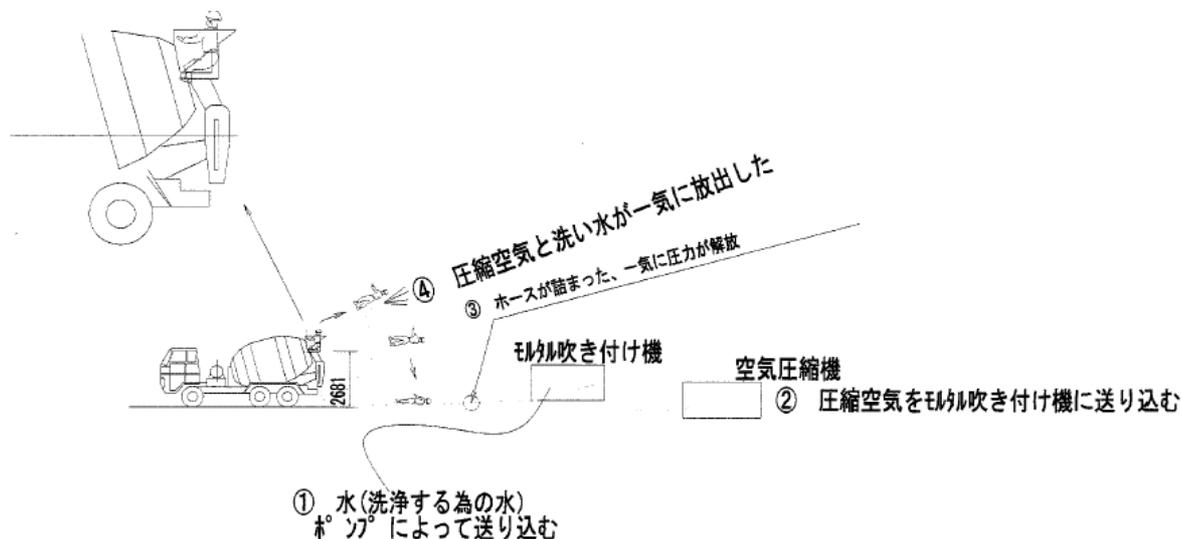
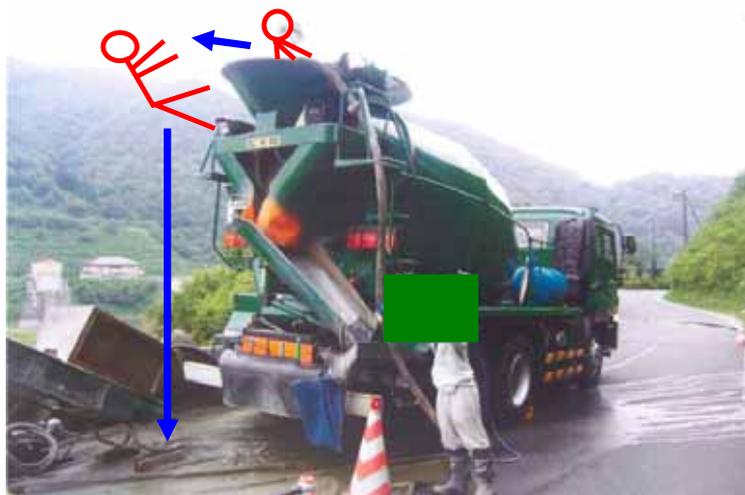
発生日時	平成 21 年 12 月 14 日 ( 月 ) 17 時 00 分		天候	曇
工事情報	河川系事務所 一般土木工事			
被災の状況	性別	年齢	職種	被災の程度
	-	-	-	右大腿部骨折・左足首骨折
事故概要	吹付ホースの洗浄水を生コン車に戻していた際、ホースが詰まっていたため、ホースが暴れ、作業員が生コン車から転落し負傷したものの。

・モルタル吹付終了後、ホースの洗浄作業を行っていた。  
 ・ホース内部に圧力を掛けて、水で洗い流そうとした。  
 ・被災者は、ミキサー車のホッパー口からホッパー内に吹付ホースを差し込み、フックで固定した。また、洗浄中のホースの動きを抑制するために、ホッパー口にて吹付ホースを押さえていた。(その際、安全带等の落下防止対策は行っていなかった。)

- ・高所作業にも拘わらず、安全带の着用を怠った。  
(労働基準監督署より、是正勧告書及び指導票あり)
- ・作業帯ではない「ホッパー口」にて作業を行ったこと。

- ・高所作業時の安全带の着用の周知徹底。
- ・生コン車のホッパー口など、作業帯ではない箇所では作業しない。 など

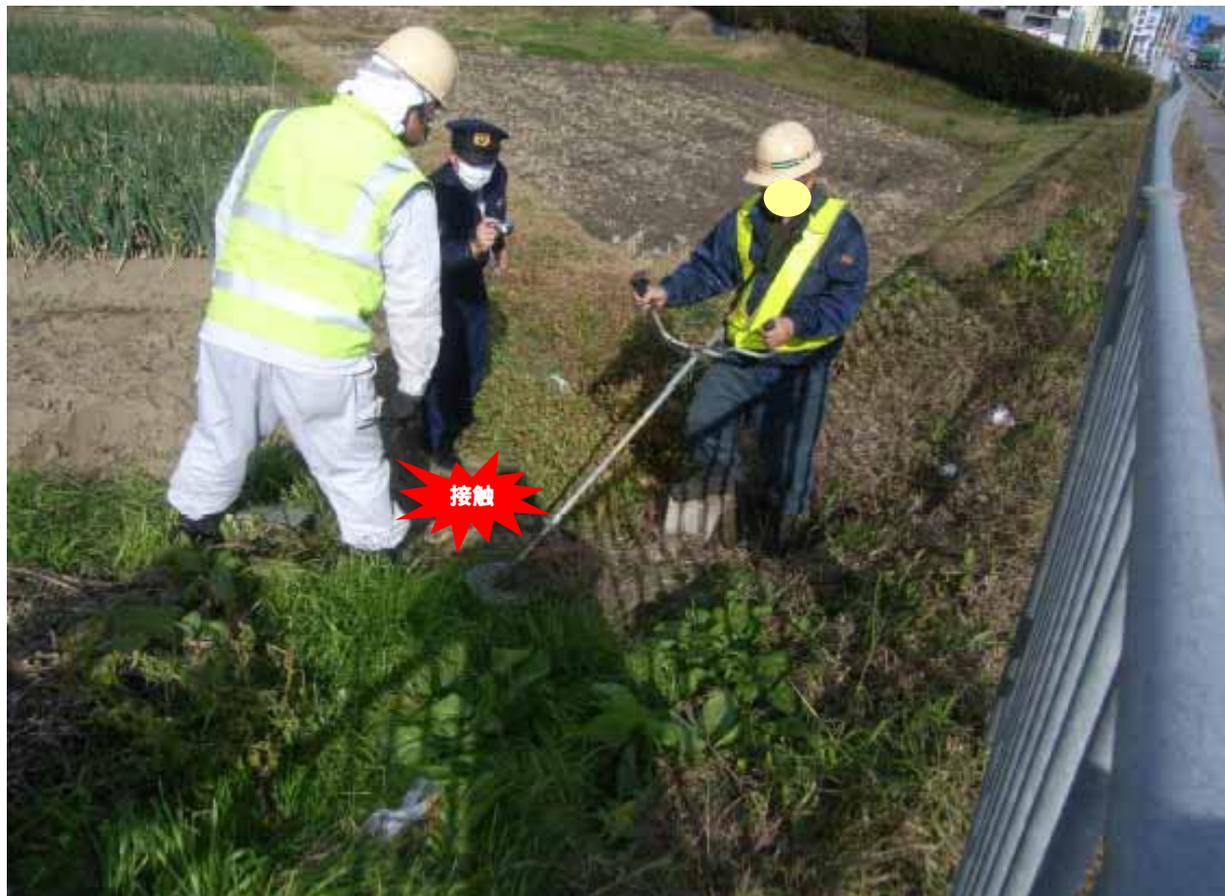
発生日時	平成 21 年 12 月 15 日 ( 火 )			10 時 40 分	天候	晴
工事情報	道路系事務所 維持修繕工事					
被災の状況	性別	年齢	職種	被災の程度		
	男	41	作業員	足首の裂傷(幅10cm、深さ2～3cm)		
事故概要	法面除草中に草刈り機が動いている脇を集草作業員がとおり草刈り機が当たって足首を負傷。

・作業半径内に人が立ち入ったこと。

・作業半径内の立ち入り禁止の徹底。  
など

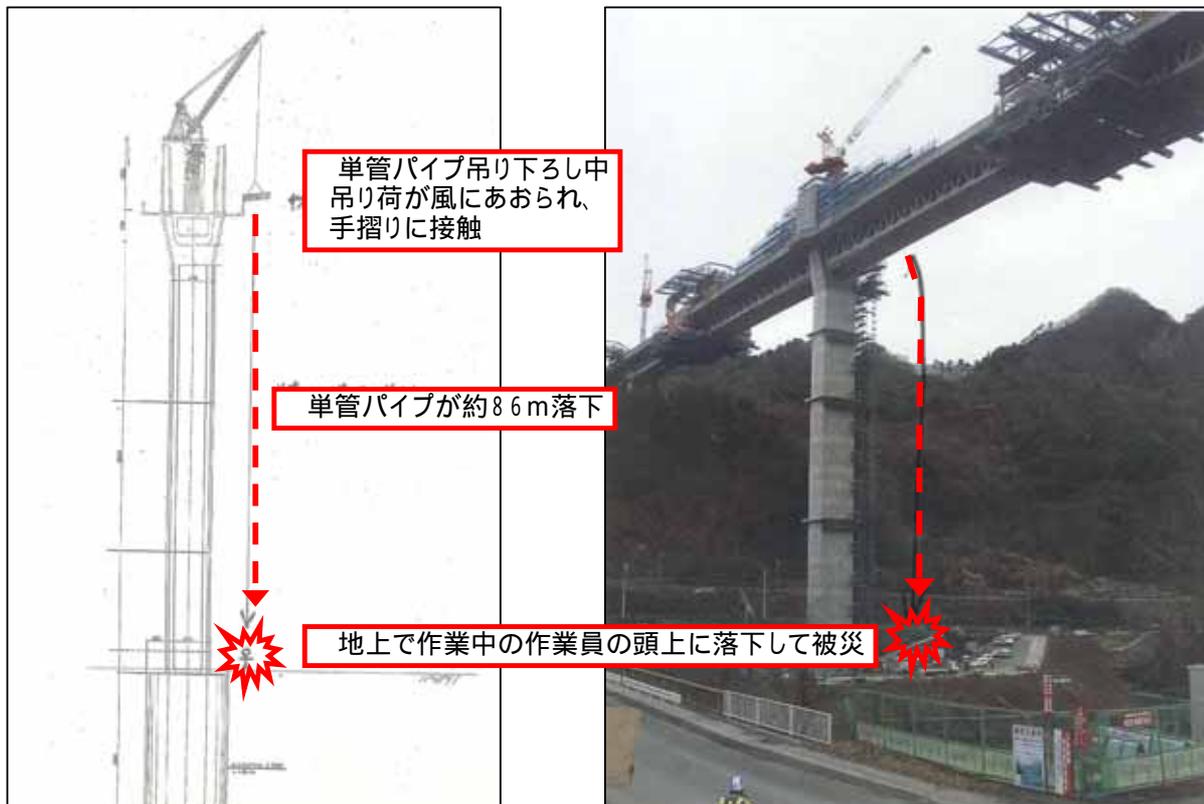
発生日時	平成 21 年 12 月 18 日 ( 金 )	10 時 22 分	天候	晴
工事情報	河川系事務所 プレストレストコンクリート工事			
被災の状況	性別	年齢	職種	被災の程度
	男	49	鉄筋工	
事故概要	タワークレーンで単管パイプ12～13本を橋上から地上へ荷下ろし作業中、風であおられて荷が手摺りに接触し、吊り荷がバランスを崩し、単管パイプ全てが落下(約8.6m)し、地上で吊り荷を受ける作業員2名の内、1名の頭部に当たり、被災した。

単管パイプ吊り下ろし中  
吊り荷が風にあおられ、  
手摺りに接触

単管パイプが約8.6m落下

地上で作業中の作業員の頭上に落下して被災

**【事故防止のポイント】**  
 ・関係法令(安衛則、クレーン則等)遵守の徹底  
 ・適切な玉掛け方法の実施  
 ・クレーンの慎重な操作  
 ・吊り荷下への立入禁止

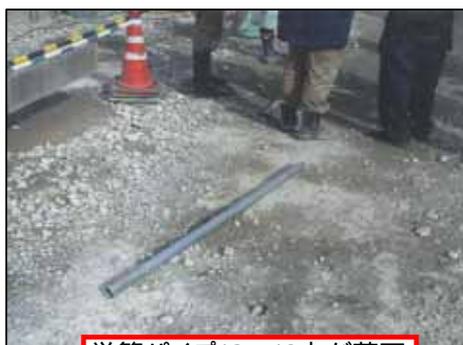
単管パイプ12～13本が落下  
50mm L=1.3～1.9m

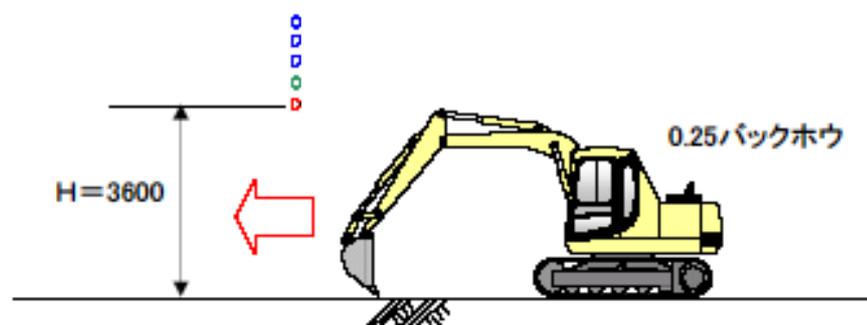
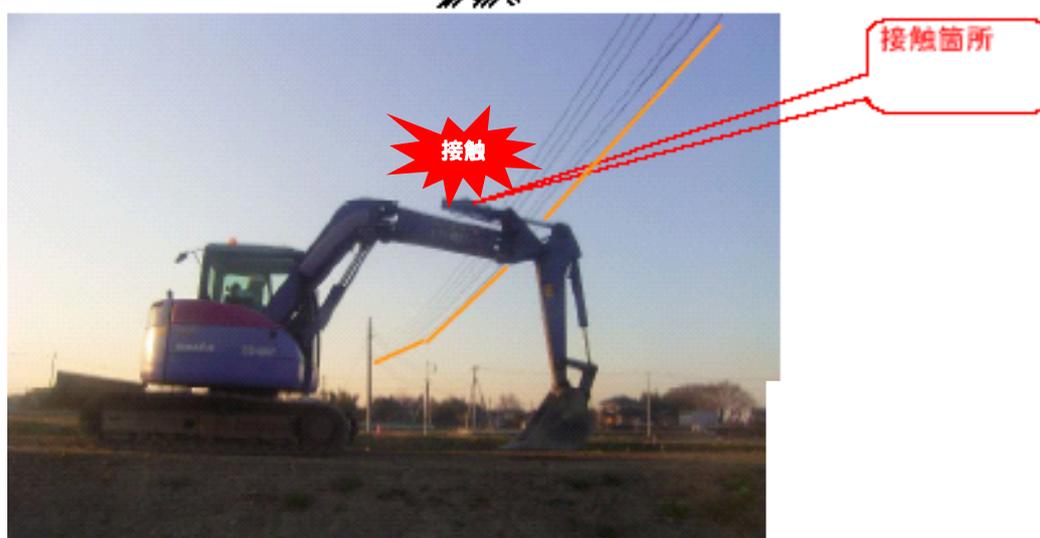
発生日時	平成 21 年 12 月 23 日 (水) 11 時 05 分			天候	晴
工事情報	道路系事務所 一般土木工事				
被災の状況	性別	年齢	職種	被災の程度	
	-	-	-	架空線(ワイヤーケーブル)切断	
事故概要	作業終了後、バックホウのアームを上げたまま走行し、上空の架空線に接触、切断させたもの。

・バックホウを用いて、保安柵の撤去・整地作業を行っていた。  
 ・作業が終わり次の場所に移るため、バックホウを反転し、移動しようとしたところ、アームが上空の架空線(NTT線)に接触し、ワイヤーケーブル(本線を保護するための線)を切断した。

・バックホウのアームを上げたまま移動したこと。  
 ・架空線に対する注意喚起(三角旗等)を行っていたが、工期末が近づいていたため撤去してしまっていたこと。

・バックホウ移動時には「アームを下げ  
 て移動」の周知徹底  
 ・誘導員の適切な配置  
 ・目印表示の設置 など

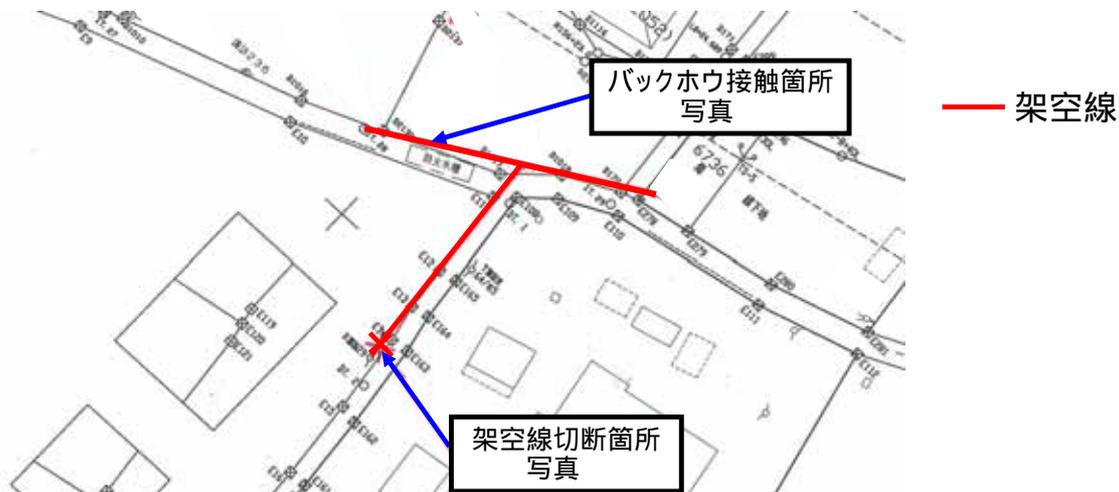
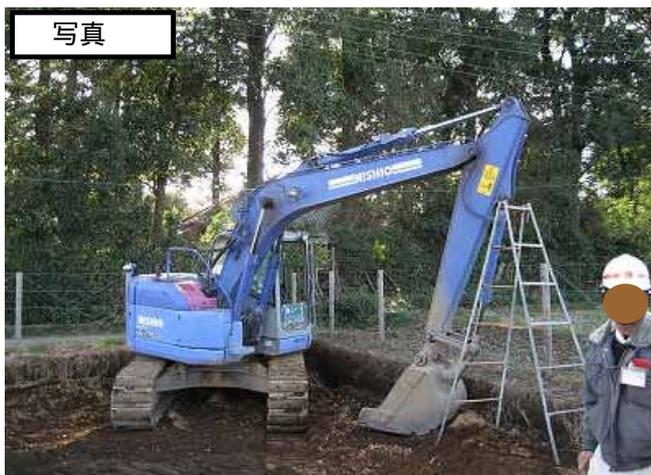
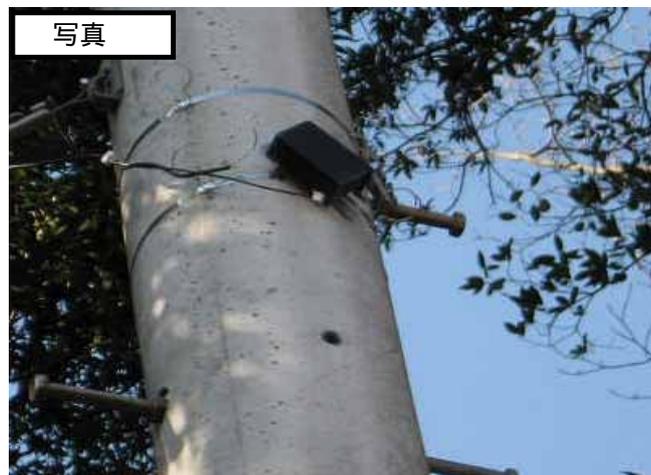
発生日時	平成 21 年 12 月 24 日 ( 火 ) 11 時 30 分			天候	晴
工事情報	道路系事務所 一般土木工事				
被災の状況	性別	年齢	職種	被災の程度	
	-	-	-	NTT架空線切断(個人引き込み線)	
事故概要	バックホウにて整地作業中、上空の架空線(NTT)にアームが接触し、切断したもの。

・掘削箇所の整地作業を行っていたところ、上空の架空線に気が付かず接触させてしまった。

・現場内の主たるところには架空線に対する注意喚起(三角旗・のぼり旗)を行っていたが、当箇所は行わなかった。

・整地作業中、誘導員はおらず、1人で作業していた。

・架空線近接箇所で作業する際の安全対策が行われて無かったこと。

・架空線近接箇所に誘導員を配置  
・作業前の周囲の安全確認 など

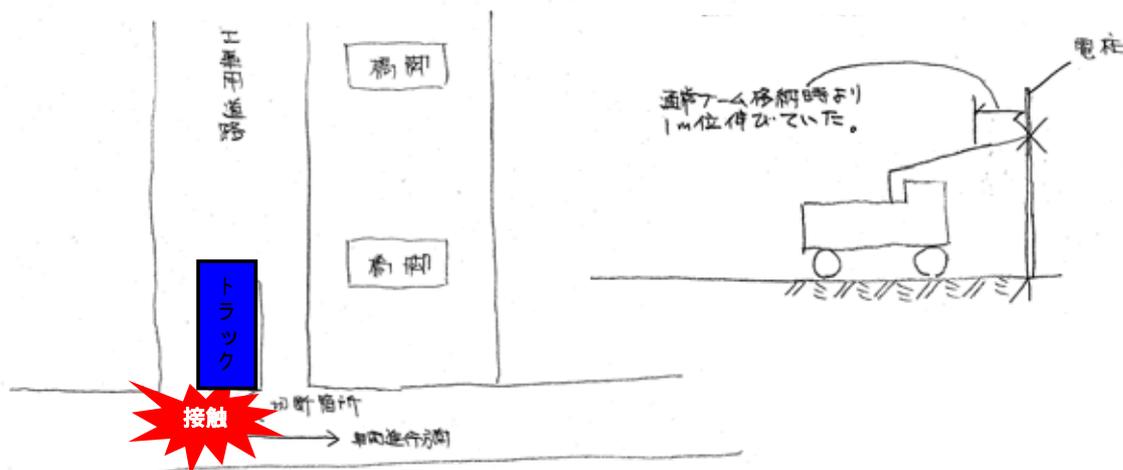
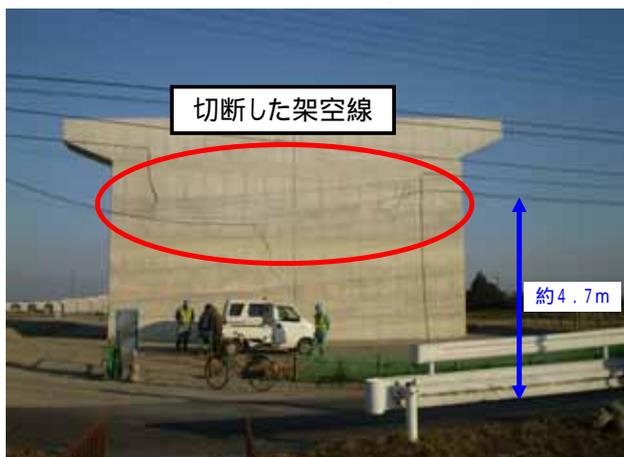
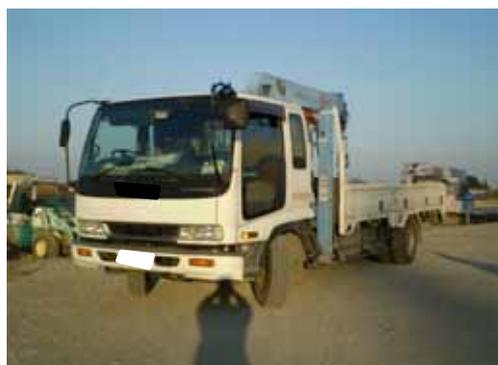
発生日時	平成 21 年 12 月 25 日 ( 金 ) 14 時 45 分	天候	晴
工事情報	道路系事務所 維持修繕工事		
被災の状況	性別	年齢	職種
	-	-	-
被災の程度	架空線切断 (NTT 電話回線 1 本、NTT 光ケーブル 1 本)		
事故概要	クレーン付トラックを現場外に搬出する際、ブームを完全にしまわずに走行したため、現場出入り口の架空線に接触し、切断したもの。

・トラッククレーンにて現場内に現場休憩所 (ユニットハウス) 及び仮設トイレを搬入するところだった。  
 ・現場休憩所を搬入し、仮設トイレを取りに現場を出る際、クレーンのブームを完全にしまわずに走行してしまったため、上空の架空線に接触し切断した。

**電話回線影響範囲 10 程度**  
**光ケーブル影響範囲 50 件程度**

**【事故発生原因】**  
 ・架空線近接箇所で作業する際の安全対策が行われて無かったこと。  
 ・クレーンのアームをあげたまま走行したこと。

**【事故防止のポイント】**  
 ・「クレーン付トラックの走行時は、アームを下げる」の周知徹底  
 ・走行前の車両点検 など
