工事事務(速報)の情報提供について

【工事事務(速報)発生状況】 (H22.1.31現在)

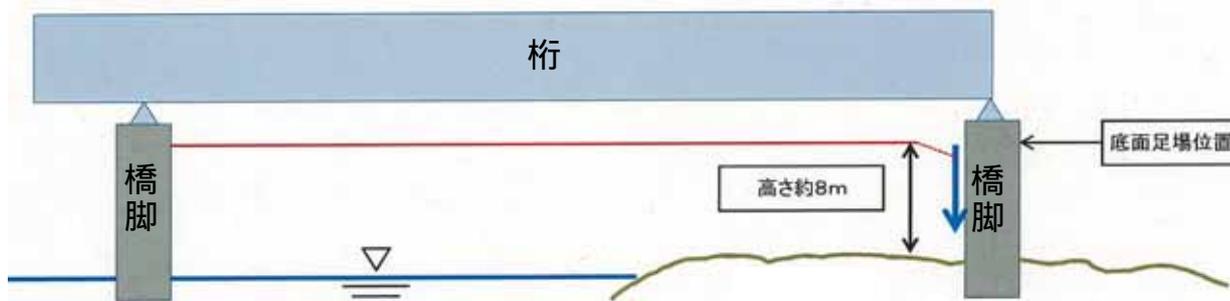
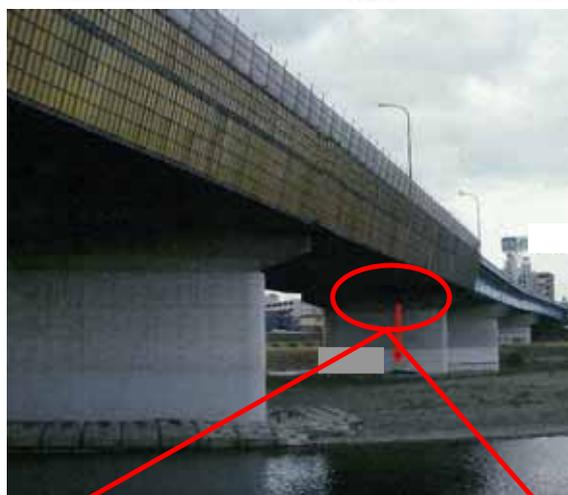
事故発生状況

発生日時	平成 22 年 1 月 17 日 (日) 10 時 00 分			天候	晴
工事情報	道路系事務所 塗装工事				
被災の状況	性別	年齢	職種	被災の程度	
	男	31	作業員	第3腰椎圧迫骨折	
事故概要	塗装を行うため、橋脚に吊足場を設置して作業をしていたところ、足場が1.5m程度下がり、橋脚と足場に隙間が生じたため、作業員が約8mの高さから中州に墜落、負傷したもの。

・吊り足場及び朝顔(板張り防護)の足場内でプラスト作業をしていた作業員が、足場床材端部が1.5m下がり、橋脚と床材との間に生じた隙間から**約8m下の中州に墜落**したものの。

・足場の最大積載荷重について検討してなかったこと。
(労働基準監督署より、指導書あり)

・足場上にて最大積載荷重を超えて資材等を積載することのない様、作業手順書又は作業前の安全点検活動の場で、作業員に周知・徹底する。 など

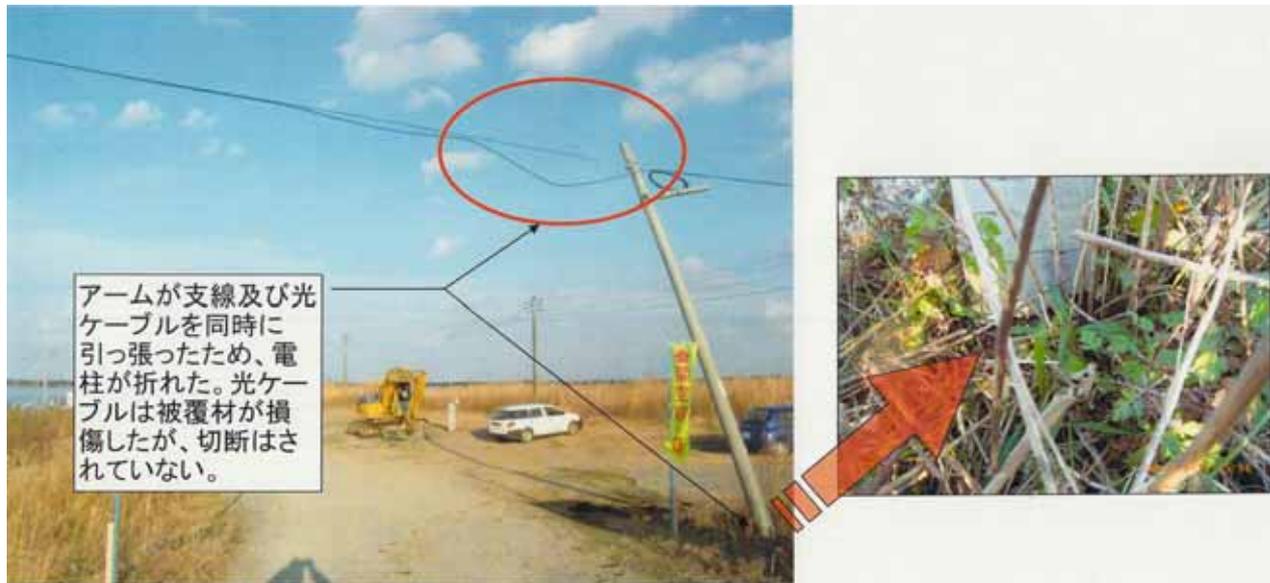
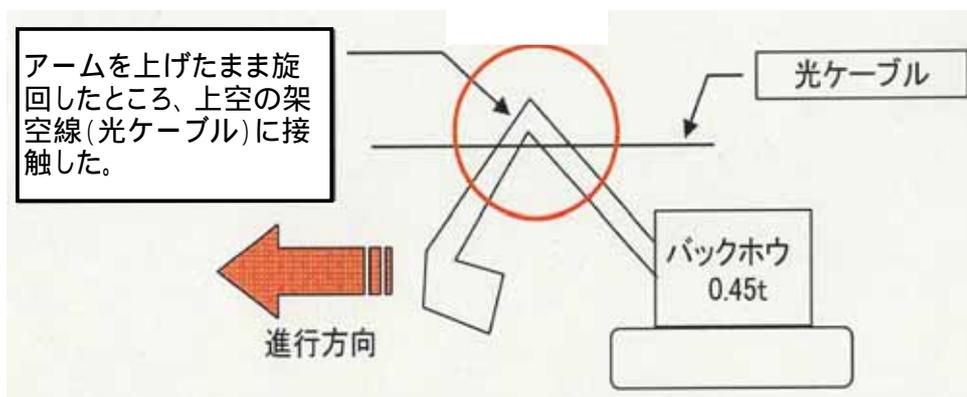
事故発生状況

発生日時	平成 22 年 1 月 18 日 (月) 14 時 50 分			天候	晴
工事情報	河川系事務所 一般土木				
被災の状況	性別	年齢	職種	被災の程度	
	-	-	-	架空線(河川管理用ケーブル)切断	
事故概要	バックホウを移動させるために旋回したところ、アームが架空線(河川管理用光ケーブル)に接触し、ケーブル柱が折損したものの。

- ・当日は、土砂運搬を行うために、現場の道路側溝を敷鉄板で養生するため、バックホウ(0.45m³)を用いて、碎石の敷均しをしていた。
- ・作業が完了し、作業ヤードに帰ろうとした際、**誤ってアームを上げたまま旋回**してしまい、上空の架空線に接触させてしまった。

- ・旋回時の周囲安全確認不足によるもの。

- ・「旋回時の周囲安全確認」の周知・徹底。
- ・誘導員の適切な配置 など

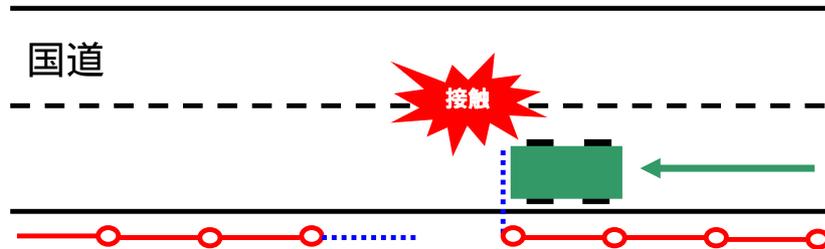
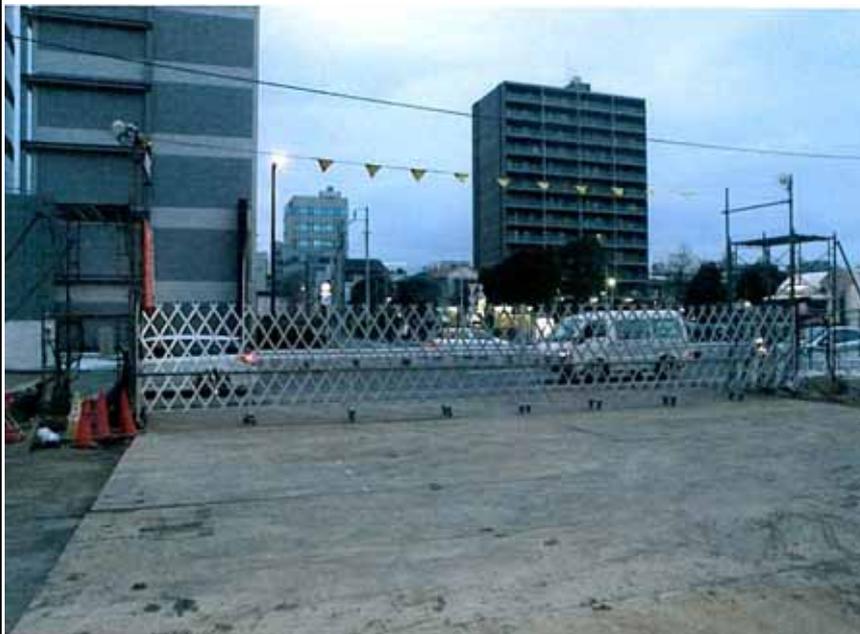
事故発生状況

発生日時	平成 22 年 1 月 21 日 (木) 15 時 50 分			天候	曇
工事情報	道路系事務所 一般土木				
被災の状況	性別	年齢	職種	被災の程度	
	-	-	-	第三者車両バンパー損傷	
事故概要	常設規制帯の仮設ゲートが突風に煽られ、国道上に停車中の一般車に接触し、損傷させたもの。

・当日は、午後から風が強まっていた。

・午後に工事用車両の出入りがあったため、簡易な施錠状態(車輪のロックをかけたのみ)だった。

・突風によりゲートが車道側に徐々に動き始め、作業員がその状況に気が付いたが間に合わず、国道上に停車していた一般車に接触したものの。

・強風時に、ゲートを簡易な施錠状態のままにしていたこと。

・急な突風にも耐え得るゲートの逸脱防止措置を行うこと など

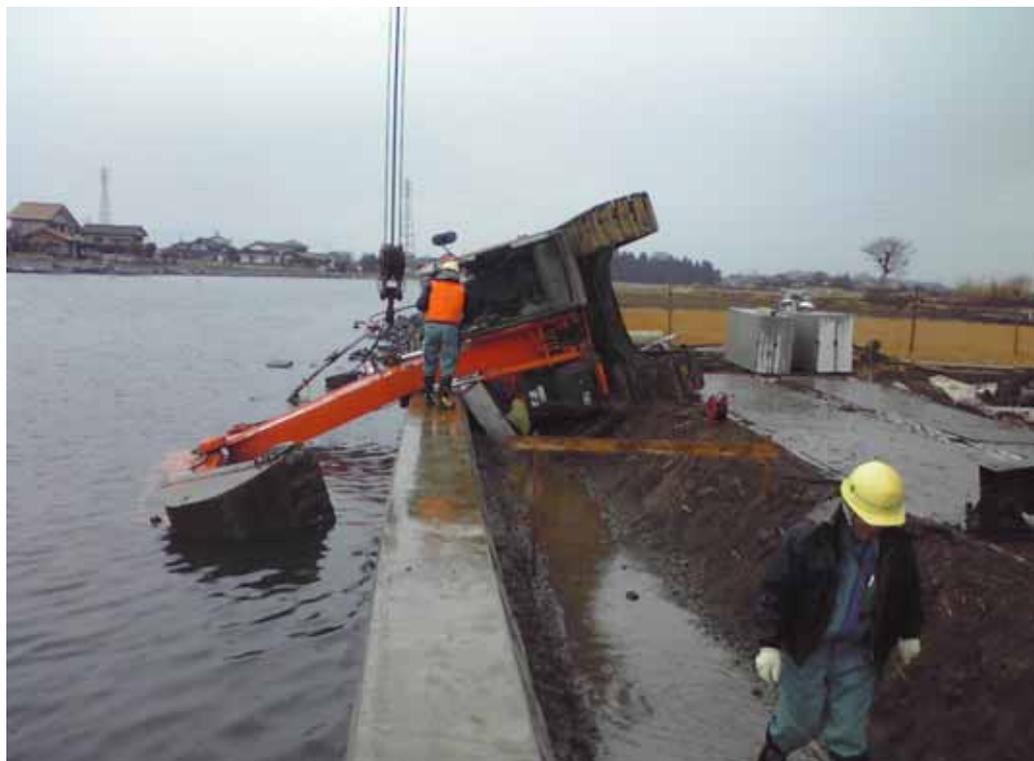
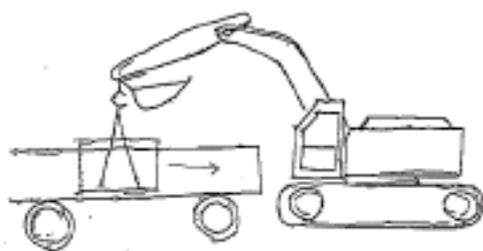
事故発生状況

発生日時	平成 22 年 1 月 29 日 (金) 8 時 30 分			天候	曇
工事情報	河川系事務所 一般土木				
被災の状況	性別	年齢	職種	被災の程度	
	-	-	-	バックホウ(0.45m ³)の転倒	
事故概要	クレーン機能付バックホウにて帯コンクリート荷下ろし作業中、バランスを崩し、横転したもの。

・トラックの荷台に積載した帯コンクリート(2.6t)をクレーン機能が付いたバックホウにて荷下ろししようとした。

・しかし、荷台の奥から手前に引き寄せようとしたところ、警告音が鳴ったため、クレーンモードを解除し、手前に引き寄せた。

・その後、**クレーンモードに戻さず**に荷下ろしを継続したところ、バックホウが傾き、横転した。

・バックホウの目的外使用によるもの。

・目的にあった運転操作の徹底 など
