工事事務(速報)の情報提供について

【工事事務(速報)発生状況】 (H22.2.28現在)

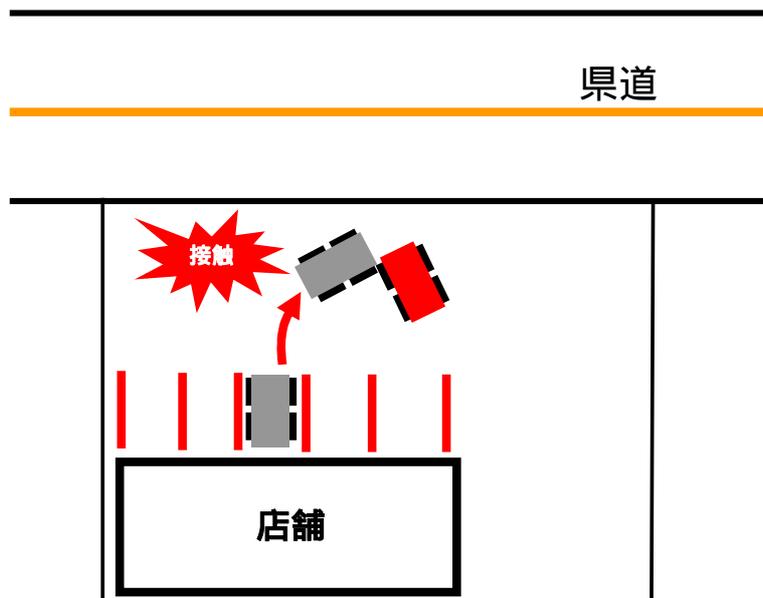
事故発生状況

発生日時	平成 22 年 2 月 2 日 (火) 7 時 35 分			天候	晴
工事情報	河川系事務所 役務				
被災の状況	性別	年齢	職種	被災の程度	
	-	-	-	第三者車両前部バンパー左側に凹み	
事故概要	公用車を駐車場から県道に出すためにバックで転回したところ、後方に待機していた第三者車両と接触し、損傷させたもの。

・運転手の後方確認不足によるもの。

・車両安全運転教育の徹底。

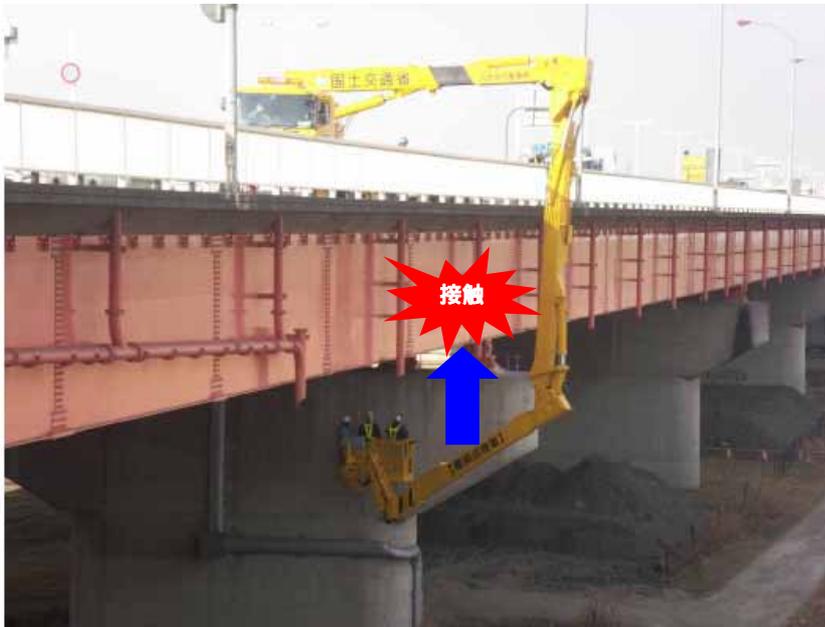
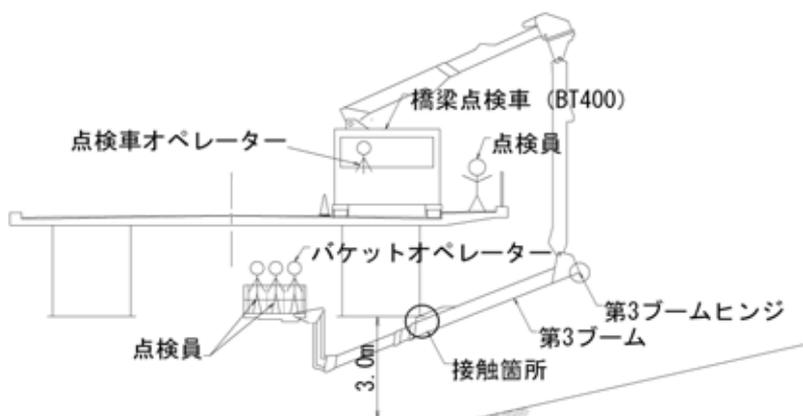
事故発生状況

発生日時	平成 22 年 2 月 3 日 (水) 13 時 00 分			天候	晴
工事情報	道路系事務所 業務				
被災の状況	性別	年齢	職種	被災の程度	
	-	-	-	桁の塗装薄離及び橋梁点検車のブーム変形	
事故概要	橋梁点検車を用いて橋梁点検を行った際、桁下に差し込んだブームを上げたところ、ブームと桁が接触し、ブーム及び桁が損傷したもの。

桁下空間が小さかったため、点検車の第3ブームを桁との十分なクリアランスがとれるところまで下げられなかったことから、**桁とブームの近接箇所がオペレータから死角となった。**

このような状況に気づかず、バケットオペレータが、点検のために第3ブームを上げてしまったことにより、桁とブームの接触が生じた。

- ・桁下が狭隘な箇所での**ブーム接触に関する注意喚起が具体的にされていない**かった。
- ・作業全体の監視が不十分だった。

- ・現場での作業を実施する点検車オペレータ、橋梁点検補助員等の現場作業員及び関係社員に周知徹底を図る。

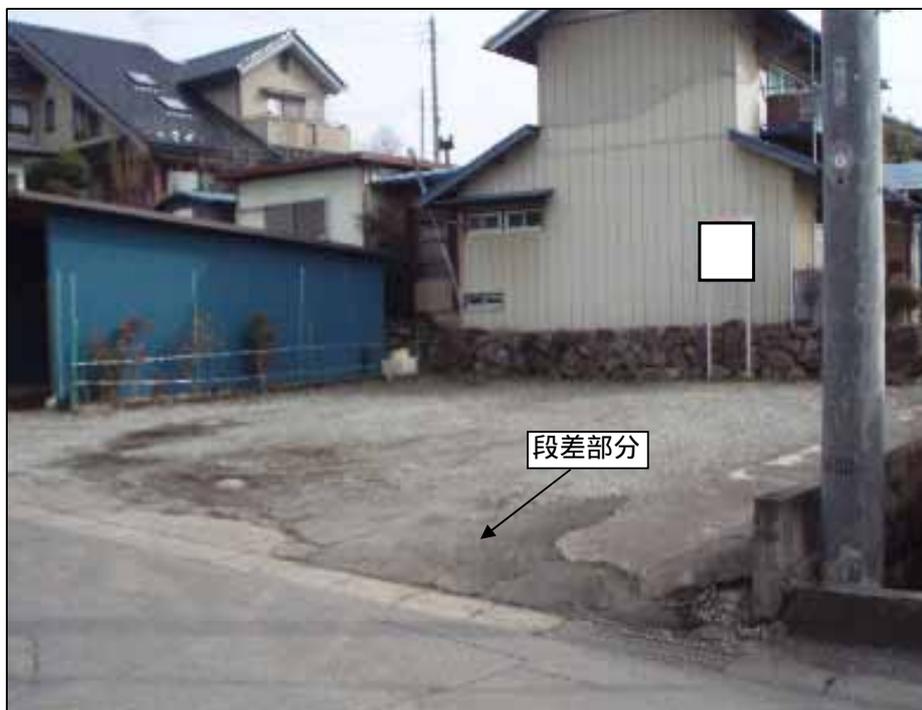
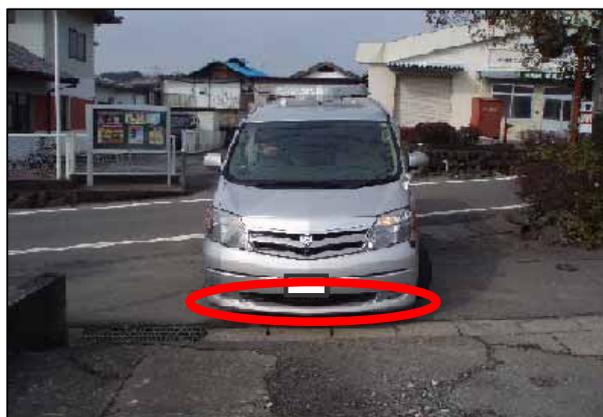
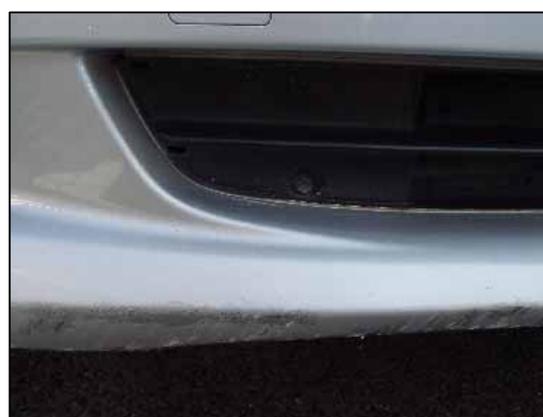
事故発生状況

発生日時	平成 22 年 2 月 9 日 (火) 11 時 05 分			天候	晴
工事情報	河川系事務所 役務				
被災の状況	性別	年齢	職種	被災の程度	
	-	-	-	官用車前部バンパー下部の損傷	
事故概要	打合せのため、公道から駐車場に入ろうとした際、段差のある縁石部分に官用車のフロントバンパー下部が接触し、損傷したもの。

・運転手の周囲確認不足によるもの。

・**車両運転安全教育の徹底** など

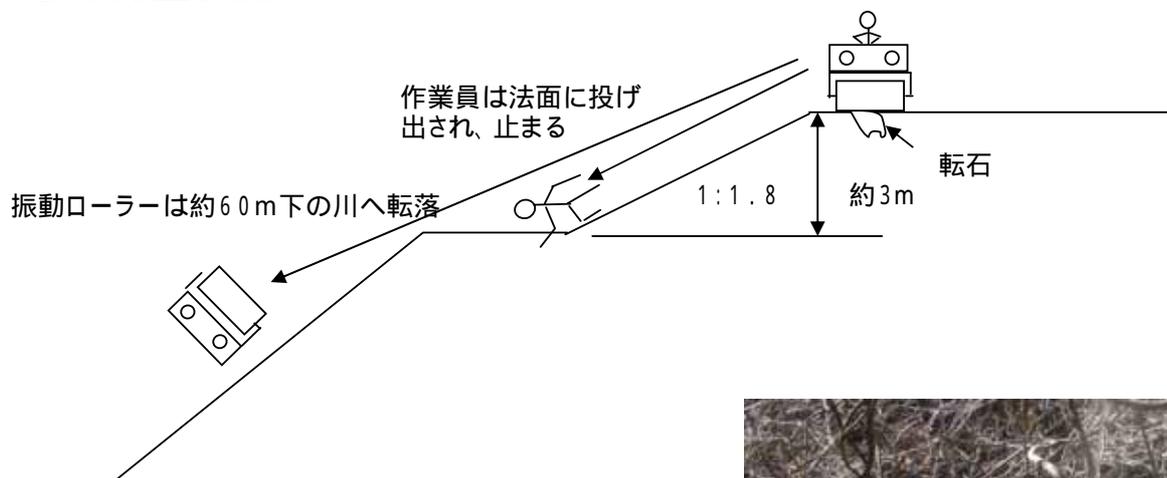
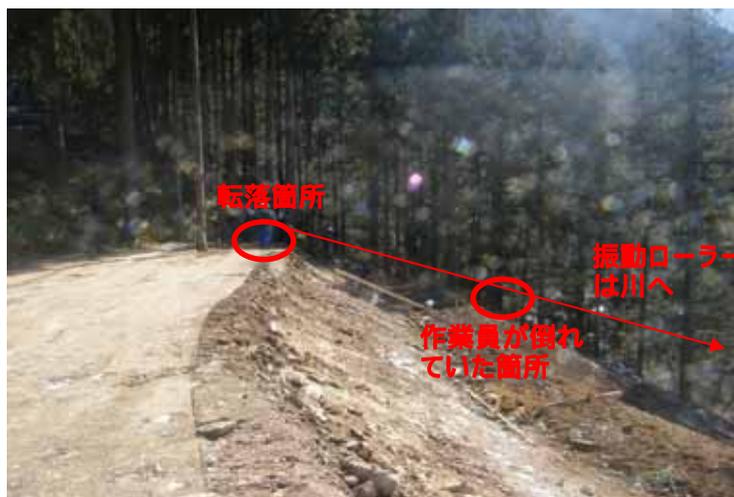
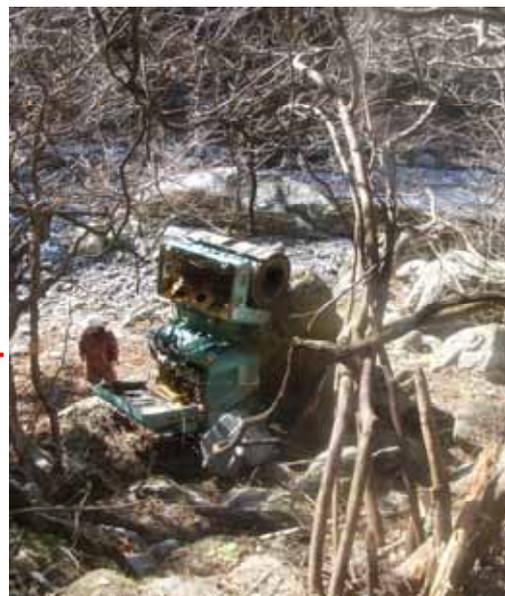
事故発生状況

発生日時	平成 22 年 2 月 9 日 (火) 11 時 20 分			天候	晴
工事情報	河川系事務所 一般土木工事				
被災の状況	性別	年齢	職種	被災の程度	
	男	62	作業員	肋骨骨折、打撲	
事故概要	タイヤローラ(4t)で盛土締固め中、法肩から重機と共に落下したものを。

・4t振動ローラーにて法肩付近を作業中、**盛土材にあった転石に乗り上げ、バランスを崩し転落。**
 運転手は約3m下の法面に投げ出され、振動ローラーは約60m下方の川へ転落した。

- ・端部、法肩の転圧は1tの振動ローラー又はタンパで行うことになっていた。
- ・法肩に近づきすぎていたこと。

- ・作業員に対して、使用機械及び施工方法についての指示・指導を徹底すること。
 など

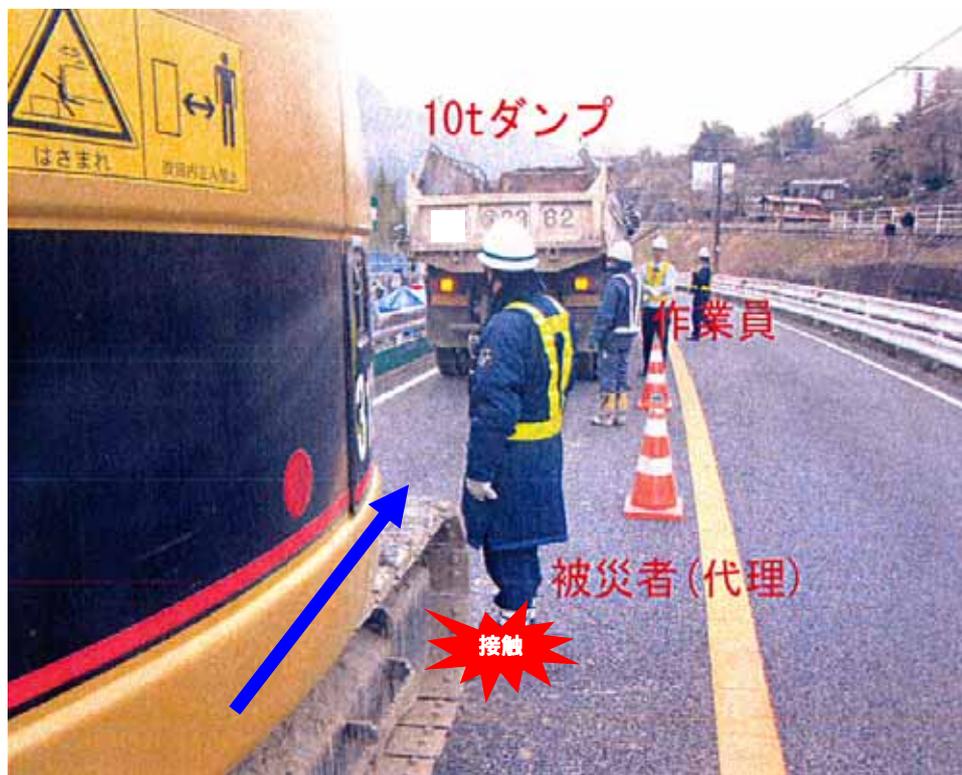
事故発生状況

発生日時	平成 22年 2月 17日 (水)	14時 40分	天候	曇
工事情報	道路系事務所 一般土木工事			
被災の状況	性別	年齢	職種	被災の程度
	男	37	交通誘導員	両足複雑骨折
事故概要	交通誘導員が0.45m ³ バックホウのキャタピラに轢かれ、両足を負傷したもの。

事故当日、10tダンプトラックと0.45m³バックホウが並列し埋戻し作業を行っていた。
 作業時、10tダンプトラックがバックホウに向かい後進した為、被災者(交通誘導員)は10tダンプトラックの誘導に従事していた。
 この際、被災者(交通誘導員)は10tダンプトラック方面を向いて後進しながら誘導を行っていた。
 被災者が0.45m³バックホウ付近に近づいた時、0.45m³バックホウが法面側を向いたまま、ダンプトラックに向かい移動した。この時、0.45m³バックホウのキャタピラが被災者の両足の甲を引いた。

- ・誘導員とバックホウオペレータの連携不足によるもの。
- ・バックホウオペレータの後方確認不足

- ・「バックホウ移動時は誘導員の指示に従う」の周知・徹底。など

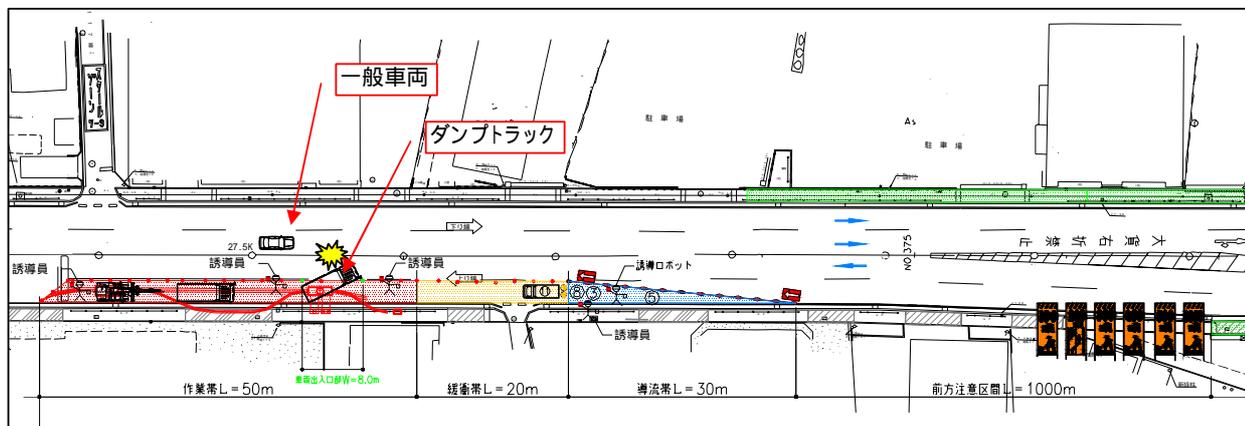
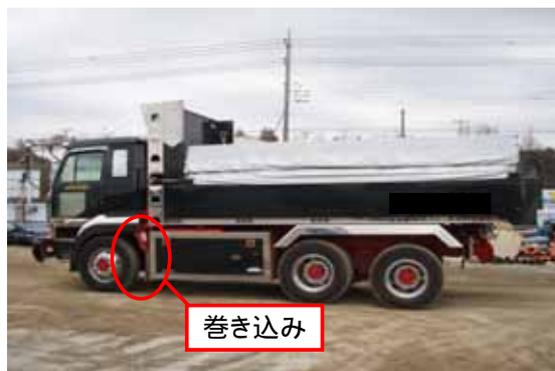
事故発生状況

発生日時	平成 22 年 2 月 21 日 (日)	2 時 10 分	天候	晴
工事情報	道路系事務所 一般土木工事			
被災の状況	性別	年齢	職種	被災の程度
	-	-	-	第三者車両フロントバンパー等損傷
事故概要	ダンプトラックが規制帯内から公道に出る際、カラーコーンを巻き込み、車体脇に挟まってしまった。車体に挟まったカラーコーンが公道上で落ち、後方を走行してきた第三者車両に接触し、フロントバンパー及びナンバープレートを損傷させたもの。

- 1) 上下線から車両が来ていない事を誘導員が確認のうえ、ダンプトラックを搬出させた。
- 2) ダンプトラックが出た時、バンパーにカラーコーンが引きずられ、下り車線側にカラーコーンが出た。
- 3) 誘導員 及び は車両を出す合図完了後、後方確認を行う為、ダンプトラックに背を向けていた為、カラーコーンが、車道側に出たことに気づかなかった。
- 4) 規制先頭にいた誘導員 がカラーコーンが下り車線に転がっているのを発見したが、後方から来た一般車両がカラーコーンと接触してしまった。

- ・ダンプトラック運転手の周囲確認不足。
- ・交通誘導員の周囲安全確認不足。

- ・車両出入口は十分な広さを確保する。
 - ・誘導員の配置位置の見直し。
- など

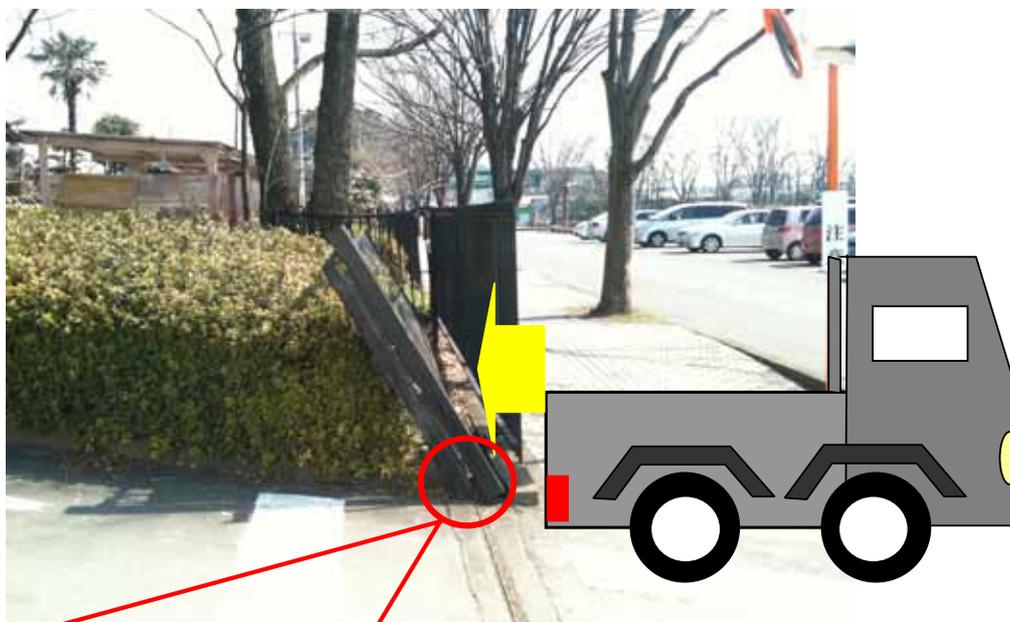
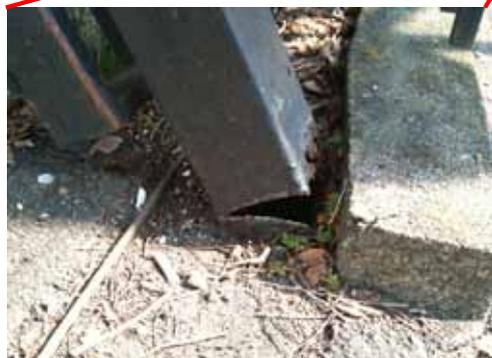
事故発生状況

発生日時	平成 22 年 2 月 23 日 (火) 11 時 10 分			天候	晴
工事情報	公園系事務所 暖冷房衛生設備工事				
被災の状況	性別	年齢	職種	被災の程度	
	-	-	-	管理事務所門扉損傷	
事故概要	残土運搬車両を現場作業所へバックで侵入させようとしたところ、管理事務所門扉に接触させ、損傷させたもの。

- ・事故発生時、誘導員を配置していたが、別の車両に気を取られていたため、接触した後に事故に気付いた。
- ・トラック運転手も、現場に入場する際は誘導員の指示に従うことになっていたが、当日は運転手単独で判断し、入場していた。

- ・交通誘導員の周囲確認不足及びトラック運転手の後方確認不足によるもの。

- ・工事関係車両が出入りする際の方法について誘導員、運転手に対して周知徹底する。 など

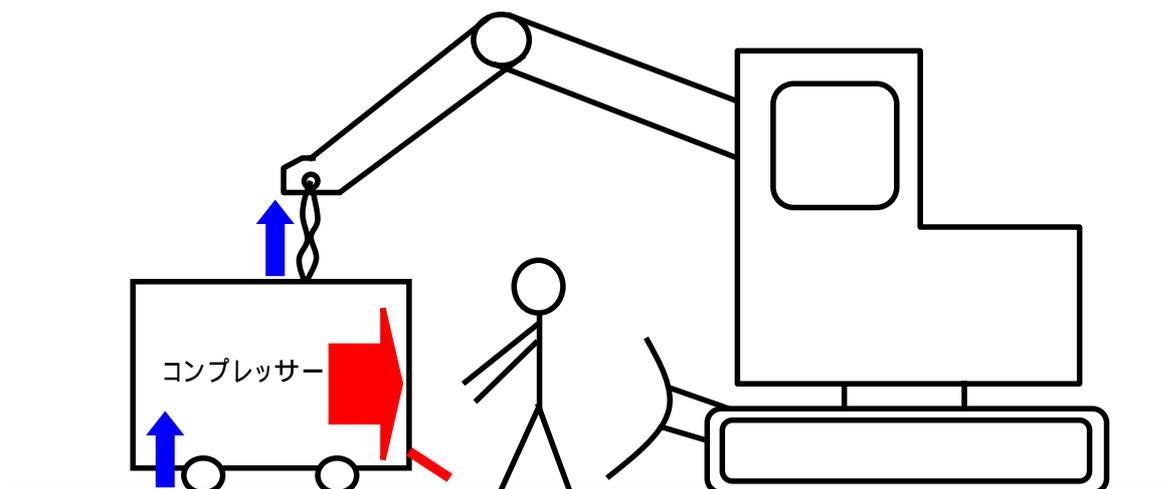
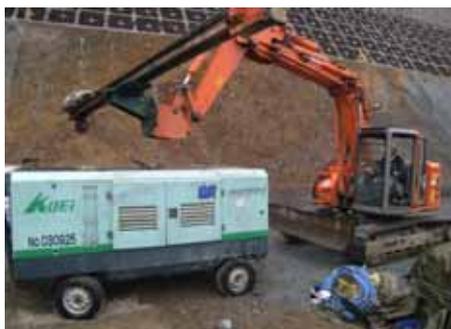
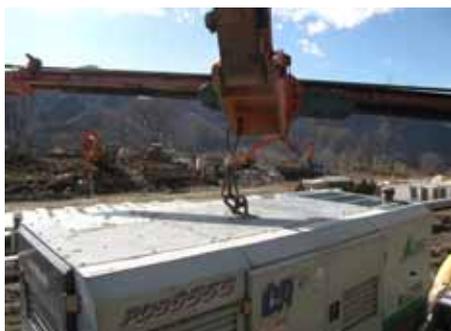
事故発生状況

発生日時	平成 22 年 2 月 26 日 (金)	16 時 00 分	天候	晴
工事情報	河川系事務所 一般土木工事			
被災の状況	性別	年齢	職種	被災の程度
	44	男	主任技術者	胸部・腹部の圧迫
事故概要	バックホウにてコンプレッサーを引き寄せようとしたところ、進行方向側のタイヤがロックされていたため、後方のタイヤが浮き上がった。タイヤが浮き上がったままの状態で作業員がタイヤのロックを解除したところ、コンプレッサーが動き始め、作業員がバックホウとコンプレッサーとの間に挟まれ、負傷したもの。

バックホウにてコンプレッサーを引きずり、移動させるため引き上げた。しかし、コンプレッサーのタイヤがロックされていたのでコンプレッサーが動かなかった。
 タイヤのロックレバーを解除するため、作業員はコンプレッサーとバックホウの間に入り込み、ロックを解除した。
 ロックが解除され、コンプレッサーが徐々に作業員側に動き出し、バックホウの排土版とコンプレッサーの間に挟まれた。

- ・コンプレッサーを吊り上げている状態で、作業員が不用意にロックを解除したこと。

- ・作業員・オペレータ間の合図や誘導方法の徹底。
- ・機械稼働中、不用意に作業半径内に近づかない。
など
