発生日時	平成 21 年 7 月 29 日 (水) 15 時 0 分	天候	晴
工事情報	道路系事務所 一般土木工事		
被災の状況	性別	年齢	職種
	-	-	-
被災の程度	CCTV用ケーブル切断、道路照明用電源ケーブル切断他		
事故概要	鋼矢板圧入作業中、埋設してあった各種ケーブルを切断した。

事故発生状況

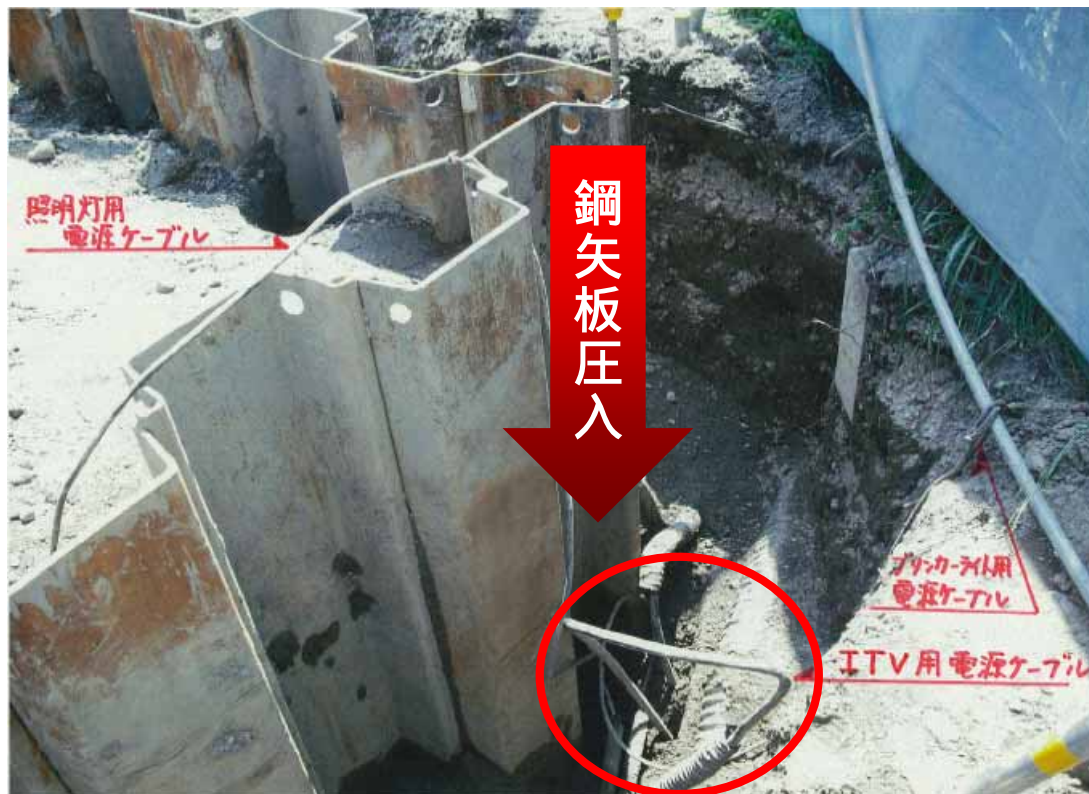
- ・事前に図面を入手し、試掘を行った。
- ・試掘の結果、各種ケーブルが埋まっていることを確認し、既存図面上に埋設状況をプロットした。
- ・施工時に **古い図面(プロットした図面とは異なるもの)** を使ってしまったため各種ケーブルに気が付かず、切断してしまった。
- ・結果、気象情報センサー1基不通、道路照明灯8基不点灯、プリンカーライト5基不点灯の公衆損害が発生。

・元請け・下請け業者間の情報共有不足によるもの。

・工事開始前の工事関係者間での **情報共有**。など

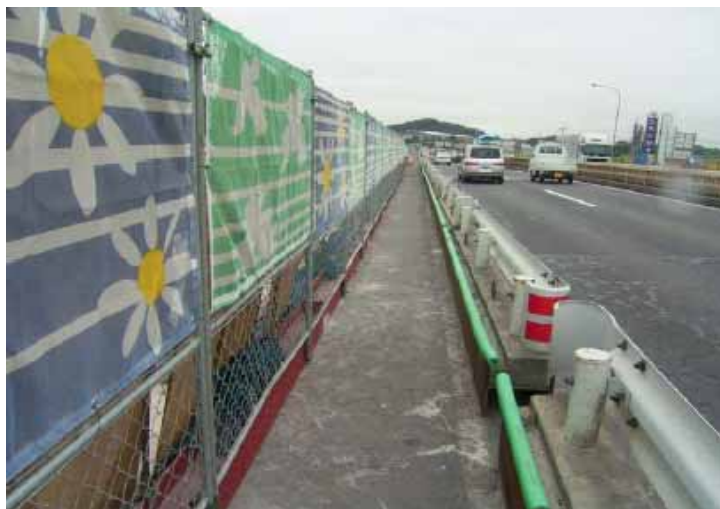
被災状況写真

発生日時	平成 21 年 9 月 3 日 (木) 14 時 30 分			天候	晴
工事情報	道路系事務所 一般土木工事				
被災の状況	性別	年齢	職種	被災の程度	
	-	-	-	橋梁フランジ損傷	
事故概要	橋脚の床版撤去をするため、コンクリートカッターにて作業中、誤って床版下のフランジ部分まで切断してしまったもの。

・橋梁の4車線 6車線工事のため、歩道部分の床版をコンクリートカッターにて切断していた。

・当初は30cmの刃で行うことになっていたが、部分的に厚いところがあったため、作業員の判断で40cmの刃に交換して施工を続けた。

・図面で確認は行っており、作業当日のミーティングでも指示を行っていたが、実際の作業員がその**指示を忘れてしまっていた**ことから発生。

・切断厚の変更を**作業員の独断**で行ったこと。

・作業手順を周知・徹底すること。
・想定外の事案が生じた場合、必ず報告を行うこと。 など

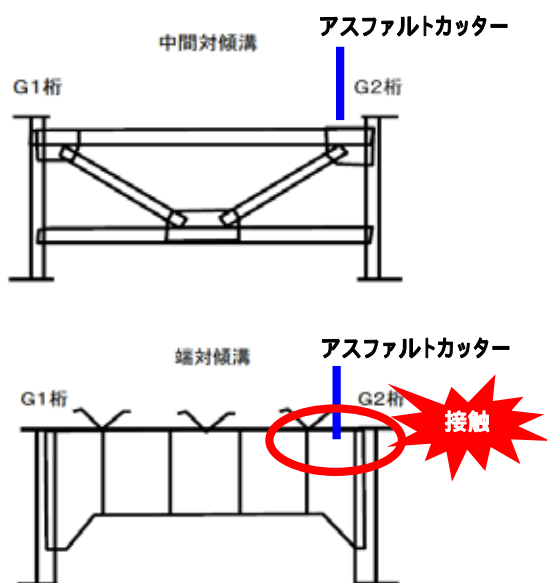
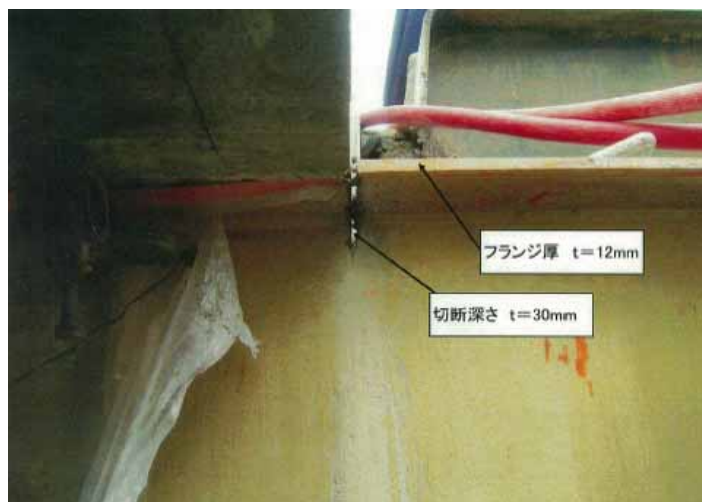
フランジ(12mm) + ウェブ(30mm)を切断

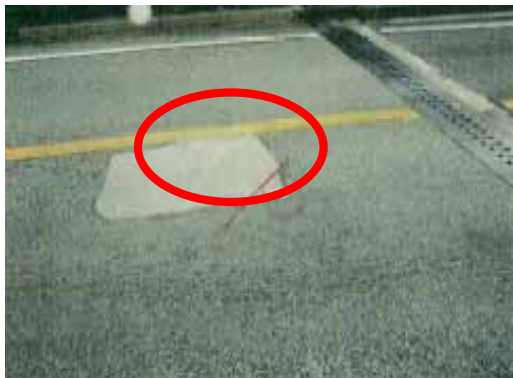
作業前写真

・コンクリート舗装箇所にクラックが生じたため、ハンドカッターを用いて路面補修を行った。(作業前写真参照)

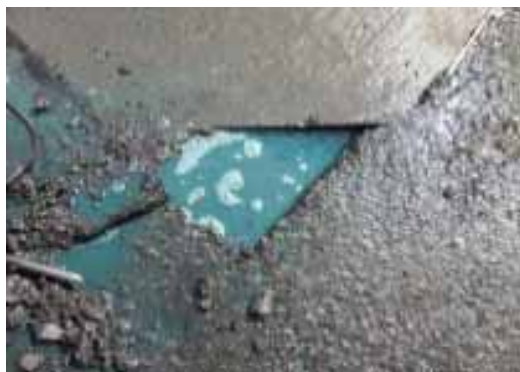
損傷直後写真

発生日時	平成 21 年 9 月 18 日 (金)			9 時 25 分	天候	晴
工事情報	道路系事務所 維持工事					
被災の状況	性別	年齢	職種	被災の程度		
	-	-	-	ロードヒーティングの放熱管切断		
事故概要	ロードヒーティング部の路面補修をする際、ハンドカッターにて放熱管を切断してしまったもの。

・10cmの深さまでカッターを入れたところ、**ロードヒーティングの放熱管に接触し切断してしまい不凍液が流出。**(放熱管は土被り5cmに埋設してあった。)

・地下埋設物についての事前確認がなされていないこと。

・地下埋設物が予想される箇所については、作業に先立ち、**図面等で埋設物位置の確認**を行うこと。

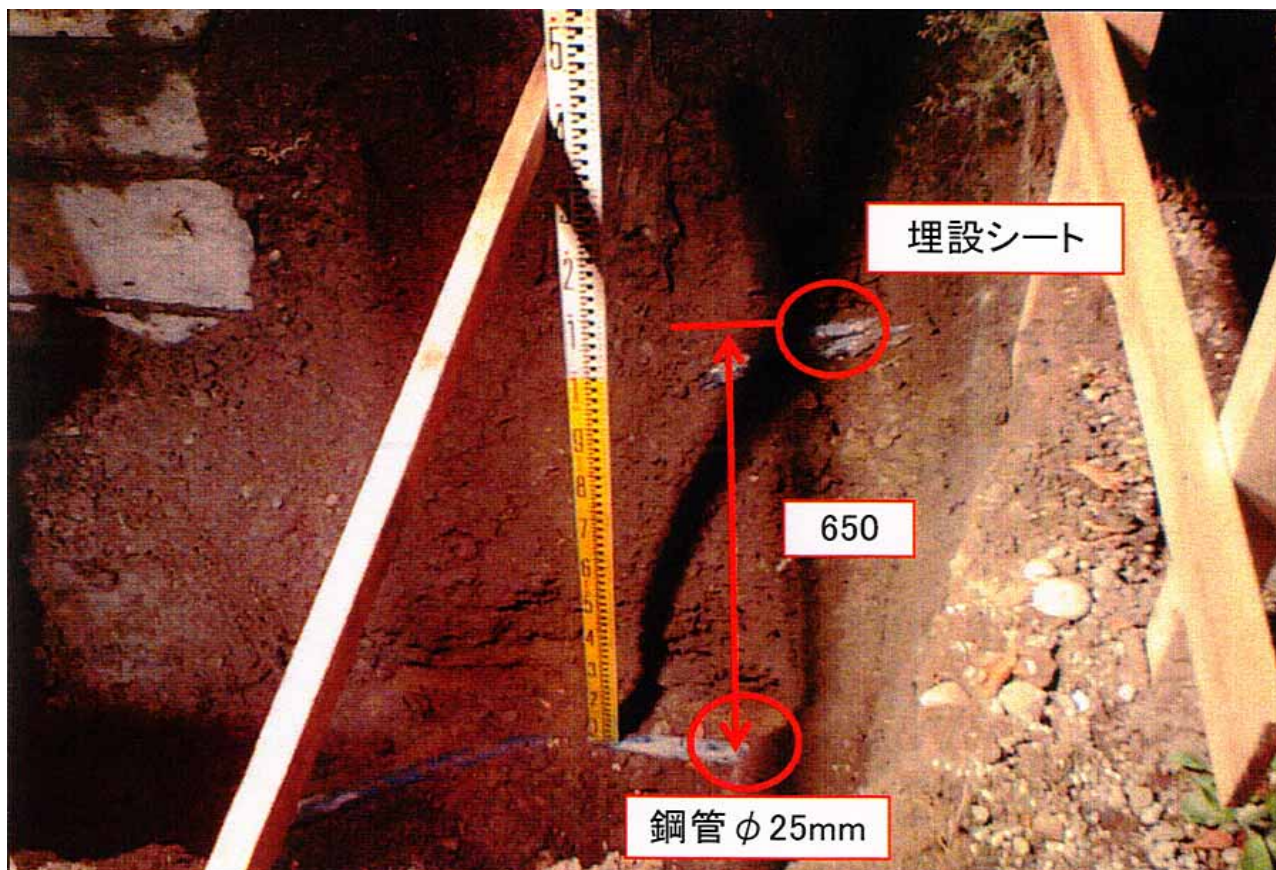
事故発生状況(断面図)

発生日時	平成 21 年 10 月 29 日 (木) 15 時 10 分			天候	晴
工事情報	公園系事務所 造園工事				
被災の状況	性別	年齢	職種	被災の程度	
	-	-	-	散水用の給水管 (25) 損傷	
事故概要	汚水柵を新設するため、周辺をバックホウで掘削中、埋設されていた給水管にバックホウの爪が接触し、漏水が発生したものを。

- ・前日に位置出しした箇所をバックホウ(0.2m³)を用いて掘削を開始した。
- ・深さ650mmのところ埋設シートを発見したので、その後は手掘りにて作業を継続。
- ・**人力にて集積した土砂をバックホウにてかき上げた**ところ、埋設されていた給水管 (25mm) に接触し、漏水が発生。
(土砂をかき上げる際、**バックホウの爪が給水管に接触**し、接続部が抜けた。)

- ・地下埋設物の存在を把握していたにもかかわらず、**不用意にバックホウを用いて作業を継続した**こと。

- ・地下埋設物が想定される箇所・周辺では**不用意に重機は用いない**。
- ・**人力にて掘削した土砂は安全な箇所に集積させる**。 など

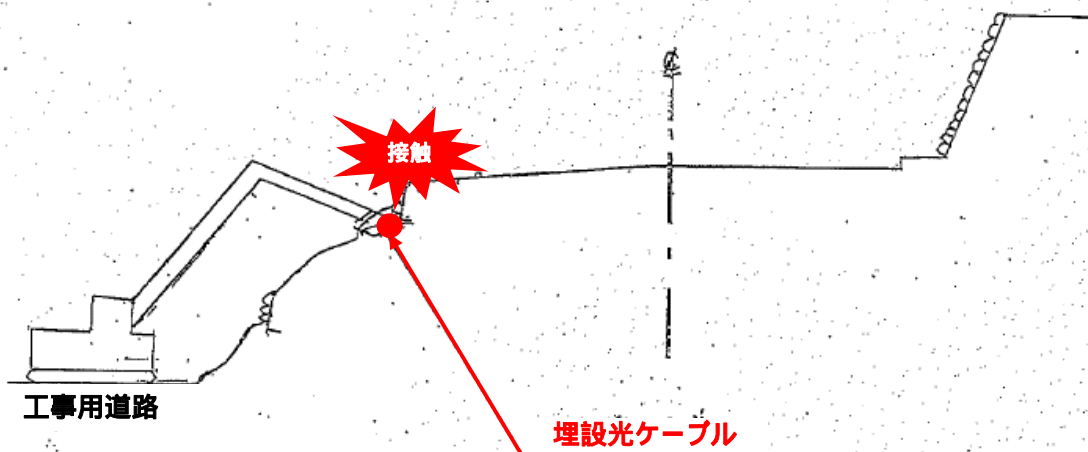
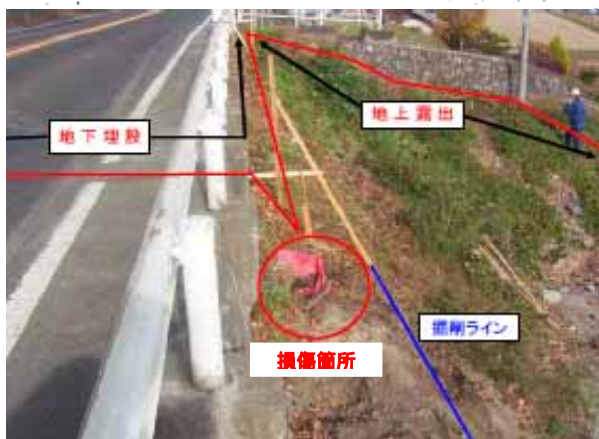
事故発生状況(断面図)

発生日時	平成 21 年 11 月 4 日 (水) 10 時 15 分			天候	晴
工事情報	道路系事務所 一般土木工事				
被災の状況	性別	年齢	職種	被災の程度	
	-	-	-	事務所光ケーブル(カメラ)切断	
事故概要	歩道設置用の組み立てブロック設置のため、掘削作業を行っていたところ、誤って埋設してあった光ケーブルを切断してしまったもの。

・工事施工前、光ケーブル埋設位置を確認。
 ・丁張りを設置して、掘削範囲を示していたが、掘削ラインを超えて作業を行ってしまった。

【事故発生原因】
 ・掘削方法の周知が不十分だった。

【事故防止のポイント】
 ・当日の作業内容の周知・徹底
 ・バックホウ操作位置から離れた場所を掘削する際は**刃先監視人を配置する**。
 など

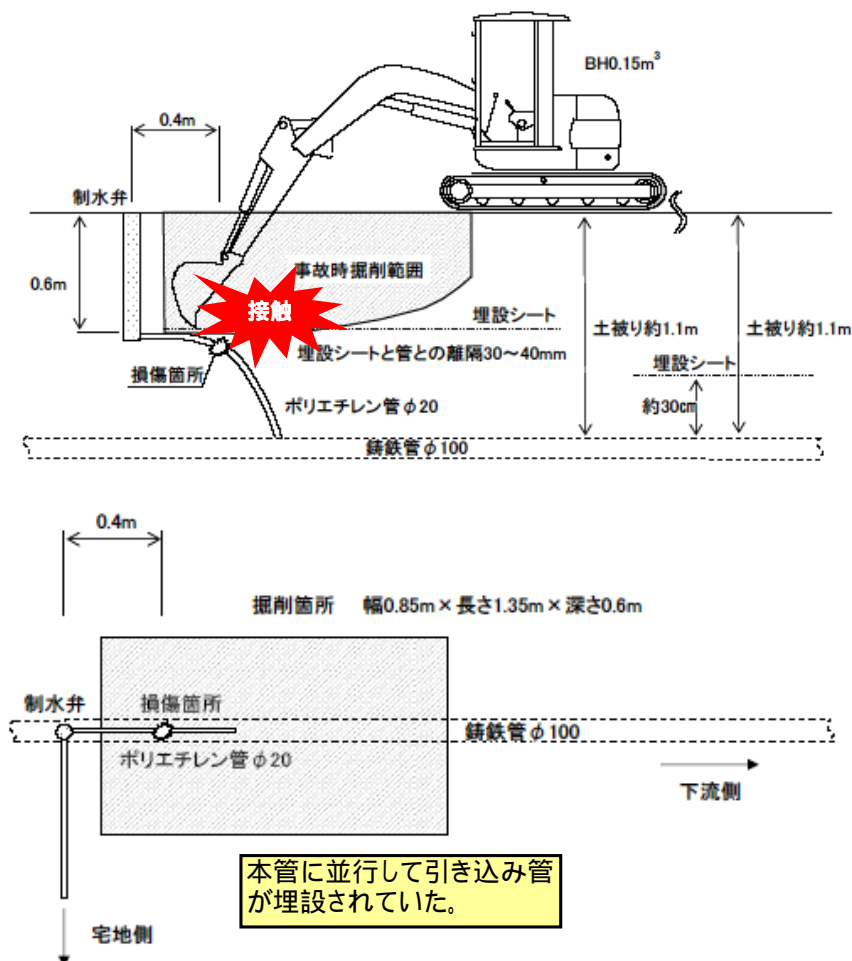
事故発生状況

発生日時	平成 21 年 11 月 13 日 (金) 11 時 30 分	天候	曇
工事情報	道路系事務所 一般土木工事		
被災の状況	性別	年齢	職種
	-	-	-
事故概要	被災の程度		
	水道管(引き込み管 20)を損傷		
事故概要	水道管(引き込み管)の確認のための掘削作業中、誤って引き込み管を破損させたもの。

・施工計画では、50cmまでは機械掘り、その後は手掘りで試掘する予定だった。
 ・周辺の掘削状況を踏まえ、80cmまでは機械掘り、その後は手掘りで行うことにした。
 ・結果60cmのところ引き込み管に接触し、漏水が発生。
 (引き込み管の存在は事前に把握していたが、上図のような配管状況は想定していなかった)

・監督員と事前協議を行わず、その場の判断で、施工計画以外の方法で作業を行ったこと。

・施工計画に変更が生じた際は、必ず監督職員と協議する。 など

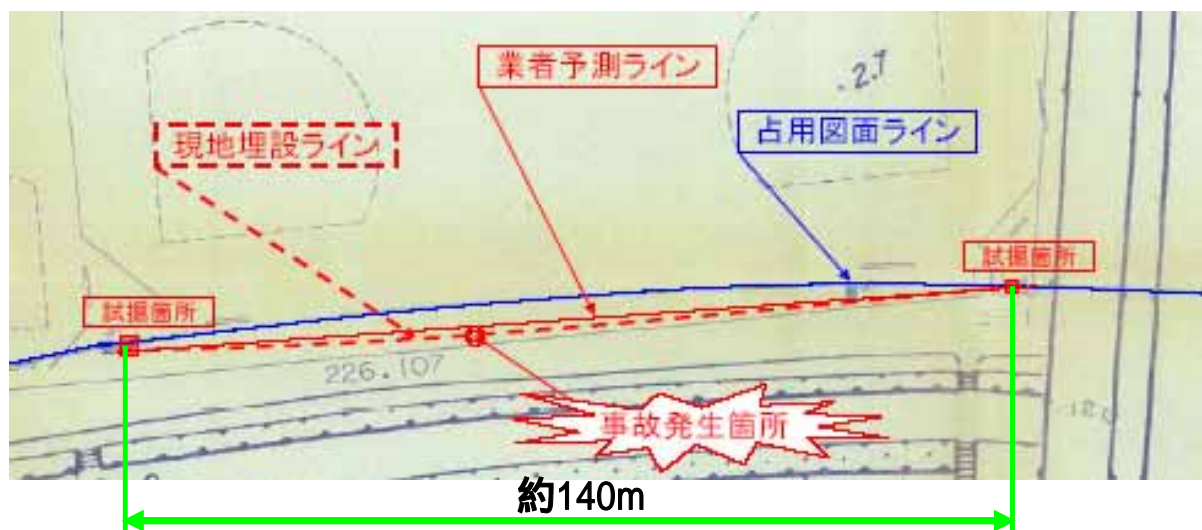
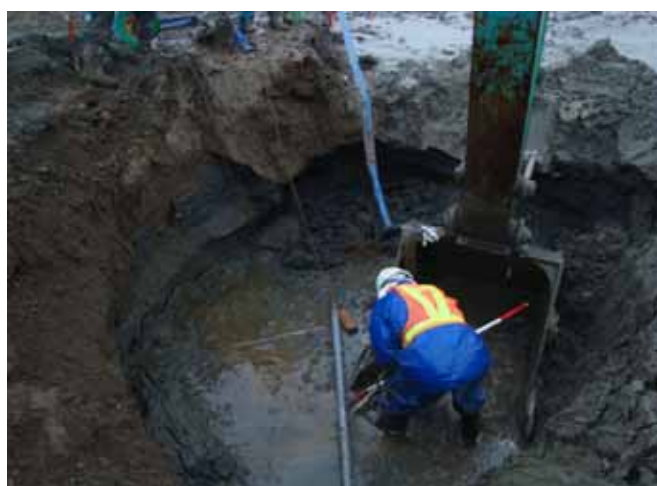
事故発生状況

発生日時	平成 21 年 11 月 19 日 (木) 10 時 50 分			天候	雨
工事情報	河川系事務所 一般土木工事				
被災の状況	性別	年齢	職種	被災の程度	
	-	-	-	水道管(50給水管)破損	
事故概要	パワーブレンダーにて地盤改良中、埋設されていた水道管(50給水管)に刃が接触し、破損させたもの。

・事前に入手した占用図面(上図)にて、水道管が埋設してあることを確認。
 ・両サイドに分岐柵があったため、試掘を行い、管路の方向を**想定**した。
 (分岐柵間140mについては試掘無し)
 結果、地盤改良中に埋設管に接触し漏水が発生した。

・分岐柵の試掘のみで埋設状況を推定し、工事を行っていること。

・埋設が予想される箇所については必ず管理者の立ち会いを受ける。
 ・中間点にて断面方向の試掘を行い、埋設深さ・位置の確認を行う。 など
