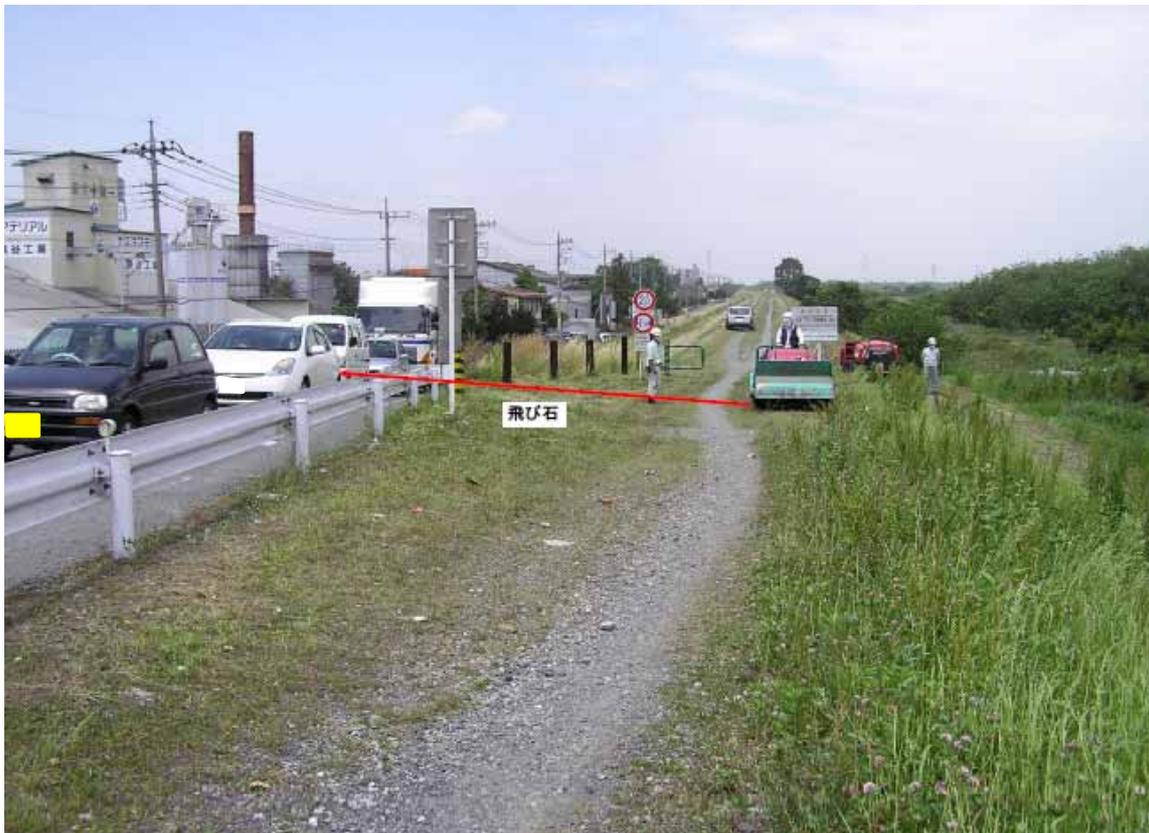
事故発生状況

- ・堤防天端をハンドガイド式除草機にて除草を行っていた。
- ・作業中の飛び石により、近接道路を走行中の第三者車両の窓ガラスに接触し、破損させたもの。
- ・**近接する道路に対する飛び石対策は実施していなかった。**

- ・第三者車両等に対する安全対策不十分。

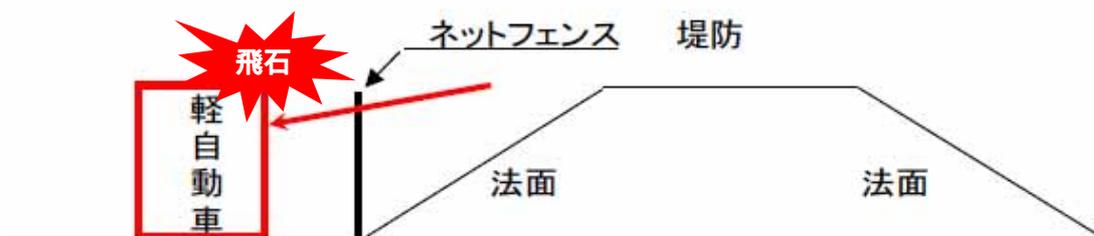
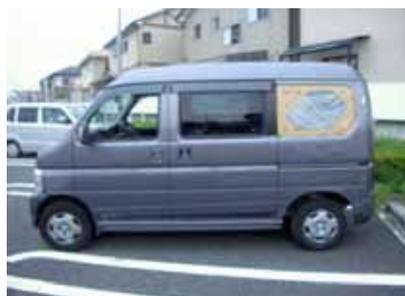
事故状況図

発生日時	平成 21 年 6 月 2 日 (火) 17 時 00 分			天候	晴
工事情報	河川系事務所 維持工事				
被災の状況	性別	年齢	職種	被災の程度	
	-	-	-	第三者車両窓ガラス破損	
事故概要	肩掛け式除草機械にて除草中に飛び石が発生し、第三者車両に接触、損傷させたもの。

・近隣に第三者車両が駐車してあったにもかかわらず**飛散防止対策を行わなかった**こと。

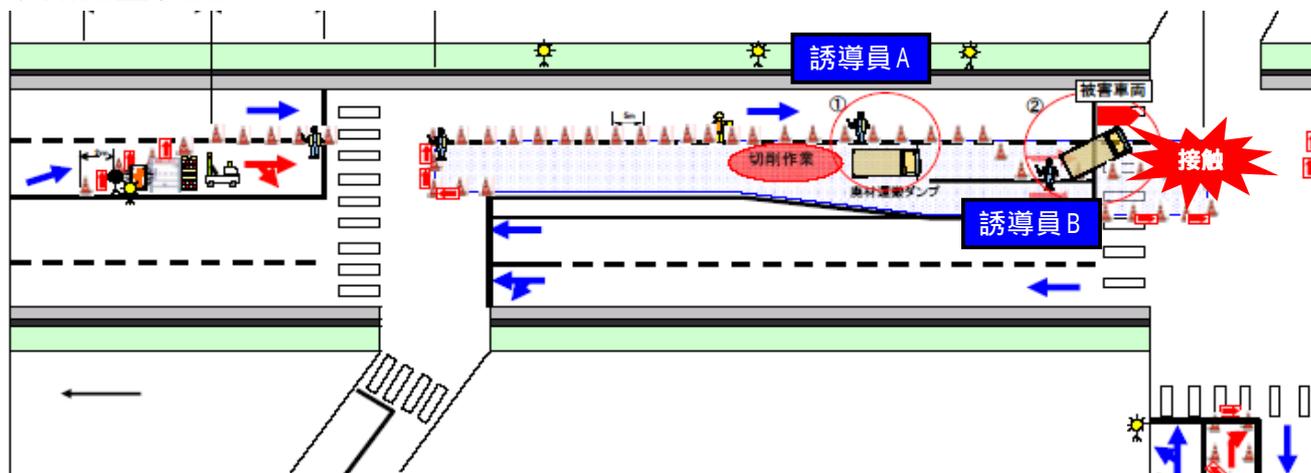
事故発生状況

切削廃材の積み込みを終え、誘導員Aが、工事用車両出入り口付近にいる誘導員Bに搬出する旨を連絡。

廃材を積んだダンプが出入り口に向かって走行し、誘導員Bは出入り口付近で運転手に一時停止を求めたが、**運転手は誘導に気付かず、規制外に出ってしまった。**

結果、出入り口付近で一般車両と接触し、損傷させたもの。

・現場内の交通誘導體制が不十分であるもの。

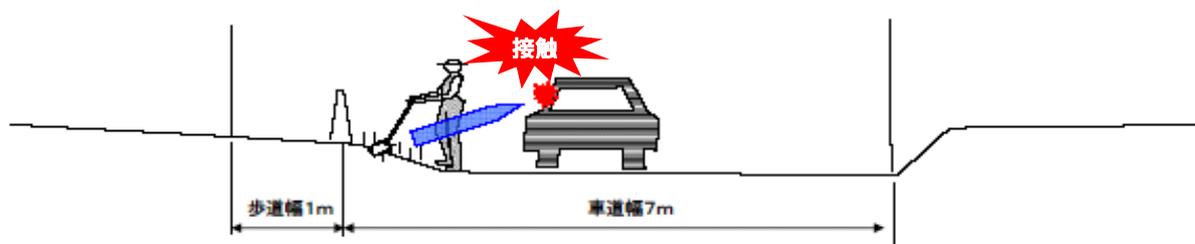
事故発生状況

・当初、除草作業1名、集草作業2名、飛石防護2名で作業を実施していた。

・途中休憩を取り、作業再開する際に、作業員が**飛石防護を行わないで単独で作業を開始した。**

・結果、走行中の一般車に飛石し、窓ガラスを損傷させた。

・第三者及び第三者車両に対する飛石対策がなされていなかった。

・第三者被害が考えられる箇所では必ず**飛散防止対策を行うこと** など

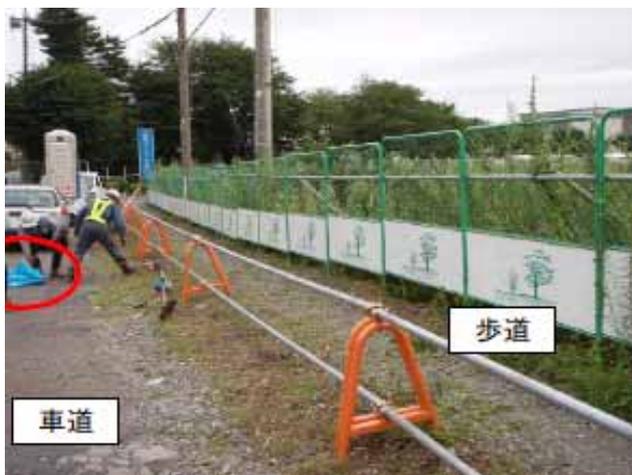
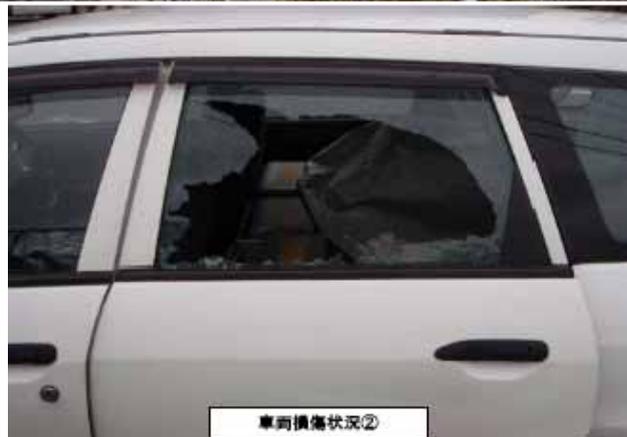
損傷状況写真

発生日時	平成 21 年 8 月 11 日 (火) 15 時 27 分			天候	晴
工事情報	道路系事務所 維持修繕				
被災の状況	性別	年齢	職種	被災の程度	
	-	-	-	一般車窓ガラス損傷	
事故概要	除草作業中、飛石が発生し、走行中のライトバン(一般車)左側後部窓ガラスを損傷させたもの。

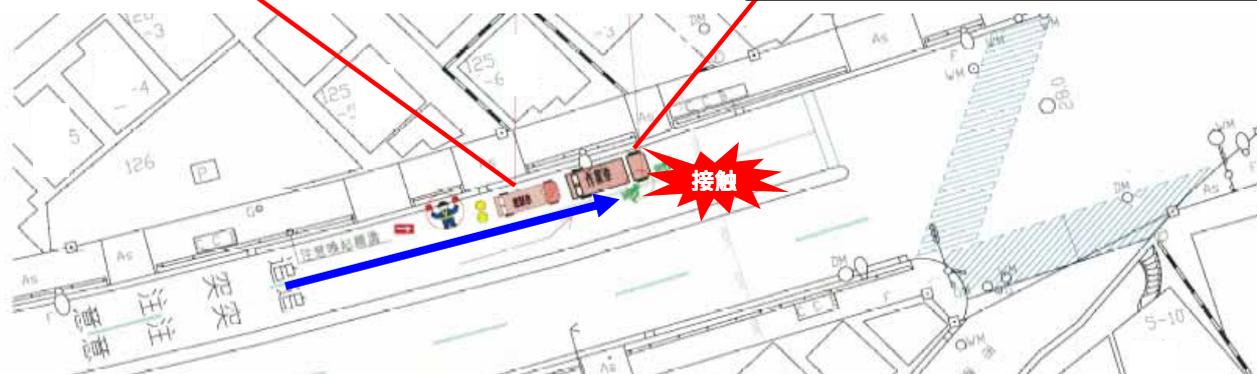
事故発生状況

規制車は電光板を点灯させて停車していた。

作業員は後方の確認をしたが、オートバイの接近に気が付かず、ドアを開けた瞬間、後方から直進してきたバイクと接触した。

・後方確認の徹底不足によるもの

・作業手順の周知徹底
・周囲の安全確認の徹底

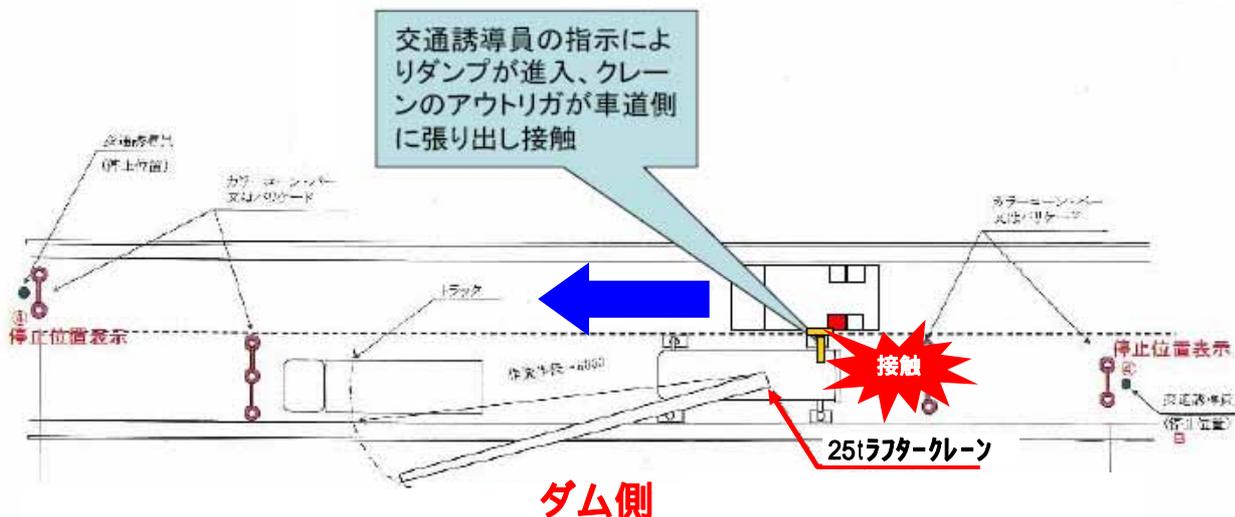
事故発生状況

- ・ダム天端より修繕用部品を吊り下ろすため、道路を規制してラフタークレーンを配置した。
- ・アウトリガーを張り出したところ、**規制帯からはみ出し、走行中のダンプトラックに接触して損傷させた。**

- ・オペレータへ新規入場者教育、作業手順を説明してから作業を開始する予定であったが、**意思疎通を十分に行わないまま、安全管理を怠り、運転席からアウトリガーを操作したこと。**(オペレータへの作業手順、指示が適切なタイミングで行われていない。)

- ・**作業手順とともに作業に応じた安全上の注意及び指示事項の周知徹底する。** など

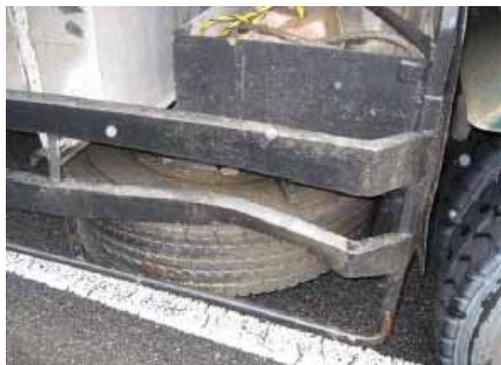
サイドスカート損傷

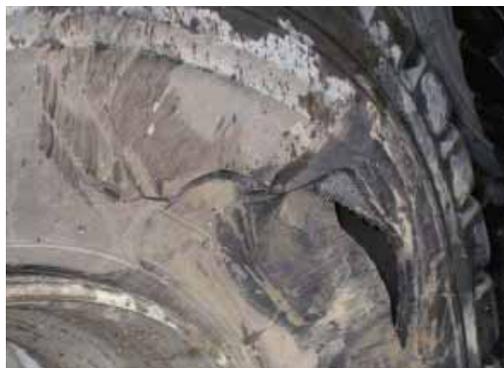
タイヤ破損損傷

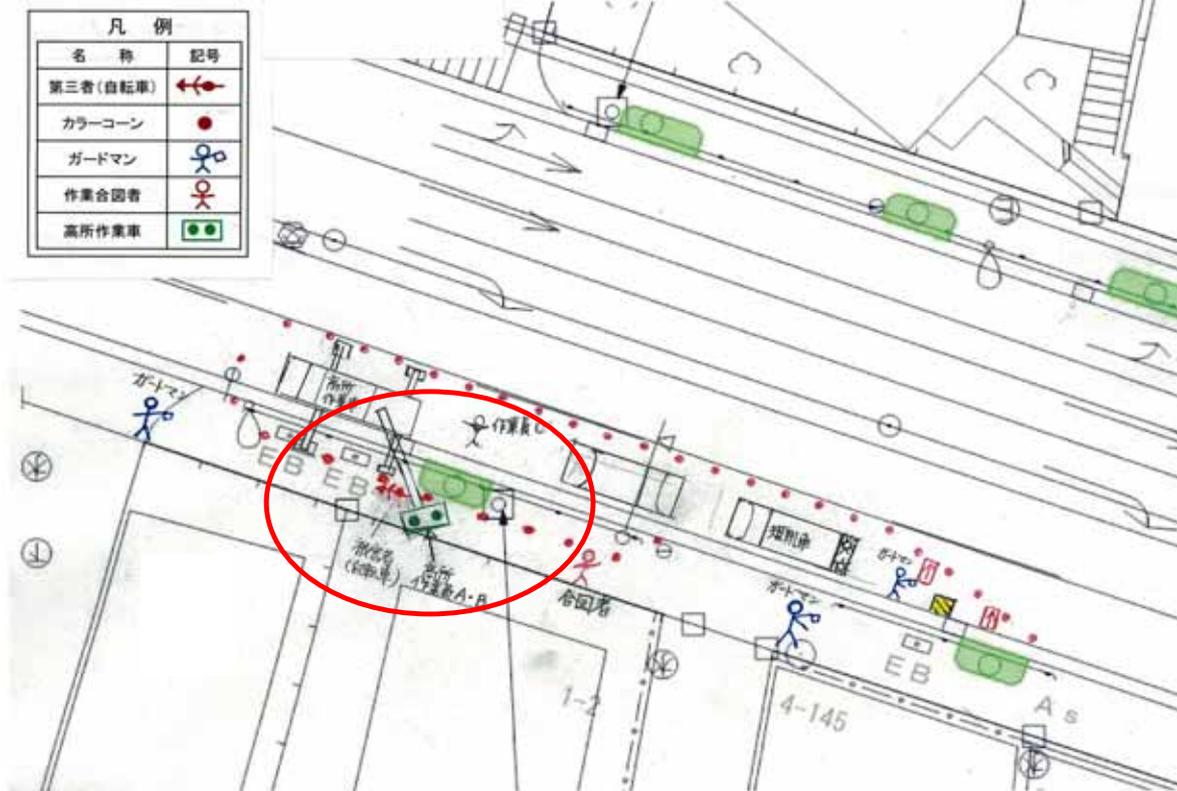
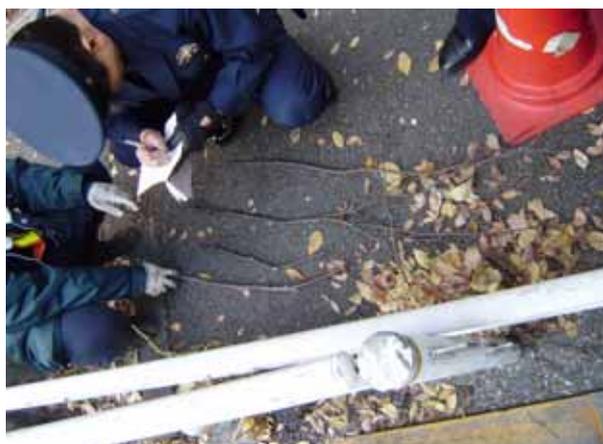
事故発生状況

・ケヤキの剪定作業中、小枝(長さ1m・径1cmの枝2~3本)が落下し、自転車にて通行中の第三者に接触した。
 (本来、枝を切断している際は歩行者を通さないことになっていたが、作業員及び合図者の連携が不十分だったため、第三者を通行させてしまった)

・通行人に対する工事関係者間の連携不足。

・作業時における、第三者に対する安全管理について周知・徹底。 など

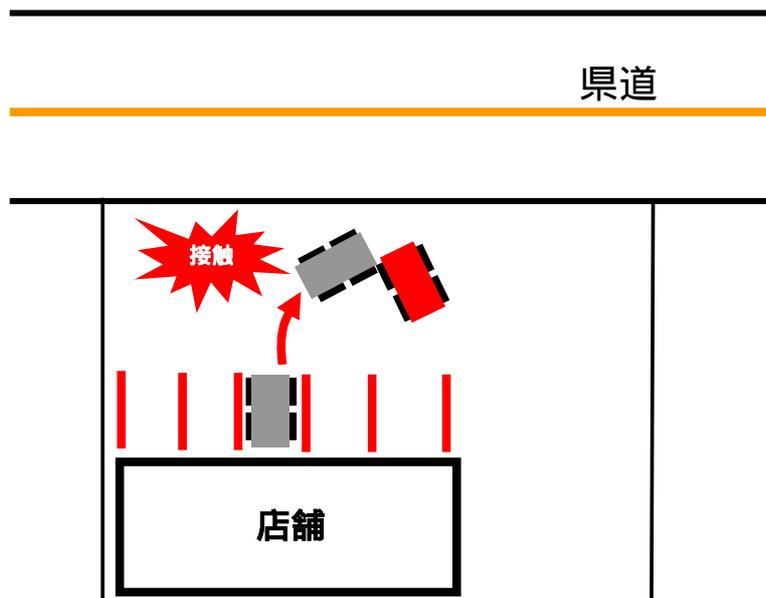
事故発生状況

発生日時	平成 22 年 2 月 2 日 (火)	7 時 35 分	天候	晴
工事情報	河川系事務所 役務			
被災の状況	性別	年齢	職種	被災の程度
	-	-	-	第三者車両前部バンパー左側に凹み
事故概要	公用車を駐車場から県道に出すためにバックで転回したところ、後方に待機していた第三者車両と接触し、損傷させたもの。

・運転手の後方確認不足によるもの。

・車両安全運転教育の徹底。
