発生日時	平成 21 年 5 月 8 日 (金)	14 時 55 分	天候	晴
工事情報	河川系事務所 PC工事			
被災の状況	性別	年齢	職種	被災の程度
	男	24	作業員	左上腕部骨折
事故概要	縦梁組み立て中に型枠梁が横梁に絡み、取り外そうとしたところ、突然絡んでいた部分が外れたため、反動で作業員に接触し、負傷したもの。

事故発生状況

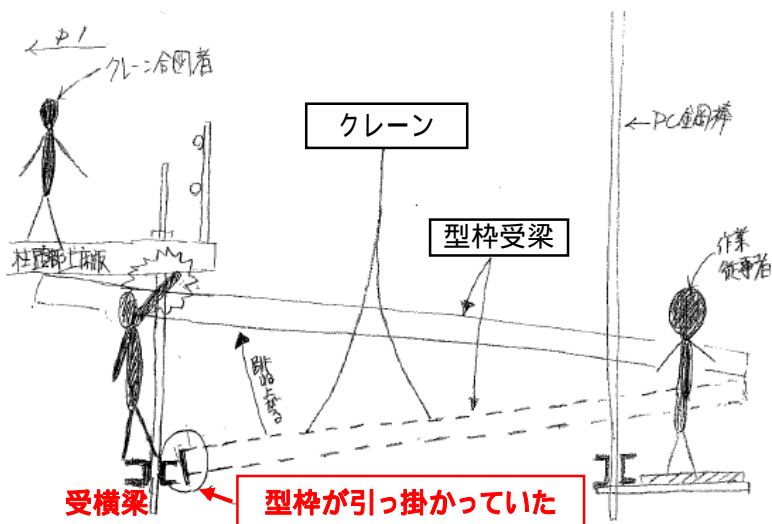
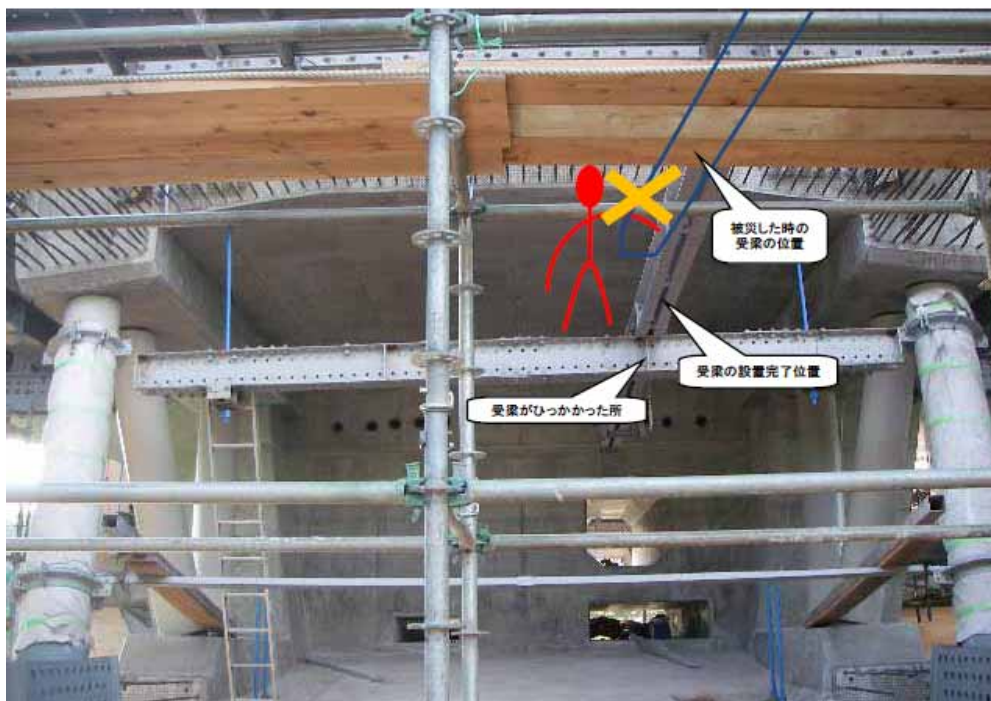
・クレーンにて、型枠受梁を下ろしたところ **受横梁に引っ掛かってしまった**。

・引っ掛かった部分を取り外そうと徐々に上方向に引っ張ったところ、**急に受け梁が跳ね上がり**、作業員に接触した。

・クレーンの取り扱い方法不適切によるもの。

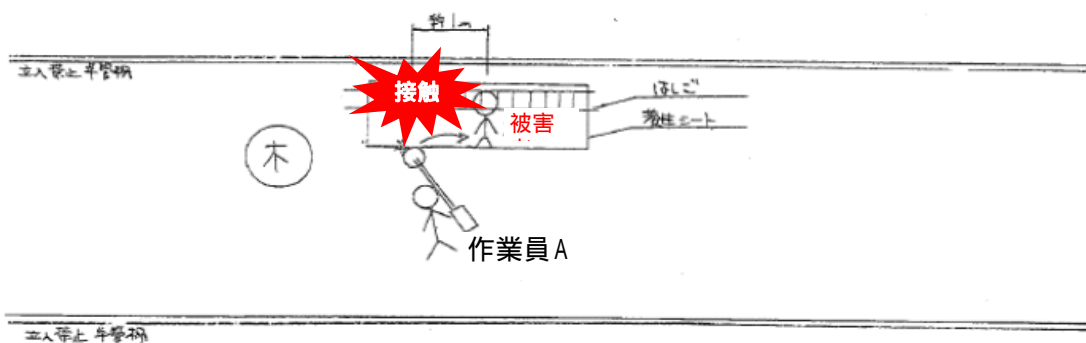
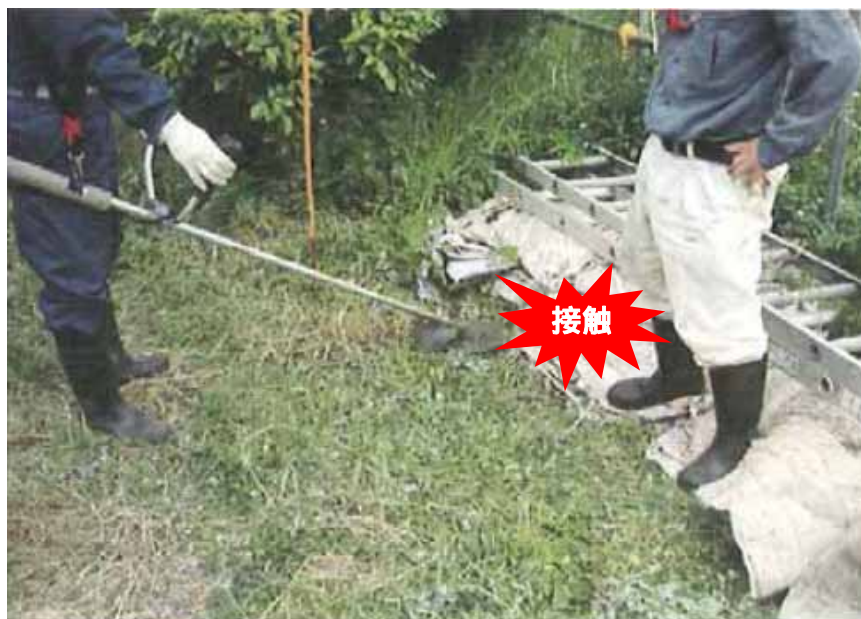
事故発生状況

・作業員2名で肩掛け式除草機を用いて除草作業を行っていた。

・作業員Aの刃先が石に接触し、その衝撃で刃が跳ね、片方の作業員の足に接触した。

・作業半径内に人が立ち入っているなど、安全管理不十分。

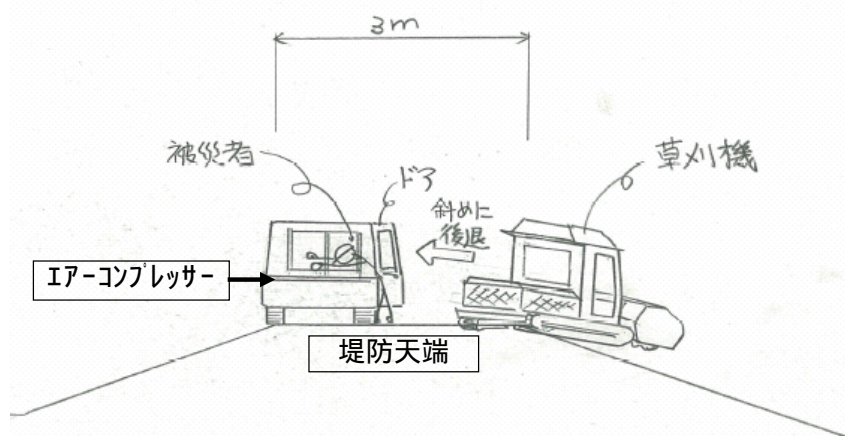
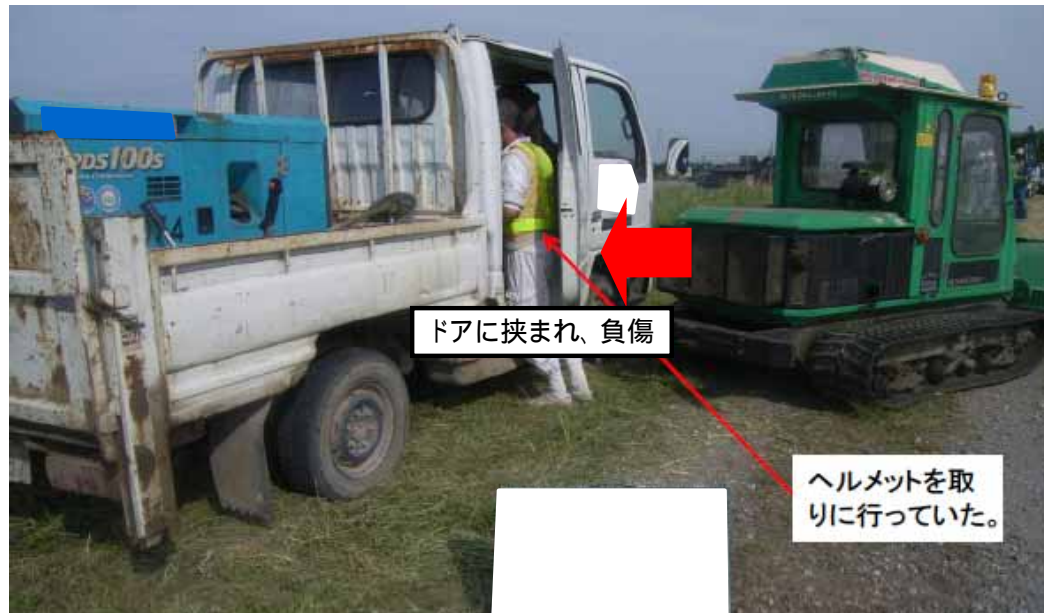
事故発生状況

・休憩時間中、ハンドガイド式除草機械を清掃するため、エアコンプレッサーを積んであるトラックの横に移動した。

・その際、トラックのドア付近にはヘルメットを取ろうとしていた作業員がいた。

・ドア付近にいた作業員に気付かず、除草機が後退を続け、ドアに接触し、作業員が挟まれた(左図参照)

・合図なしで後退するなど、周囲の安全確認不十分。

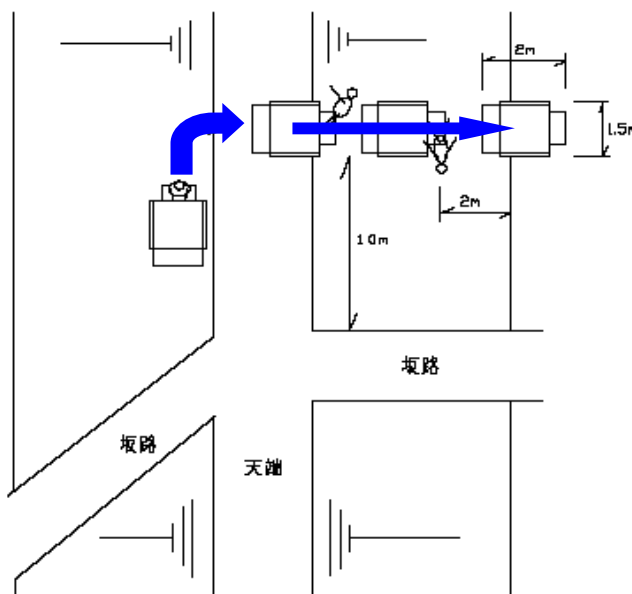
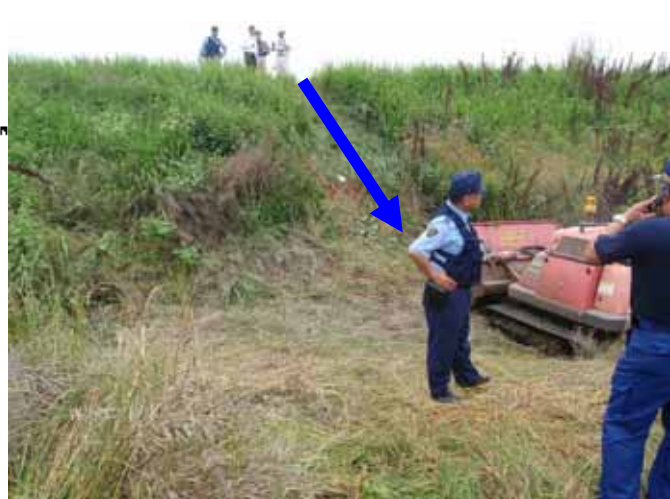
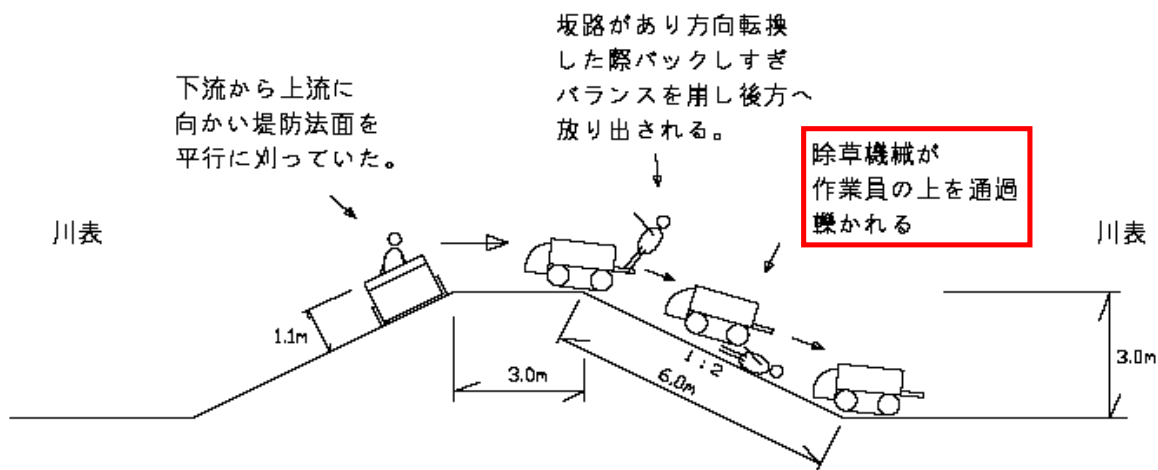
事故発生状況

発生日時	平成 21 年 6 月 16 日 (火)			8 時 40 分	天候	曇
工事情報	河川系事務所 維持工事					
被災の状況	性別	年齢	職種	被災の程度		
	男	65	男	左腕・左足切断、右手親指・小指切断		
事故概要	ハンドガイド式除草機械にて作業中、法面を後退したところ、オペレータが機械から投げ出され、機械の下敷きになり、重傷を負ったもの。

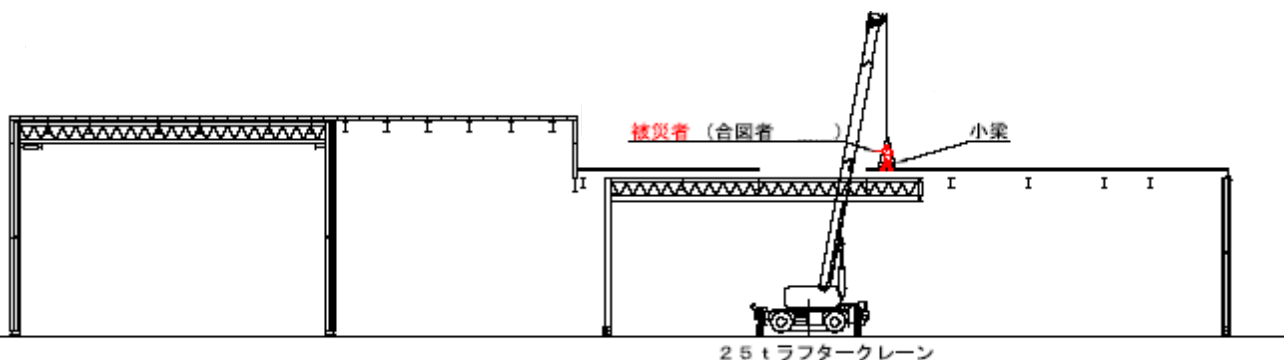
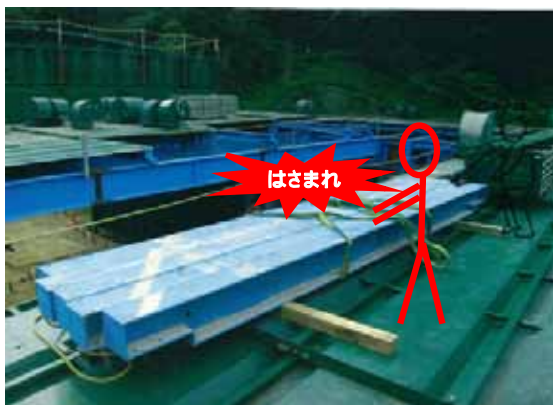
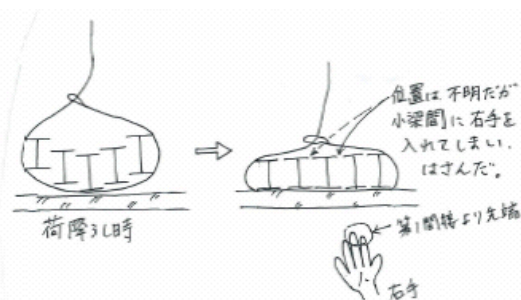
被災状況写真

・トンネル坑口で防音ハウスの設置作業を行っていた。

・クレーンにて5本の鋼材をハウスの天井部分に移動させていた。(作業手順としては鋼材を1本ずつ吊り上げることになっていたが事故当時は5本同時に吊り上げていた)

・荷下ろし直前、鋼材間に段差が出来ており、着地と同時に段差が無くなり、作業員の右手人差し指が鋼材間に挟まれた。

・作業手順と異なる作業を行ったこと。

・作業手順を周知・徹底させること。
・鋼材の移動中は不用意に近づかないこと。
など

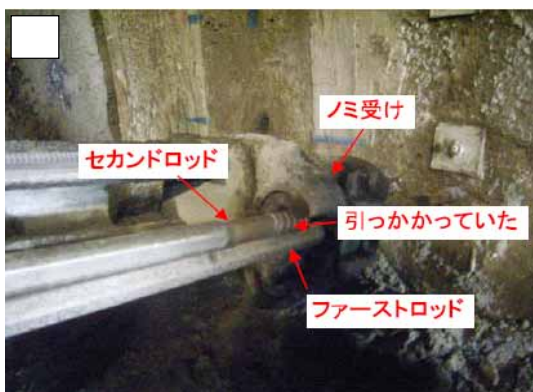
今回の削孔方法【写真】

・セカンドロッドを上に格納しないまま削孔を実施してしまっていた。
 ・そのため、ファーストロッドの削孔に合わせて同時に掘進して行ってしまった。
 ・格納忘れに気が付いた作業員は、セカンドロッドの格納を試みたが先端がノミ受けに引っ掛かっており、機械操作では上に上がらなかった。

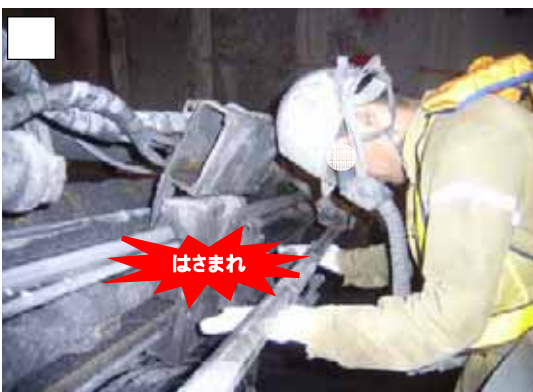
事故発生【写真】

・セカンドロッドをノミ受けから外すため手づかみで引き抜こうとしたところ、ファーストロッドとセカンドロッドの隙間に手を挟まれた。(この時ファーストロッドは回転したままだった。)

・誤った作業手順で作業を実施したこと。

・作業手順の徹底・周知
 (削孔中、ロッド周辺に立ち入らない、作業する際は必ず回転を止める など)

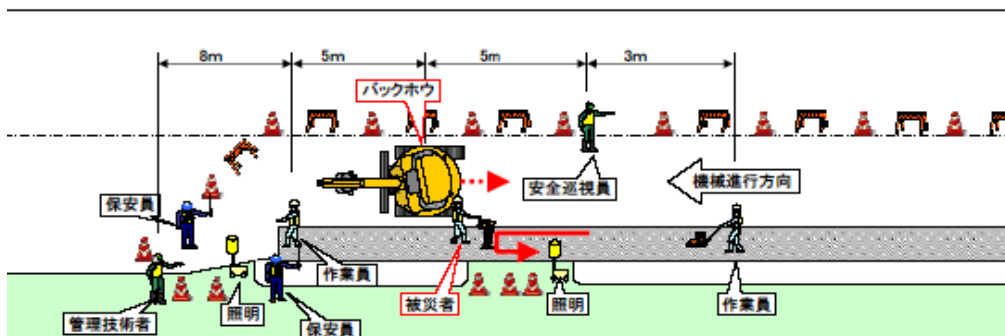
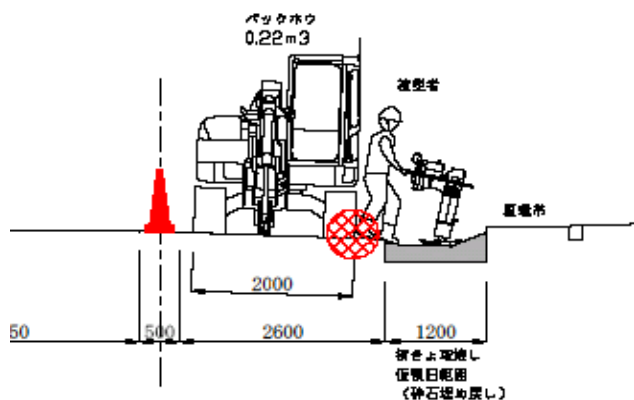
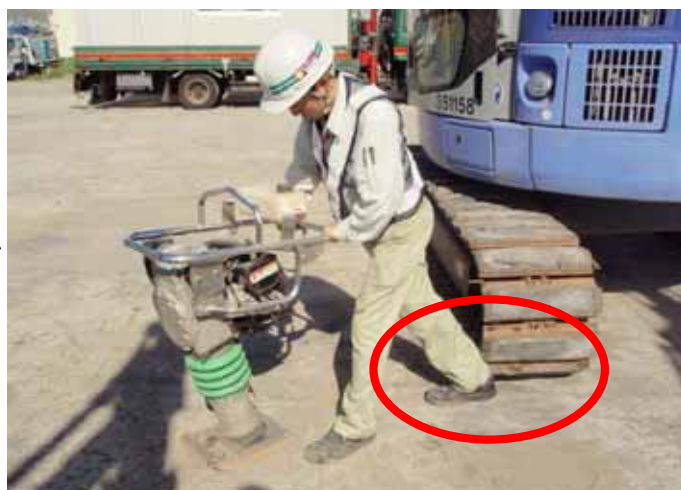
事故発生状況

・被災した作業員は、ランマーを用いて転圧作業を行っていたが、転圧の向きを変えた(バックホウに背を向けた)際、後退してきたバックホウのキャタピラ部分に右足が接触し、負傷した。

【事故発生原因】
 ・重機オペレータの後方確認不足。
 ・誘導員は別の作業に注視していたため、指示が出来なかった。

【事故防止のポイント】
 ・**作業手順の徹底。**
 (役割分担が急速変わったら一時作業中止) など

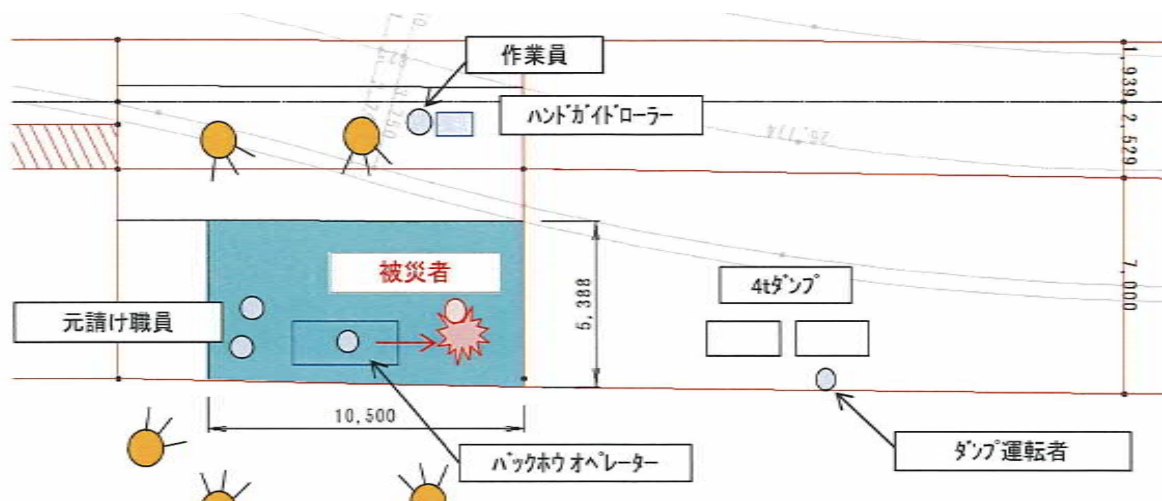
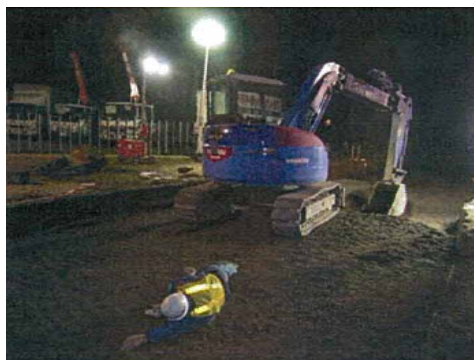
事故再現写真

- ・被災した作業員は、後進するバックホウの誘導を行っていた。
- ・誘導途中に碎石に足を取られ、転倒してしまった。
- ・作業員は誘導する際、**バックホウに近接していた**ため、キャタピラに挟まれてしまった。

- ・重機が後進する際、誘導員が重機に近づき過ぎていたこと。

- ・重機の作業半径内は立ち入り禁止。
- ・誘導員はオペレータから見える位置で誘導を行うなど、安全管理の周知・徹底。
など

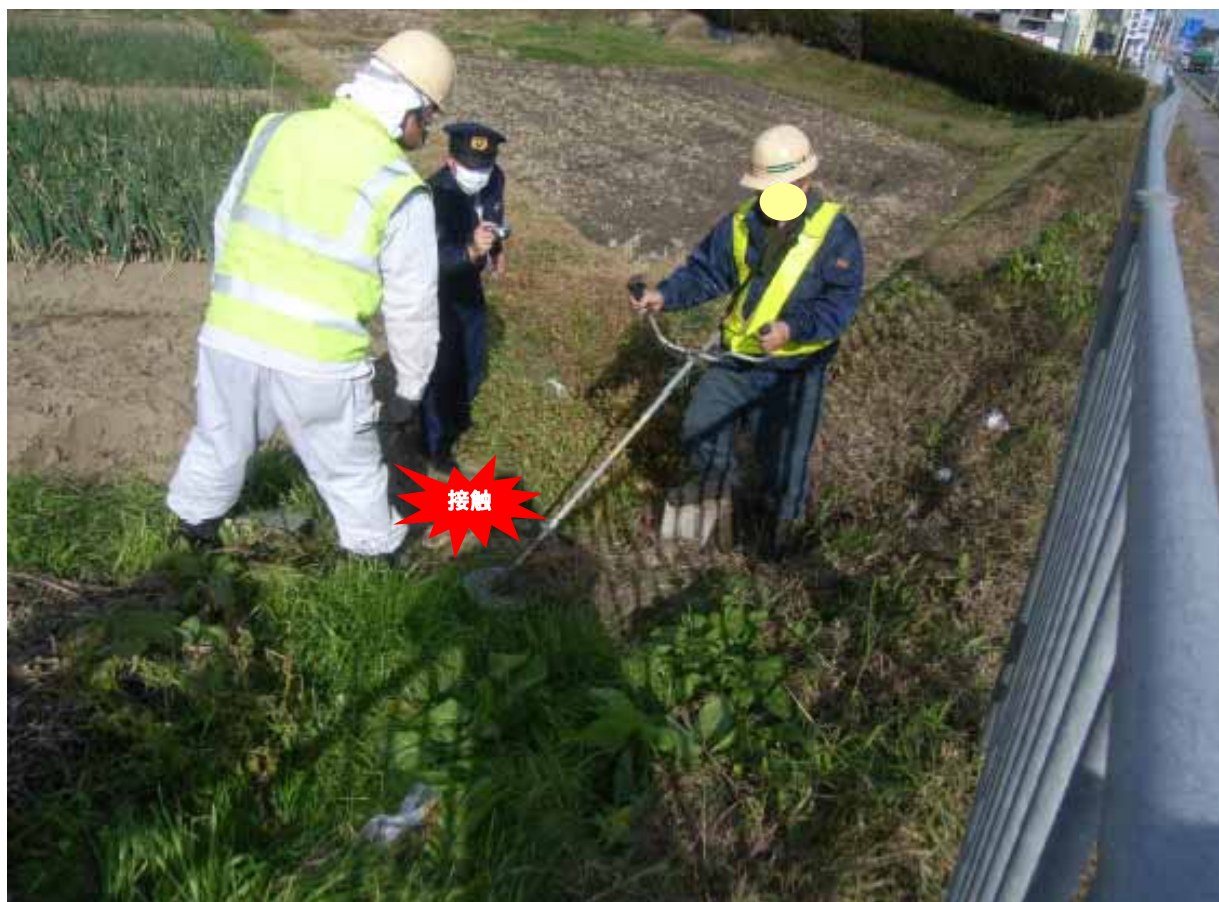
事故発生状況(再現)

・作業半径内に人が立ち入ったこと。

・作業半径内の立ち入り禁止の徹底。
など

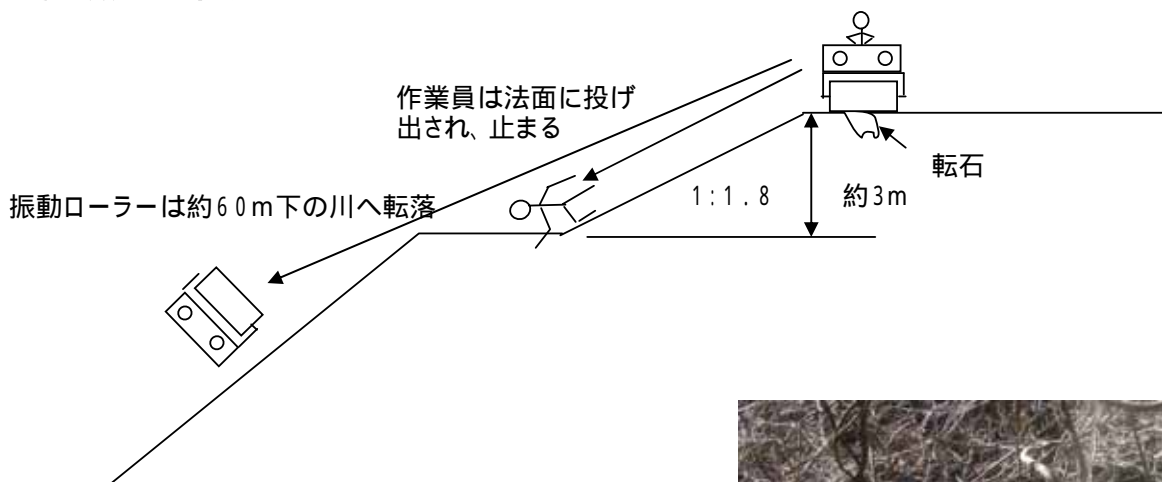
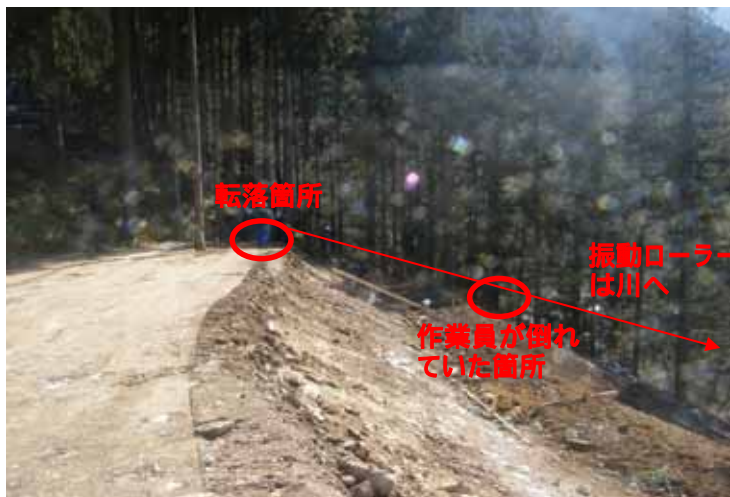
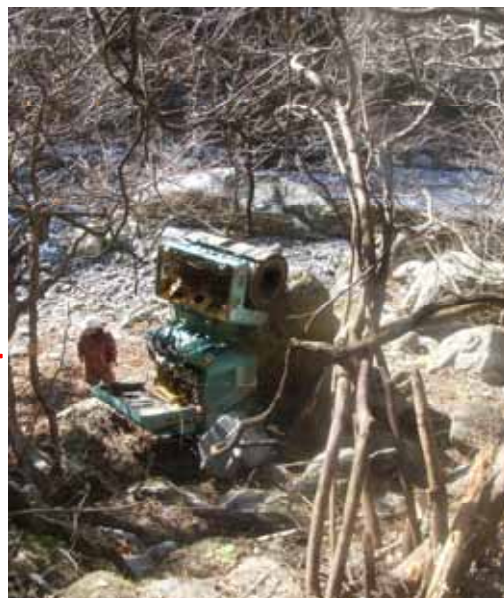
事故発生状況

・4t振動ローラーにて法肩付近を作業中、**盛土材にあった転石に乗り上げ、バランスを崩し転落。**
 運転手は約3m下の法面に投げ出され、振動ローラーは約60m下方の川へ転落した。

【事故発生原因】
 ・端部、法肩の転圧は1tの振動ローラー又はタンパで行うことになっていた。
 ・法肩に近づきすぎていたこと。

【事故防止のポイント】
 ・作業員に対して、使用機械及び施工方法についての指示・指導を徹底すること。
 など

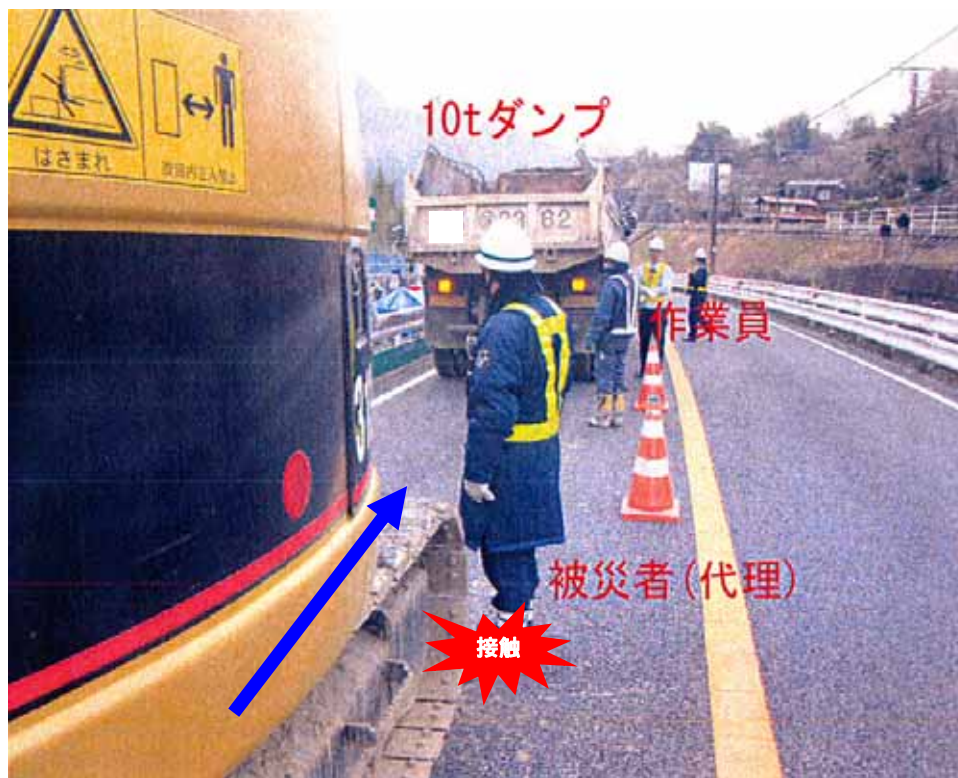
事故発生状況

事故当日、10tダンプトラックと0.45m³バックホウが並列し埋戻し作業を行っていた。
 作業時、10tダンプトラックがバックホウに向かい後進した為、被災者(交通誘導員)は10tダンプトラックの誘導に従事していた。
 この際、被災者(交通誘導員)は10tダンプトラック方面を向いて後進しながら誘導を行っていた。
 被災者が0.45m³バックホウ付近に近づいた時、0.45m³バックホウが法面側を向いたまま、ダンプトラックに向かい移動した。この時、0.45m³バックホウのキャタピラが被災者の両足の甲を引いた。

- ・誘導員とバックホウオペレータの連携不足によるもの。
- ・バックホウオペレータの後方確認不足

- ・「バックホウ移動時は誘導員の指示に従う」の周知・徹底。など

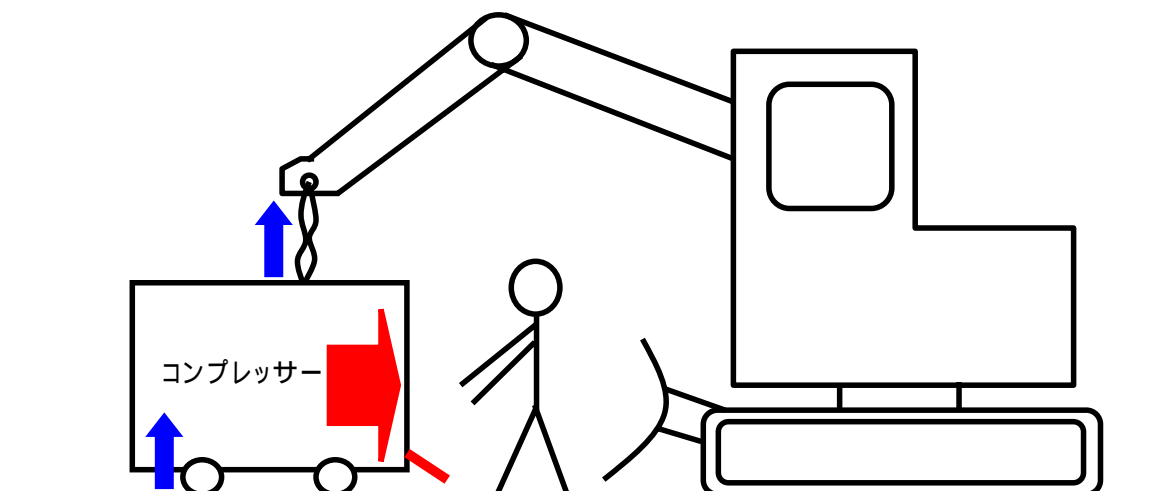
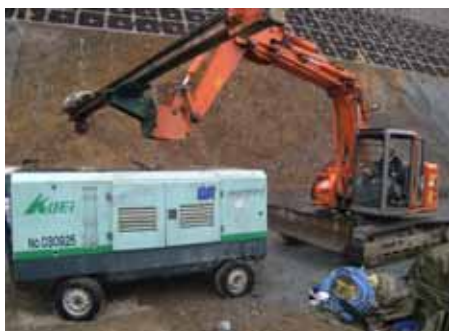
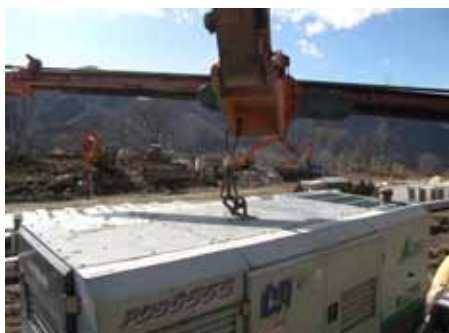
事故発生状況

バックホウにてコンプレッサーを引きずり、移動させるため引き上げた。しかし、コンプレッサーのタイヤがロックされていたのでコンプレッサーが動かなかった。
 タイヤのロックレバーを解除するため、作業員はコンプレッサーとバックホウの間に入り込み、ロックを解除した。
 ロックが解除され、コンプレッサーが徐々に作業員側に動き出し、バックホウの排土版とコンプレッサーの間に挟まれた。

- ・コンプレッサーを吊り上げている状態で、作業員が不用意にロックを解除したこと。

- ・作業員・オペレータ間の合図や誘導方法の徹底。
- ・機械稼働中、不用意に作業半径内に近づかない。
など
