| 工事情報 | 道路系事務所 鋼橋上部工事 | | | | | | |
| 事故概要 | 主桁架設準備のため、脚立を用いて主桁ウェブの添接板の仮締めボルトを緩めていた際、作業員がバランスを崩し、脚立から転落、負傷したもの。 | | | | | | |

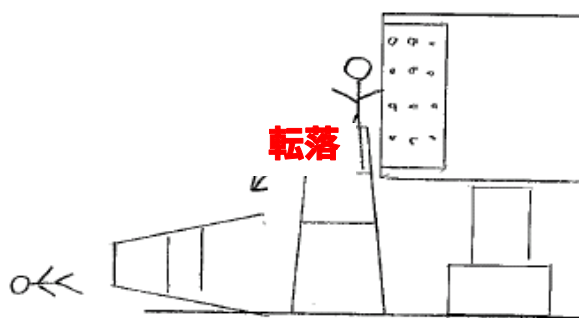
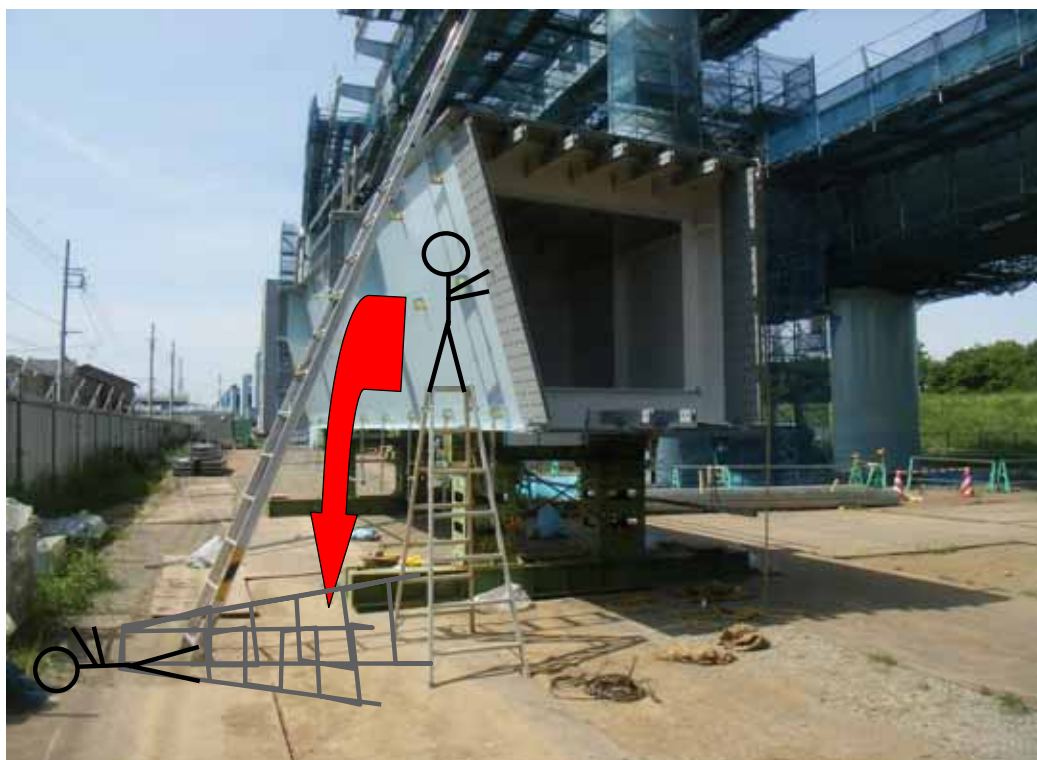
・脚立に上り、添接板の仮締めボルトを緩めていた。

・作業中にバランスを崩し、脚立 (1.8m) から転落し、作業員が負傷した。

・高所作業における安全対策不十分。

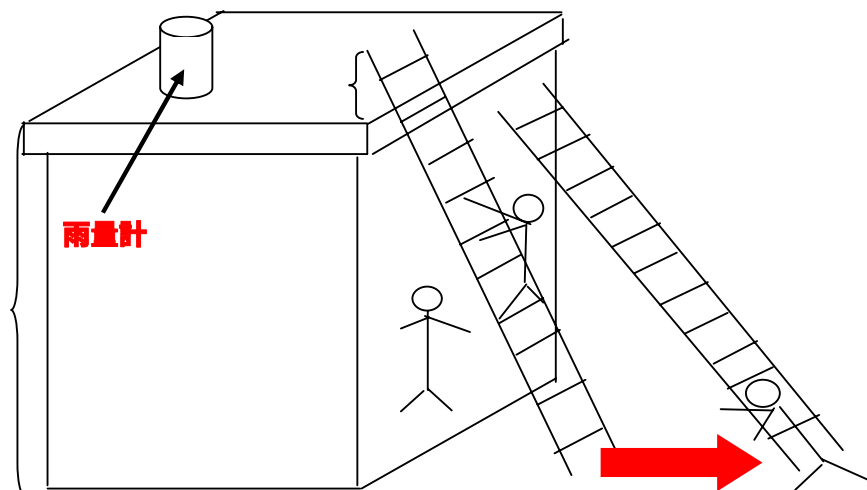
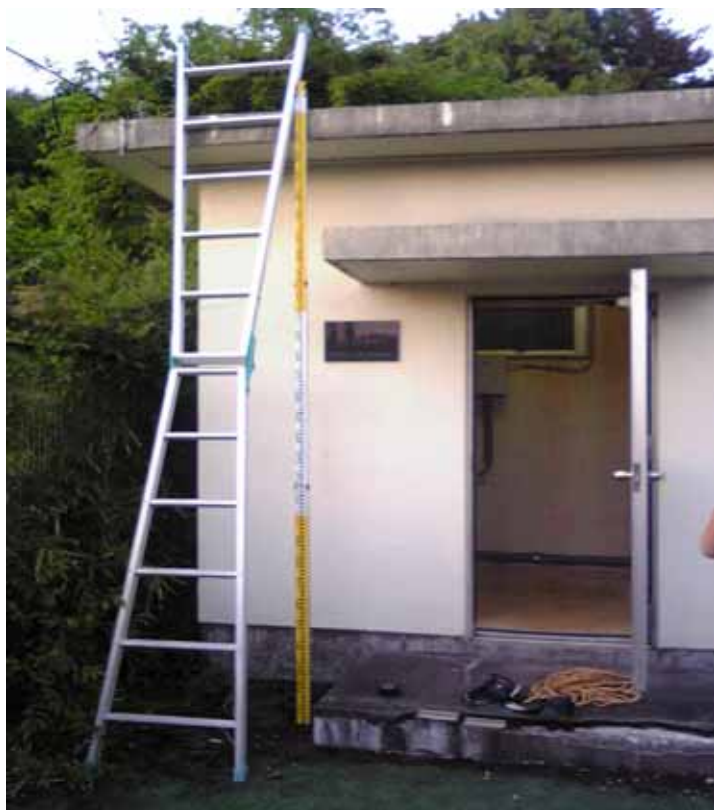
・雨量観測所屋上の雨量計を点検しようとした。

・脚立を登っていたところ、足元が滑り、脚立とともに作業員が落下したもの。  
(地面が湿っており、滑りやすい状態だった)

・脚立 (はしご) を使用する際の滑り止め対策不十分

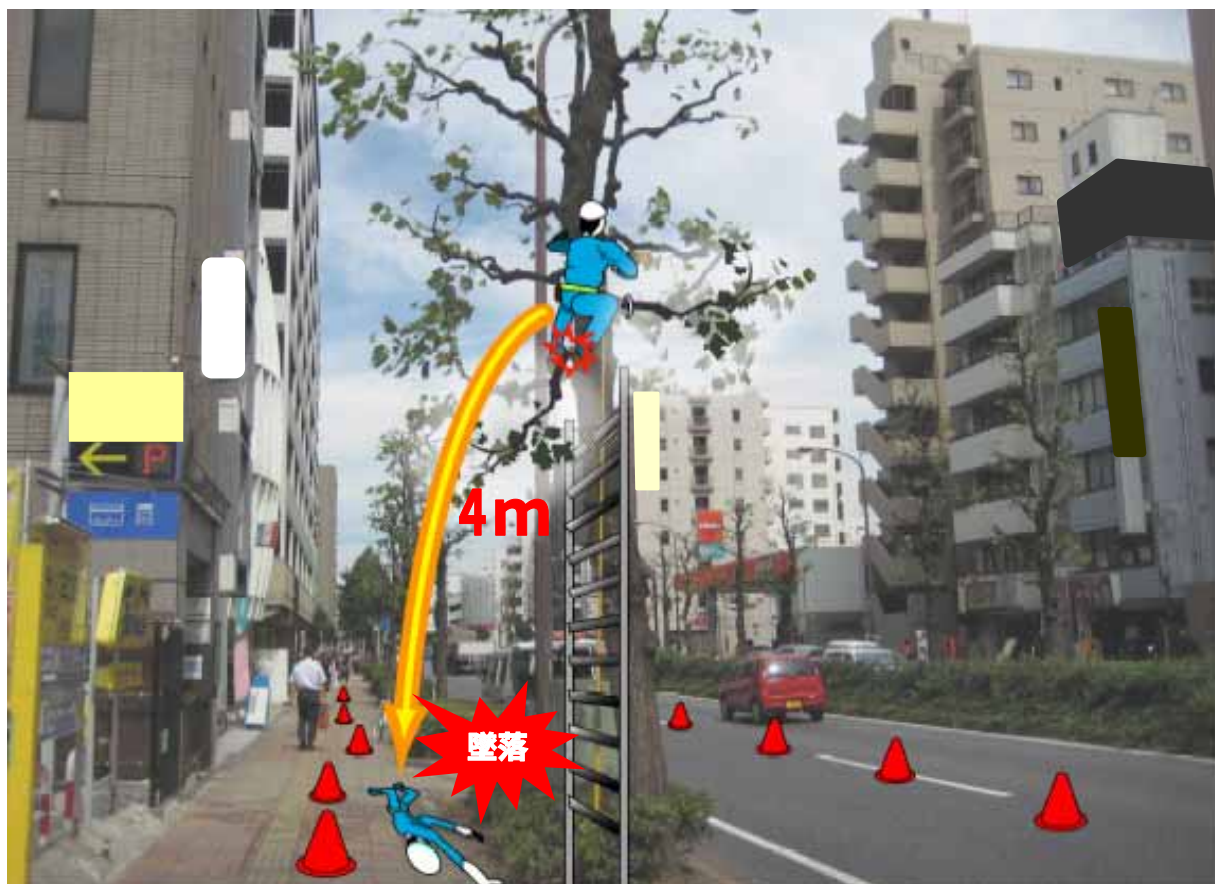
・樹木の剪定作業のため、梯子をのぼり、安全帯を設置した。

・足を掛けていた枝に負荷が掛かり折れた後、安全帯を掛けていた枝も折れてしまい、**約4mの高さから作業員が転落した。**

・高所作業における墜落防止対策が不十分だったこと。

・高所作業を行う際の安全設備の再確認。  
(適切な安全帯の設置、作業床の設置 など)

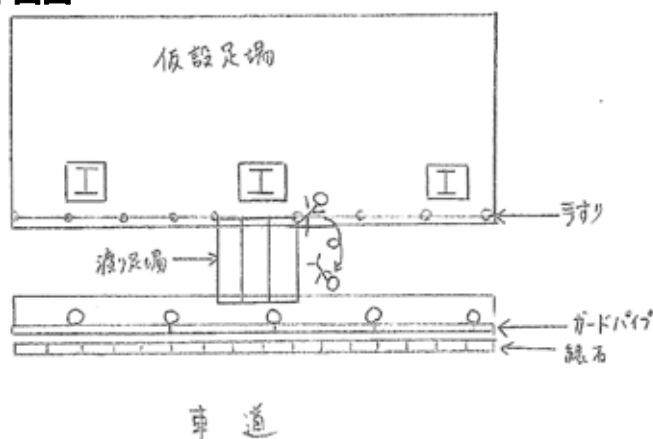
### 平面図

- ・事故当日、H鋼杭の継手溶接作業を行っていたが、17:15に作業は終了し、17:20より片付け作業を行っていた。
- ・その際、辺りが薄暗かったこともあり、仮設足場から車道側に設置していた渡り足場から作業員が足を踏み外し、高さ1.7m下に墜落した。

- ・墜落の危険性がある箇所にもかかわらず、必要な安全対策を講じていなかったこと。

- ・墜落の危険性がある箇所については手すり等を設置する。 など

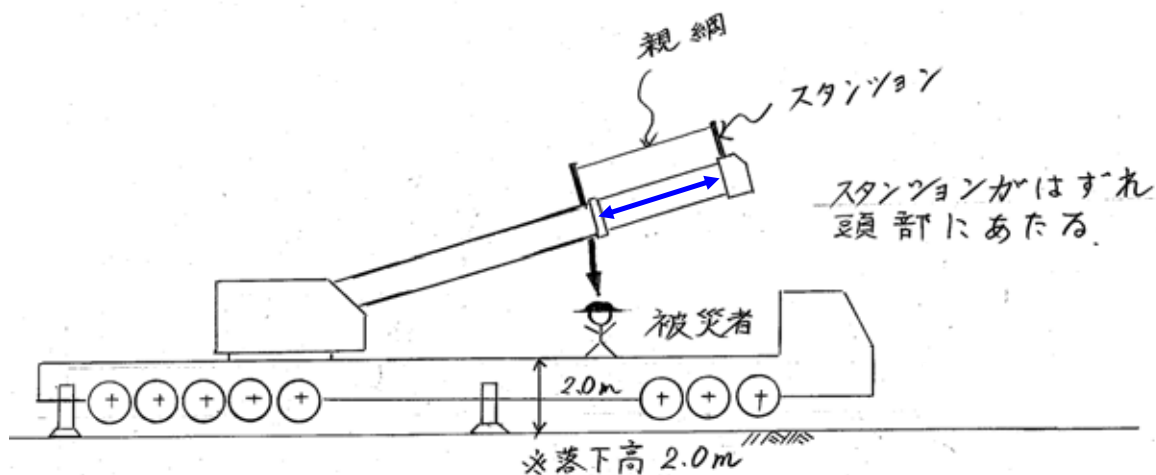
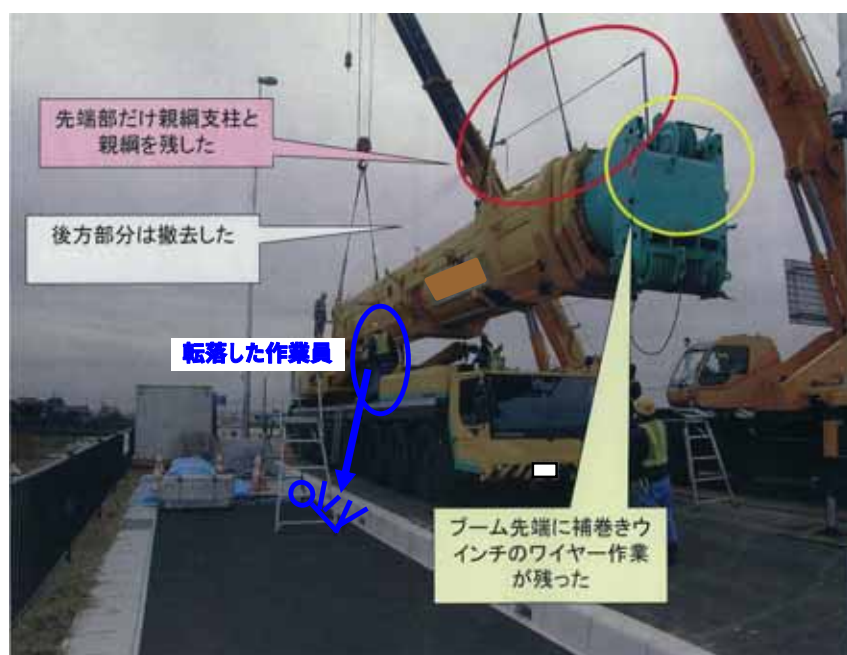
・クレーンの組立作業のためブームにスタンを設置して作業していた。

・組立作業は終了したが、先端部分の**スタンを残したまま**、次の作業に移ってしまった。

・ブームを伸ばした反動でスタンが外れ、クレーン上に居た作業員に接触、転落した。

・スタンの残置について、作業指揮者、クレーンオペレータの伝達・確認が適切に行われていなかった。

・機械稼働時の確認・伝達方法を再度徹底する。 など

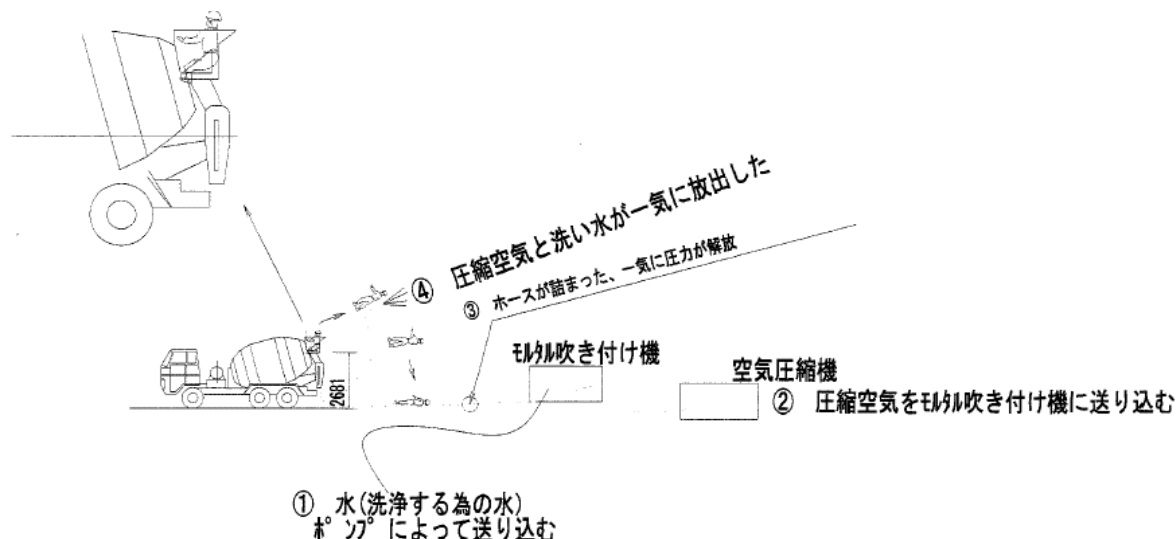
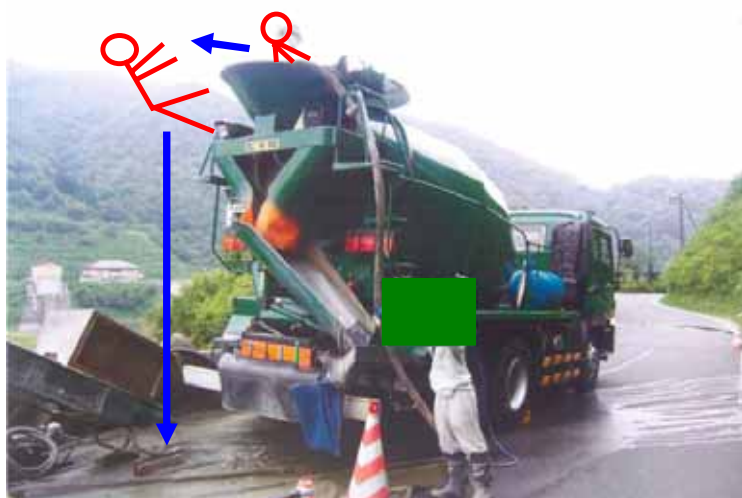
・モルタル吹付終了後、ホースの洗浄作業を行っていた。  
 ・ホース内部に圧力を掛けて、水で洗い流そうとした。  
 ・被災者は、ミキサー車のホッパー口からホッパー内に吹付ホースを差し込み、フックで固定した。また、洗浄中のホースの動きを抑制するために、ホッパー口にて吹付ホースを押さえていた。(その際、安全帯等の落下防止対策は行っていなかった。)

- ・高所作業にも拘わらず、安全帯の着用を怠った。  
(労働基準監督署より、是正勧告書及び指導票あり)
- ・作業帯ではない「ホッパー口」にて作業を行ったこと。

- ・高所作業時の安全帯の着用の周知徹底。
- ・生コン車のホッパー口など、作業帯ではない箇所では作業しない。 など

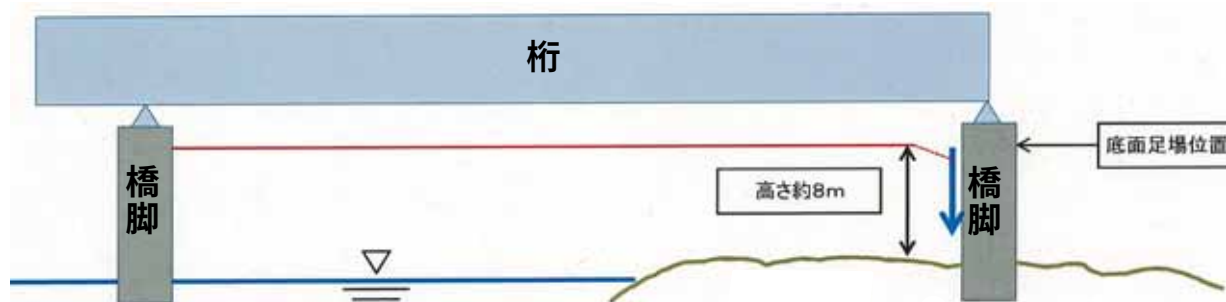
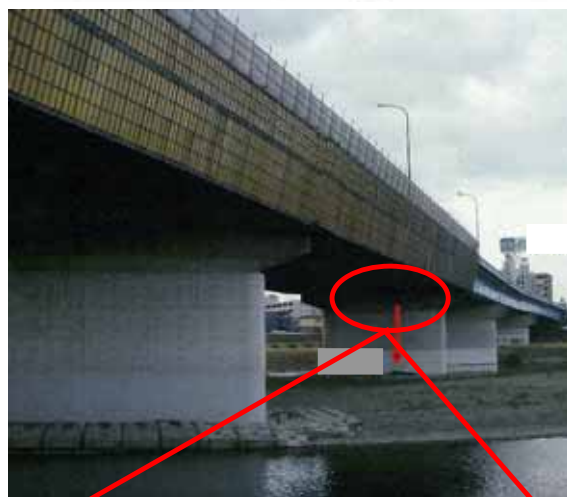
・吊り足場及び朝顔 (板張り防護) の足場内でブラスト作業をしていた作業員が、足場床材端部が1.5m下がり、橋脚と床材との間に生じた隙間から**約8m下の中州に墜落**したもの。

・足場の最大積載荷重について検討してなかったこと。  
(労働基準監督署より、指導書あり)

・足場上にて最大積載荷重を超えて資材等を積載することのない様、作業手順書又は作業前の安全点検活動の場で、作業員に周知・徹底する。 など
