発生日時	平成 21 年 4 月 10 日 (金) 13 時 30 分	天候	晴
工事情報	公園系事務所 業務		
被災の状況	性別	年齢	職種
	-	-	-
事故概要	被災の程度		
	管理車両(貸与車両)損傷		
事故概要 管理車両にて園内の点検中、切株に乗り上げ、貸与車両を損傷。

発生日時	平成 21 年 4 月 13 日 (月) 11 時 30 分	天候	晴
工事情報	道路系事務所 維持修繕		
被災の状況	性別	年齢	職種
	男	45	作業員
	被災の程度		
	右眼横の裂傷 左鎖骨骨折		
事故概要	トラックの荷台にガードパイプを積み、作業員を乗せたまま移動したところ、積んでいたガードパイプと共に作業員が落下した。

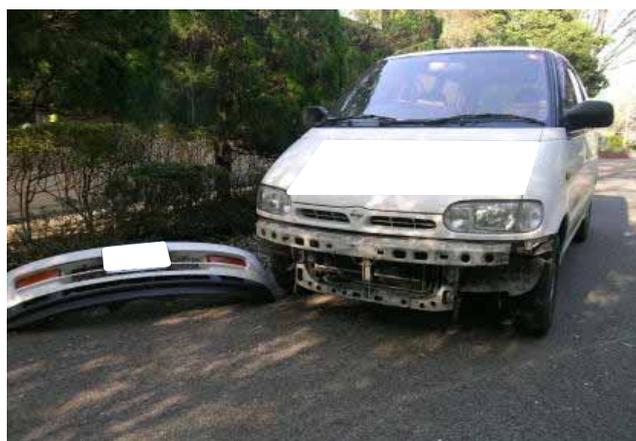
貸与車両損傷状況

・管理車両にて園内の点検作業を行っていた。
 ・竹やぶの中に車で進入し、切株に気付かず乗り上げた。
 ・後進して脱出を試みたが、切株がバンパーに引っ掛かり、損傷させた。

〔速報段階での事故発生原因(推察)〕
 ・園内点検ルート of 事前確認不足。

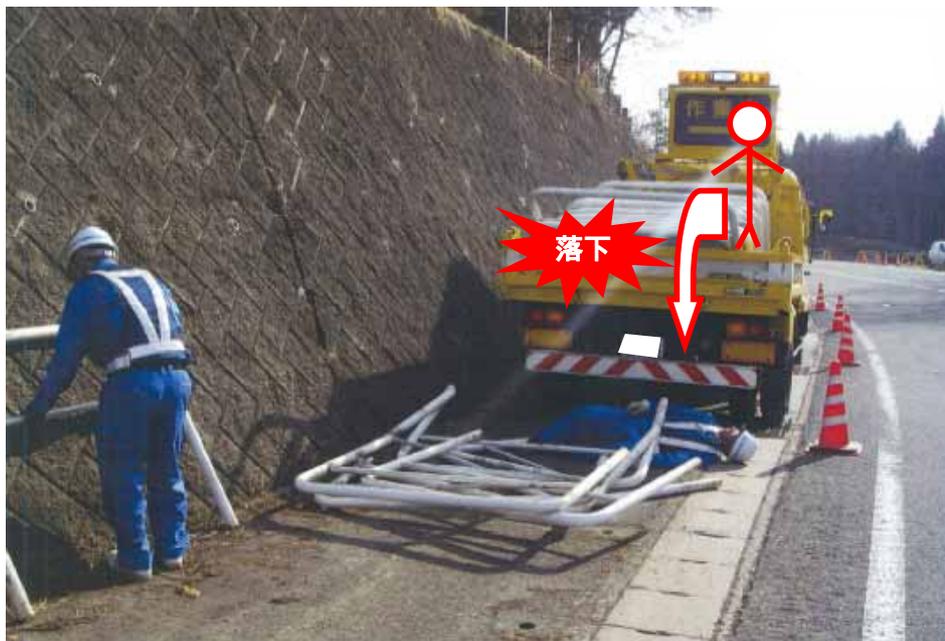
事故再現写真

- ・車道横に設置するためのガードパイプを運搬していた。
- ・設置予定箇所にガードパイプを順次降ろす作業を行った。
- ・ガードパイプを降ろし、次の設置箇所に向かう際、**作業員がトラックの荷台に乗ったまま発進**したところ、作業員とガードパイプが地面に落下した。

- ・荷台に人を乗せたまま発進したこと。
- ・積荷を固定しなかったこと。

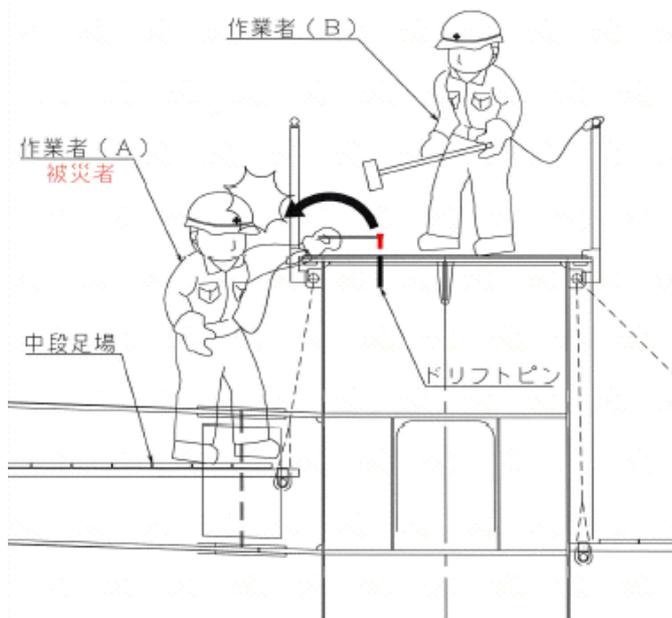
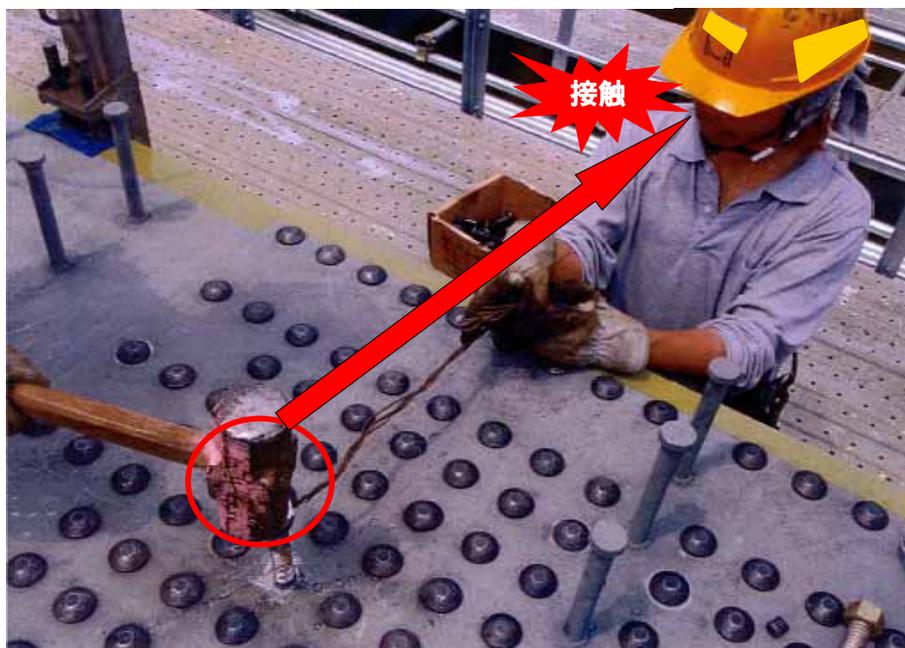
事故状況図

・上フランジ部のドリフトピンの抜き取り作業を行っていた。

・ピンが抜けなかったため、右図のような治具を用いてハンマー打撃を行った。(使うべきは倉庫にあったが、近くにあった別の治具で作業を継続してしまった。)

・結果、治具が作業員に跳ね返り、負傷した。

・誤った工具を用いて作業を行ったこと。

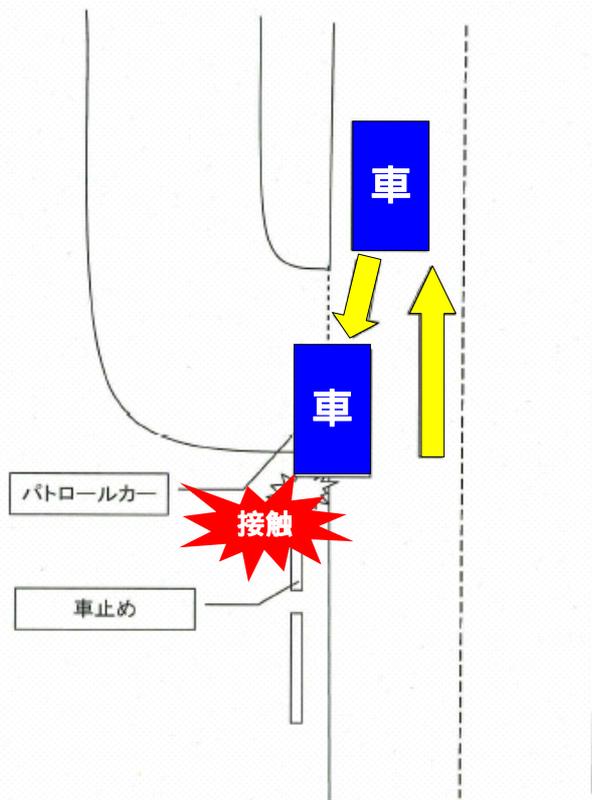
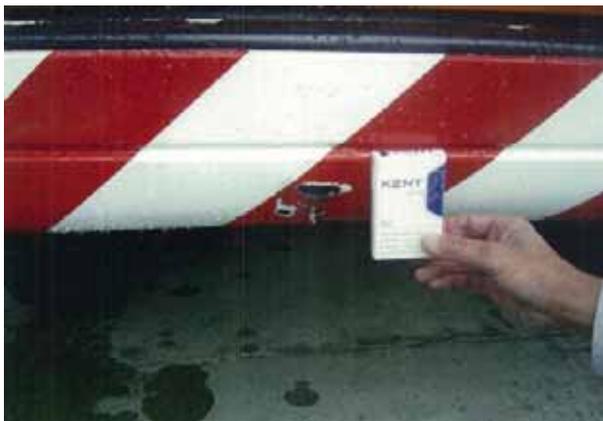
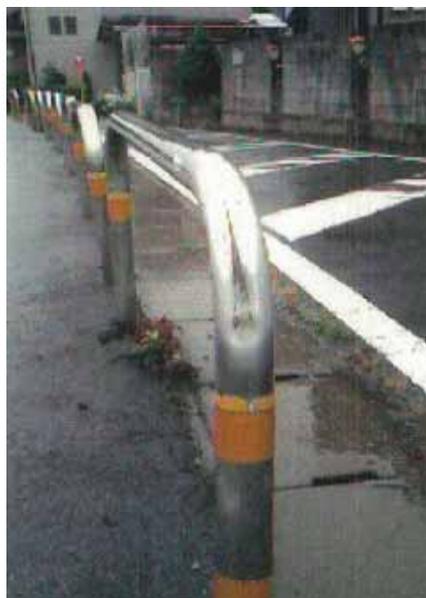
事故発生状況

- ・河川巡視を行っていた。
- ・本来のルートを通り過ぎてしまったため、後進して本来のルートに戻ろうとした。
- ・後進した際、市所有の車止めに気づかず、車後方部と接触し、損傷させたもの。

- ・後方確認不足による公衆損害。

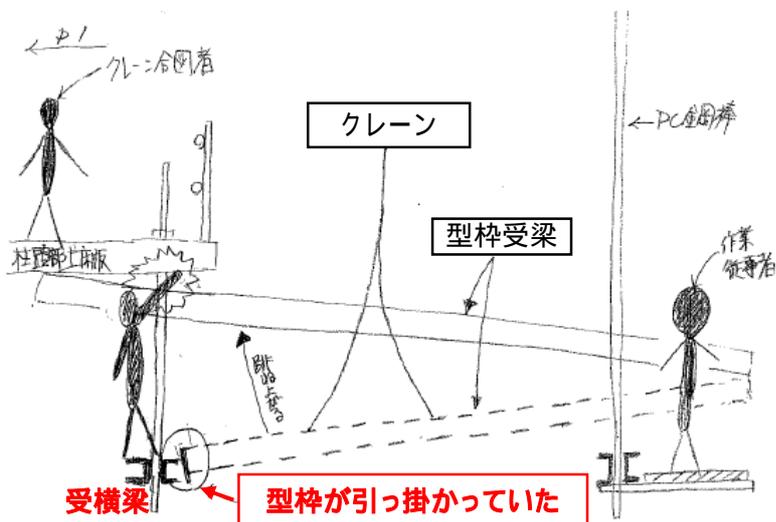
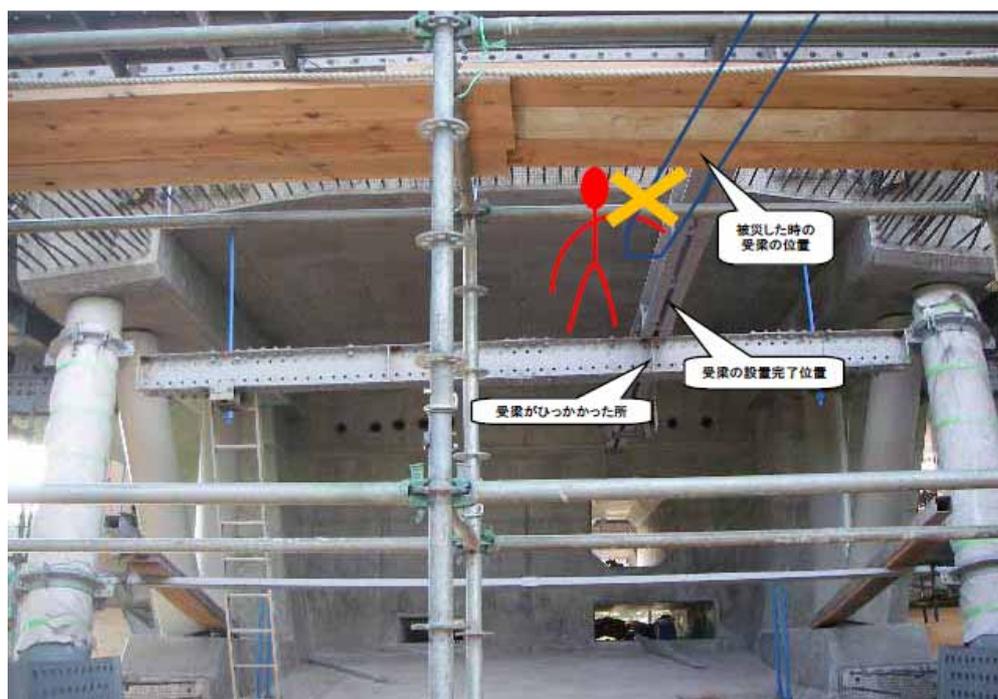
事故発生状況

・クレーンにて、型枠受梁を下ろしたところ **受横梁に引っ掛けてしまった**。

・引っ掛かった部分を取り外そうと徐々に上方向に引っ張ったところ、**急に受け梁が跳ね上がり**、作業員に接触した。

・クレーンの取り扱い方法不適切によるもの。

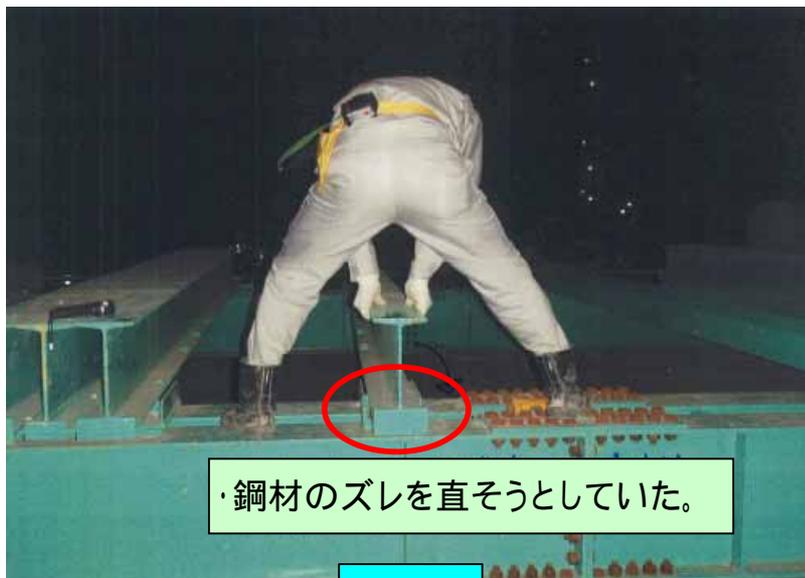
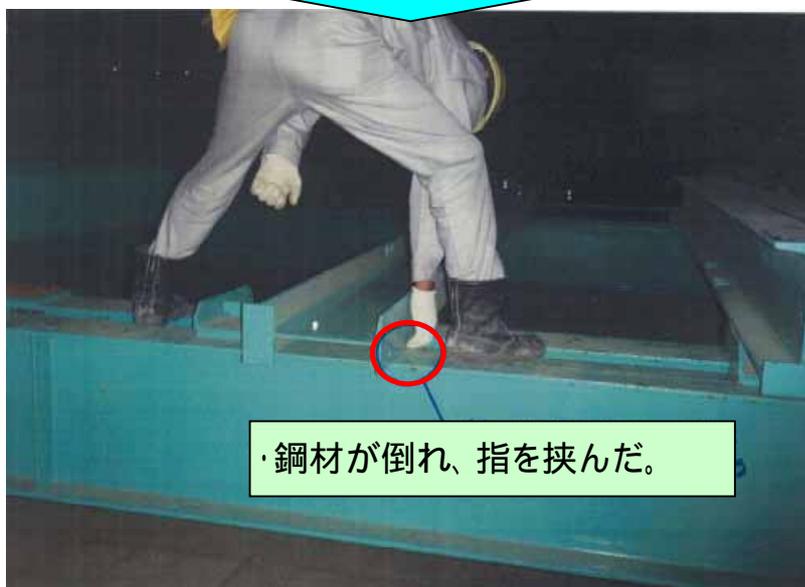
事故発生状況

・鋼材の移動方法が不適切。

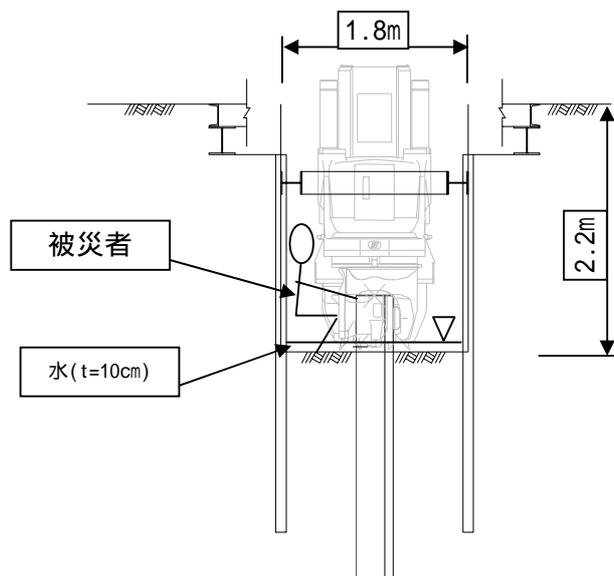
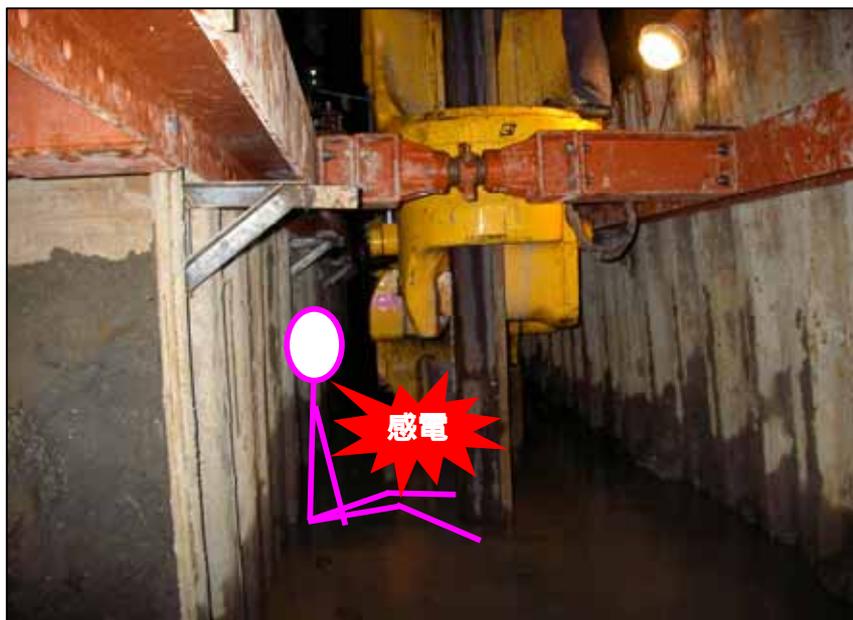
事故発生状況

・綱矢板の圧入作業中、上杭と下杭を溶接していたところ、作業員が感電した。

・足元には地下水とウォータージェットによる水が10cm程度溜まっている状態だった。

・胴付長靴を着用していたが、皮手袋で作業しており、手袋が濡れたことにより感電したと考えられる。

・感電に対する安全対策が不十分である。

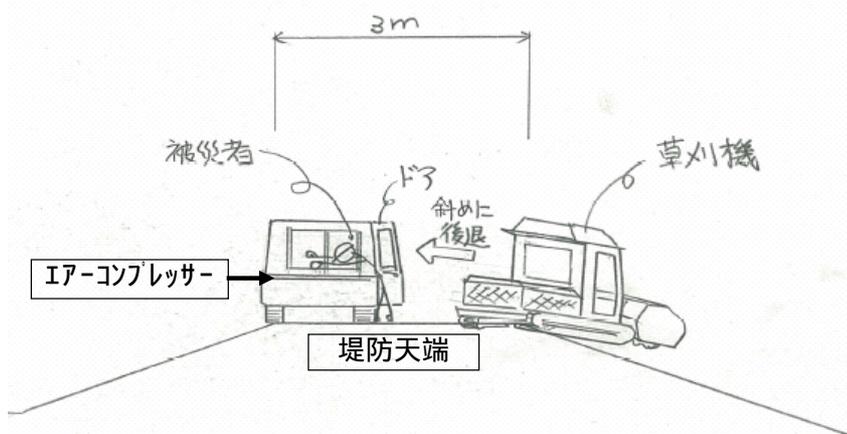
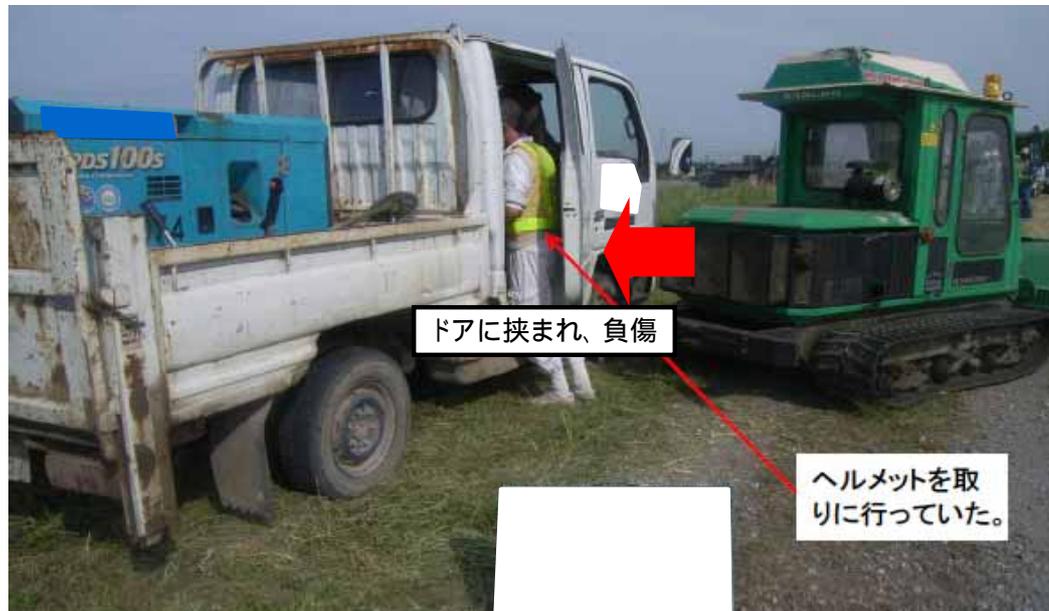
事故発生状況

・休憩時間中、ハンドガイド式除草機械を清掃するため、エアコンプレッサーを積んであるトラックの横に移動した。

・その際、トラックのドア付近にはヘルメットを取ろうとしていた作業員がいた。

・ドア付近にいた作業員に気付かず、除草機が後退を続け、ドアに接触し、作業員が挟まれた(左図参照)

・合図なしで後退するなど、周囲の安全確認不十分。

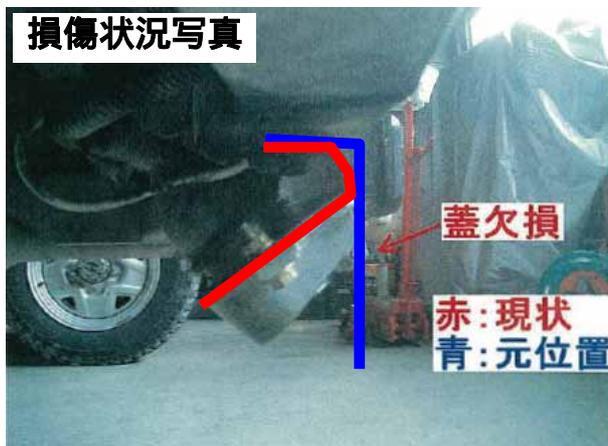
損傷状況写真

- ・パトロールカーにて河川巡視を行っていた。
- ・途中、行き止まりのためUターンしようとしたところ、後部バンパー下にあるボートトレー用のコンセントが法面に接触し、損傷させた。

- ・Uターン時の後方確認不足によるもの。

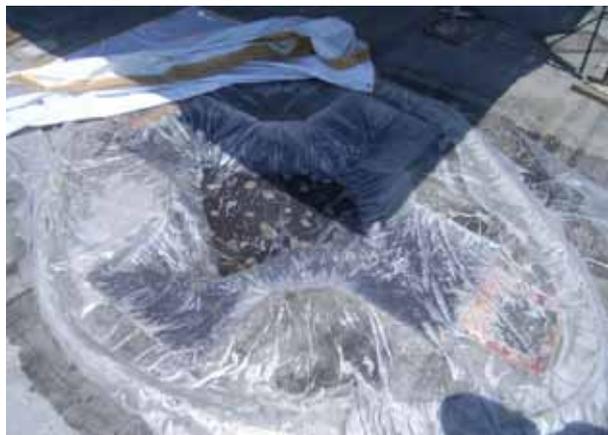
事故発生状況

開口部のアスファルト防水を撤去した。

開口部に雨水の浸入を防ぐためビニールシートを養生した。
(左図参照)

実際は水が浸入していた。

ビニールシートの上にさらにビニールシートを被せていた。

・養生方法不十分による公衆損害。

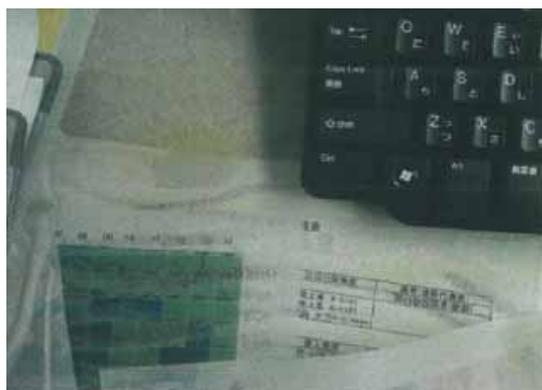
2階の執務室内が雨漏りにより水浸しになった。

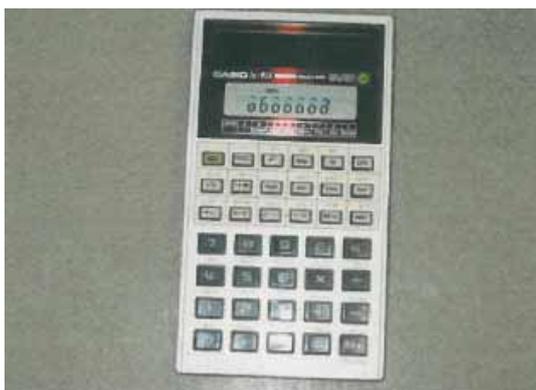
故障した電卓

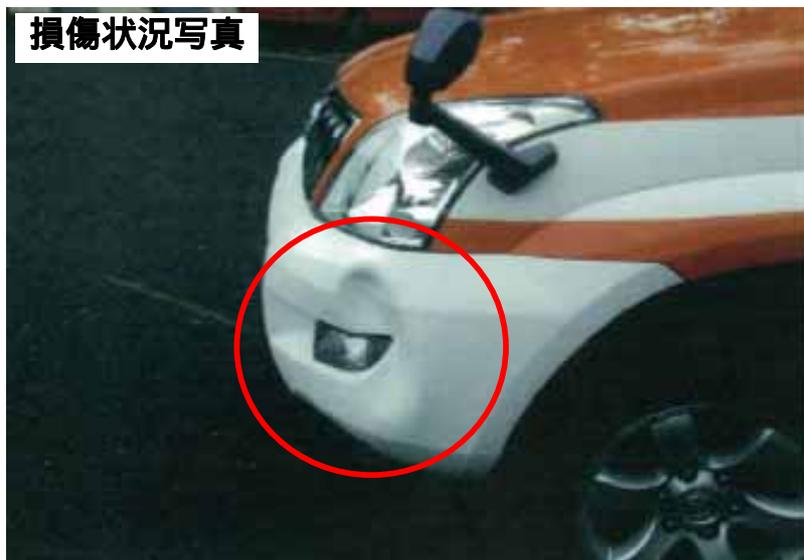
損傷状況写真

発生日時	平成 21 年 6 月 11 日 (木) 13 時 30 分	天候	曇
工事情報	河川系事務所 役務		
被災の状況	性別	年齢	職種
	-	-	-
事故概要	被災の程度		
	パトロールカー前部バンパー損傷		
事故概要	河川巡視中、車両制限柵を通過する際、前部バンパー左隅が接触し、損傷させたもの。

・前方の幅員を確認しないまま走行したため。

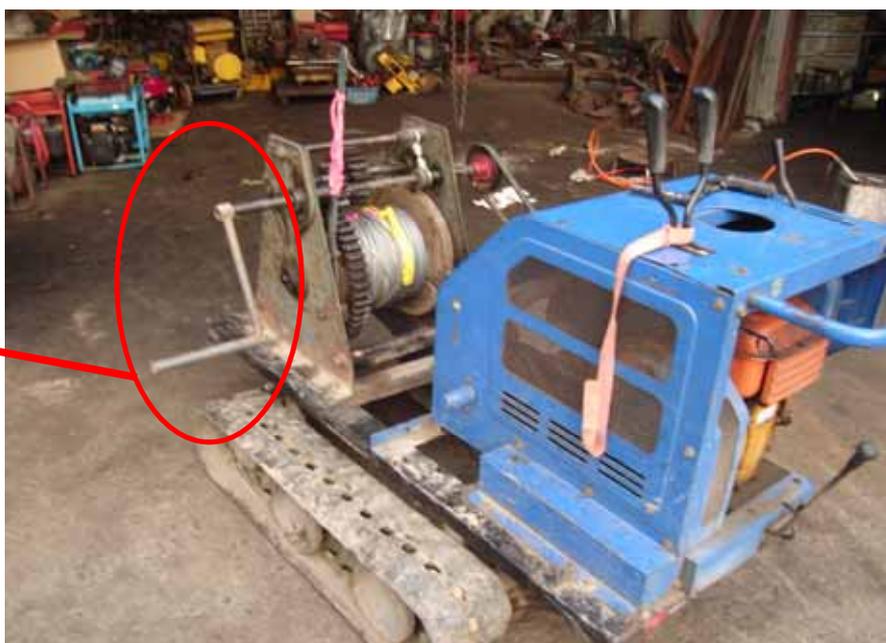
・緩める為にハンドル操作をしたところ、ハンドルが異常回転し、作業員の左手に接触した。

異常回転したハンドル

・ロープの巻き取り方法が不適切である。

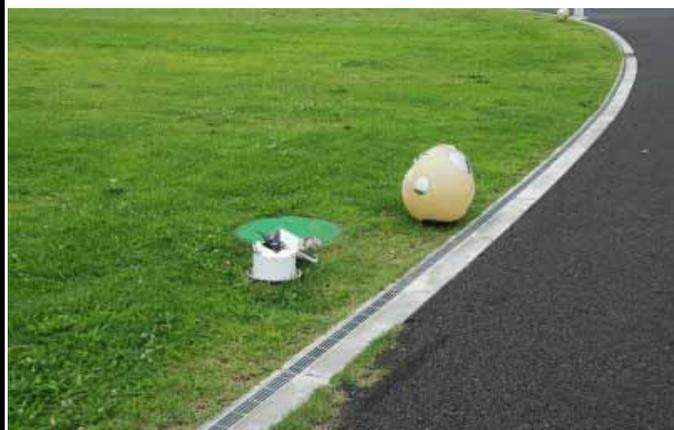
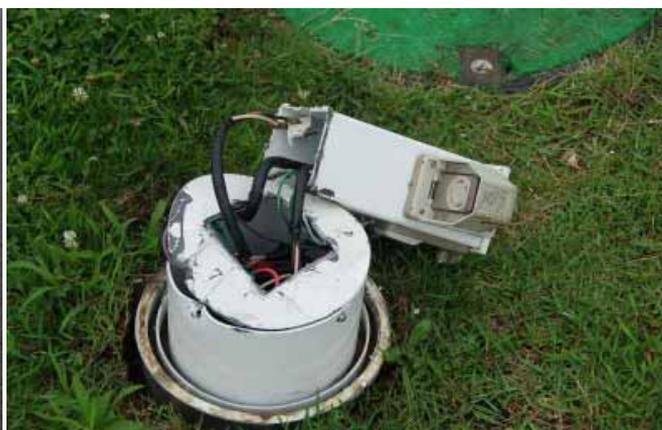
照明損傷状況

・説明に気を取られ、道路脇の照明設備に気付かず正面から衝突してしまった。

・運転手の前方不注意によるもの。

・車両運転安全教育の徹底 など

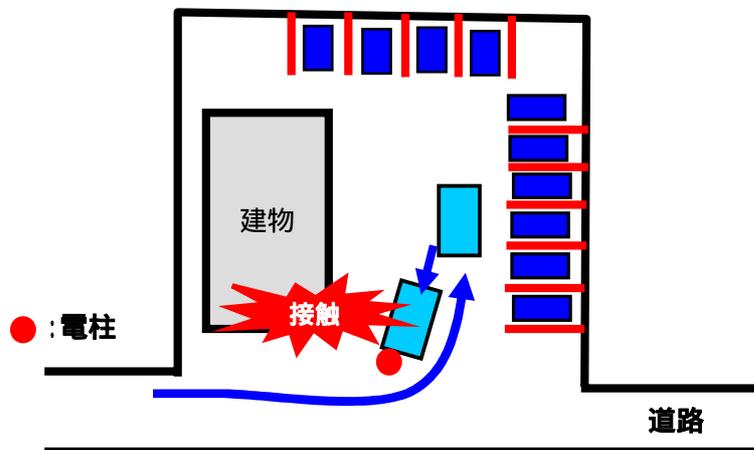
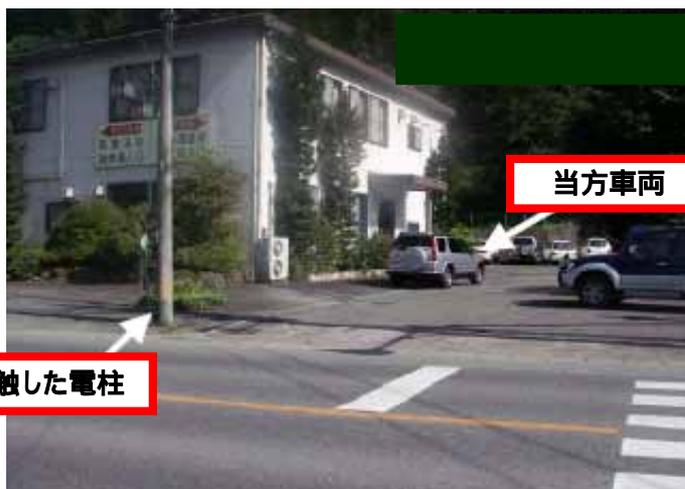
事故発生状況

搭乗者を1名降ろし、事務所に帰る際、駐車場が満車だったため、Uターン出来ず、後退して道路へ出ようとしたところ、**後方の電柱に気が付かず**、接触したものの。

・運転手の後方確認不足によるもの。

・**車両運転安全教育の徹底。** など

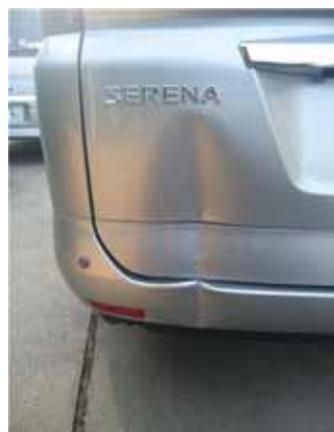
損傷状況写真

・車を駐車しようと、後退した際、自転車置場の壁に気が付かず、接触したもの。

・後進時の確認不足によるもの。

・車両運転安全教育の徹底。 など

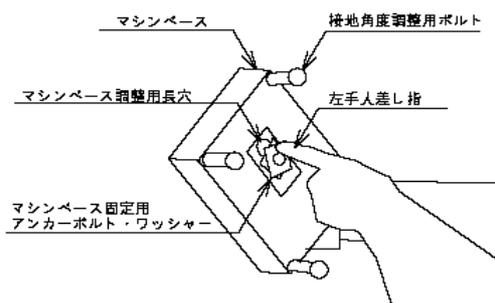
事故発生状況

- ・マシンベースのセット中、位置の微調整のために使用するアンカーボルトのワッシャーを指で調整していた。**(本来は工具で行う予定だった)**
- ・その際、ベースがずれてベースとアンカーボルトワッシャーに左手人差し指を挟み被災。

- ・マシンベースをセットする際、不用意に指を近づけてしまったこと。

- ・**作業手順の徹底。** など

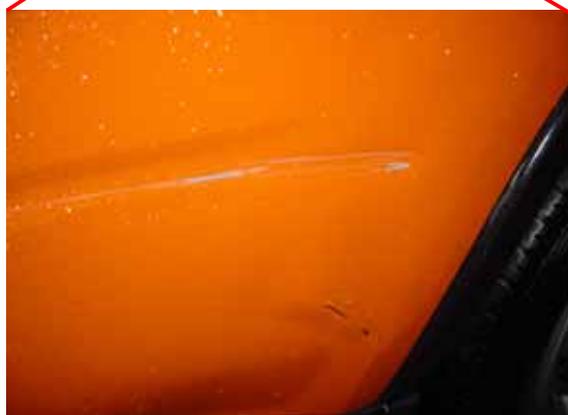
損傷箇所

・河川巡視中、主要県道へ移る際、長いポールに気を取られ、奥にあった短いポールに気付かずに接触してしまった。

・運転手の周囲確認不足によるもの。

・**車両運転安全教育の徹底。** など

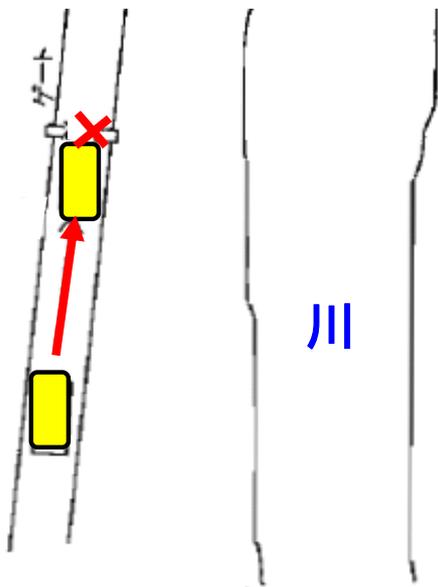
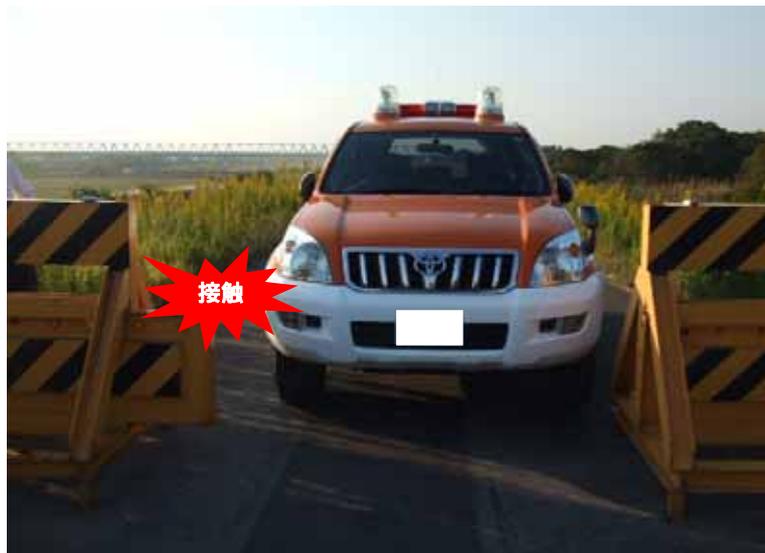
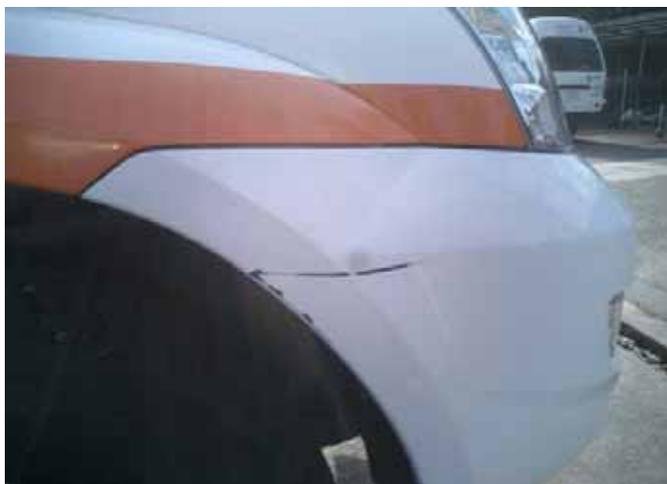
損傷箇所

発生日時	平成 21 年 10 月 12 日 (月) 14 時 00 分	天候	晴
工事情報	河川系事務所 役務		
被災の状況	性別	年齢	職種
	-	-	-
被災の状況	被災の程度		
	パトロールカー前部バンパー損傷		
事故概要	河川巡視中、車両制限柵を通過する際、前部バンパー右隅が接触し、損傷させたものである。

- ・運転手の周囲確認不足によるもの。

- ・車両運転安全教育の徹底。 など

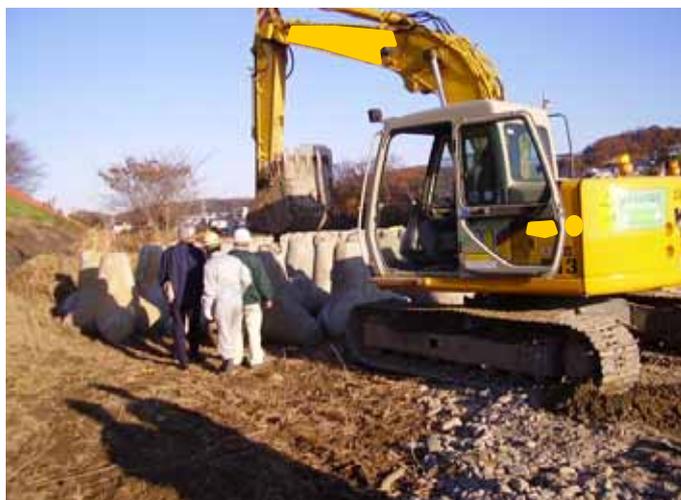
事故発生状況

・本工事で撤去した根固ブロックを対岸に運んで破砕する作業をしていた。

バックホウオペレータは、根固ブロックを降ろし、ワイヤーを緩めようとしてブームを下げた。

玉掛作業員はワイヤーをフックから外そうとして近寄ったところ、バケットと根固ブロックに挟まれて負傷した。

・重機稼働中に作業半径内に作業員が立ち入ったこと。

・**重機稼働中、作業半径内には立ち入らない。**
など

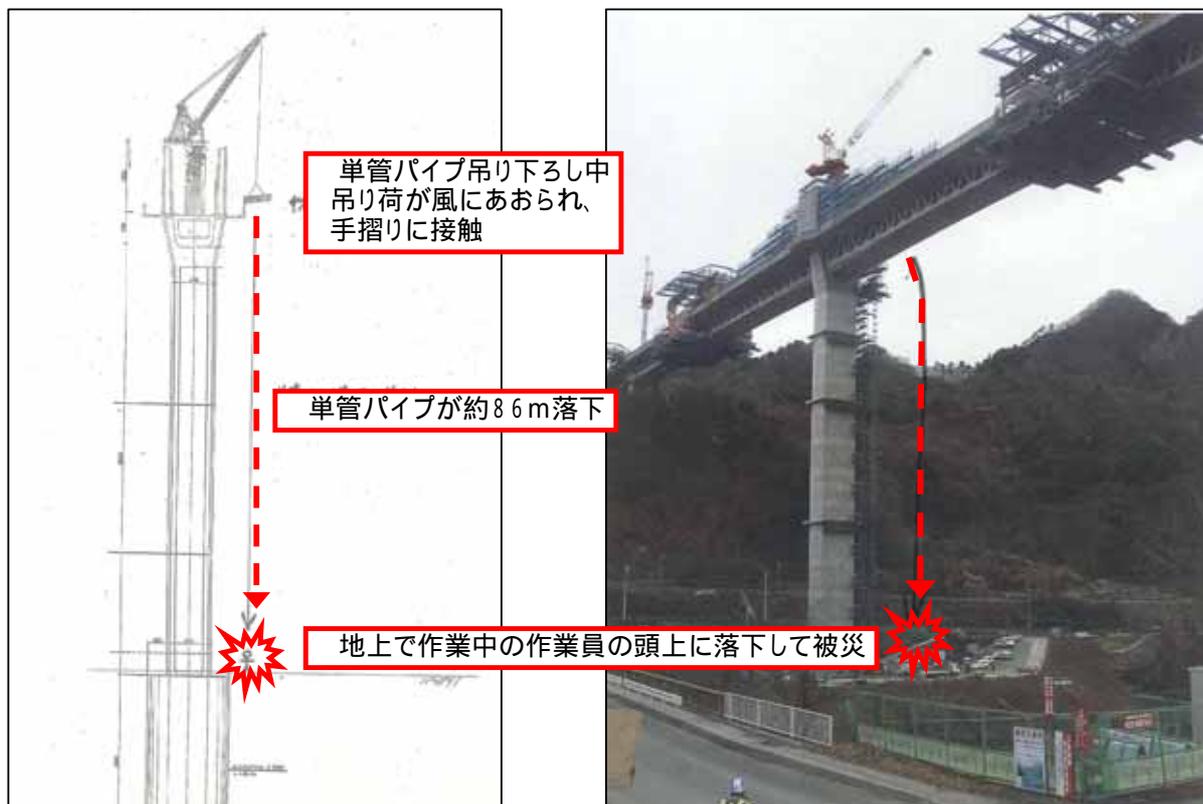
事故発生状況

発生日時	平成 21 年 12 月 18 日 (金)	10 時 22 分	天候	晴
工事情報	河川系事務所 プレストレストコンクリート工事			
被災の状況	性別	年齢	職種	被災の程度
	男	49	鉄筋工	
事故概要	タワークレーンで単管パイプ12～13本を橋上から地上へ荷下ろし作業中、風であおられて荷が手摺りに接触し、吊り荷がバランスを崩し、単管パイプ全てが落下(約8.6m)し、地上で吊り荷を受ける作業員2名の内、1名の頭部に当たり、被災した。

- ・関係法令(安衛則、クレーン則等)遵守の徹底
- ・適切な玉掛け方法の実施
- ・クレーンの慎重な操作
- ・吊り荷下への立入禁止

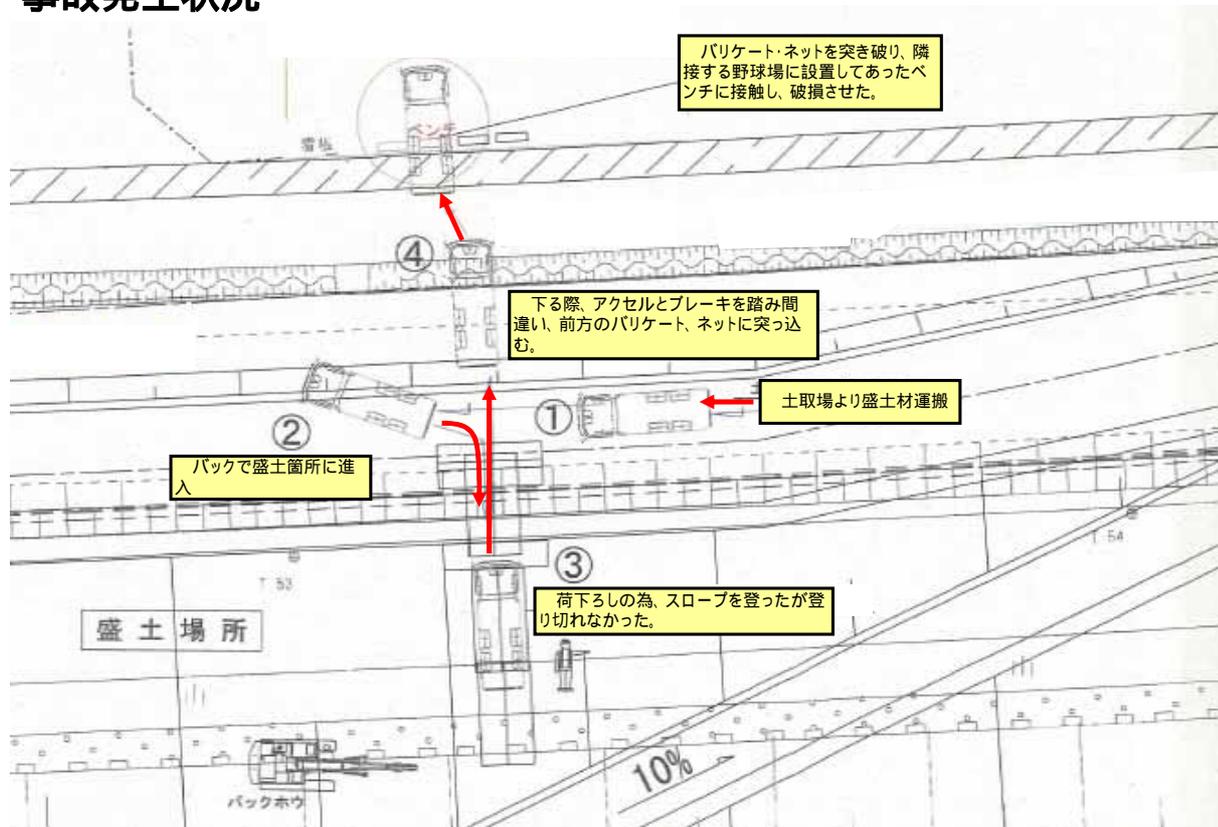
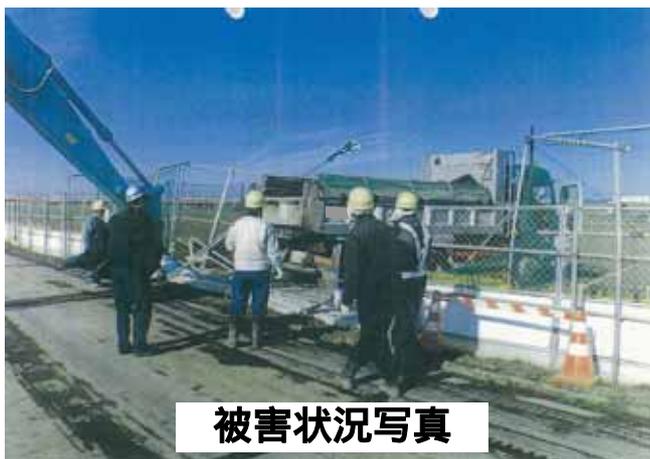
被害状況写真

発生日時	平成 21 年 12 月 24 日 (木) 10 時 10 分			天候	晴
工事情報	河川系事務所 一般土木工事				
被災の状況	性別	年齢	職種	被災の程度	
	男	67	ダンプ運転手	区所有のベンチ2基損傷	
事故概要	盛土を行うため、トラックにて法面上に登ったが、勾配が急だったため登り切れず、一度法面を降りようとした際、アクセルとブレーキを踏み間違え、隣接する野球場に突っ込み、ベンチを損傷させたもの。

【事故発生原因】
 ・盛土箇所に向かう為の**スロープ**が急勾配(15%)だったこと。
 ・作業に対する慣れがあった。

【事故防止のポイント】
 ・作業に応じた安全上の注意喚起及び危険箇所の確認 など

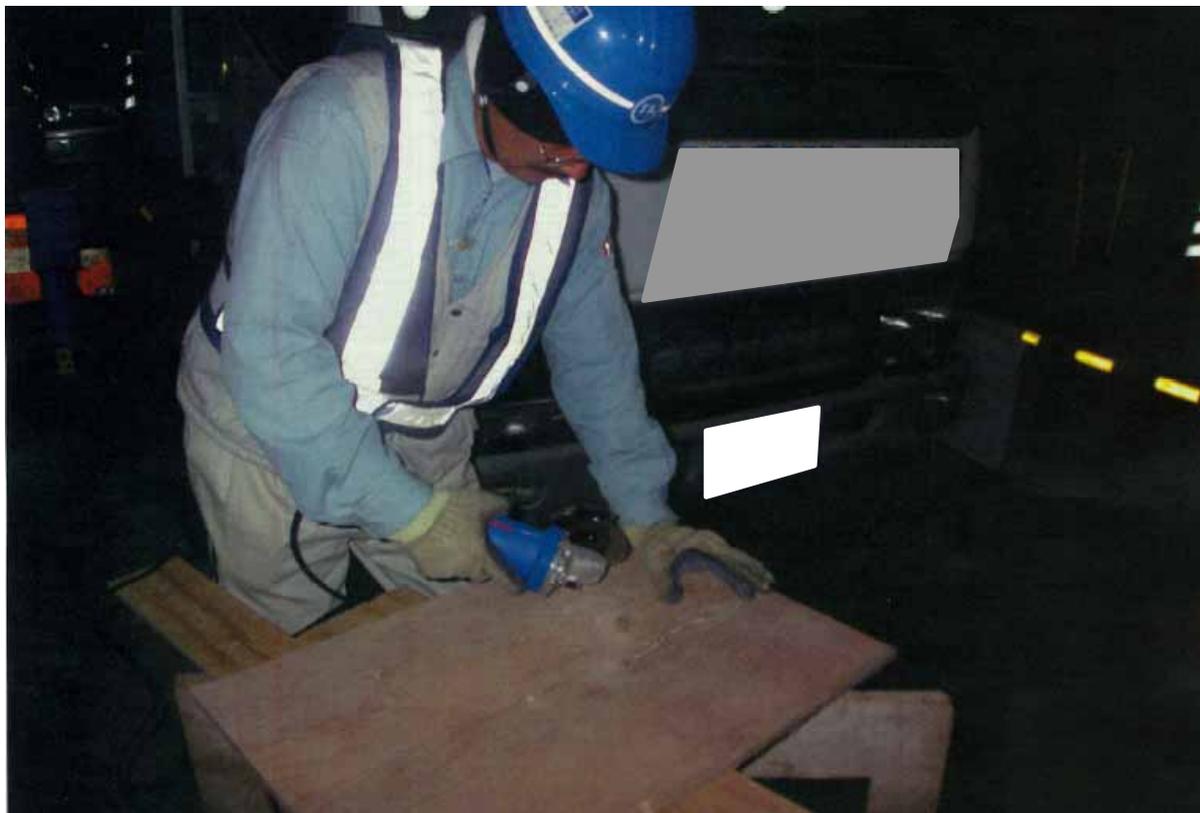
事故発生状況(再現)

- ・コンクリート型枠を作成するため、ジグソーを用いて、板を切断する予定だったが、使うべき機械が使用中だったため、木工用のベビーサンダー(写真)を用いて作業を行った。
- ・**本来は砥石で使用するものだが、刃先を替えて使用していた。**

- ・本来使用すべき工具ではないものを使用したこと。

- ・用途に応じた工具の使用を徹底する。 など

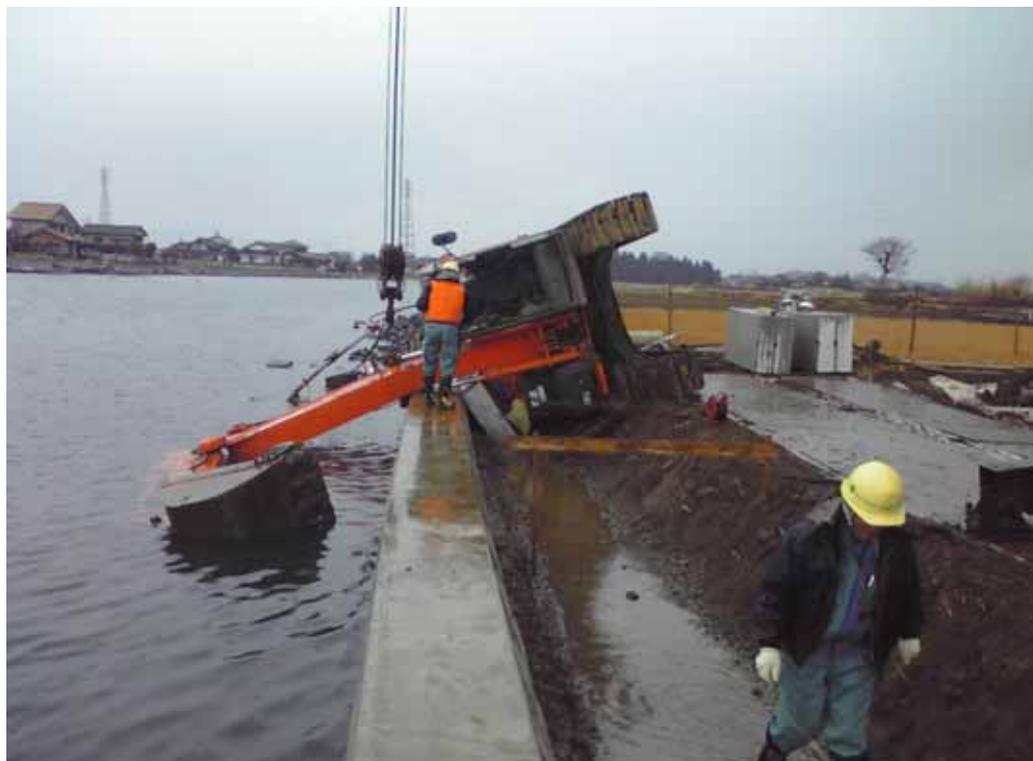
事故発生状況

・トラックの荷台に積載した帯コンクリート(2.6t)をクレーン機能が付いたバックホウにて荷下ろししようとした。

・しかし、荷台の奥から手前に引き寄せようとしたところ、警告音が鳴ったため、クレーンモードを解除し、手前に引き寄せた。

・その後、**クレーンモードに戻さず**に荷下ろしを継続したところ、バックホウが傾き、横転した。

・バックホウの目的外使用によるもの。

・目的にあった運転操作の徹底 など

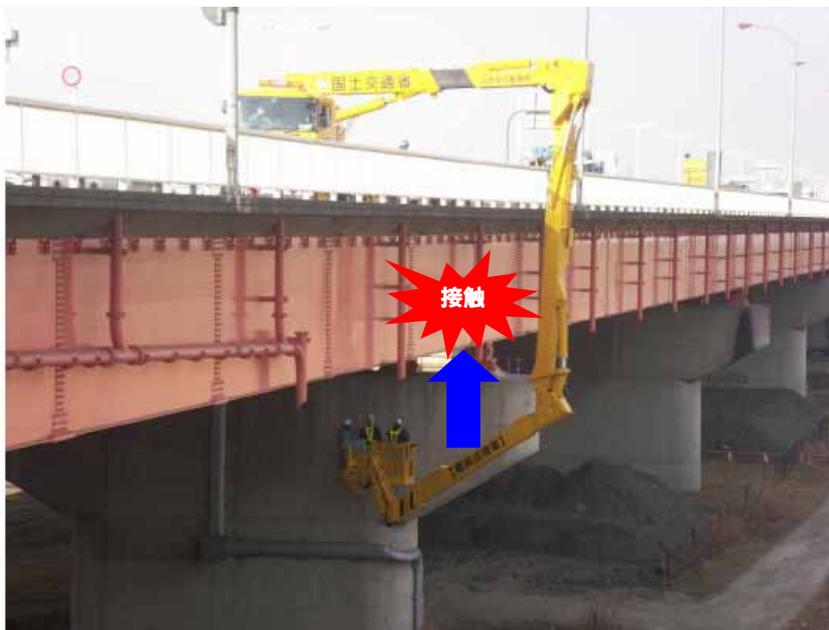
事故発生状況

桁下空間が小さかったため、点検車の第3ブームを桁との十分なクリアランスがとれるところまで下げられなかったことから、**桁とブームの近接箇所がオペレータから死角となった。**
 このような状況に気づかず、バケットオペレータが、点検のために第3ブームを上げてしまったことにより、桁とブームの接触が生じた。

【事故発生原因】
 ・桁下が狭隘な箇所での**ブーム接触に関する注意喚起が具体的にされていない**。
 ・作業全体の監視が不十分だった。

【事故防止のポイント】
 ・現場での作業を実施する点検車オペレータ、橋梁点検補助員等の現場作業員及び関係社員に周知徹底を図る。
 など

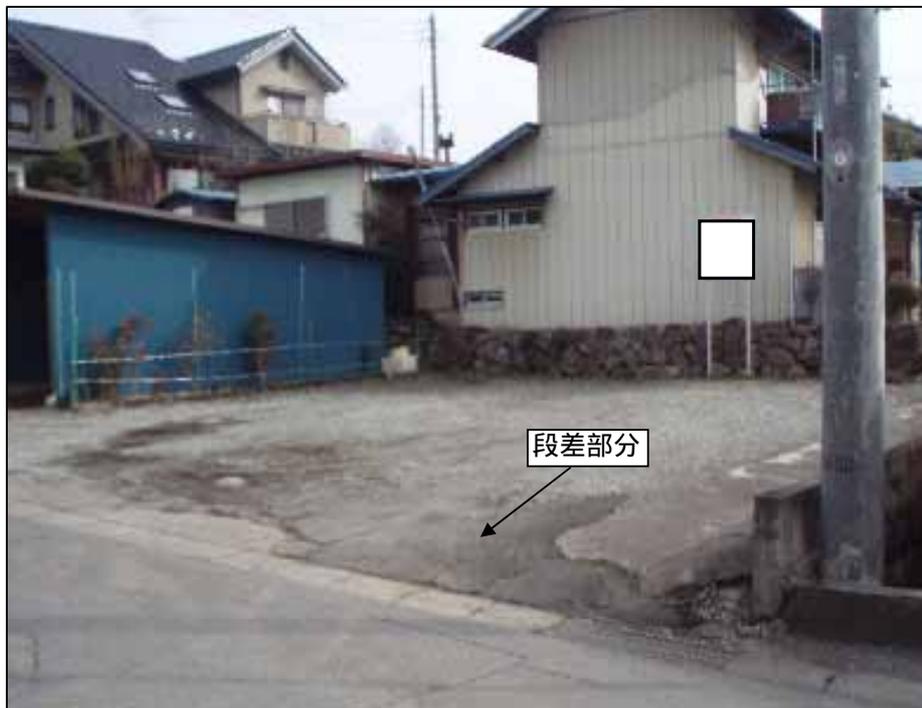
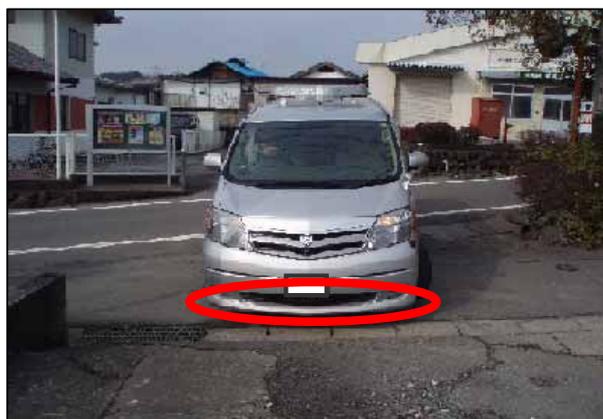
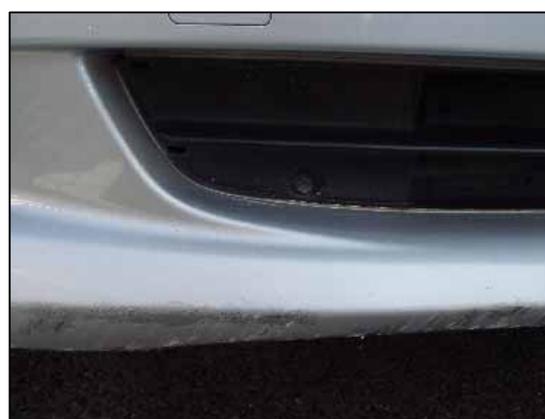
損傷状況

発生日時	平成 22 年 2 月 9 日 (火) 11 時 05 分			天候	晴
工事情報	河川系事務所 役務				
被災の状況	性別	年齢	職種	被災の程度	
	-	-	-	官用車前部バンパー下部の損傷	
事故概要	打合せのため、公道から駐車場に入ろうとした際、段差のある縁石部分に官用車のフロントバンパー下部が接触し、損傷したもの。

・運転手の周囲確認不足によるもの。

・**車両運転安全教育の徹底** など

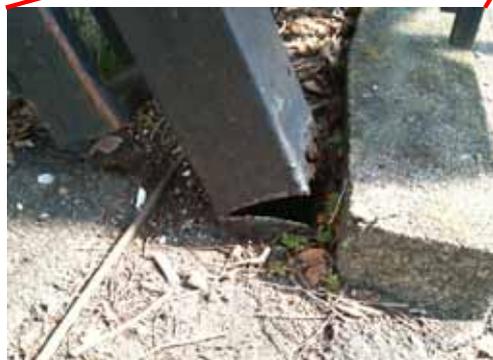
損傷箇所

- ・事故発生時、誘導員を配置していたが、別の車両に気を取られていたため、接触した後に事故に気付いた。
- ・トラック運転手も、現場に入場する際は誘導員の指示に従うことになっていたが、当日は運転手単独で判断し、入場していた。

- ・交通誘導員の周囲確認不足及びトラック運転手の後方確認不足によるもの。

- ・工事関係車両が出入りする際の方法について誘導員、運転手に対して周知徹底する。 など

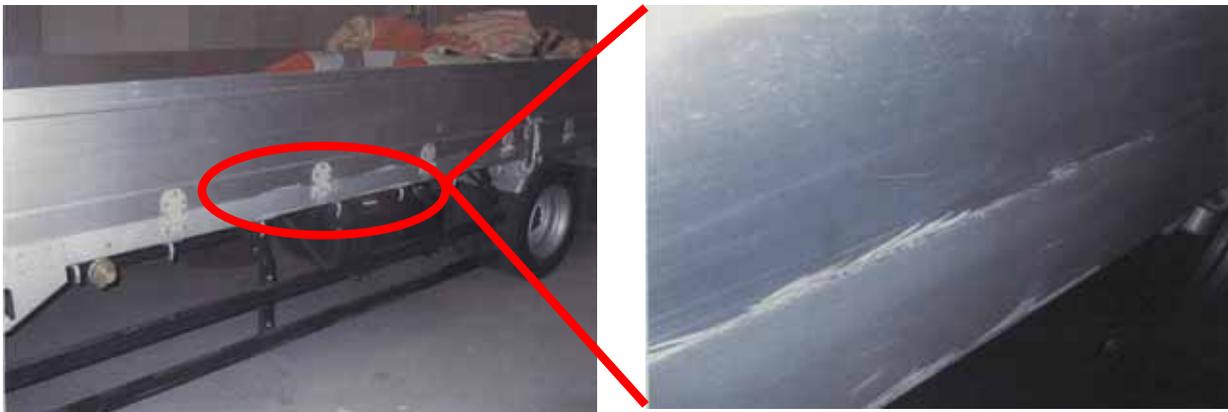
損傷状況写真

・官用車(4tトラック)に給油するため事務所からガソリンスタンドへ向かった。
 ・県道からガソリンスタンドへ進入する際に、道路沿いに設置されていた電柱にトラック荷台左側面を接触させたものの。

・運転手の周囲確認不足によるもの。

・車両運転安全教育の徹底 など

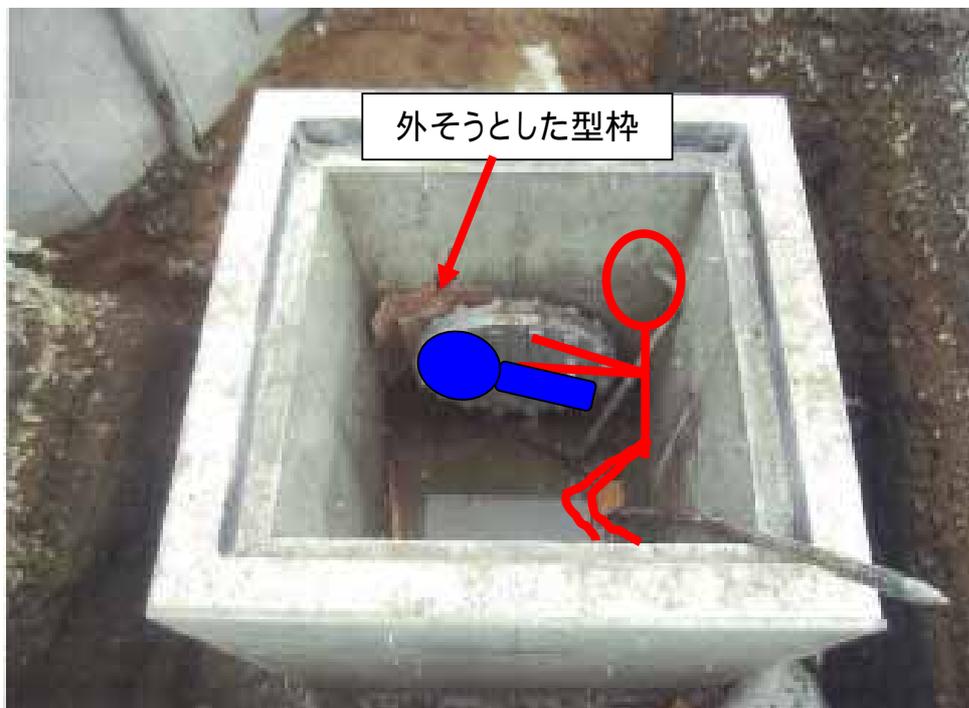
事故発生状況

- ・現場打ちを行った埋設管端部柵の型枠材を撤去するため、作業員が柵の中に入って作業していた。(柵寸法:800×800)
- ・型枠材が柵と配管の間に挟まりとれなかったため、ベビーサンダー(薄物切断用の刃に交換)を持込使用した。
- ・回転中の刃が柵に弾かれ、作業員の左手甲に接触し、負傷したものを。

- ・本来使用すべき工具ではないものを使用したこと。

- ・用途に応じた工具の使用を徹底する。
など

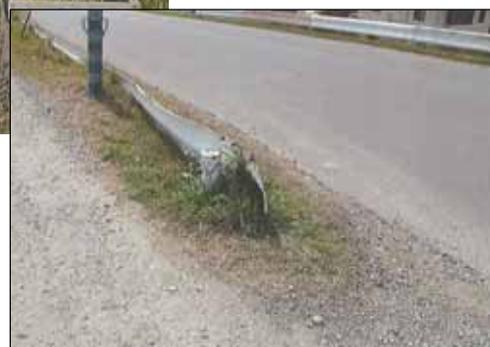
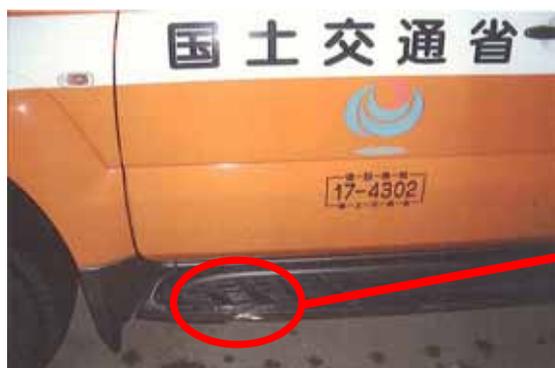
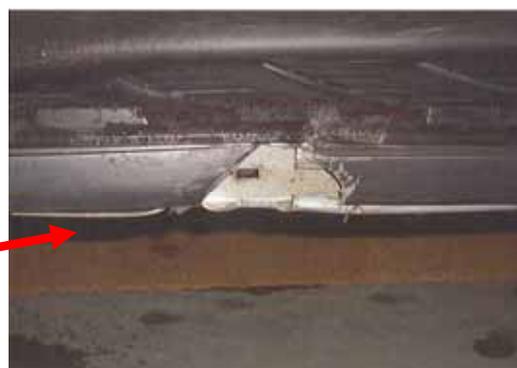
ステップ部分損傷状況

管理用道路から並行する一般道へ右折する際に、管理用道路と一般道の境に設置されていたガードレールに、パトロールカー左側面のステップ部を接触させたもの。

【事故発生原因】
 ・運転手の周囲確認不足によるもの。

【事故防止のポイント】
 ・車両運転安全教育の徹底 など
