## 国道15号 北品川1丁目で発見された空洞の原因調査と復旧について（結果）

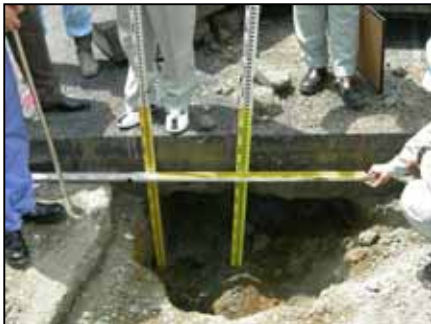
・深さ0.41mのところに縦1.0m、横1.3m、厚さ0.43mの空洞

・水を注水した結果、既設の埋設物（NTT通信管）に沿って、水みちが確認されました。

確認された空洞は、水みちにより土砂が流出して発生したものと推定されます。

8月4日現地調査時に確認した空洞

砂で埋め戻し、碎石とアスファルトにて舗装を復旧しました。

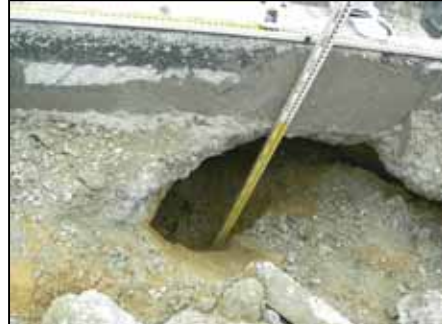
・深さ0.41mのところに縦1.45m、横0.65m、厚さ0.92mの空洞

なお、局部的に厚さ1.6mの部分がありました。

・水を注水した結果、既設の埋設物（共同溝）に沿って、水みちが確認されました。

中央分離帯付近の空洞

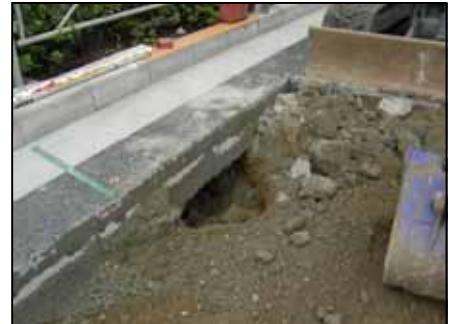
・深さ0.4mのところに縦0.8m、横2.0m、厚さ0.55mの空洞

・水を注水した結果、既設の埋設物（NTT通信管）に沿って、水みちが確認されました。

歩車道境界付近の空洞
