# 工事事務(速報)の情報提供について

【工事事務(速報)発生状況】 (H22.3.31現在)

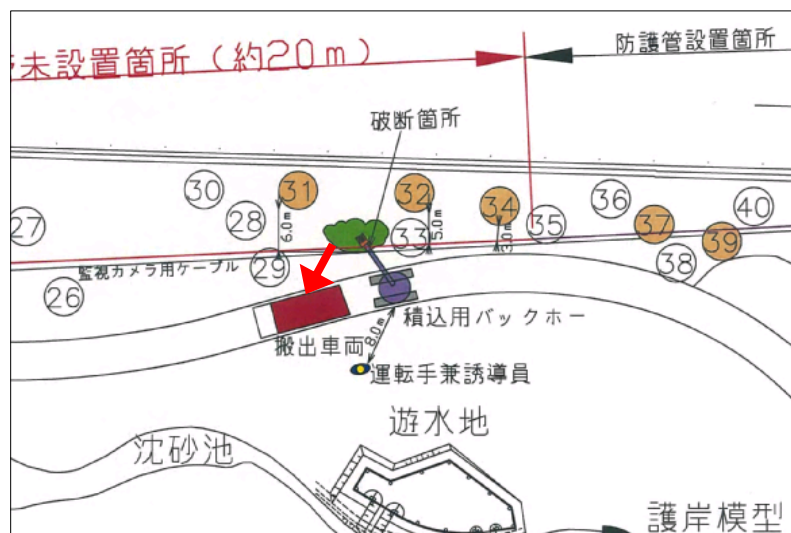
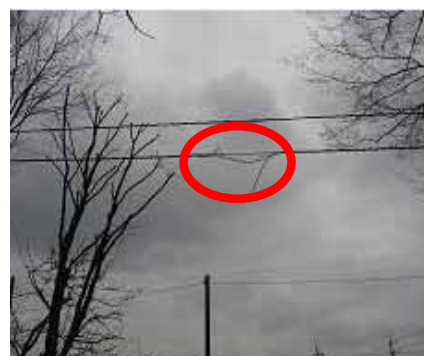
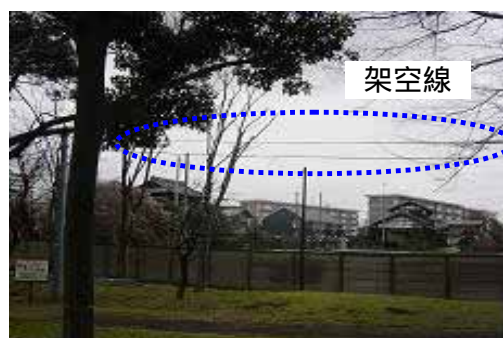
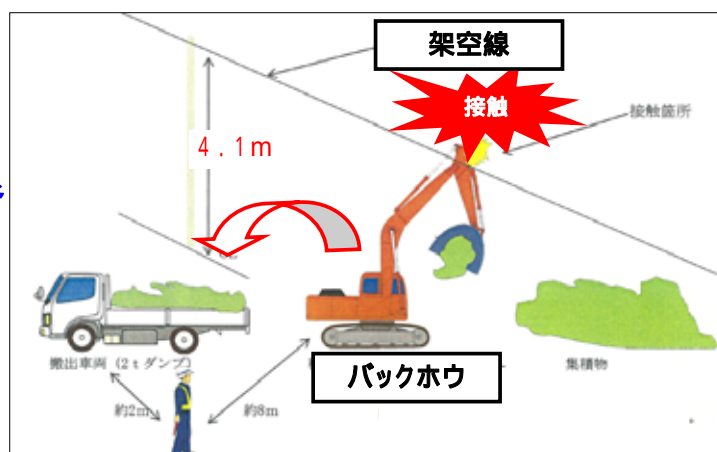
損傷箇所

| 被災の状況 | 性別 | 年齢 | 職種 |
| | - | - | - |
| 事故概要 | 剪定により発生した枝をバックホウにてトラックに積み込んでいたところ、上空の架空線(構内監視用カメラケーブル)にバックホウのアームが接触し、切断したもの。 | | |

集積した枝葉をバックホウ(0.2m3級)にてダンプトラックに積み込みしていたところ、誤ってアームを上げてしまい、上空の架空線(4.1m)に接触して損傷させたもの。

- ・オペレーターと誘導員の連携不足
- ・架空線近接時の作業方法不徹底

- ・専任の重機誘導員の配置
- ・合図等誘導方法の確認
- ・架空線近接箇所における作業方法の周知徹底

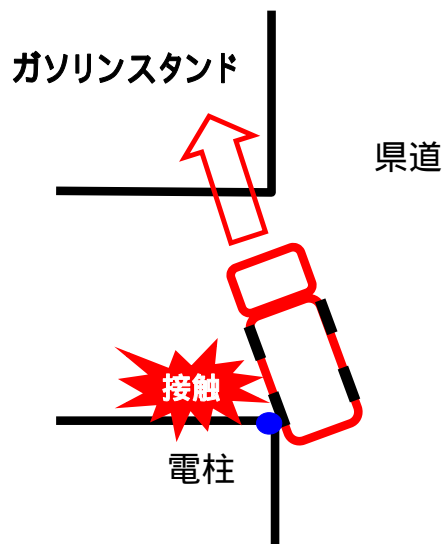
| 事故概要 | ガソリンスタンドに入ろうとしたところ、目測を誤り、入り口付近に設置された電柱に接触したものの。 | | | | | | |

・官用車(4tトラック)に給油するため事務所からガソリンスタンドへ向かった。  
 ・県道からガソリンスタンドへ進入する際に、道路沿いに設置されていた電柱にトラック荷台左側面を接触させたものの。

・車両運転安全教育の徹底 など

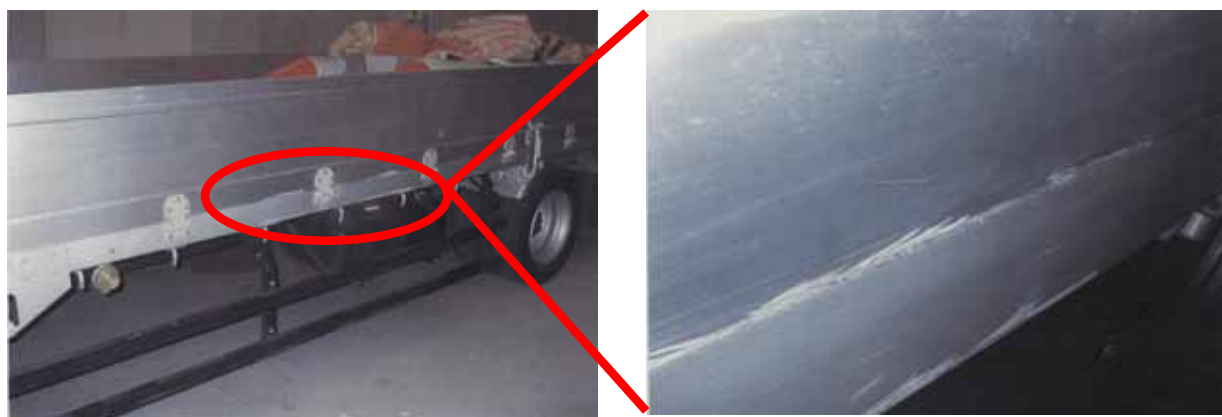
損傷状況写真

| | - | - | - | 車両左側にキズ | | | |

・運転手の周囲確認不足によるもの。

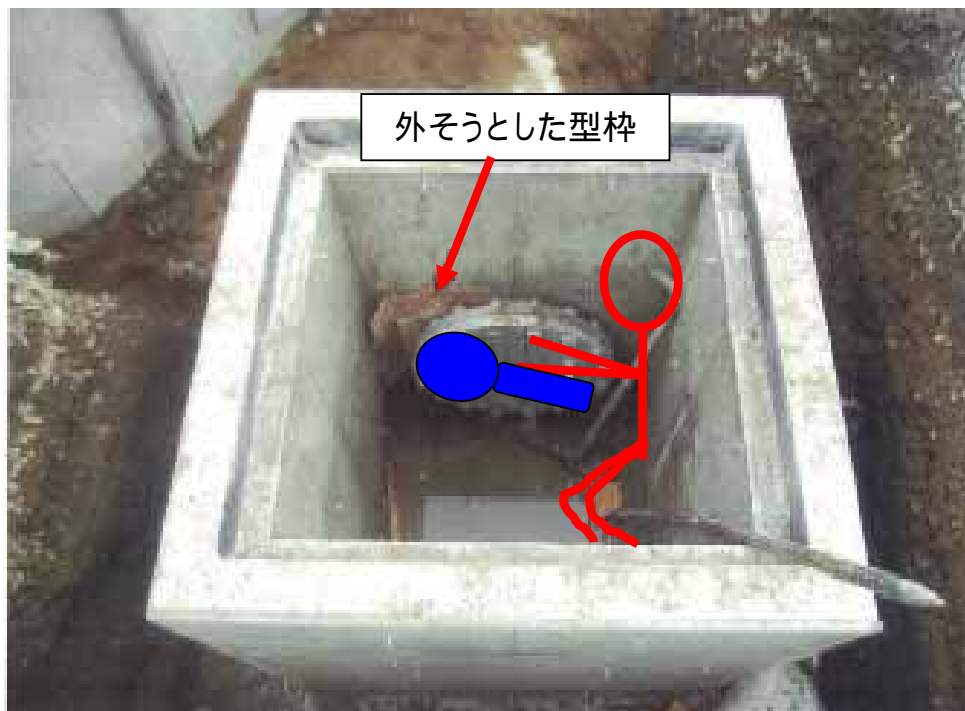
| 事故概要 | ベビーサンダーを用いて脱型(型枠を切断)を行った際、回転中の刃が弾かれ、作業員の左手甲に接触し、負傷したもの。 | | | | | |

- ・現場打ちを行った埋設管端部枅の型枠材を撤去するため、作業員が枅の中に入って作業していた。(枅寸法:800×800)
- ・型枠材が枅と配管の間に挟まりとれなかったため、ベビーサンダー(薄物切断用の刃に交換)を持込使用した。
- ・回転中の刃が枅に弾かれ、作業員の左手甲に接触し、負傷したもの。

- ・本来使用すべき工具ではないものを使用したこと。

- ・用途に応じた工具の使用を徹底する。  
など

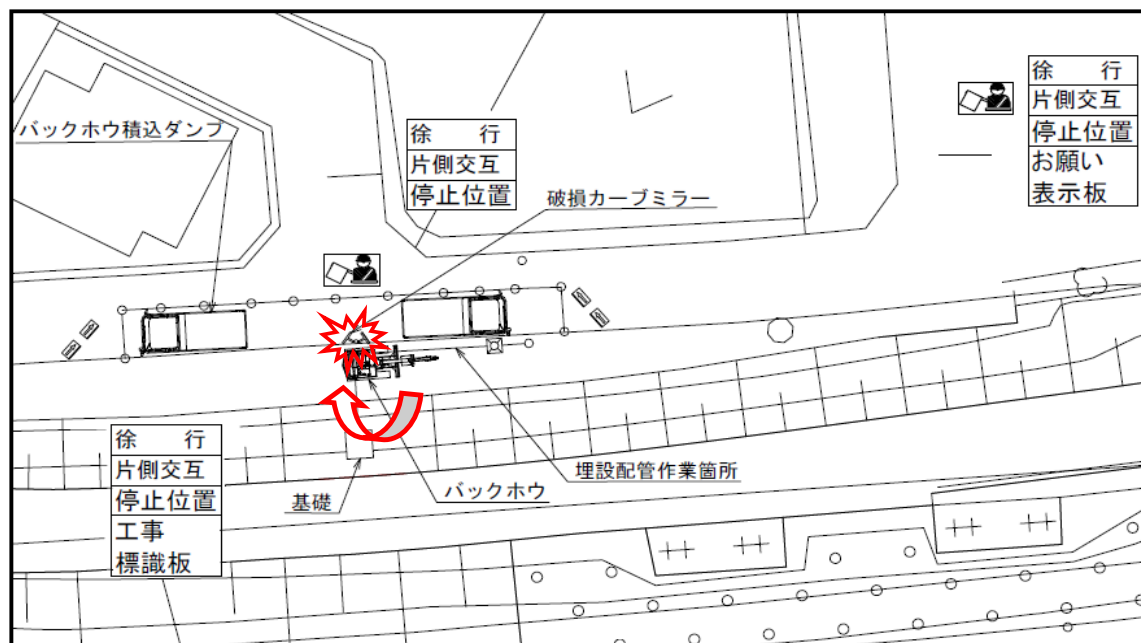
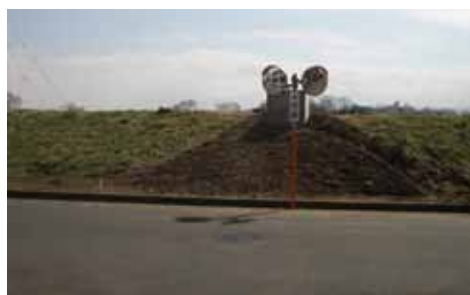
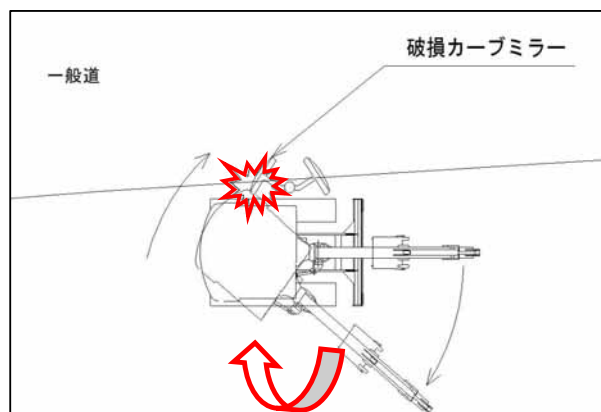
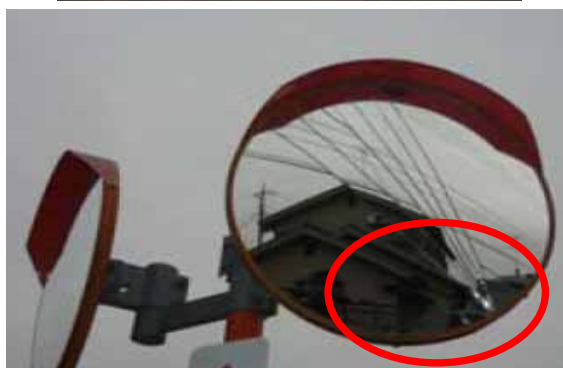
| 事故概要 | 作業完了後バックホウを移動させるため旋回したところ、キャビン天井部分がカーブミラーと接触し、損傷させたもの。 | | | | | |

作業が完了し、使用したバックホウ (0.066m<sup>3</sup>) を運搬車両へ積み込むため、移動しようと旋回したところ、キャビン天井部分がカーブミラーと接触して、鏡面を損傷。

- ・旋回時の周囲安全確認不足。
- ・誘導無しで重機を移動

- ・障害物周辺で重機を稼働する際は、誘導員を配置し、合図に従う など

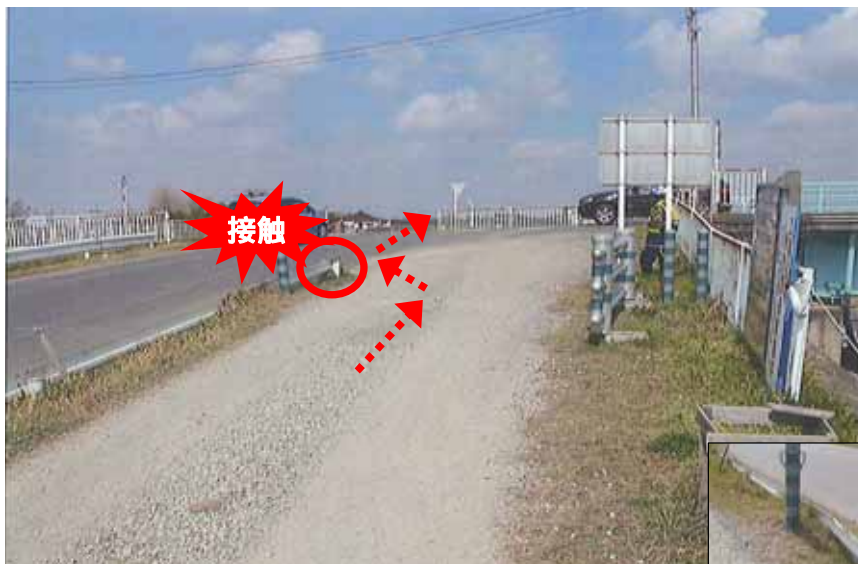
| 事故概要 | パトロールカーにて河川巡視中、一般道へ右折する際、ガードレールを巻き込み、パトロールカーのステップ部分を損傷させたもの。 | | | | | | |

管理用道路から並行する一般道へ右折する際に、管理用道路と一般道の境に設置されていたガードレールに、パトロールカー左側面のステップ部を接触させたもの。

・車両運転安全教育の徹底 など

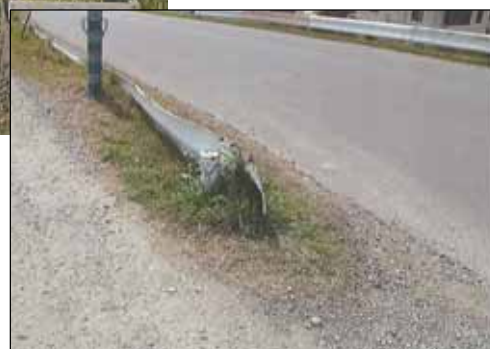
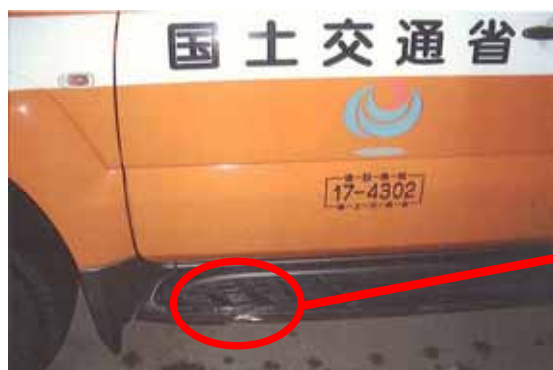
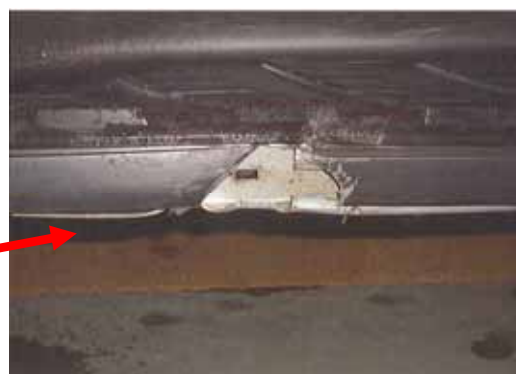
## ステップ部分損傷状況

| | - | - | - | パトロールカーステップ損傷 | | | |

・運転手の周囲確認不足によるもの。

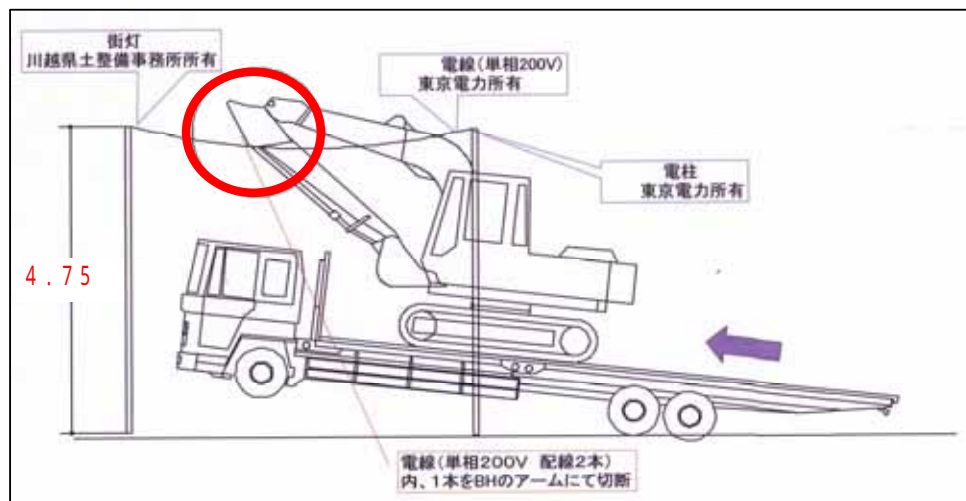
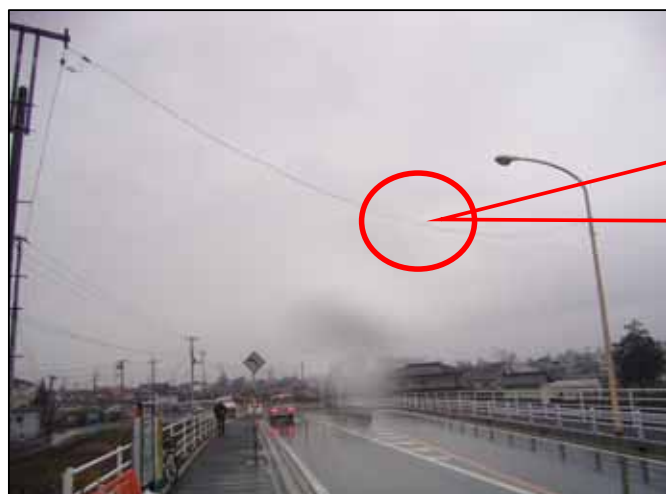
| 事故概要 | バックホウを回送車に積み込む際、上空の架空線にアームが接触し切断したもの。 | | | | | |

- ・現場で使用したバックホウ(0.4m<sup>3</sup>)を回送するため、現場沿いの県道に運搬用トレーラを停車させて積み込み作業を実施。
- ・バックホウを運搬用トレーラ荷台に載せる際に、上空の架空線に気付かず積み込み作業を実施したところ、アームが架空線に接触したもの。

- ・積み込み作業を障害物(架空線)の下で実施したこと。
- ・障害物有無等の周囲安全確認不足によるもの。

- ・誘導員、監視員の配置
- ・周囲の状況を確認したうえで、作業場所を決定 など
