工事事務(速報)の情報提供について

【工事事務(速報)発生状況】 (H22.4.30現在)

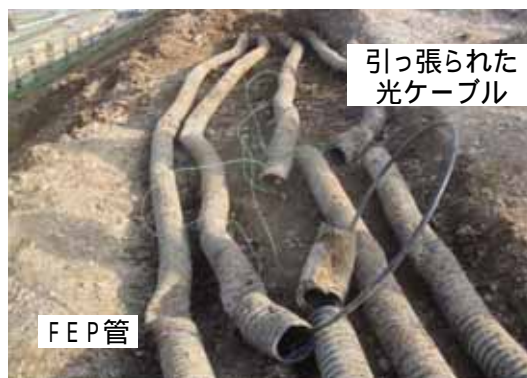
発生日時	平成 22 年 4 月 6 日 (火)	11 時 30 分	天候	晴
工事情報	河川系事務所 一般土木工事			
被災の状況	性別	年齢	職種	被災の程度
	-	-	-	光ケーブル損傷
事故概要	バックホウを旋回させる際に、埋設されていた光ケーブルを引っ張り、損傷させたもの。

旋回するために、バックホウのバケットを堤防天端に差し込み、方向転換を行った。その後、バケットを斜め上方に引き上げた際、FEP管を引っ張ったことにより、光ケーブルを損傷。

・光ケーブル埋設箇所にバックホウのバケットを差し込んで方向転換しようとしたため。

・埋設箇所の表示 など

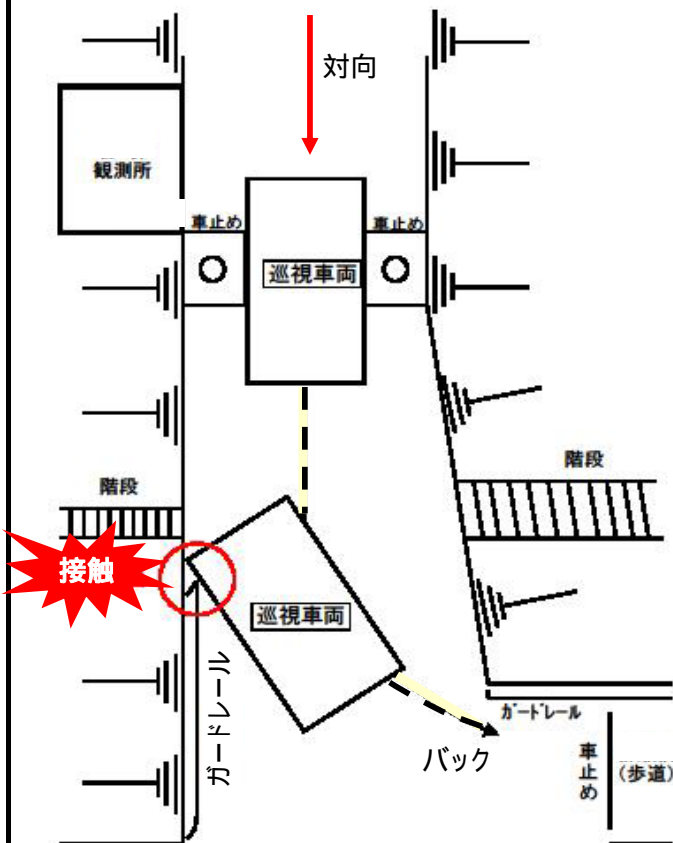
発生日時	平成 22年 4月 13日 (火) 13時 45分	天候	晴
工事情報	河川系事務所 業務		
被災の状況	性別	年齢	職種
	-	-	-
事故概要	被災の程度		
	管理車両バンパー損傷		
事故概要	河川巡視中、堤防を走行中に対向車が来て、道を譲るためにバックしたところ、ガードレールに接触し車両バンパー部を損傷させたもの。

車止めの箇所まで進んだところ、対向車が来たため、バックした。その際、車両の左前部分がガードレールに接触し、車両バンパー部を損傷させた。

・運転手の周辺確認不足によるもの。

・車両安全運転教育の徹底。

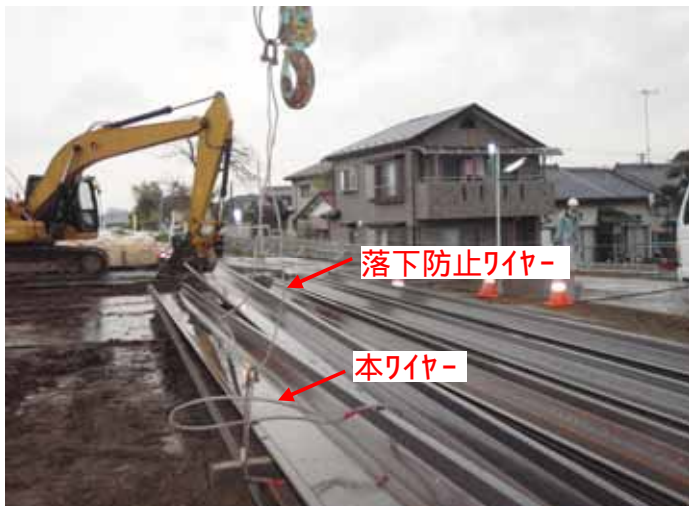
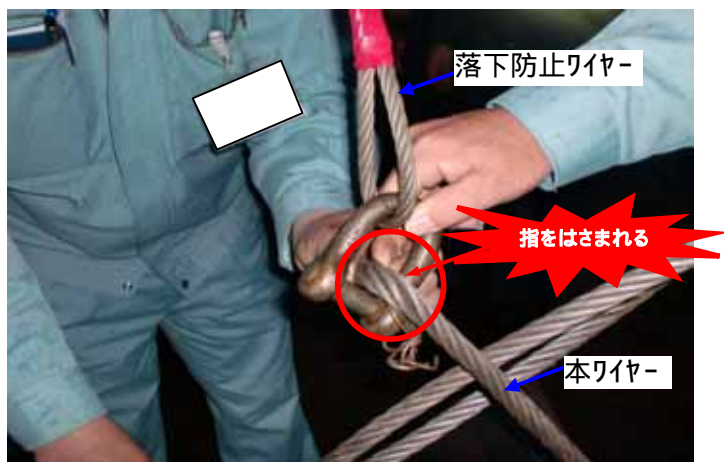
発生日時	平成 22 年 4 月 20 日 (火) 14 時 00 分			天候	雨
工事情報	河川系事務所 一般土木工事				
被災の状況	性別	年齢	職種	被災の程度	
	男	60	作業員	左手中指裂傷	
事故概要	玉掛ワイヤーとシャックルを外す作業中、オペレータがクレーンを動かし作業員が負傷したもの。

・作業員がシャックルから本ワイヤーをはずそうとしていた。
 ・クレーンのフックが作業員の頭に当たりそうだったため、オペレータが作業員の状況を確認せずにワイヤーを引き上げたところ、作業員の指が挟まり負傷した

・オペレータの確認不足によるもの。

・作業前に周囲の安全確認を行う。
 ・重機の運転は誘導員の合図に従う。 など

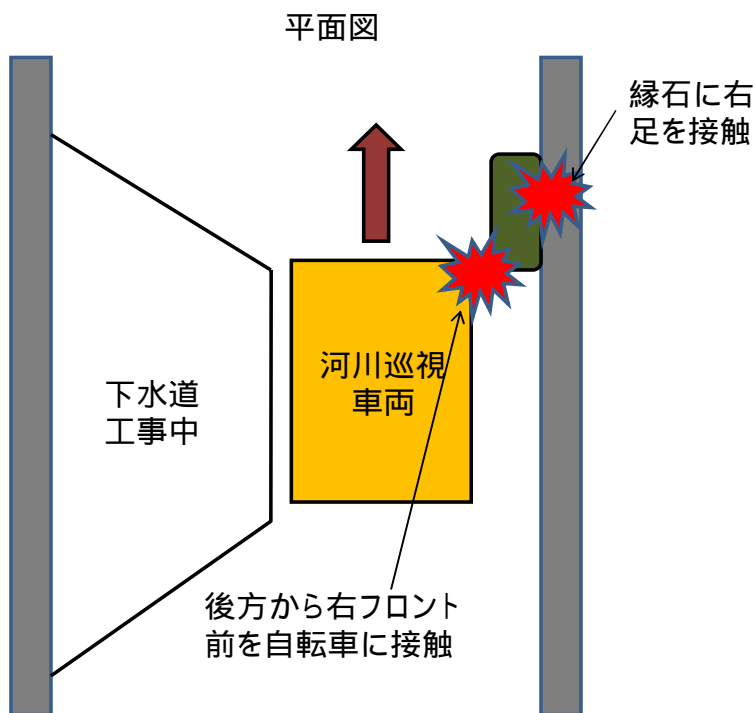
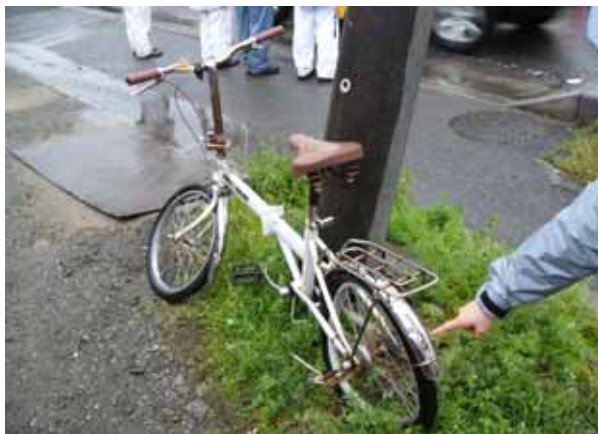
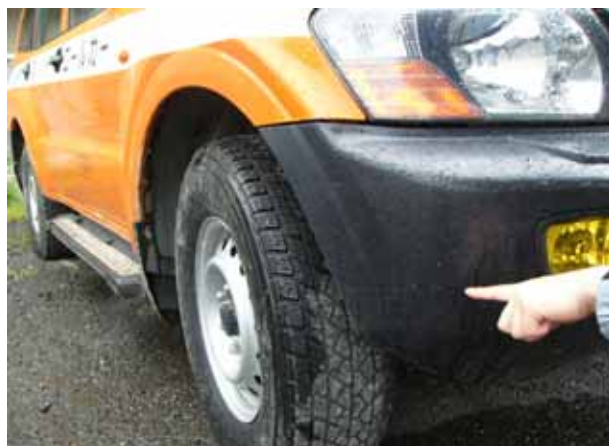
発生日時	平成 22 年 4 月 20 日 (火)			15 時 55 分	天候	曇
工事情報	河川系事務所 業務					
被災の状況	性別	年齢	職種	被災の程度		
	男	13	第三者	打撲		
事故概要	河川巡視から事務所に戻る途中、車道を走っていた自転車と接触し負傷させたもの。

・運転手の周辺確認不足によるもの。

・車両安全運転教育の徹底。
