発生日時	平成 22 年 4 月 20 日 (火)			15 時 55 分	天候	曇
工事情報	河川系事務所 業務					
被災の状況	性別	年齢	職種	被災の程度		
	男	13	第三者	打撲		
事故概要	河川巡視から事務所に戻る途中、車道を走っていた自転車と接触し負傷させたもの。

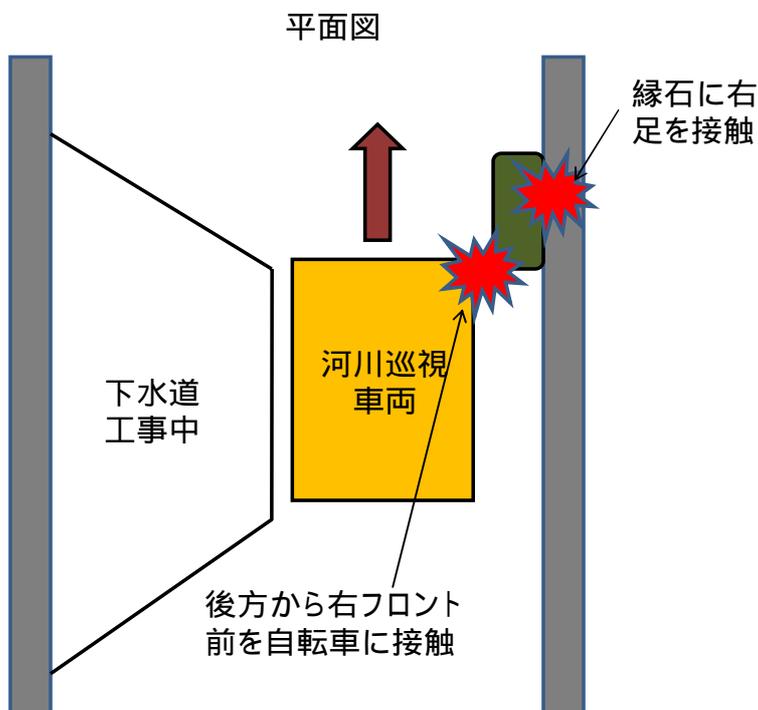
事故発生状況

・運転手の周辺確認不足によるもの。

・車両安全運転教育の徹底。

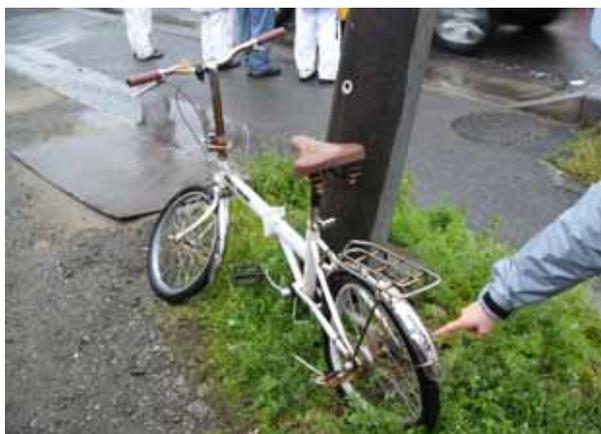
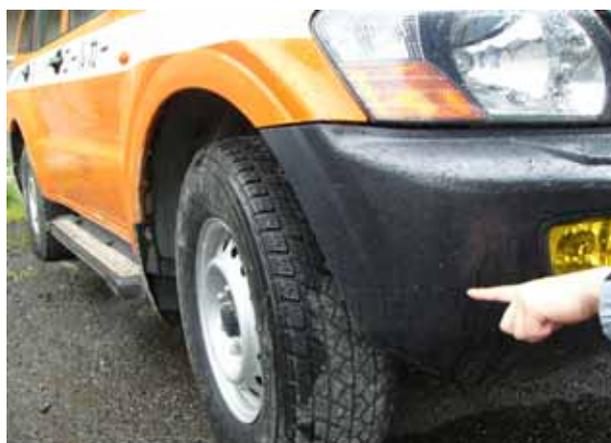
損傷状況

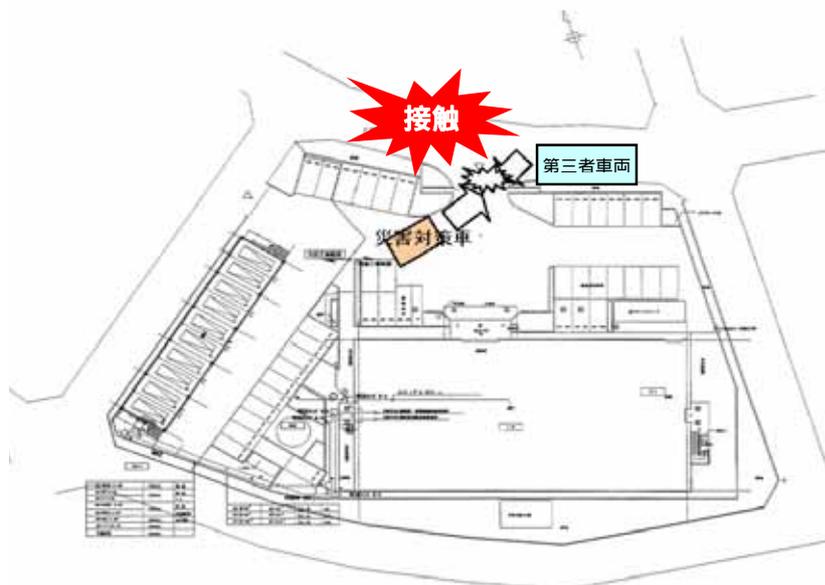
事故発生状況

発生日時	平成 22 年 5 月 24 日 (月)	8 時 50 分	天候	雨
工事情報	道路系事務所 役務			
被災の状況	性別	年齢	職種	被災の程度
	-	-	-	災害対策車、第三者車両損傷
事故概要	車両管理員が災害対策車を運転していた際に、ブレーキ操作を誤ったため、前方から来た車両に接触し、損傷させたもの。

・運転手の周辺確認不足によるもの。

・車両安全運転教育の徹底。

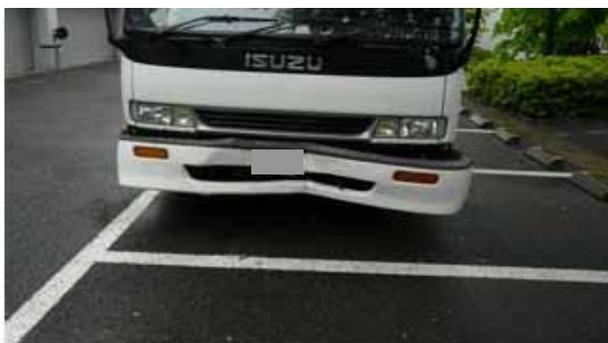
災害対策車 損傷状況

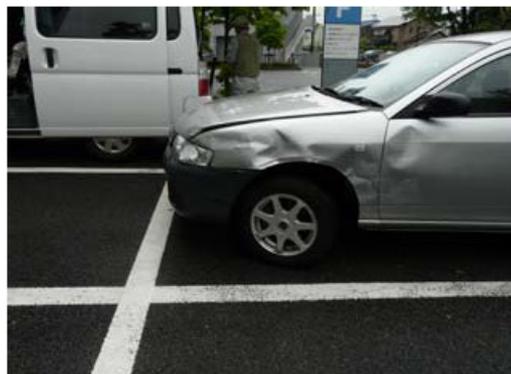
第三者車両 損傷状況

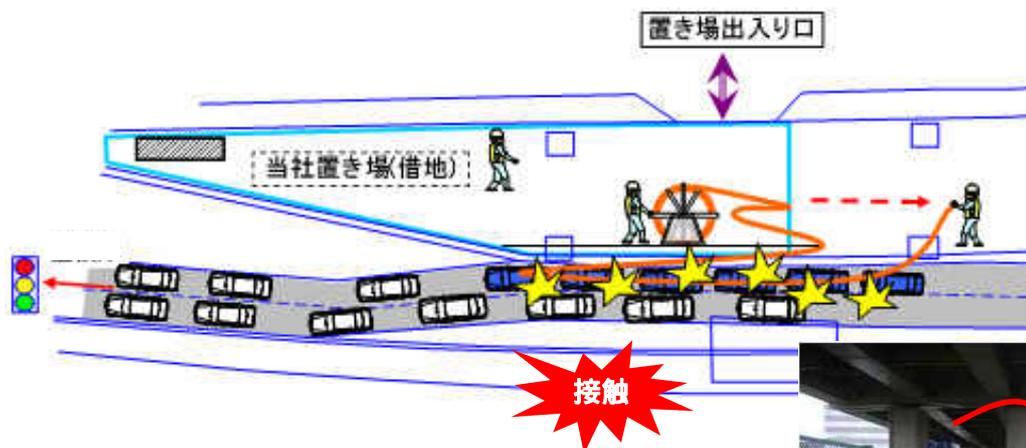
事故発生状況

・リールに巻かれていた管路導通点検のケーブルを点検整備のため引き出していたところ、勢いがついてフェンスの外に飛び出し、信号待ちをしていた車両(6台)に接触し損傷させた。

- ・作業に関する注意が不足していたため。
- ・事前に器具の取扱い方法について確認していなかったため。 など

- ・作業手順について作業員に周知・徹底する。 など

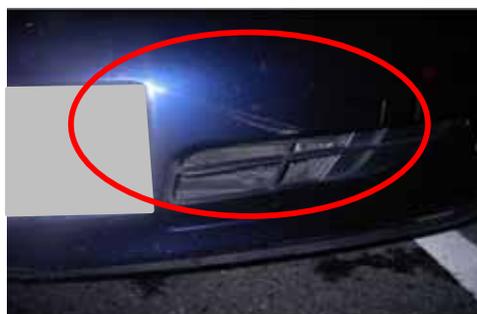
車両損傷状況

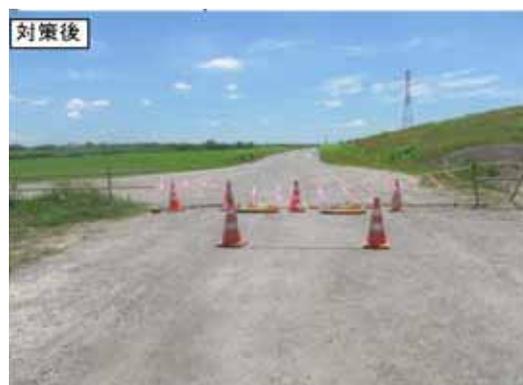
対策後

- ・チェーンに反射テープ・明示テープを貼る。 など

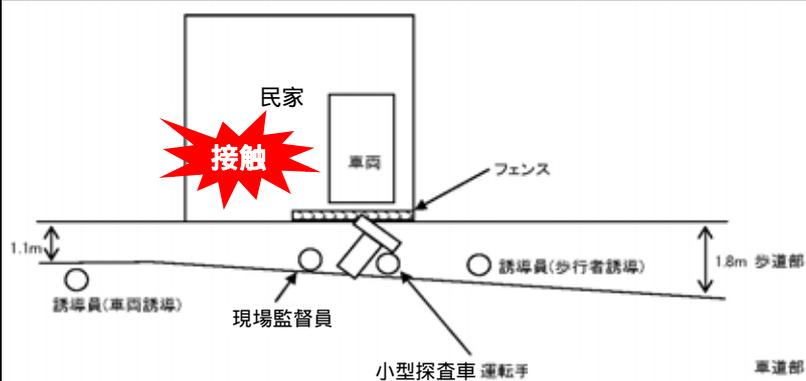
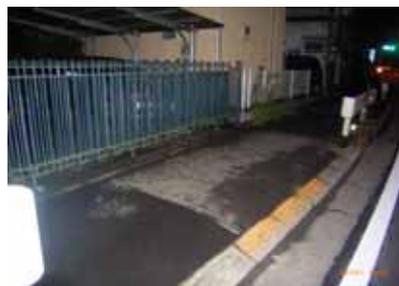
現場状況

・車道から歩道への段差を上る際に、ハンドルをとられ、誤ってアクセルを押し込み、民家へ向かって前進しフェンスに接触、フェンスを損傷させるとともに、奥に停車していた車両を損傷させた。

・段差に対する注意が不足していたため誤操作となったもの。

・作業員に対して、使用機械の使用方法についての指示・指導を徹底する。
など

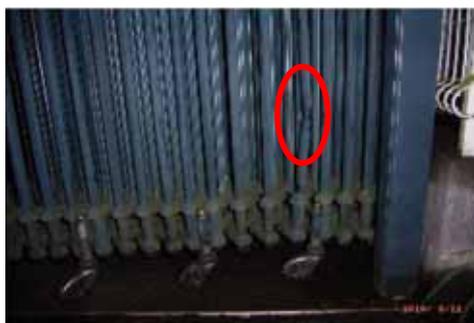
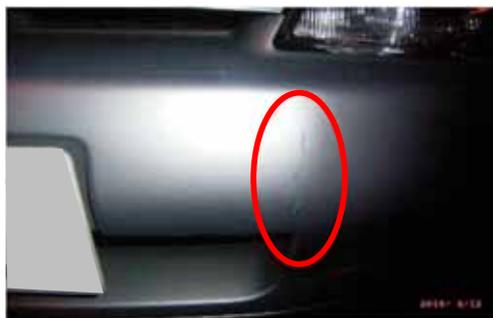
損傷状況

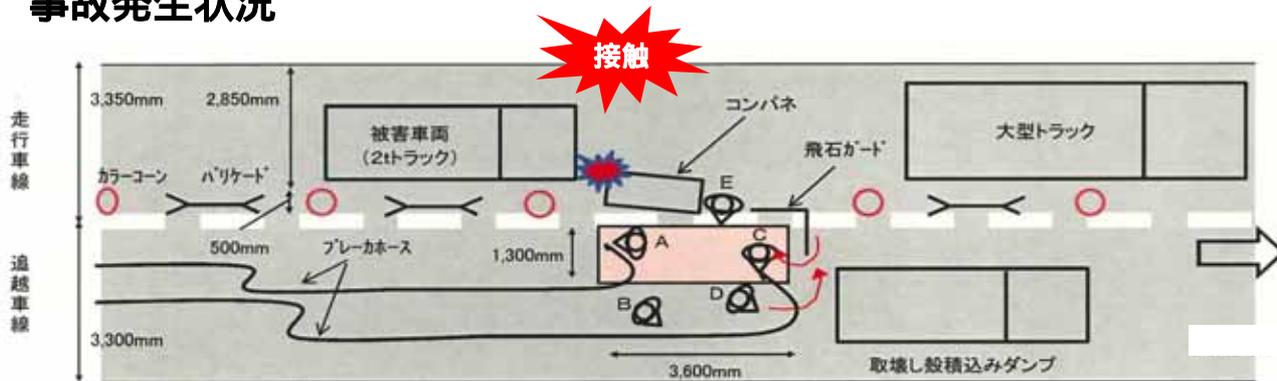
事故発生状況

- 作業員の動き
- A ブレーカーにより、舗装版の取壊し作業中
 - B 取壊した舗装殻を2tダンプに積込み作業中
 - C 飛石ガード(H80×L200)を支えていた。
ブレーカー作業をDと交代※するため、持っていた飛石ガードから手を離し、Dよりブレーカーを受け取った。
 - D ブレーカーにより、舗装版の取壊し作業をしていたが、ブレーカー作業をCと交代するため、ブレーカーをCに渡した。
ブレーカーをCに渡した後、飛石ガードを支えるため、移動中
 - E Cが飛石ガードから手を離したので、コンパネと飛石ガード両方を支えていた
- 凡例：
前 作業員
 舗装補修箇所
- 発生 コンパネが大型トラックの風にあおられ、車道に飛出し、被害車両(2tトラック)に接触、ウインカーレンズを破損した。
※ブレーカー作業は、約30分毎に交代をするようにしていた。

・作業交代時に走行車輛に対する注意が不足していたため。

・作業前に作業関係者全員で作業手順及び役割分担を確認する。 など

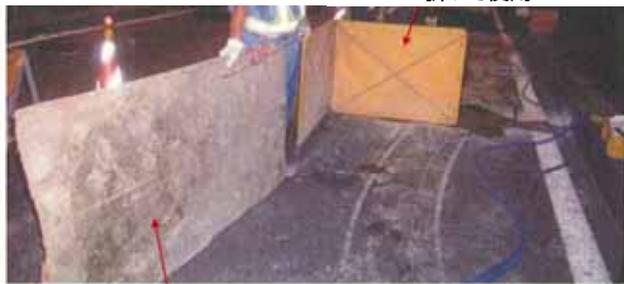
コンパネと飛石ガード

飛石ガード(H80cm×200cm)
<折って使用>

コンパネ(ベニヤ板 H90cm×180cm)

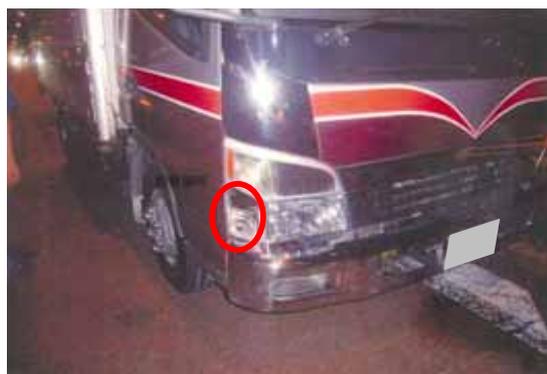
損傷状況

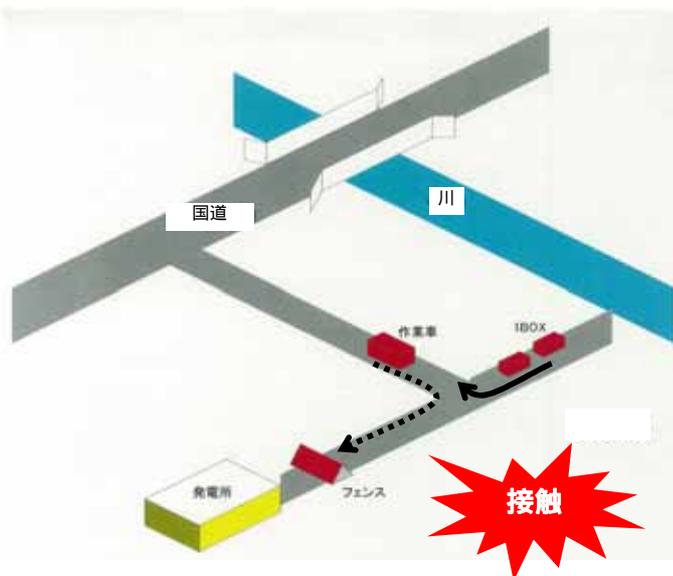
事故発生状況

・片側通行規制の道路をワンボックスカーを通すために、高所作業車を発電所の方向へバックさせて、発電所のフェンス前に停車させた。

・サイドブレーキをしっかりかけていなかったため車両が動き出し、フェンスに衝突し損傷させた。

・高所作業車のサイドブレーキをしっかりとしなかったため。

・作業員に対して使用機械の使用方法についての指示・指導を徹底する。
・車輪止めの使用。

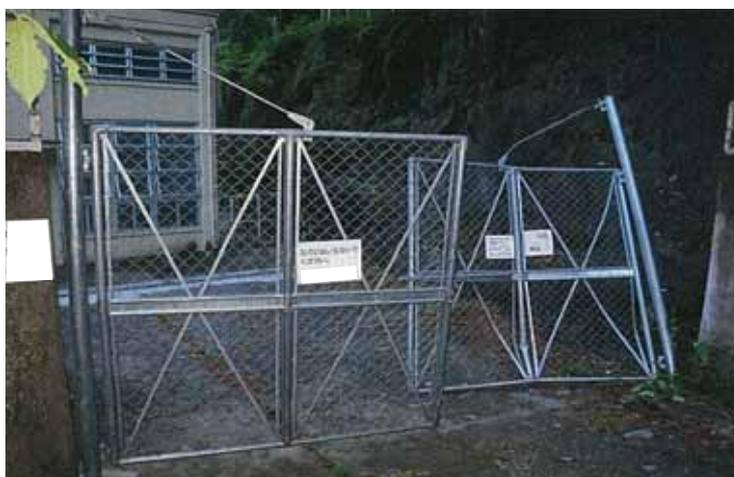
フェンス損傷状況

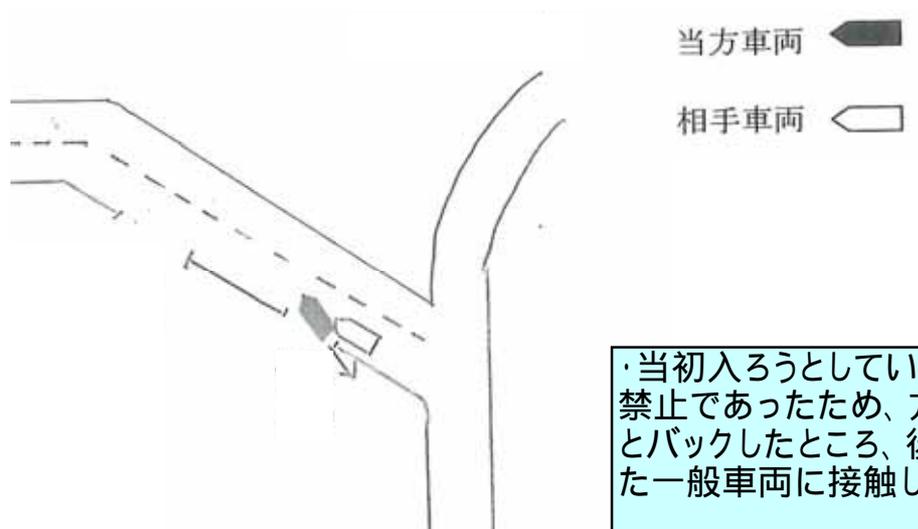
事故発生状況

・当初入ろうとしていた入口が進入禁止であったため、方向転換しようとバックしたところ、後ろから来ていた一般車両に接触したものの。

・運転手の後方確認不足によるもの。

・車両安全運転教育の徹底。
・進行方向の安全を確認し、急発進等を避ける。 など

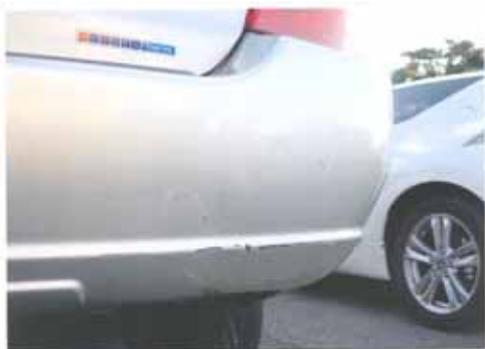
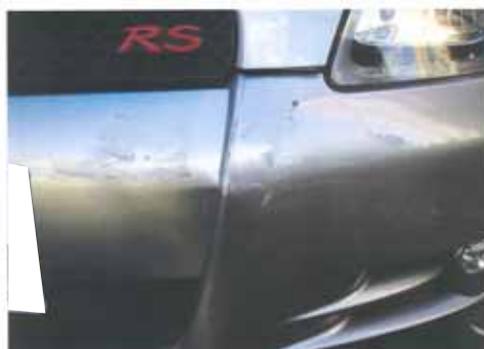
車両損傷状況

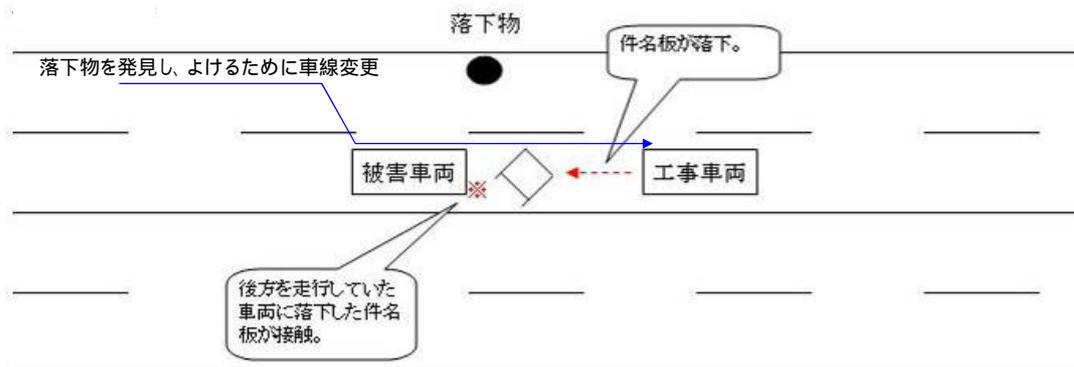
事故発生状況

発生日時	平成 22 年 12 月 7 日 (火)	16 時 30 分	天候	曇
工事情報	道路系事務所 維持修繕工事			
被災の状況	性別	年齢	職種	被災の程度
	-	-	-	一般車両損傷
事故概要	作業終了後、基地に戻るため一般道を走行中に、件名板が荷台から落下し、一般車両に接触、損傷させたもの。

- ・風の影響を受けやすい上部の開いた高所に看板を積んでいたため。
- ・ロープをしっかり結んでいなかったため。

- ・(下部の)荷台に立てて積み込めるスペースを確保する。
- ・運転手と確認者で積荷の確認を行うなど

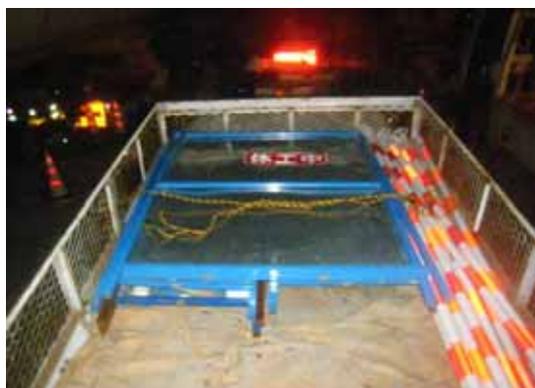
落下した看板
(上部の荷台に積んでいた)

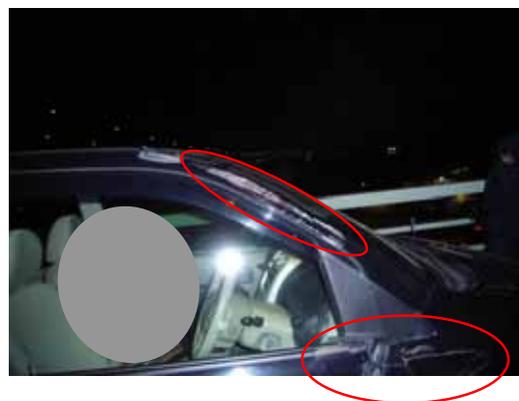
一般車両損傷状況

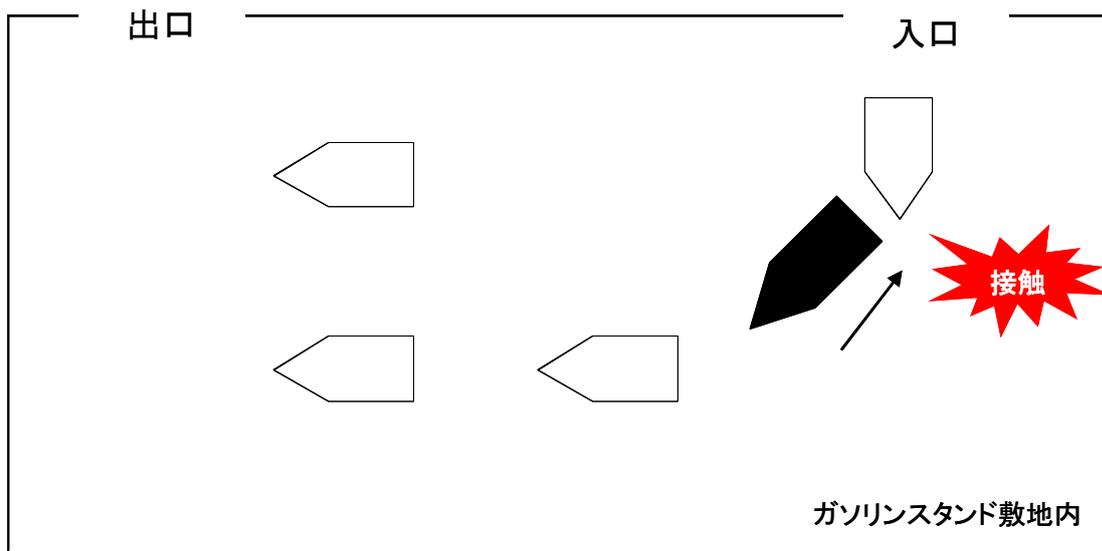
事故発生状況

発生日時	平成 23 年 3 月 22 日 (火)			9 時 25 分	天候
工事情報	道路系事務所 役務				
被災の状況	性別	年齢	職種	被災の程度	
	-	-	-	一般車両・官用車損傷	
事故概要	ガソリンスタンド内でバックしたところ、後方の一般車両に接触し、損傷させたもの。

・運転手の後方確認不足によるもの。

- ・車両安全運転教育の徹底。
- ・死角がある場合は、降車して周囲を確認し、支障物を把握する。

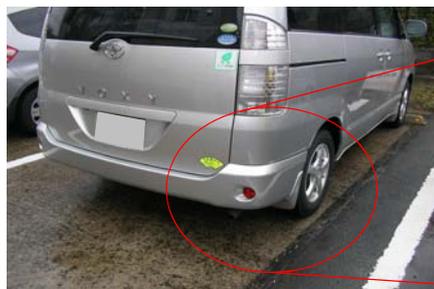
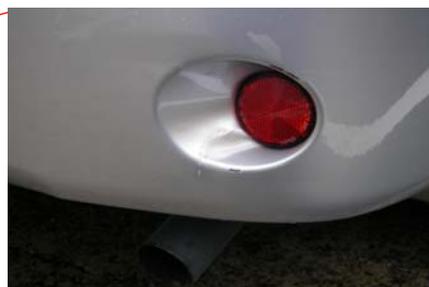
車両損傷状況
