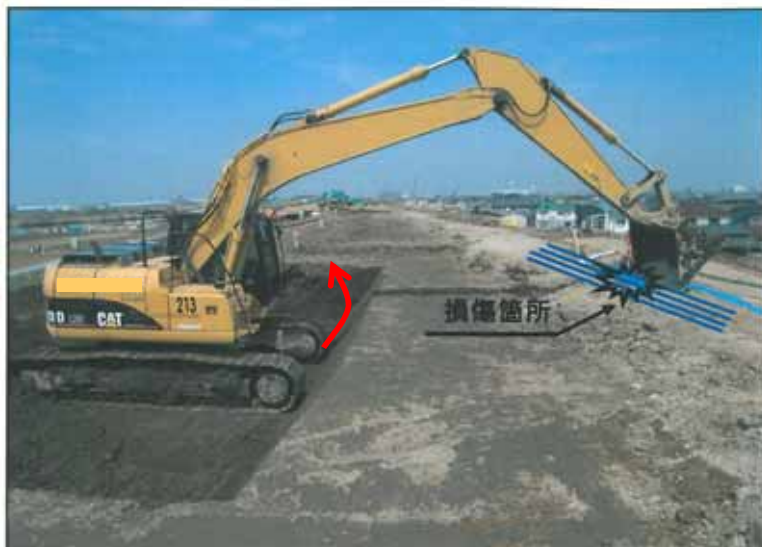
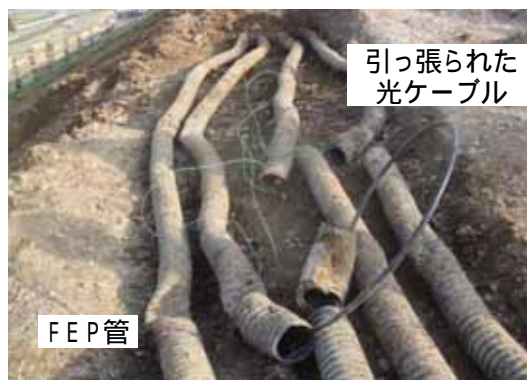
損傷状況

旋回するために、バックホウのバケットを堤防天端に差し込み、方向転換を行った。その後、バケットを斜め上方に引き上げた際、FEP管を引っ張ったことにより、光ケーブルを損傷。

・光ケーブル埋設箇所にバックホウのバケットを差し込んで方向転換しようとしたため。

・埋設箇所の表示 など

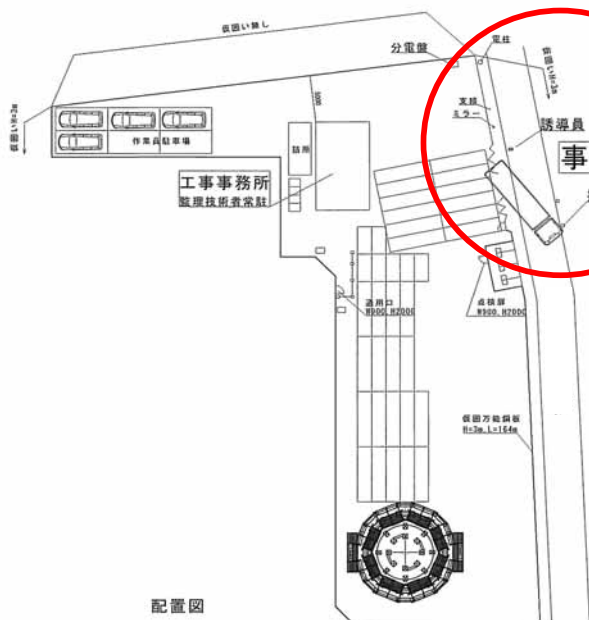
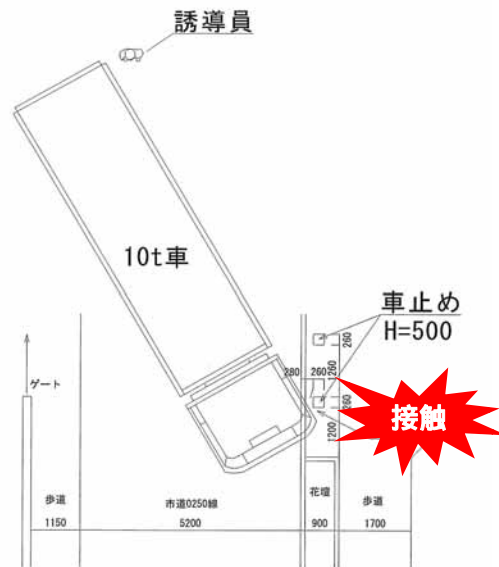
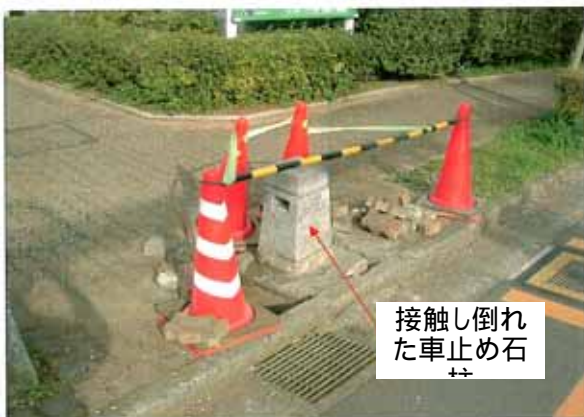
損傷状況

バックで現場に入場する際に、車両の左前部分が歩道の車止め石柱に接触し、転倒

【事故発生原因】
 ・運転手の周辺確認不足によるもの。

【事故防止のポイント】
 ・工事関係車両が入り出す際の方法について運転手に対して周知徹底する。
 など

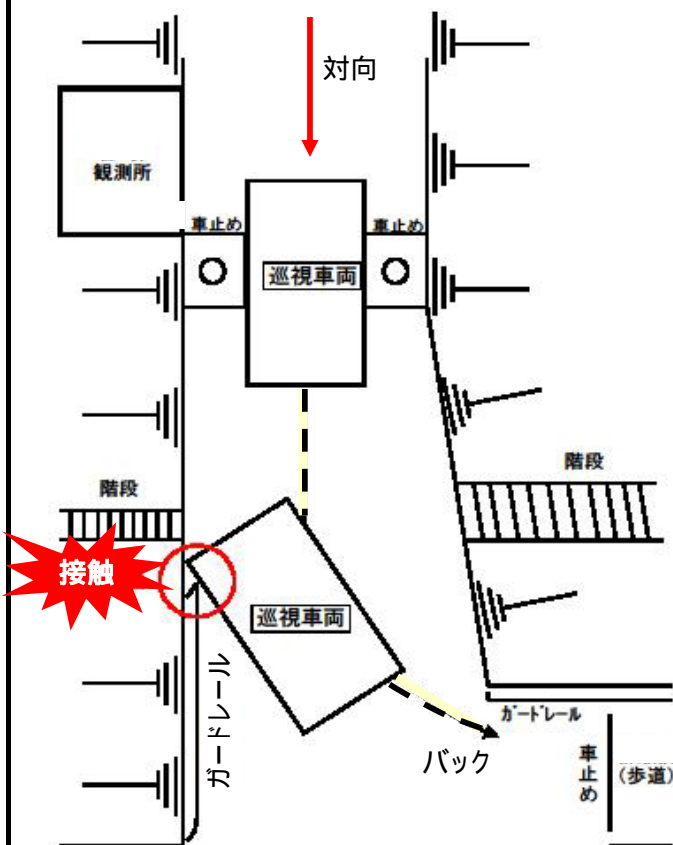
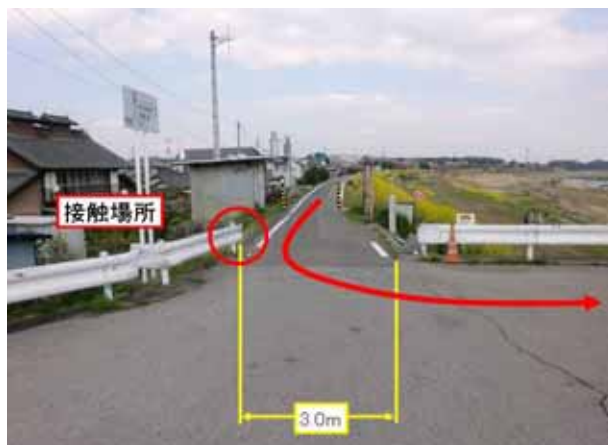
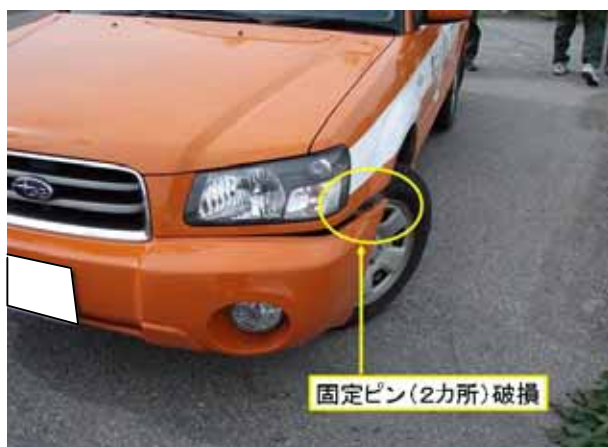
損傷状況

車止めの箇所まで進んだところ、対向車が来たため、バックした。その際、車両の左前部分がガードレールに接触し、車両バンパー部を損傷させた。

・運転手の周辺確認不足によるもの。

・車両安全運転教育の徹底。

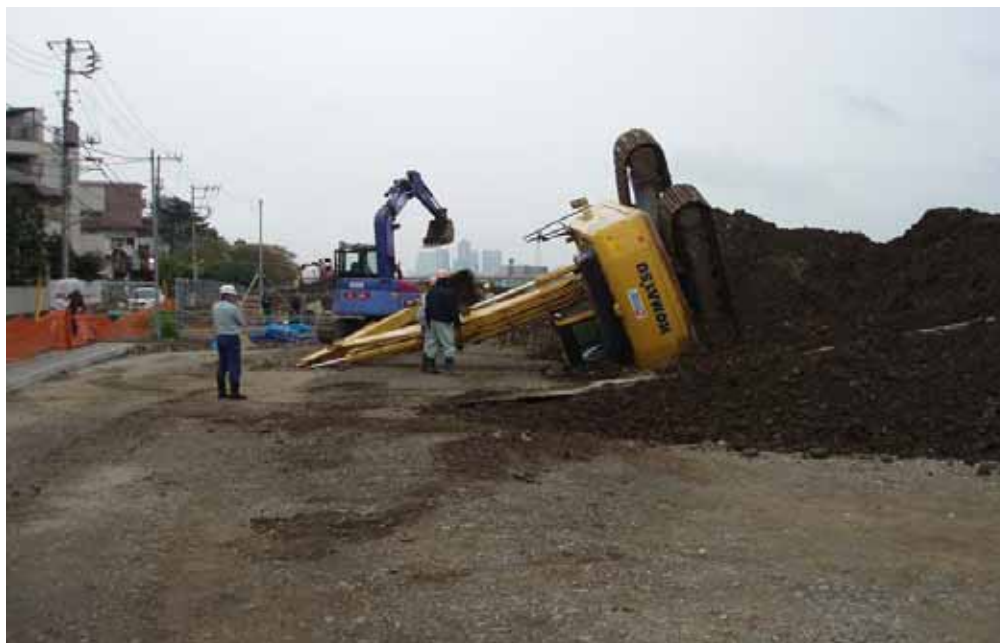
- ・盛土を延伸する作業で余盛土をほぐしながら土砂を振っていたが、ほぐしすぎてしまい、**足場が不安定**になっていた。
- ・足場が不安定な状態からバックホウを動かしたところ、転倒した。

- ・土砂をほぐしすぎてしまい、足場が不安定になってしまったこと。
- ・誘導員をつけずにオペレータが作業してしまったこと。

- ・作業の進捗状況の確認を徹底。
- ・重機の運転は誘導員の合図に従う。 など

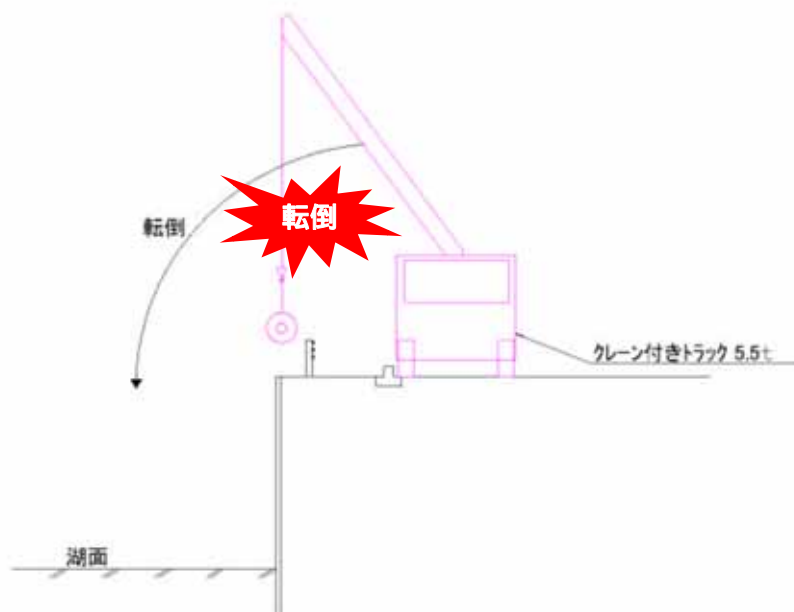
・湖面にある流木を小型移動式クレーンにて吊上げ集積する作業を行っていた。

・流木を吊上げた状態で、後方へ旋回する際に、急激なアクセル操作をしたため、吊り荷が大きく揺れ、クレーンがバランスを崩して転倒・落水した。

・クレーンの誤操作によるもの。

・作業員に対して建設機械の使用法の指導・徹底。
・吊り荷の重量に見合うクレーンの選定。

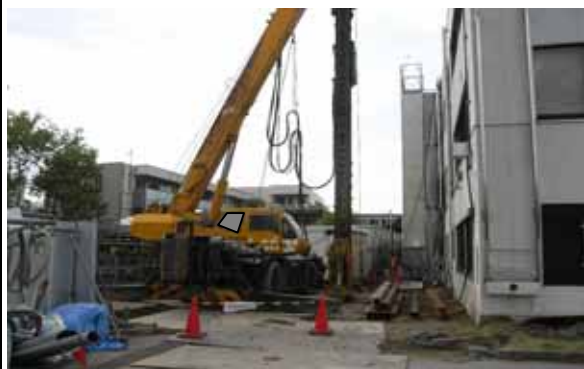
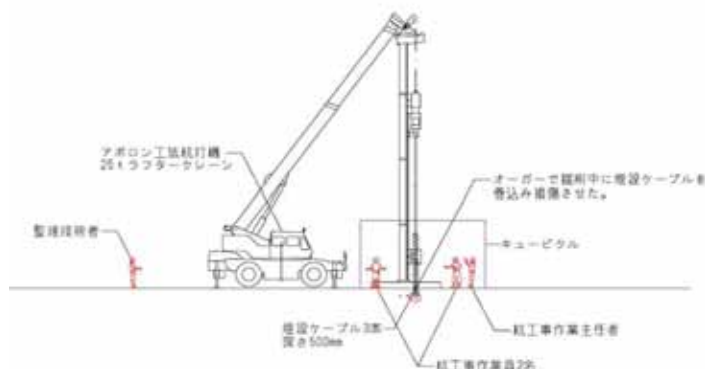
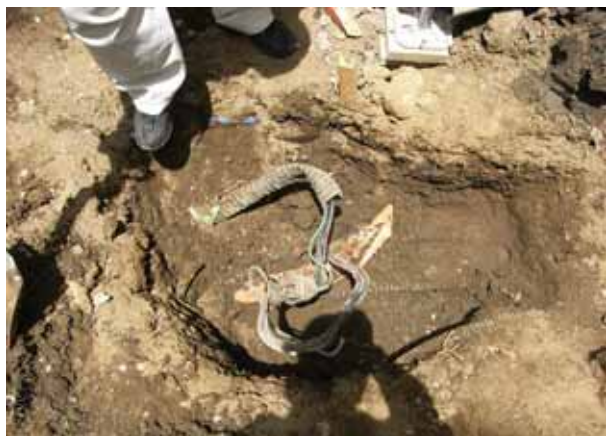
損傷状況

- ・工事関係者間での情報共有不足によるもの。

・事前に試掘をして、ケーブルを確認していたのにも関わらず、**事故箇所の調査図には配管がないと誤記していた。**

・また、**埋設管表示をしていなかったため、施工時に注意することなく、誤記にも気がつかなかった。**

- ・工事開始前の工事関係者間での情報共有。
- ・地下埋設物がある箇所については、埋設表示を行うなど、作業員への注意喚起を徹底。 など

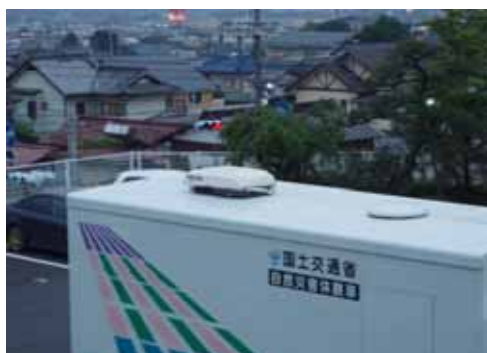
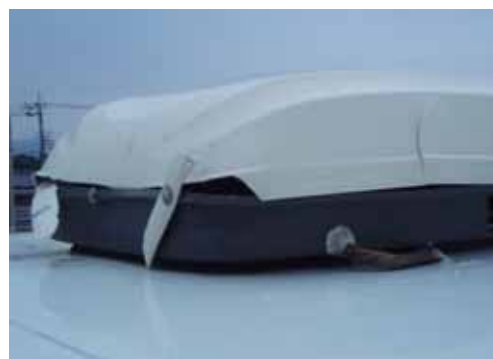
損傷状況

・運転手・誘導者の周辺確認不足によるもの。

・車両安全運転教育の徹底。

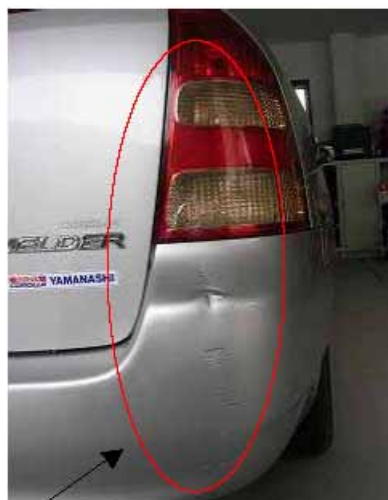
損傷状況

・運転手の後方確認不足によるもの。

・車両安全運転教育の徹底。

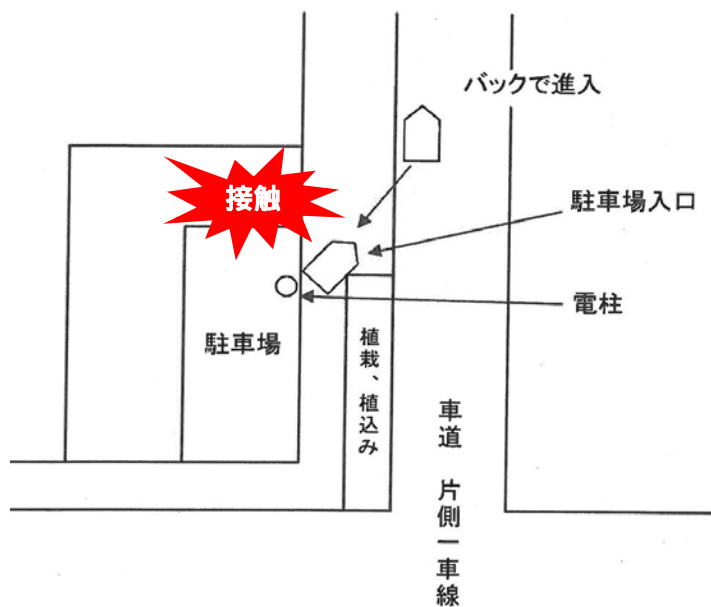
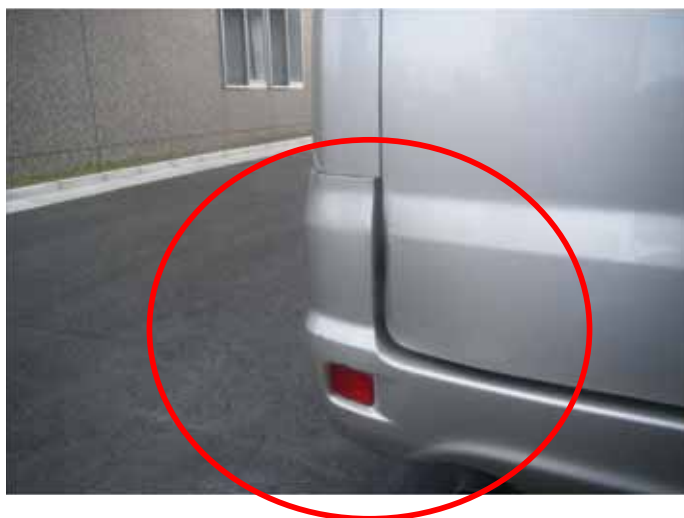
損傷状況

・運転手の後方確認不足によるもの。

・車両安全運転教育の徹底。

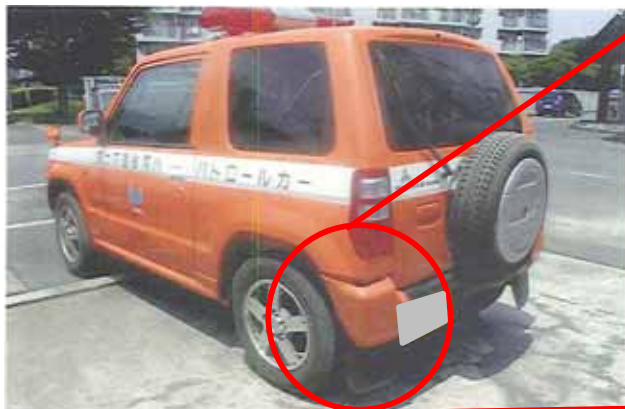
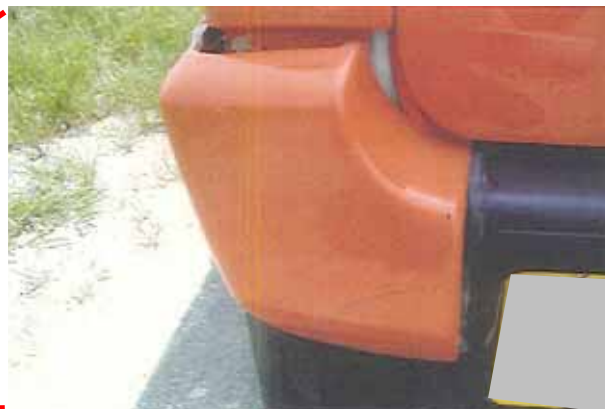
損傷状況

・運転手の後方確認不足によるもの。

・車両安全運転教育の徹底。

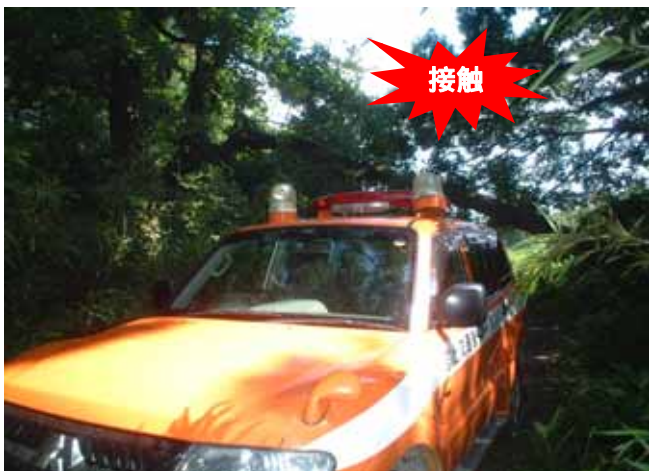
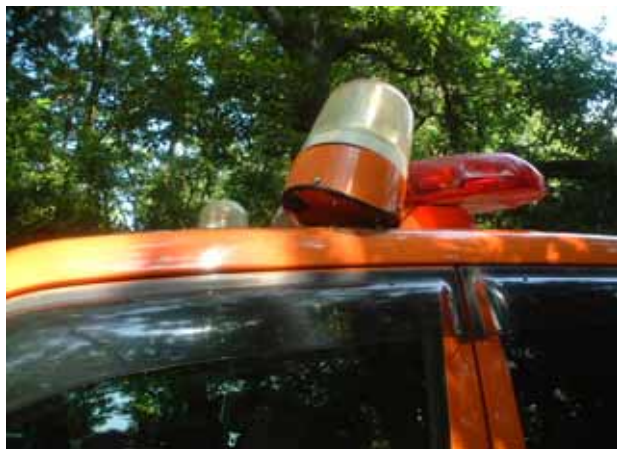
損傷状況

・前回の巡回時に倒木を発見したが、木をよけて通行していた。
(後日撤去することが決まっていた)

・今回の巡回においても木をよけて通行できると思い、通行しようとしたところ、接触したものを。

- ・運転手の思い込みによる運転操作によるもの。
- ・注意箇所を走行する際の安全確認不足によるもの。

- ・車両安全運転教育の徹底。
 - ・通行の可否について、降車して周辺の状況を確認する。
- など

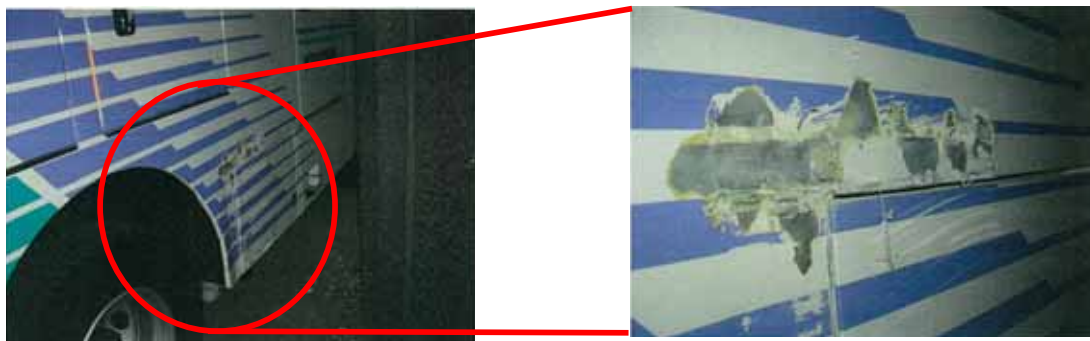
損傷状況

・車両は の場所に前方から駐車していた。
 ・公道の交通量が多く、前方から出ようと、車両を転回していたところ、柱にぶつかり車両を損傷させたもの。

【事故発生原因】
 ・運転手の右側確認不足によるもの。

【事故防止のポイント】
 ・車両安全運転教育の徹底。

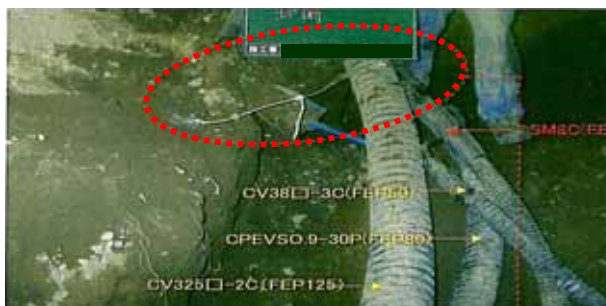
損傷状況

- ・当初、人力及び電動ピックにて掘削を行っていた。
- ・しかし、路盤材が崩れてきたため、再度管路直上の掘削作業を行うことになった。
- ・作業量が多くなったため、オペレーターの判断でバックホウを使用してケーブルを切断させてしまった。

・地下埋設物を確認するまでは人力掘削を行うことにしていたにもかかわらず、バックホウを用いて作業を行ったこと。

・作業手順について作業員に周知・徹底する。
 ・地下埋設物が想定される箇所・周辺では不用意に重機は用いない。
 など

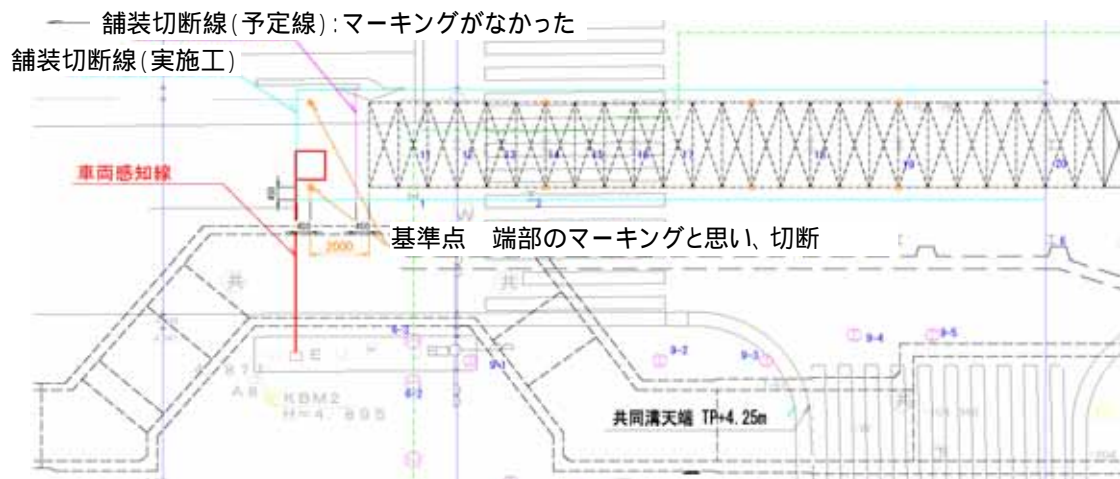
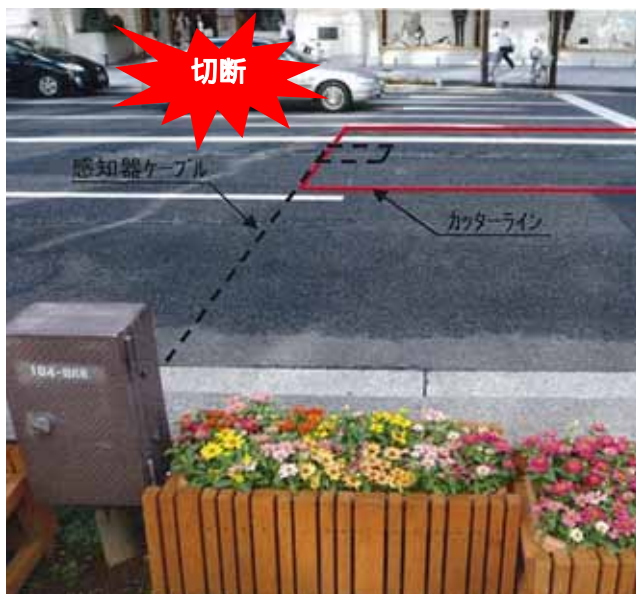
・覆工版を敷くために、ピンクの点線を切断する予定だった。

・切断位置の現地マーキングを誤った。

・当日作業員はケーブルがあったことを認識しておらず、後日感知器管理者よりデータが欠測していることで、切断が発覚した。

・工事関係者間での情報共有不足によるもの。
・舗装切断の作業手順が明確になってなかったため。

・作業中の工事関係者間での情報共有の徹底。
・作業手順について作業員に周知・徹底する。 など

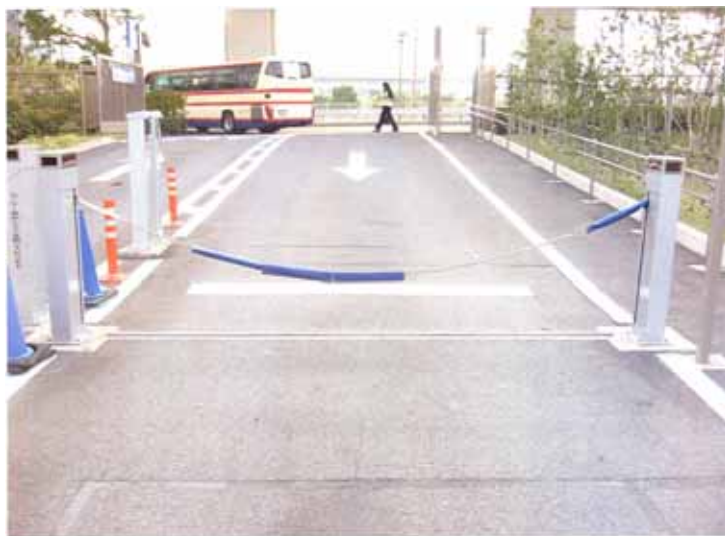
・駐車場の入口にチェーンゲートがあり、通行する際は、1台ずつチェーンが下がり、通行できるようになっていた。

・事故当時、前車があり、ゲートを通過したのを確認。
・チェーンが下がっていたので、続けて通れると思い、通過したが途中でチェーンが上がってきて接触した。

・運転手の思い込みによる運転操作によるもの。
(チェーンゲートを2台続けて通過できると勘違いしていた)。

・車両安全運転教育の徹底。

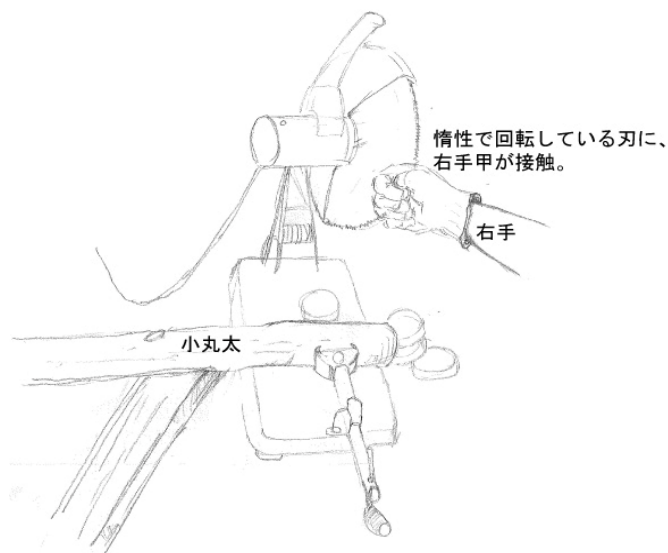
・園内の発生材(枯損木・太枝等)で小丸太(6cm)を1cmの厚さにスライスする作業(イベント配布用のコースター作成)を行っていた。

・作業が終了し電源を切った後、惰性で回転していた卓上用丸鋸の回転刃に誤って右手の甲(中指・薬指・小指)を当て負傷した。

・使用機械の取扱方法、危険性の周知徹底不足。

・作業手順及び使用機器の取扱方法について作業員に周知・徹底する。

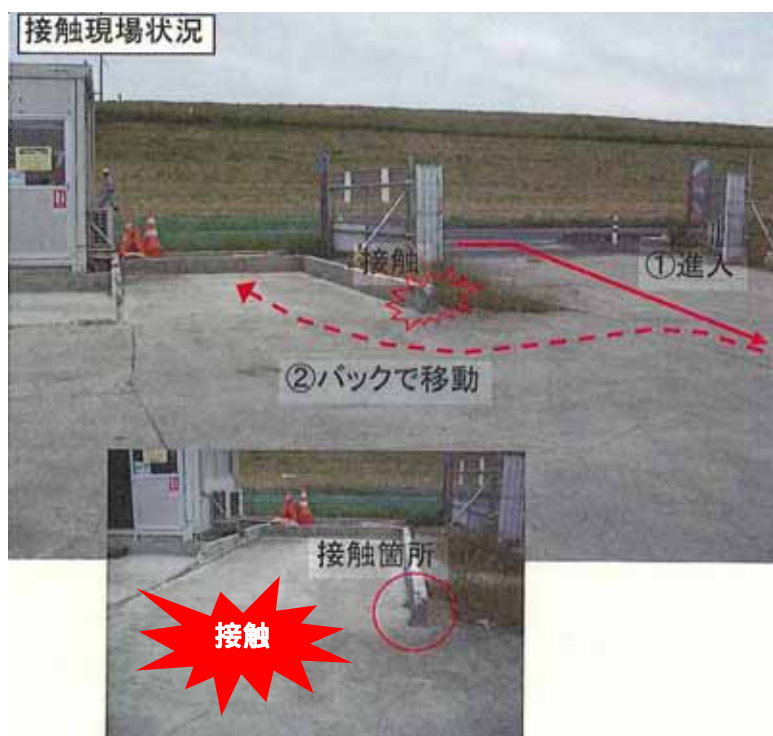
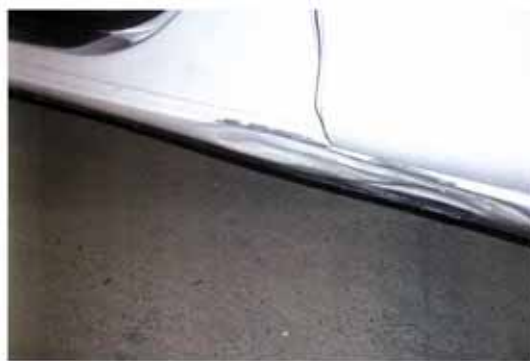
車両損傷状況

・運転手の周囲確認不足。

・車両安全運転教育の徹底。

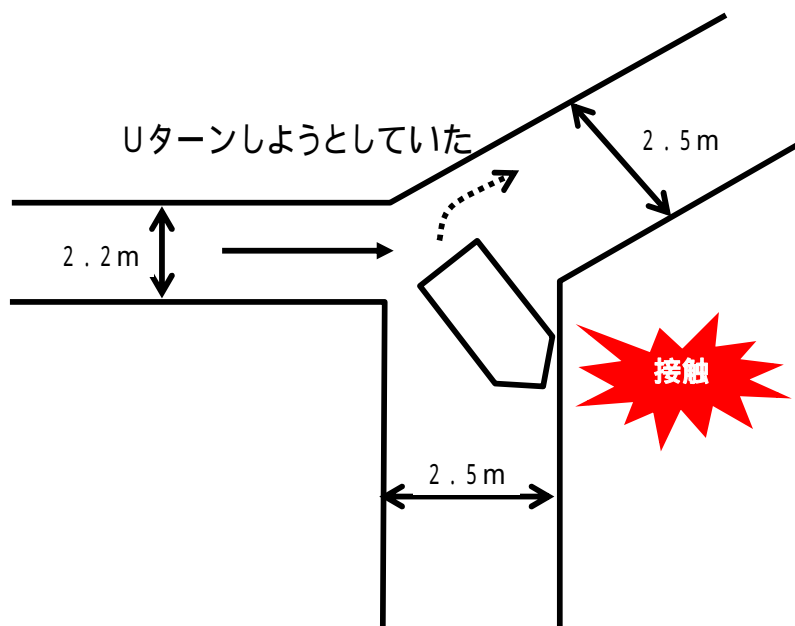
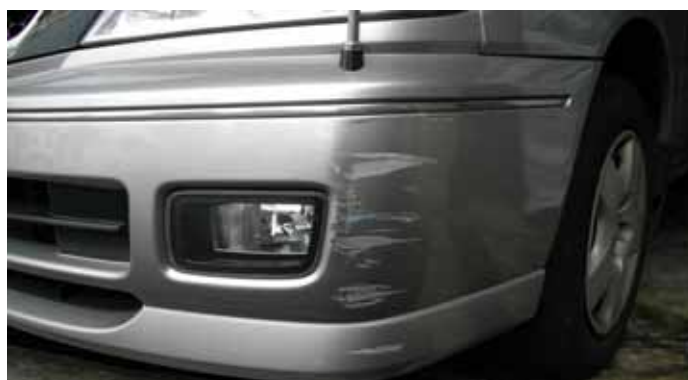
車両損傷状況

・運転手の周囲確認不足によるもの。

・車両安全運転教育の徹底。

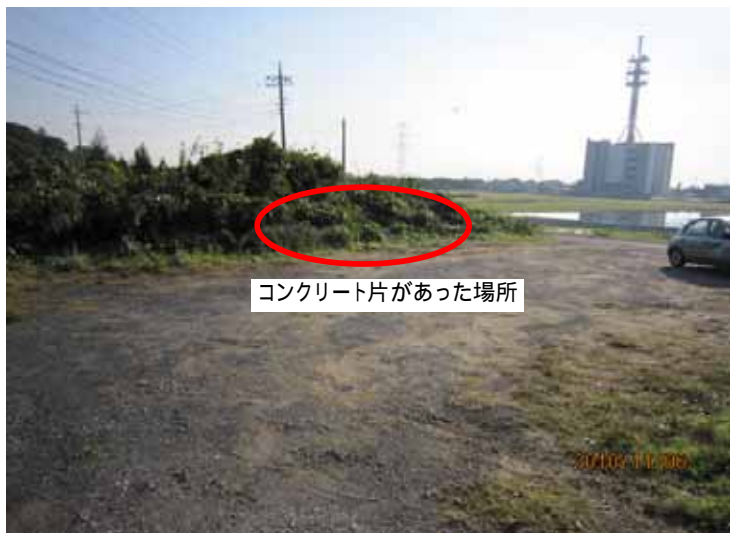
コンクリート片

・運転手の周囲確認不足。

・車両安全運転教育の徹底
 ・草むらなど支障物の目視が困難な場所には不用意に立ち入らないこと。
 など

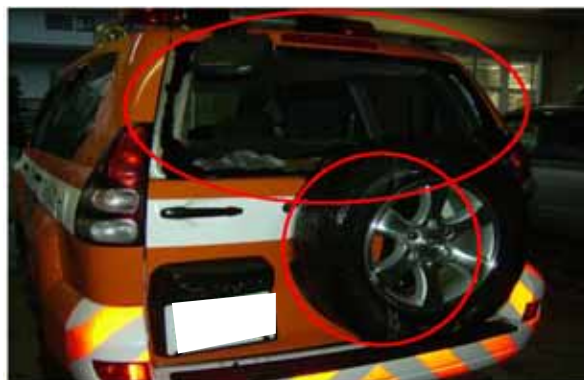
(車両損傷箇所)

- ・運転手の後方確認不足によるもの。

- ・車両安全運転教育の徹底。
- ・降車して周囲を確認し、支障物を把握する。 など

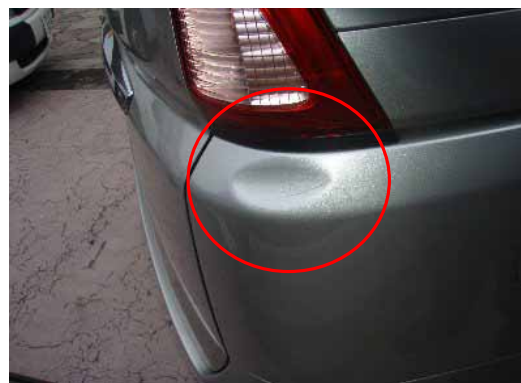
車両損傷状況

- ・運転手の後方確認不足によるもの。

- ・車両安全運転教育の徹底。
- ・降車して周囲を確認し、支障物を把握する。
など

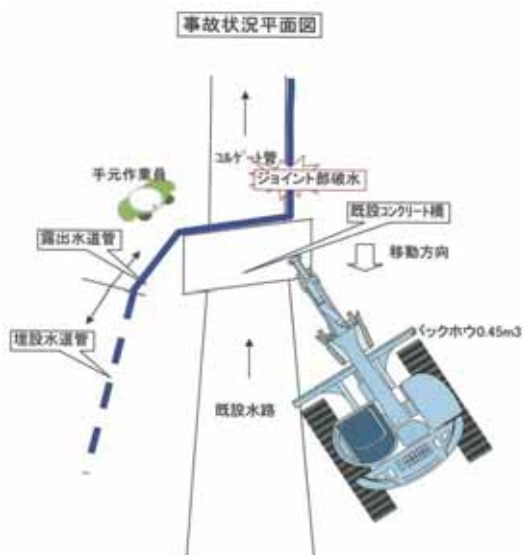
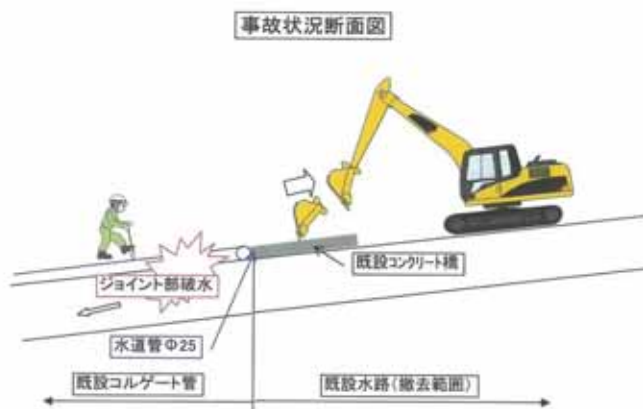
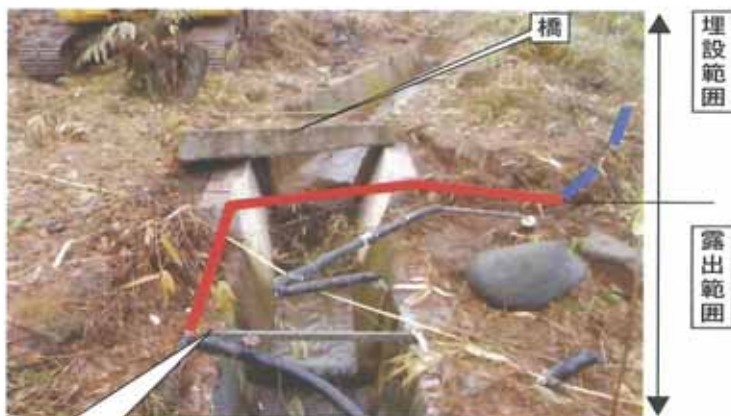
・既設水路撤去作業において、既設コンクリート橋を、バックホウで引きずる際、隣接していた水道管も一緒に移動してしまい、付近のジョイントが抜け破水した。

ここのジョイントが抜ける

・水道管の配管状況を十分確認せずに作業を進めたため。
など

・事前に作業箇所周辺の状況を確認し、配管等は損傷させないよう保安措置を講じたうえで作業に取りかかる。
など

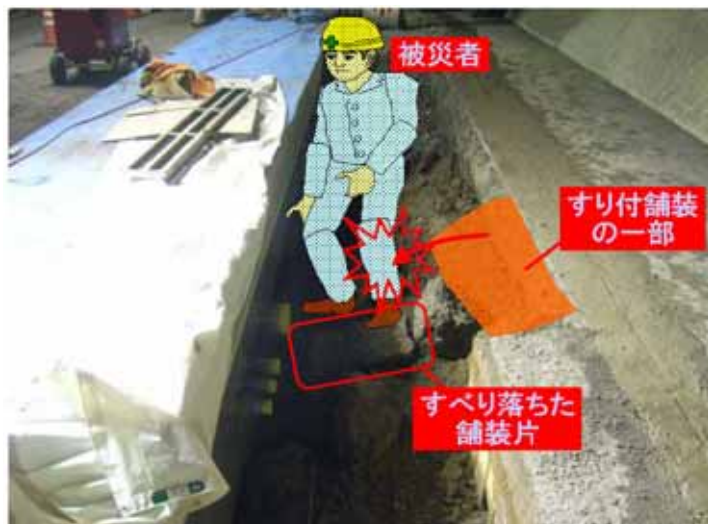
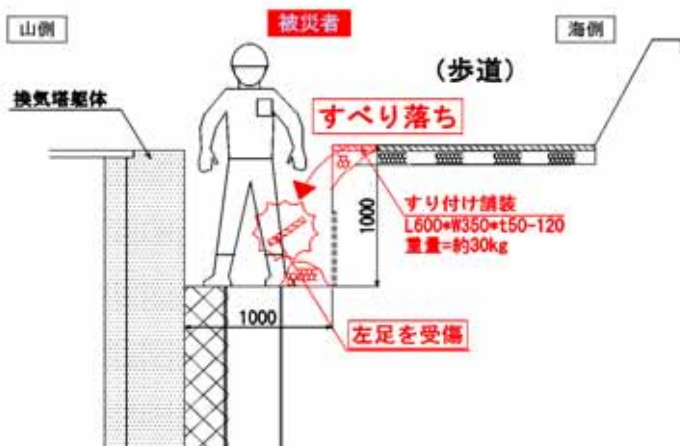
・歩道部路面復旧のため、覆工桁の撤去後にバックホウですり付舗装の撤去、掘削、埋戻しを行った。
 ・重機でとりきれなかった舗装片を除去するため、作業員が埋戻し面に降りたとき、すり付舗装の一部が碎石とともに作業員の足に落ちてきて負傷した。
 ・重機作業ですり付舗装に亀裂が入り、また、地山が緩んでいたことから落下したものの。

- ・作業員が地山の状態を確認せずに、掘削面に降りて作業を進めたため。
- ・舗装片等の落下の危険性が作業手順に反映されていなかったため。

- ・作業箇所の地山の状態等、安全を確認したうえで作業に着手する。
- ・作業進捗により変化する現場状況にあわせて危険を想定し、作業手順を立案する。

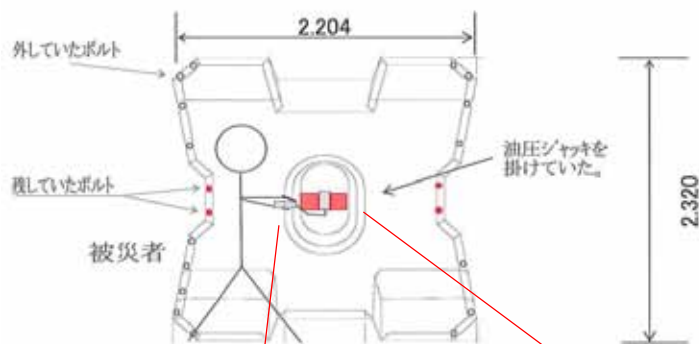
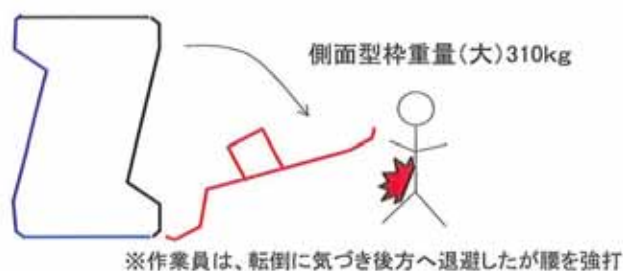
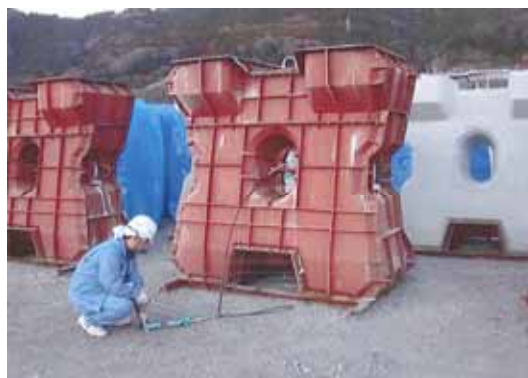
・型枠のセンター部分のボルト4本を残して、油圧ジャッキにより剥離作業を実施していたところ、型枠が転倒した。
その際、型枠が作業員に接触し負傷した。

- ・型枠が転倒しないようにクレーンで吊っていなかった。
 - ・型枠の転倒範囲内で油圧ジャッキを操作していたため。
 - ・ボルトの締め具合の確認をしなかったため。
- など

- ・型枠の転倒等危険の恐れがある場合は転倒防止措置を講ずる。
 - ・作業時は転倒範囲を立入禁止とし、安全離隔距離を確保する。
 - ・作業手順について作業員に周知・徹底する。
- など

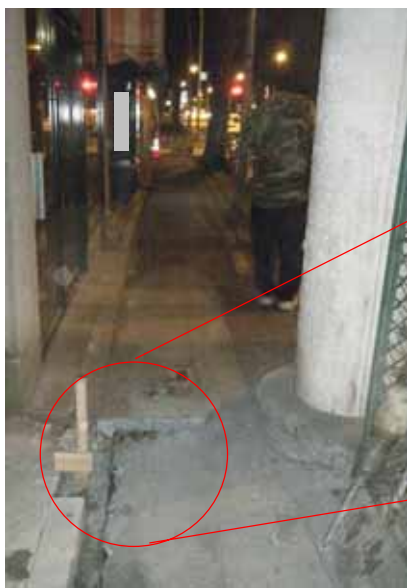
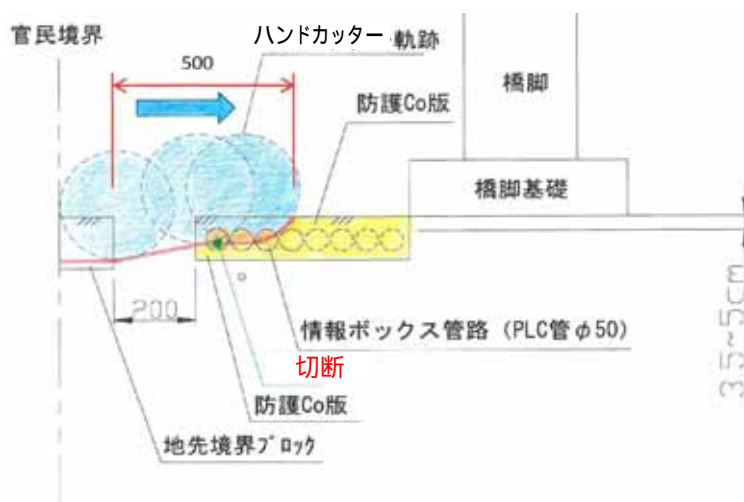
- ・地下埋設物に関する事前確認不足。
など

- ・台帳、図面、管理者の立会、試掘等により地下埋設物を確認する。
- ・地下埋設物調査結果と施工箇所の状況を作業前に比較し、見落としがないか確認する。
など

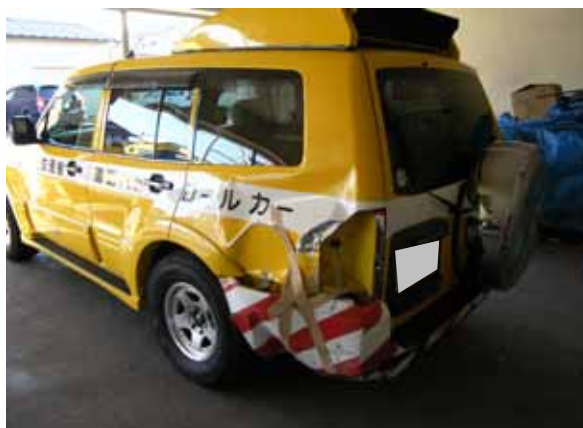
車両損傷状況

・運転手の後方確認不足によるもの。

・無理なく安全に停車、方向転換出来る場所を選択する。
・死角がある場合は、降車して周囲を確認し、支障物を把握する。
など

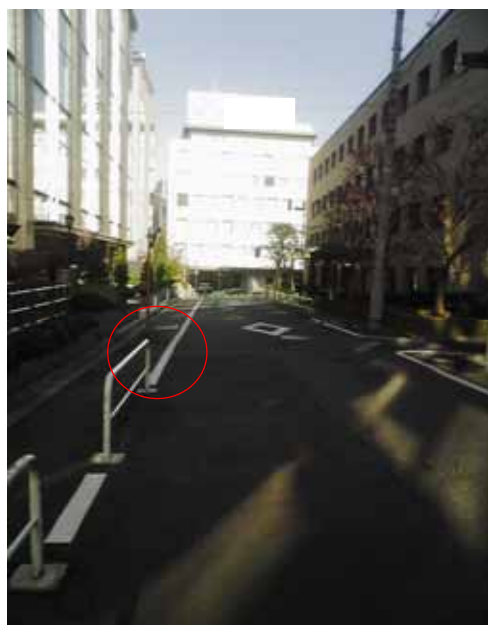
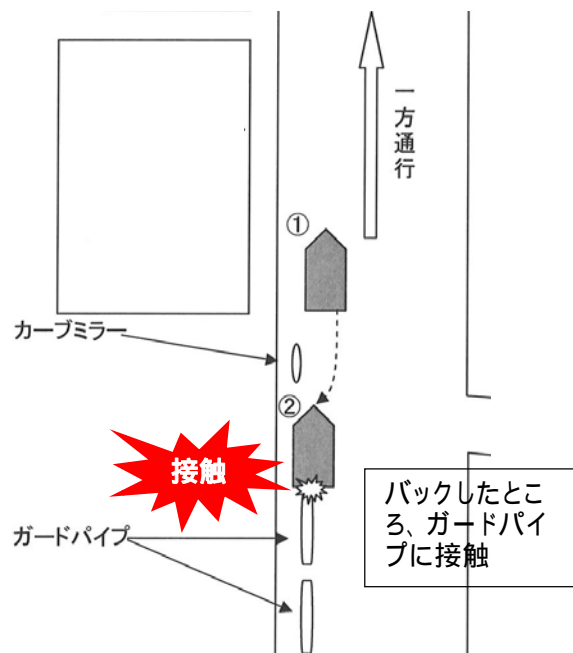
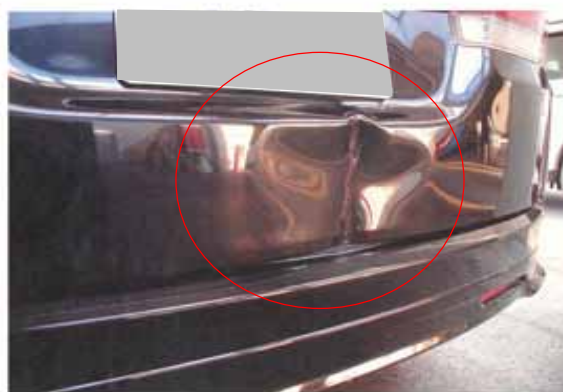
車両損傷状況

・運転手の後方確認不足によるもの。

・車両安全運転教育の徹底。
 ・死角がある場合は、降車して周囲を確認し、支障物を把握する。 など

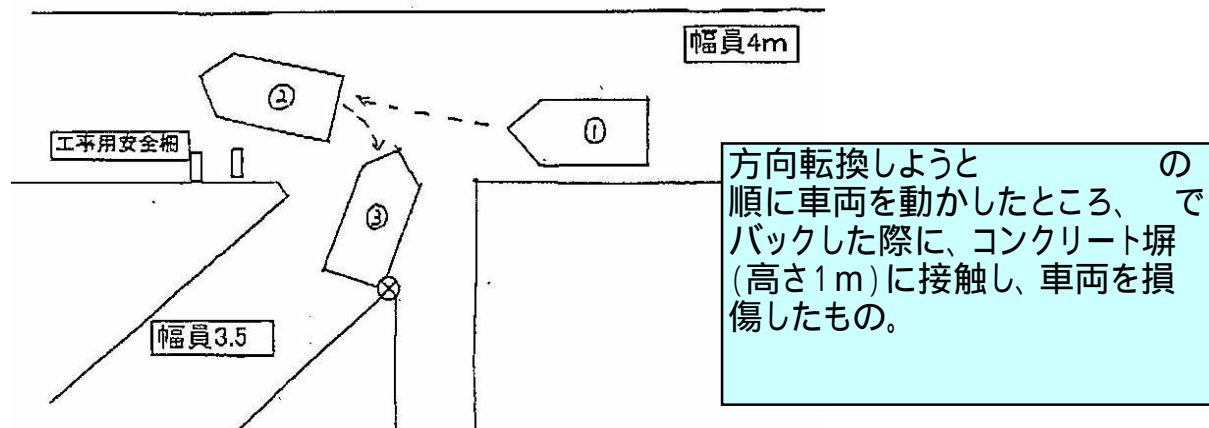
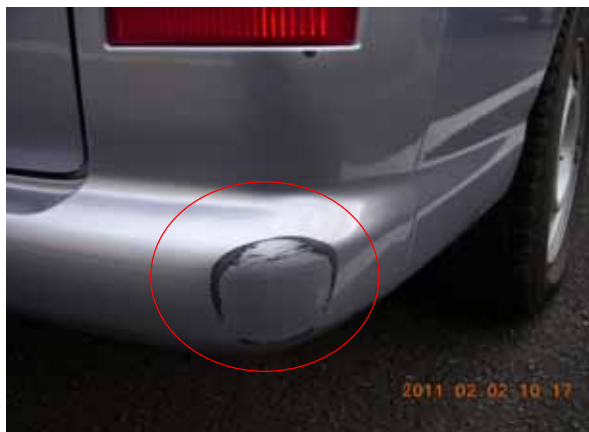
車両損傷状況

- ・運転手の後方確認不足によるもの。

- ・車両安全運転教育の徹底。
- ・無理なく安全に停車、方向転換ができる場所を選択する。 など

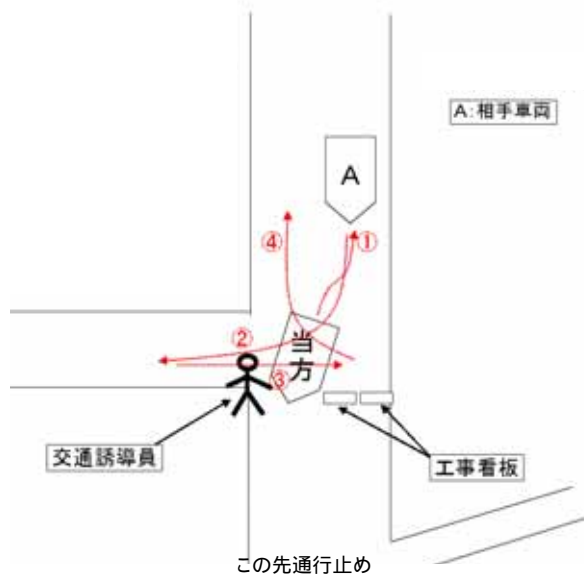
車両損傷状況

- ・前方が通行止めであったため、～の順序で方向転換をおこなおうとした。
- ・にてバックし際に、後方から来ていた一般車両に気がつかず、接触した。

- ・運転手の後方確認不足によるもの。

- ・車両安全運転教育の徹底。
- ・死角がある場合は、降車して周囲を確認し、支障物を把握する。
など

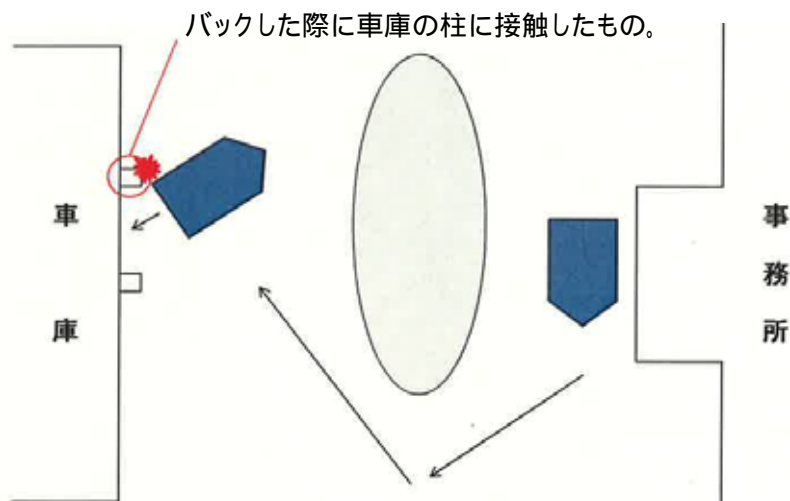
車両損傷状況

・運転手の後方確認不足によるもの。

- ・車両安全運転教育の徹底。
- ・死角がある場合は、降車して周囲を確認し、支障物を把握する。 など

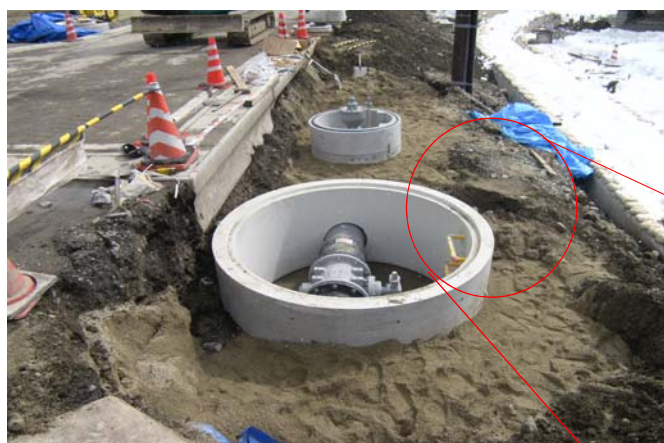
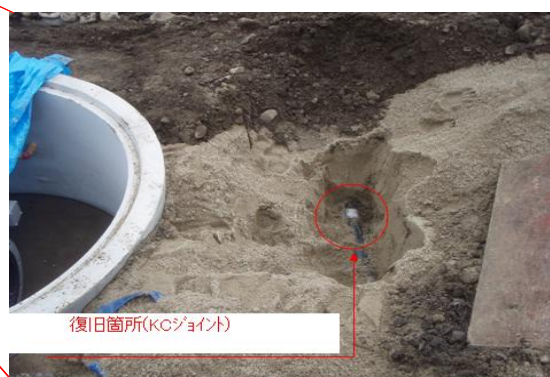
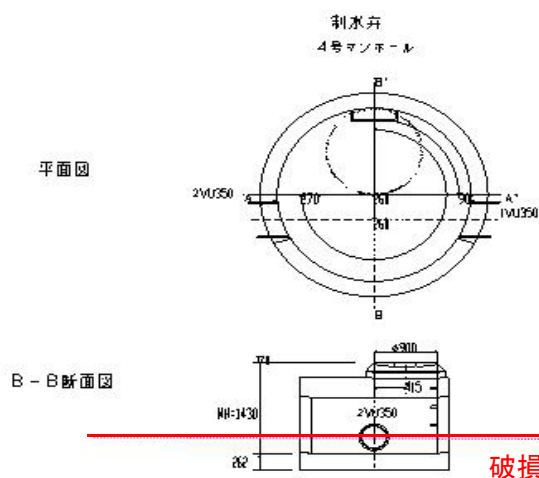
破損水道管

・この水道管を施工した業者に埋設状況の確認を行っていた。
(水道管理者との協議・立会いを実施していなかった)

・確認の際に、今回損傷させた水道管については見落としてしまったため、損傷させてしまったもの。

- ・水道管理者との協議・立会い確認を実施していなかったため。
- ・地下埋設物に関する注意喚起が不十分であったため。 など

- ・水道管理者と管理者の立会、試掘等により地下埋設物を確認すること。
- ・地下埋設物がある箇所での作業方法について、作業員に周知・徹底する。 など
