発生日時	平成 22年 5月 14日 (金) 15時 50分			天候	曇
工事情報	道路系事務所 As舗装工事				
被災の状況	性別	年齢	職種	被災の程度	
	-	-	-	架空線切断	
事故概要	電線共同溝工事にてラフタークレーン(25t)を設置し、ブームを上げウインチを巻き上げた際に、架空線に接触し切断したもの。

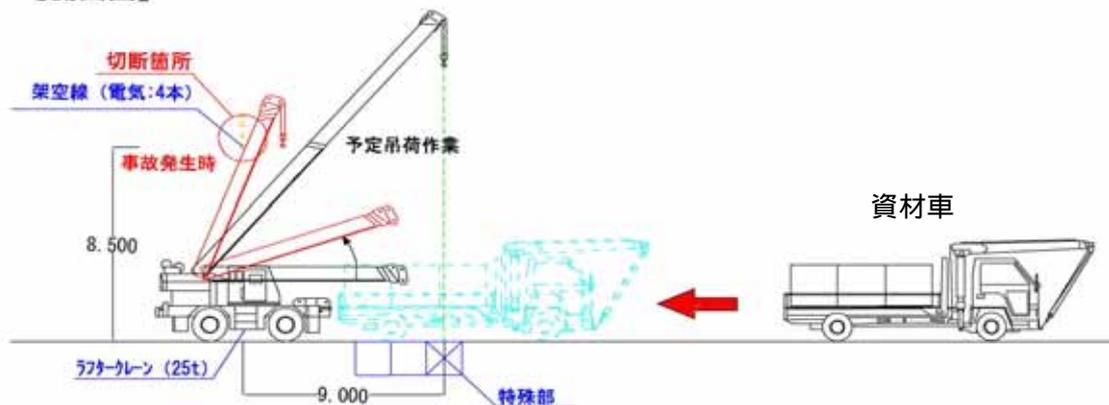
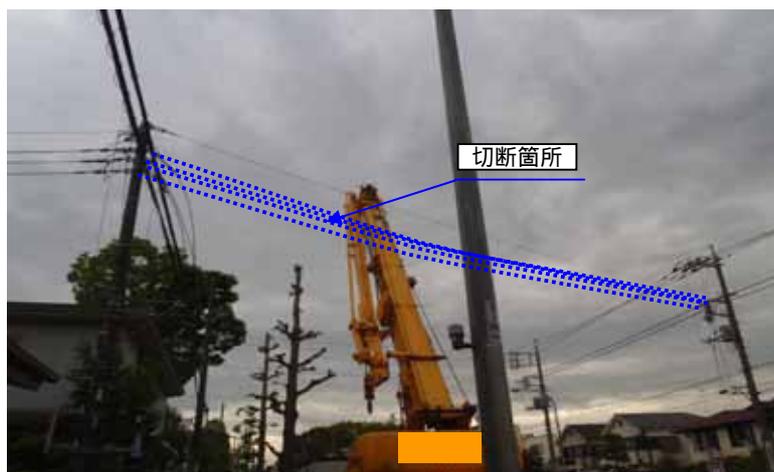
【側面図】

・電線共同溝の特殊部設置作業を行っていた。

・バックしてきた資材車にあたると思い、必要以上にブームを起こしてしまったため、架空線に接触し、巻き上げ作業と同時に切断した。

・誘導合図なしでオペレータが独断でクレーンのブームを動かしてしまったこと。

・合図者・オペレータ間の合図や誘導方法の事前確認。
 ・架空線近接箇所における作業方法の周知徹底。 など

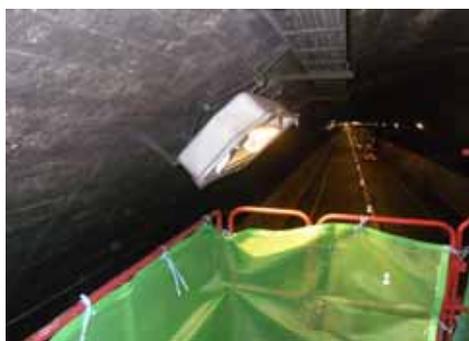
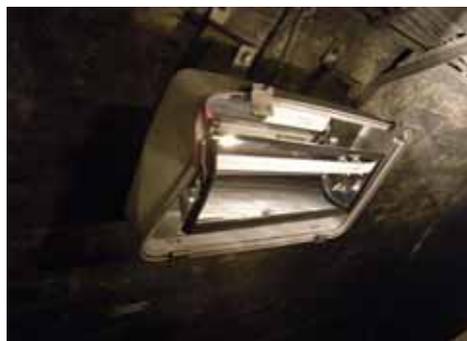
損傷状況

発生日時	平成 22 年 5 月 17 日 (月) 10 時 20 分	天候	晴
工事情報	道路系事務所 維持修繕工事		
被災の状況	性別	年齢	職種
	-	-	-
事故概要	トンネル照明灯に接触し損傷させたもの。		
	トンネル点検車にてトンネル内の事前調査を行っていたところ、トンネル照明灯に接触し損傷させたもの。

・作業床を操縦していた作業員が、照明器具を避けたと思い込んでいたため。

・作業時の周辺状況の確認・徹底。
・専任の誘導者の配置。 など

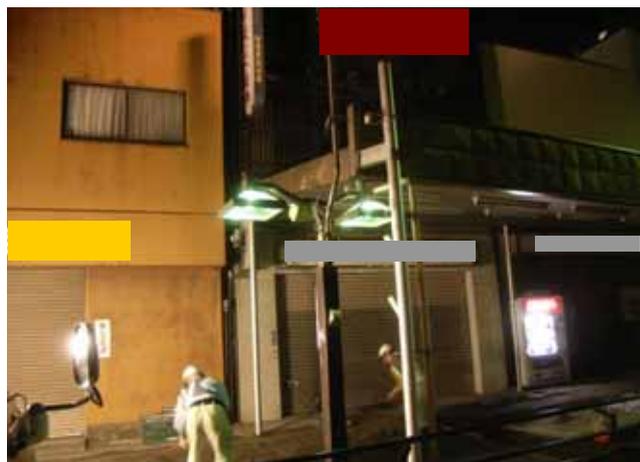
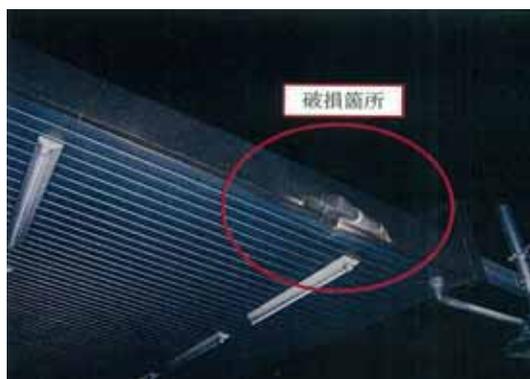
アーケード損傷状況

発生日時	平成 22 年 6 月 6 日 (日)			0 時 18 分	天候	晴
工事情報	道路系事務所 As舗装工事					
被災の状況	性別	年齢	職種	被災の程度		
	-	-	-	アーケード損傷		
事故概要	歩道の打換工のため、0.1m ³ バックホウにて路床掘削作業を行っていたところ、バックホウのアームにて、アーケード屋根端部に接触し損傷させたもの。

- ・作業範囲における上空支障物に対する目印表示が設置されておらず、注意喚起不足であったため。

- ・上空支障物に注意が向くよう目印表示の設置。
- ・上空支障物の近接箇所における作業方法の周知徹底。 など

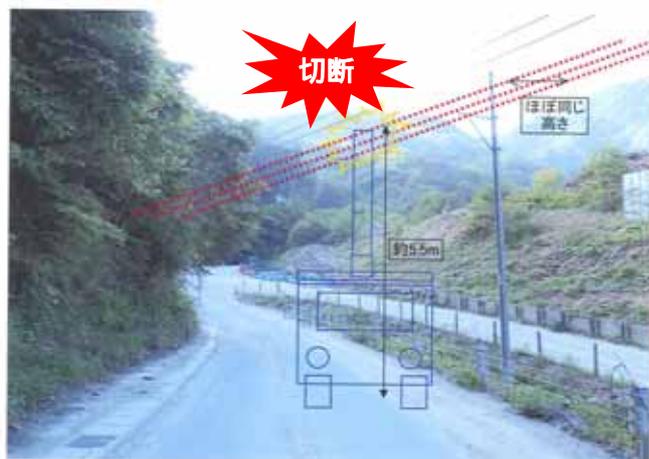
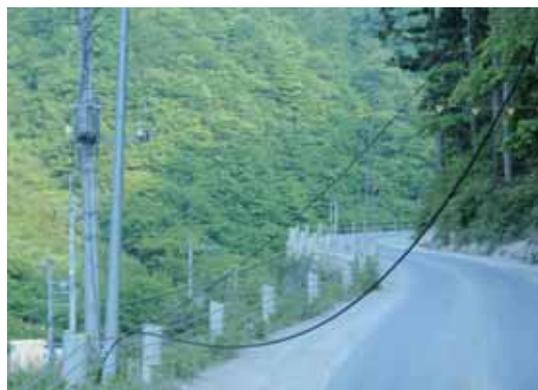
切断状況

発生日時	平成 22年 6月 10日 (木) 4時 0分			天候	晴
工事情報	河川系事務所 一般土木工事				
被災の状況	性別	年齢	職種	被災の程度	
	-	-	-	架空線(東電、NTT、光ケーブル)切断	
事故概要	4トンユニック車に鉄筋を積んで運搬していたところ、ブームを下ろさなかったため架空線(東電線、NTT線、光ケーブル)を切断したものの。

- ・ブームを格納し忘れて走行したため。

- ・走行時は必ずブームを格納することについて作業員に周知・徹底する。
- ・架空線近接箇所における作業方法の周知徹底。

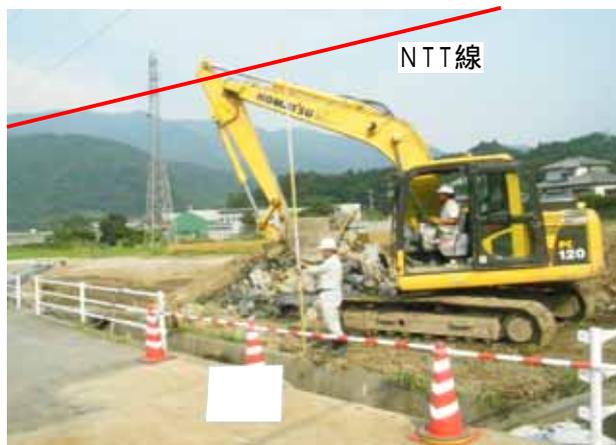
現場状況

発生日時	平成 22年 7月 23日 (金) 15時 0分			天候	晴
工事情報	道路系事務所 一般土木工事				
被災の状況	性別	年齢	職種	被災の程度	
	-	-	-	架空線(NTT線)切断	
事故概要	切廻し水路の基礎作業中にバックホウのバケットが架空線(NTT線)に接触し、切断したものを。

・オペレータに対して、架空線付近での作業方法の指導・徹底が不十分であったこと。

・架空線近接箇所における作業方法の周知徹底。
・合図等誘導方法の確認など

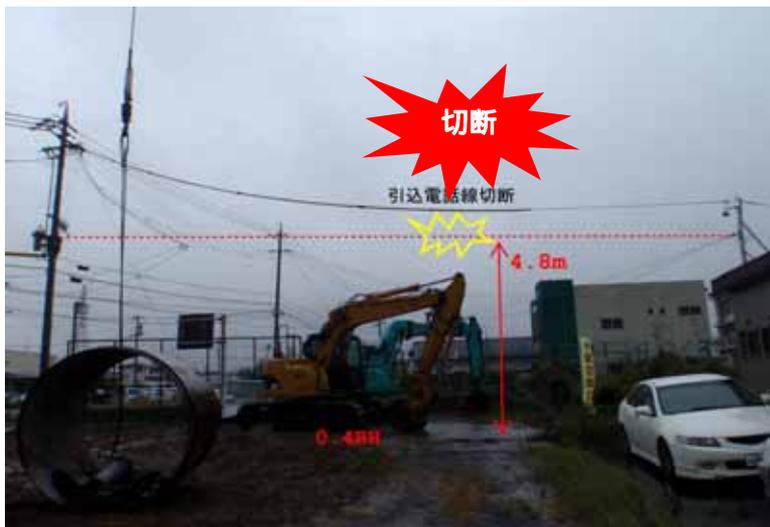
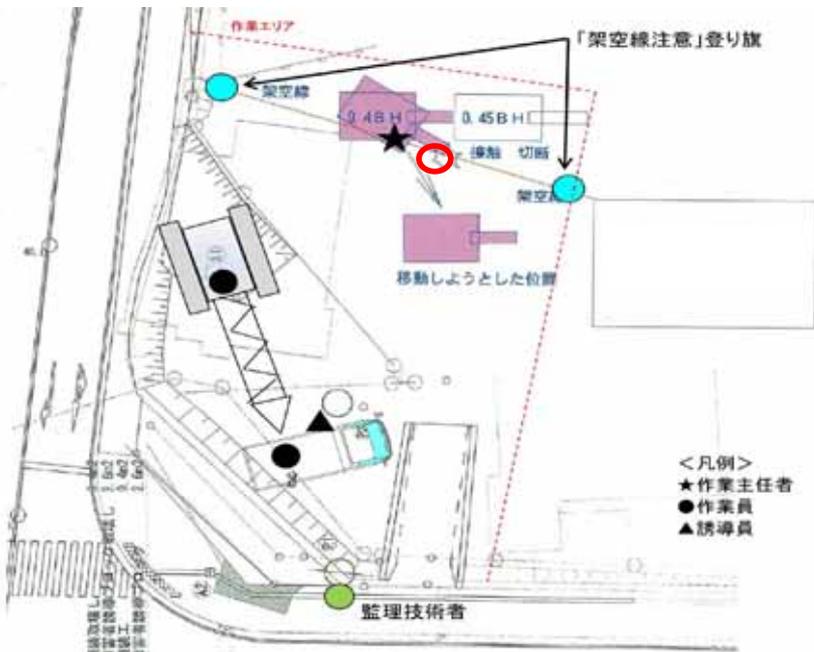
- ・15tトラックにて運搬された杭打ち用資機材を作業現場に荷降ろしする作業をしていた。
- ・バックホウが荷降ろしに影響すると思い、移動させた。その際、バックホウのアームを上げたまま移動したため、電話線を切断した。
- ・機器の配置計画が十分に作成されておらず、予定外の作業であったため、主任技術者が一人で移動を行った。

【事故発生原因】
 ・機器の配置計画が不十分だったため。
 ・バックホウ移動時の周囲安全確認不足によるもの。

【事故防止のポイント】
 ・バックホウ移動時はアームを下げるこ
 と。
 ・バックホウの周囲安全確認について
 周知徹底。
 など

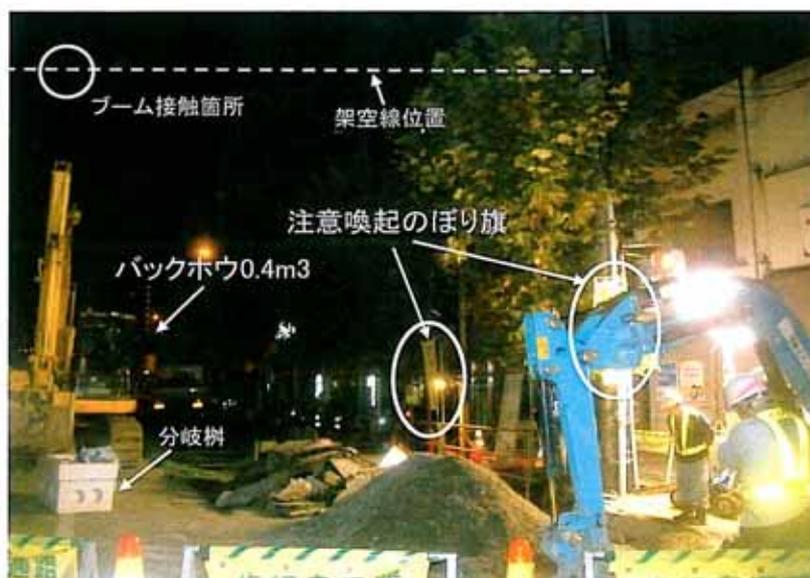
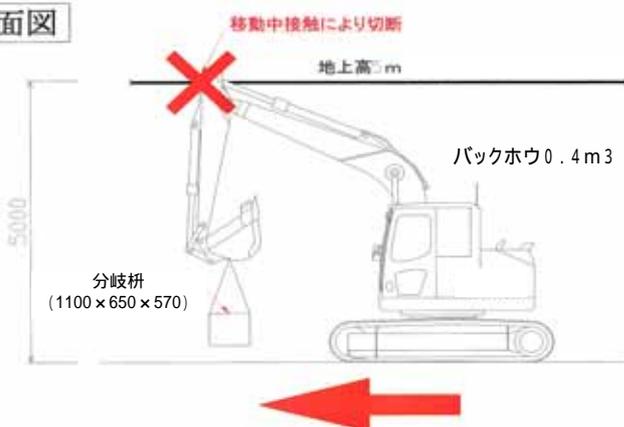
断面図

・拡幅歩道内における電線共同溝工において、分岐柵(1100×650×570)をバックホウで吊って移動する作業であった。

・バックホウ(0.1m3移動式クレーン仕様)を使用する計画になっていたが、実際は、別の用途に使用するバックホウ(0.4m3移動式クレーン仕様)を使用したため、ブーム先端部で地上高5mにあった車両感知器用ケーブルに接触し、切断した。

・架空線に対する注意喚起が不十分だったため。
・当日使用予定でなかった機械を使用したため。 など

・架空線近接作業時の安全管理を周知・徹底する。
・当日の作業内容を作業員に周知・徹底する。 など

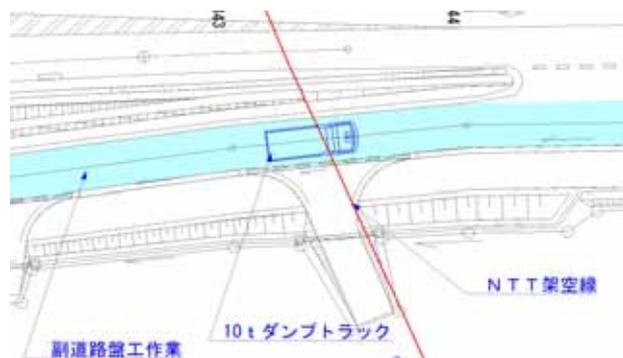
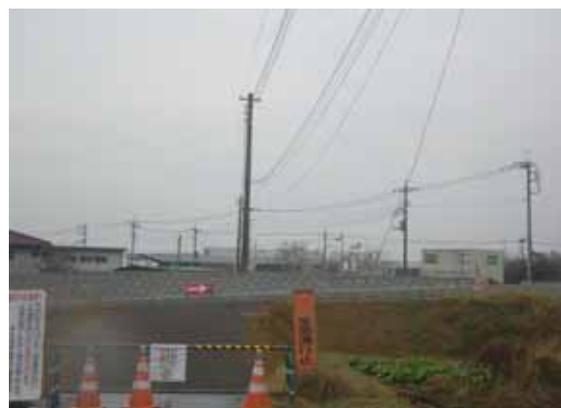
架空線切断状況

- ・路盤工を施工中に粒度調整砕石を10tダンプにて搬入。
- ・付近にいた作業員が架空線の接近に気付き、ダンプトラック運転手に「荷台を下げろ」と注意したが、「もっと前へ」と勘違いし急発進した。
- ・このため、荷台が架空線に接触し、1本切断した。

- ・架空線に対する注意喚起が不十分だったため。
- ・誘導方法の作業員への周知徹底不足。
など

- ・架空線近接作業時の安全管理を周知・徹底する。
- ・誘導者の配置、及び合図等誘導方法の確認。
など

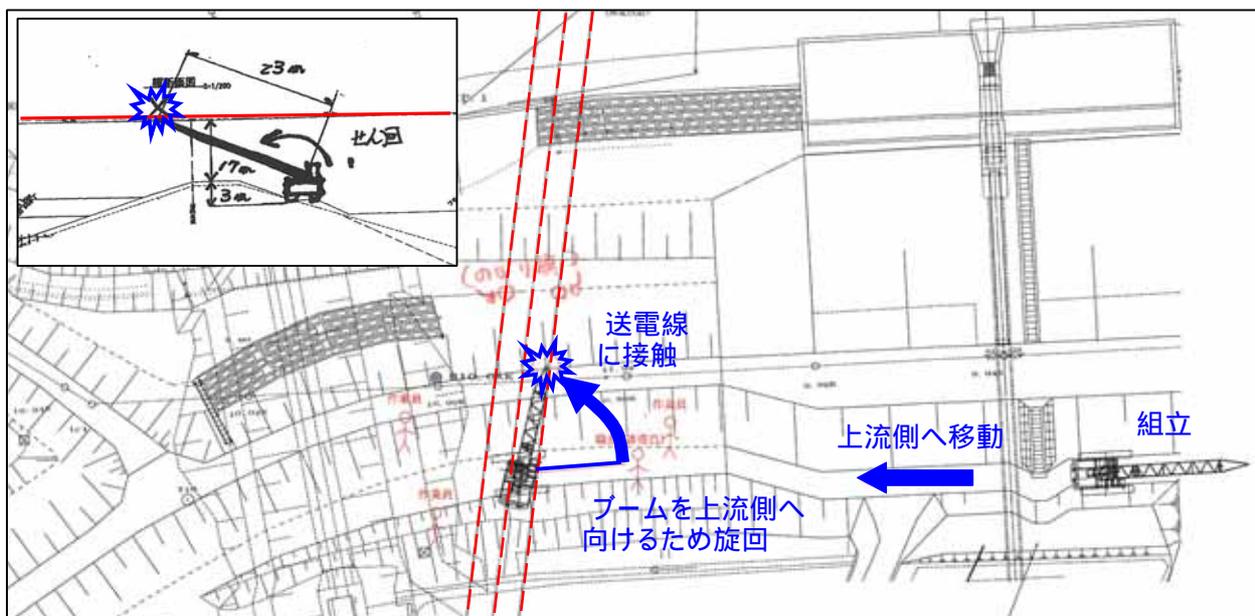
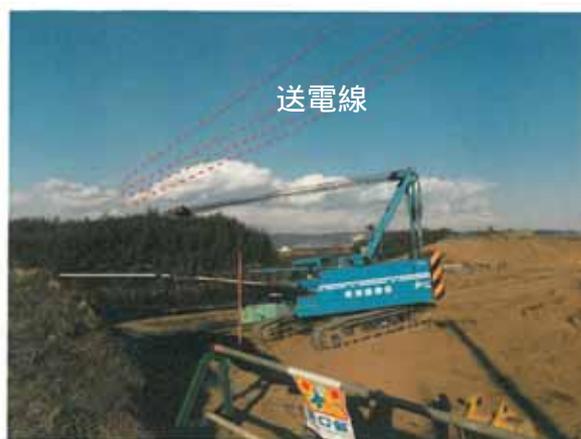
- ・施工箇所より300m下流の川裏側の平場でクローラークレーンを組立後、施工箇所まで自走にて移動。
- ・下流側に向けていたブームを上流側に向けてため、作業員4名を見張りとして配置し、うち1名が誘導にあたり旋回させることとした。
- ・旋回した際に、堤防天端の高さにあわせてブームを上げたため、上空の送電線に接触(接近)させたもの。(安全離隔距離として4m必要)

- ・高压線近接作業における制限事項について周知不足
- ・高压線からの安全離隔距離を確保するための対策を講じていなかった。
- ・旋回する際の周辺状況の確認が不十分であった。

- ・架空線等の近接箇所における作業方法等の手順確認
- ・架空線位置や注意事項等の作業関係者への周知徹底
- ・安全離隔距離を確保するための目印表示設置 など

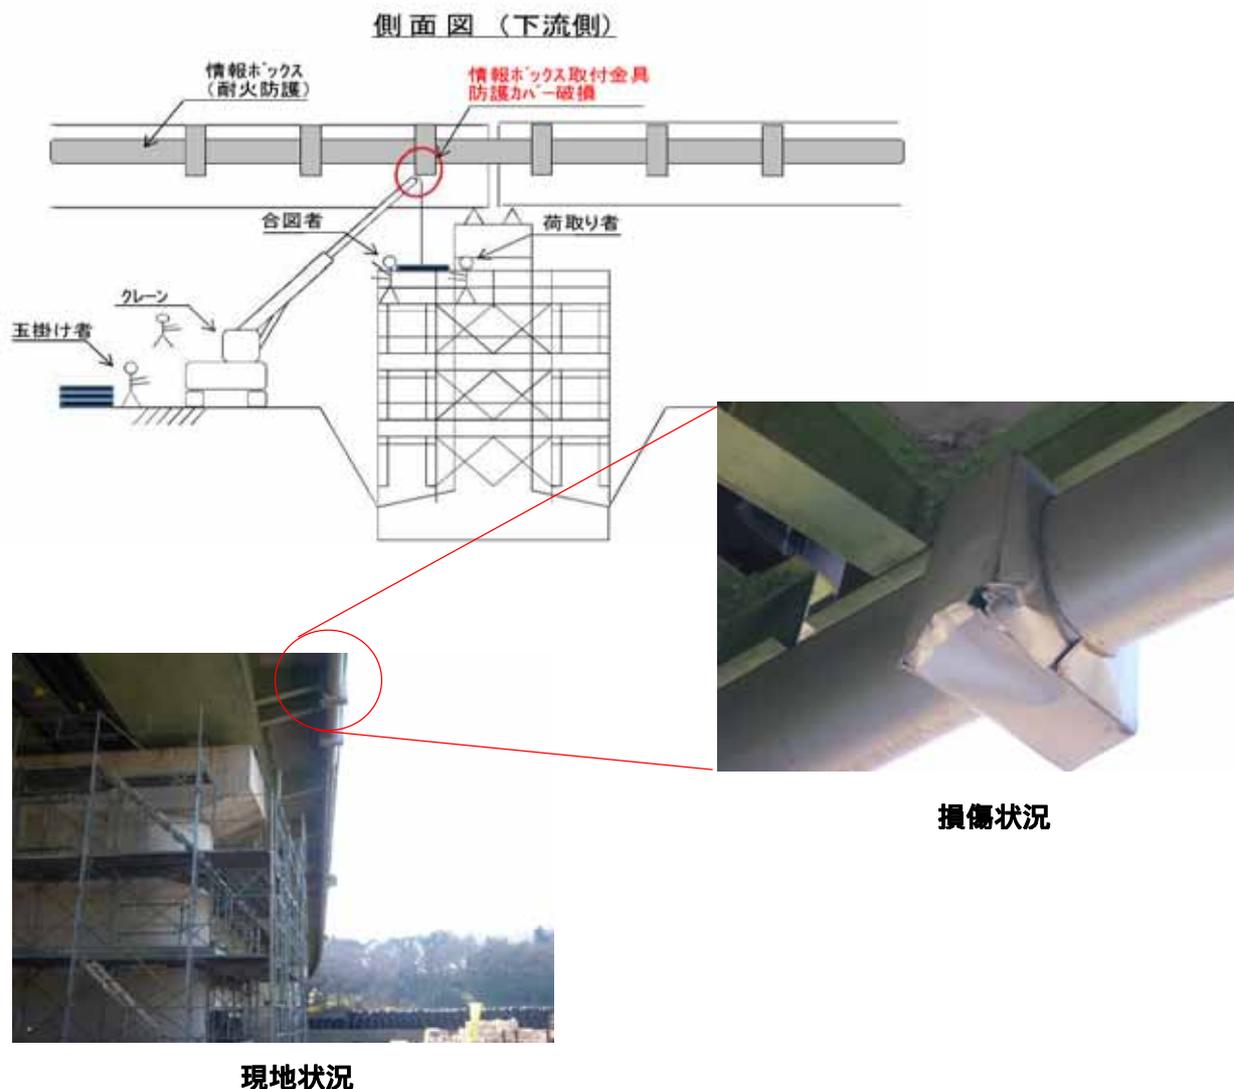
発生日時	平成 23年 2月 1日 (火)	9時 5分	天候	晴
工事情報	道路系事務所 維持修繕工事			
被災の状況	性別	年齢	職種	被災の程度
	-	-	-	情報BOX取付金具防護カバー損傷
事故概要	足場仮設時、クレーンにて資材を吊り上げた際に、橋に添加されている情報ボックス取り付け金具の防護カバーに接触し、カバーを損傷させたもの。

- ・上空制限箇所における接触に関する注意喚起不足。
- ・合図者とオペレータの間で誘導、合図方法の連携不足。 など

- ・架空線や支障物等の近接箇所における作業時の注意事項について周知・徹底する。
- ・クレーン作業を緊急停止させる場合など、確実に伝わる方法で合図する。

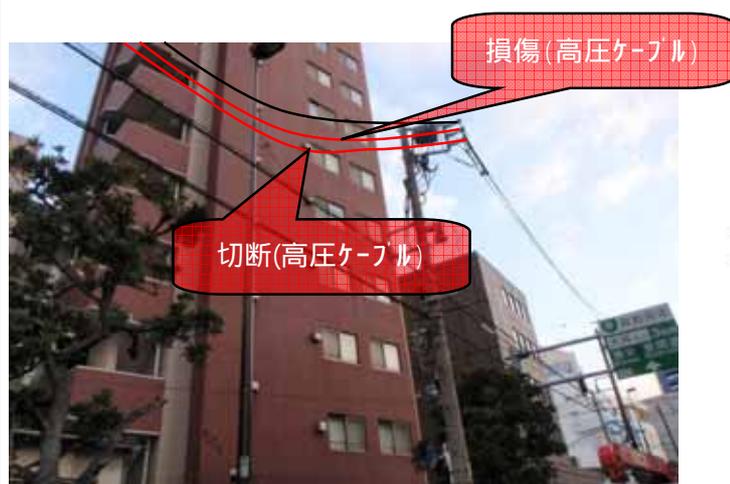
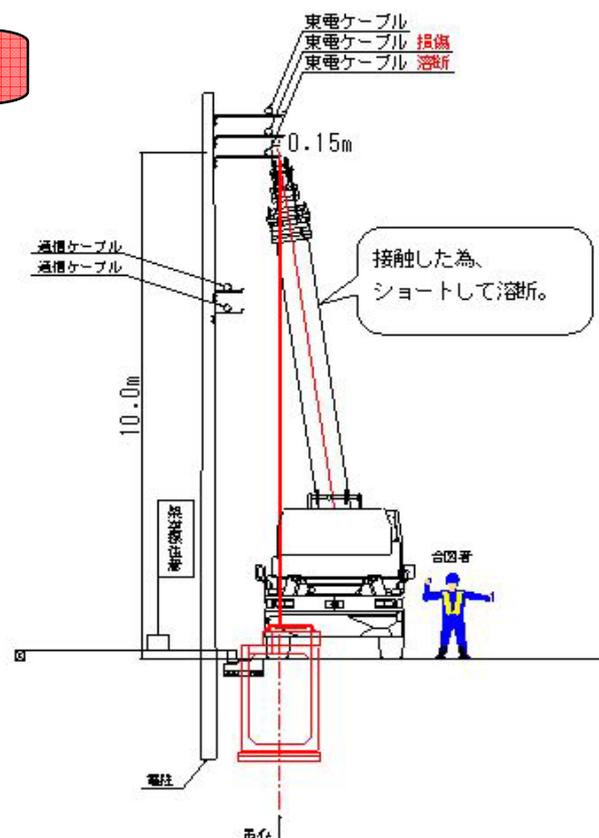
・50tクレーンを使用し、3分割された特殊部の最後のブロックを吊降ろし、クレーンのブームを下げようとした時、電線が切れた。
(高圧ケーブルにクレーンが接触した為ショートし溶断したものと思われる)

・安全離隔距離として1.2m必要

- ・高圧線近接作業における制限事項について周知不足。
- ・高圧線からの安全離隔距離を確保するための対策を講じていなかった。

- ・架空線等の近接箇所における作業方法等の手順確認。
- ・架空線位置や注意事項等の作業関係者への周知徹底
- ・安全離隔距離を確保するための目印表示設置。
- ・接触のおそれのある高圧線には防護措置を講じる。 など

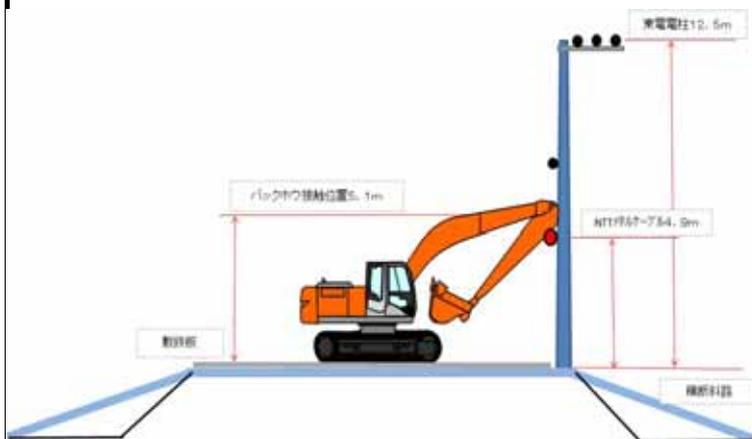
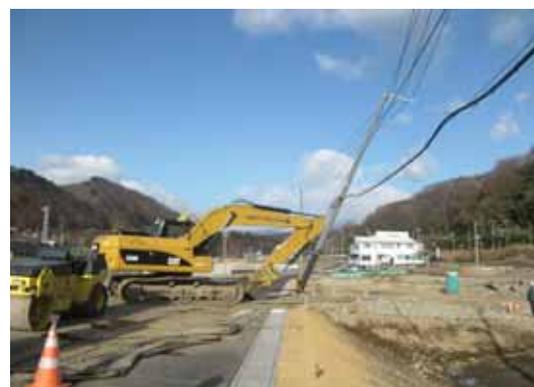
損傷状況

発生日時	平成 23年 2月 10日 (木) 8時 40分	天候	晴
工事情報	河川系事務所 一般土木工事		
被災の状況	性別	年齢	職種
	-	-	-
事故概要	バックホウを移動中、アームが電柱に衝突し、電柱を傾斜させてしまったもの。

- ・支障物に対する注意喚起が不十分だったため。
- ・誘導員を配置せず、目印等を設置していなかったため。 など

- ・支障物等の近接箇所における作業時の安全管理、注意事項を周知・徹底する。
- ・適切な誘導員の配置、及び合図等誘導方法の確認をする。
- ・現場状況にあわせた作業計画を立案し、作業内容を作業員に周知・徹底する。 など

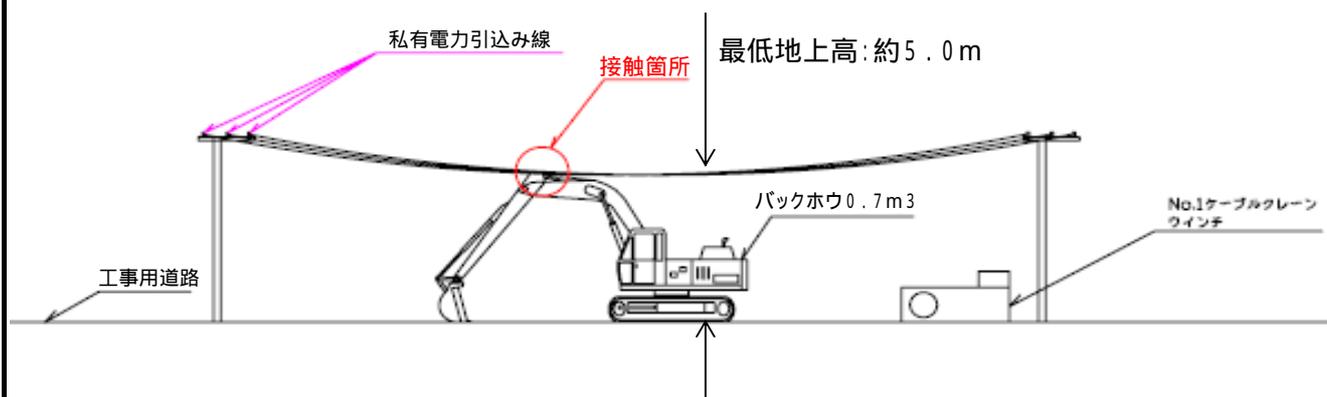
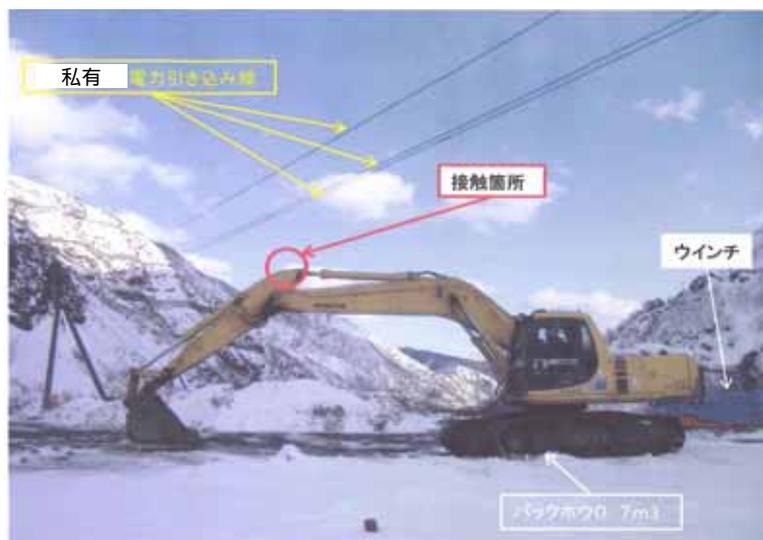
・ウインチ周辺には、約15cmの積雪があったため、バックホウ(0.7m3)にて除雪作業を行っていた。

・その際、上部の架空線(高圧)にバックホウのブームが接触し、3本の内2本が電柱部において碍子から外れてしまった。

- ・架空線に対する注意喚起が不十分だったため。
- ・除雪に関する作業指示がなされておらず、単独で作業をおこなったため。 など

- ・架空線近接作業時の安全管理を周知・徹底する。
- ・誘導員の配置、及び合図等誘導方法の確認をする。
- ・現場状況にあわせた作業計画を立案し、作業内容を作業員に周知・徹底する。 など

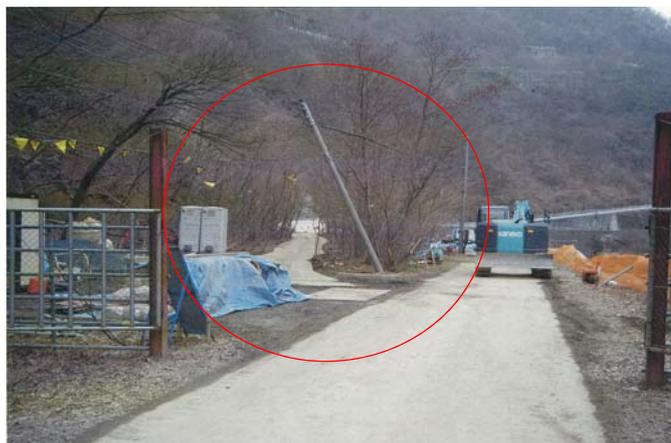
現地状況

発生日時	平成 23 年 3 月 15 日 (火)			10 時 45 分	天候	曇
工事情報	河川系事務所 法面処理工事					
被災の状況	性別	年齢	職種	被災の程度		
	-	-	-	電柱損傷		
事故概要	バックホウを移動した際、アームで架空線を引っ掛け、電柱を傾倒させたもの。

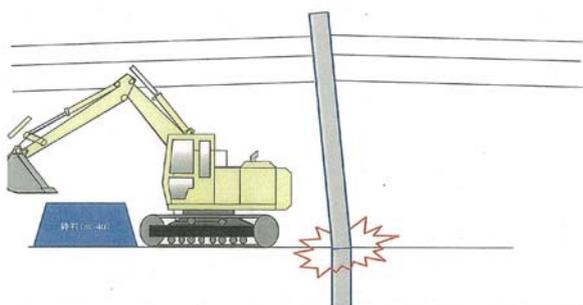
バックホウのブームで電線のための注意喚起のワイヤーを押上げて電柱を破損させた。

・架空線等上空支障物に対する注意喚起が不十分だったため。 など

・架空線や支障物等の近接箇所における作業時の注意事項について周知・徹底する。
 ・誘導者の配置、及び合図等誘導方法の確認。 など
