## 工事事故(速報)の情報提供について

### 【工事事故(速報)発生状況】 (H22.5.31現在)

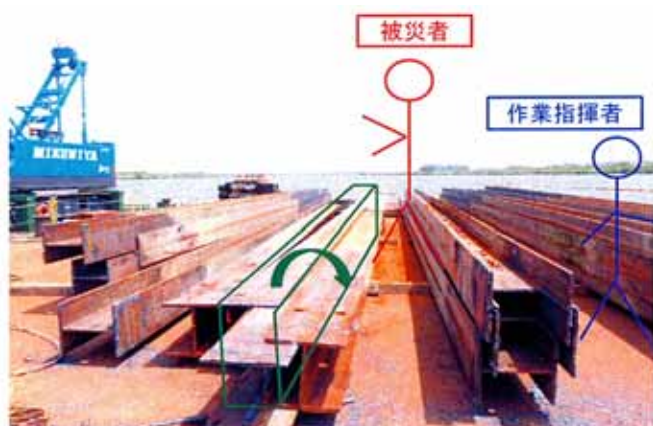
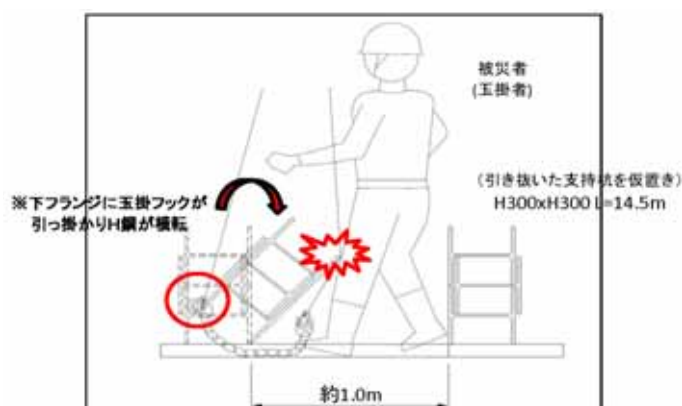
| 事故概要 | 支持杭をとりまとめるため、クレーンにより吊り上げ吊り下ろし作業を行っていたところ、玉掛けワイヤーの先端フックが吊り荷に引っかかり、作業員の方向に倒れてきて負傷したもの。 | | | | | | |

・橋脚足場架台の支持杭を引き抜いて三段にまとめる作業を行っていた。

・被災者と吊荷の反対側にあった吊ワイヤーの先端フックが吊荷の下フランジに引っかかりそのまま巻き上げられた為、**吊荷が被災者の方向に倒れてきて、左足膝の上部を挟まれた。**

・玉掛け作業は二人一組で行っていたが、作業指揮者（合図者）の合図を待たずに、オペレータに合図を出し、オペレータもクレーンを動かしてしまった。

・作業員が手順どおりに玉掛け作業をしていなかったため。

・作業手順について作業員に周知・徹底する。  
・単独作業の禁止。

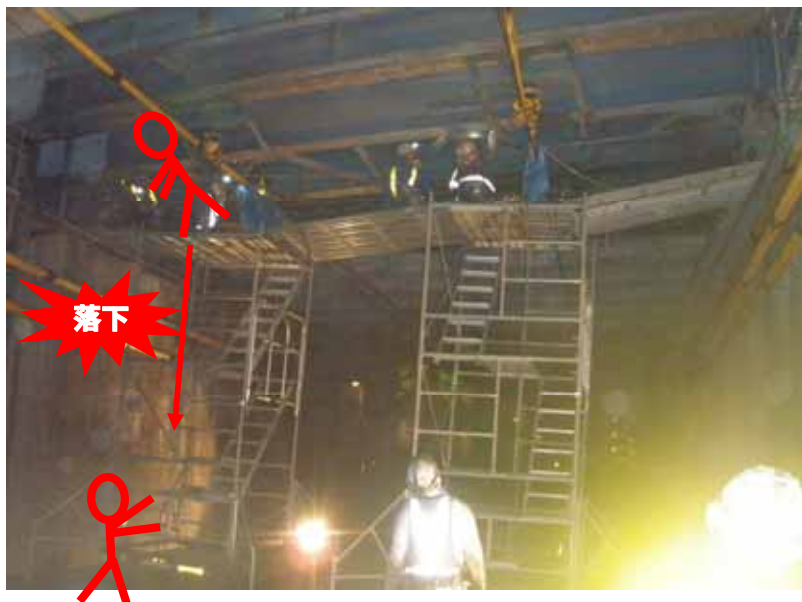
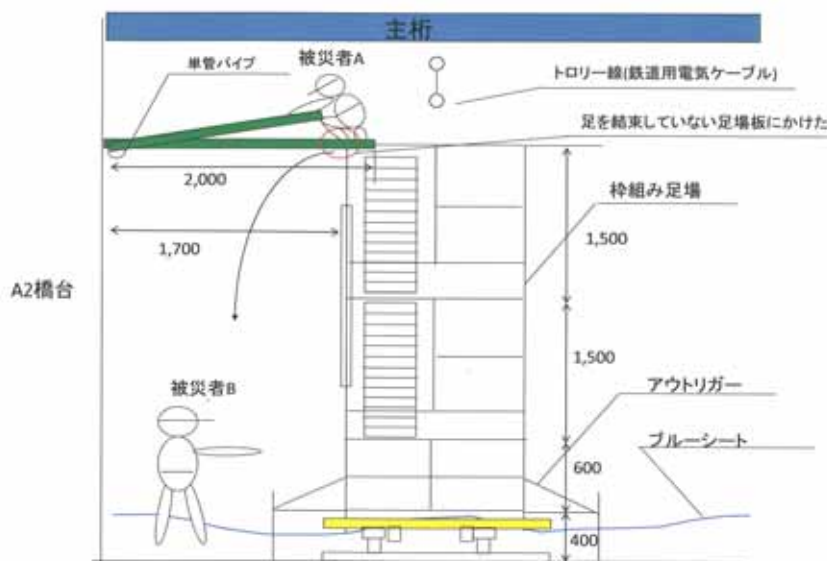
| 事故概要 | 足場解体作業中に、バランスを崩し足場上から墜落したもの。 | | | | | | |

・足場板撤去作業を行っていた。

・足場上で作業をしていた作業員がバランスを崩し、足場板に足が掛かった。

・足場板が滑り、下で足場板を受け取る予定だった作業員の上に落下した。

・事故時、親綱を撤去しており、安全帯をつけていなかった。

・親綱を撤去したときに、安全帯をはずしてしまい、その後の安全対策を行っていないため。

・作業手順について作業員に周知・徹底する。  
・安全帯使用の徹底。

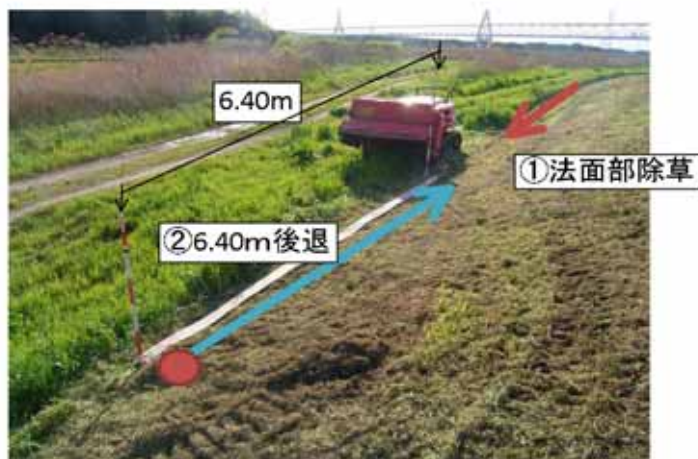
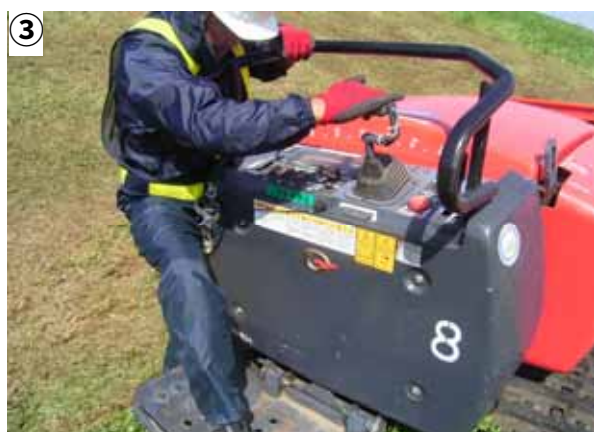
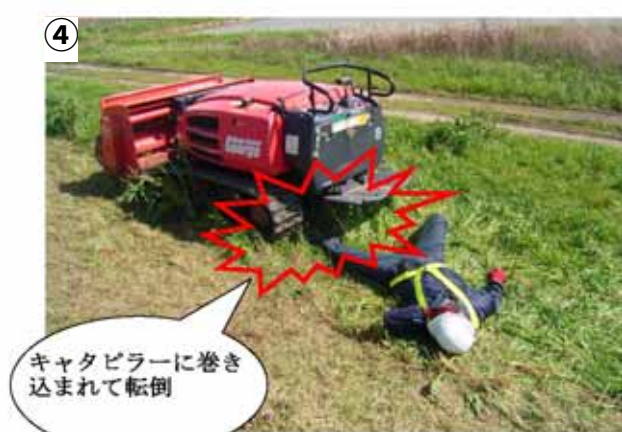
| 事故概要 | ハンドガイドに搭乗して除草作業を行っていたところ、足を滑らせ転落し、キャタピラ部に左足が轢かれ負傷したもの。 | | | | | | |

- ①平場から法面部を除草していた。
- ②平場の続きを除草しようと後退したところ、搭乗者が足を滑らせた。
- ③滑り落ちる際に、操作レバーにしがみつき、片足を地面についたときに左足が巻き込まれた。安全装置が外れず、そのまま機械はバック走行。
- ④足が巻き込まれて倒れこんだときに安全装置が働き、機械が停止。

- ・スピードを出して後退していたため、機械の揺れが大きく、転落する原因となったため。

- ・作業員に対して建設機械の使用方法的指導・徹底。
  - ・作業前に安全装置の作動点検の実施。
- など

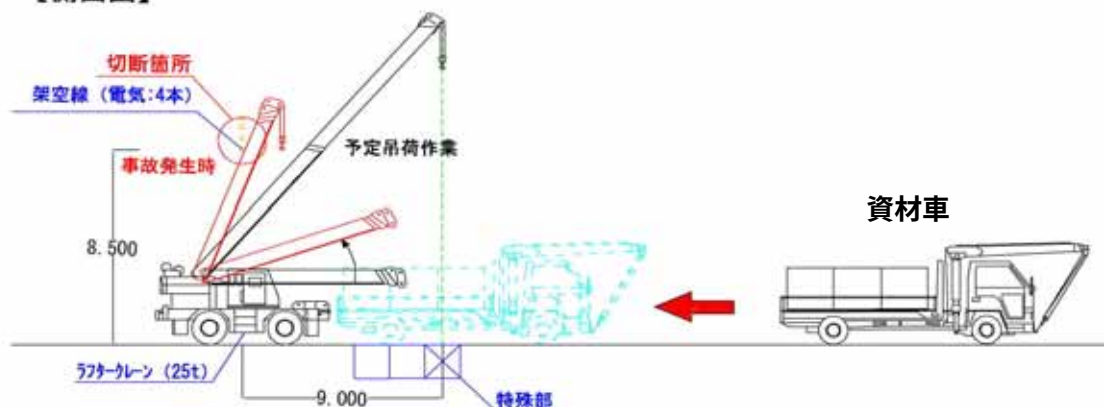
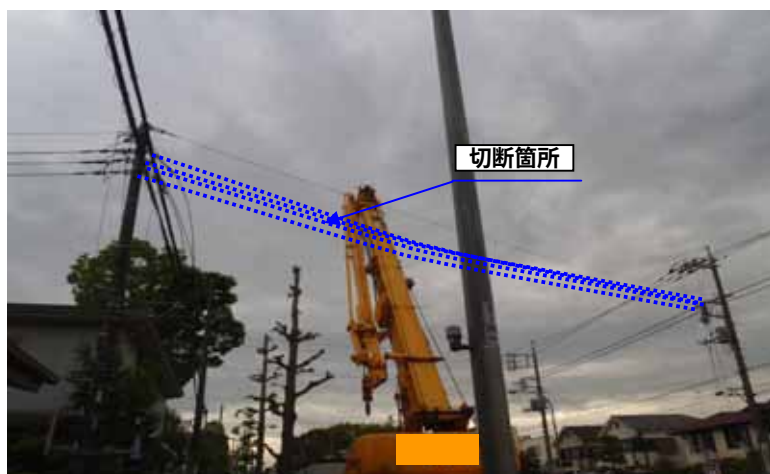
【側面図】

| 事故概要 | 電線共同溝工事にてラフタークレーン (25t) を設置し、ブームを上げウインチを巻き上げた際に、架空線に接触し切断したもの。 | | | | | | |

・電線共同溝の特殊部設置作業を行っていた。

・バックしてきた資材車にあたると思い、必要以上にブームを起こしてしまったため、架空線に接触し、巻き上げ作業と同時に切断した。

・誘導合図なしでオペレータが独断でクレーンのブームを動かしてしまったこと。

・合図者・オペレータ間の合図や誘導方法の事前確認。  
・架空線近接箇所における作業方法の周知徹底。 など

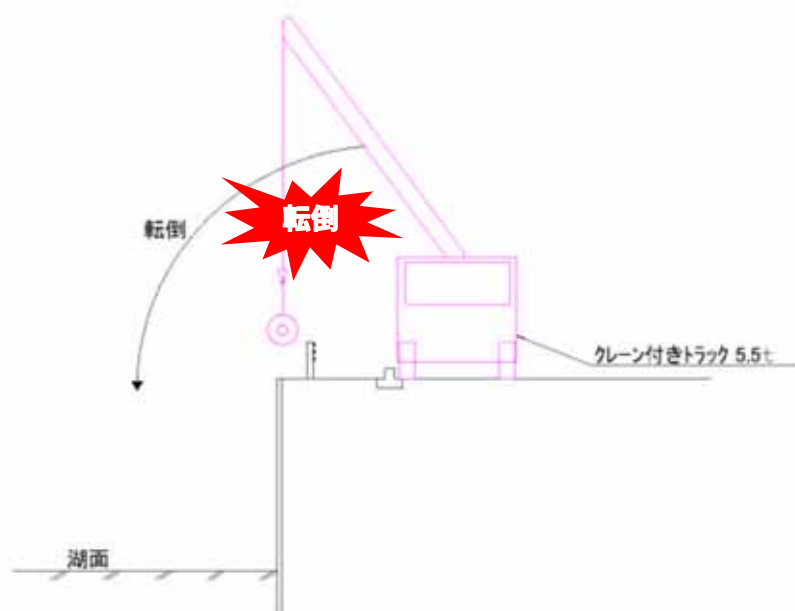
・湖面にある流木を小型移動式クレーンにて吊上げ集積する作業を行っていた。

・流木を吊上げた状態で、後方へ旋回する際に、**急激なアクセル操作**をしたため、吊り荷が大きく揺れ、**クレーンがバランスを崩して転倒・落水**した。

・クレーンの誤操作によるもの。

・作業員に対して建設機械の使用方法的指導・徹底。  
・吊り荷の重量に見合うクレーンの選定。

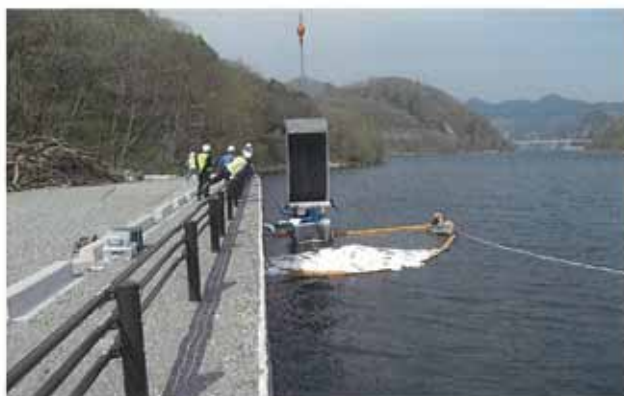
クレーンの引き上げ作業状況

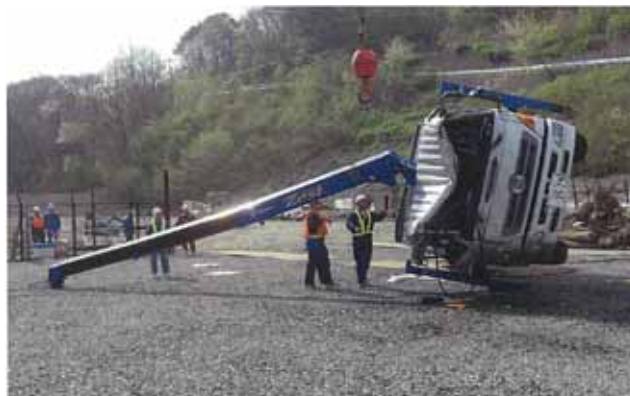
引き上げられたクレーン

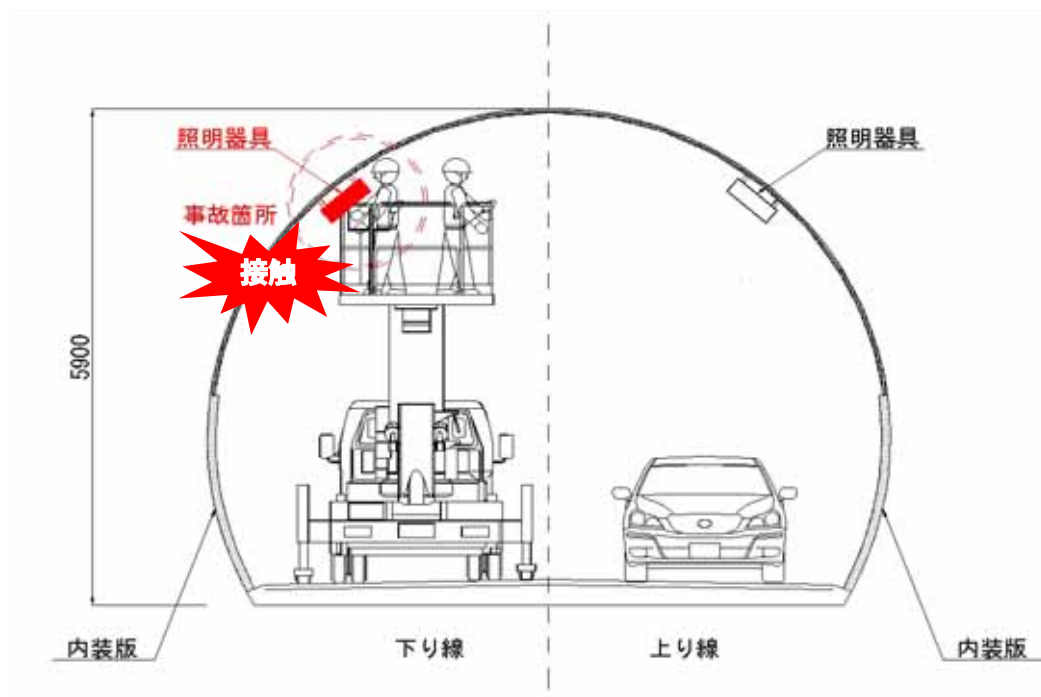
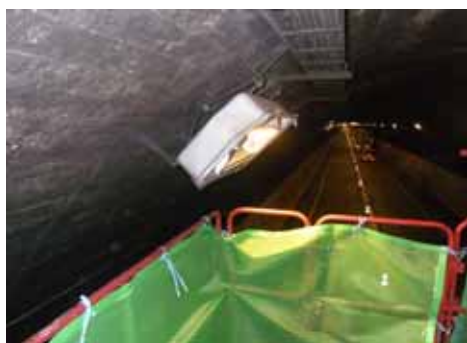
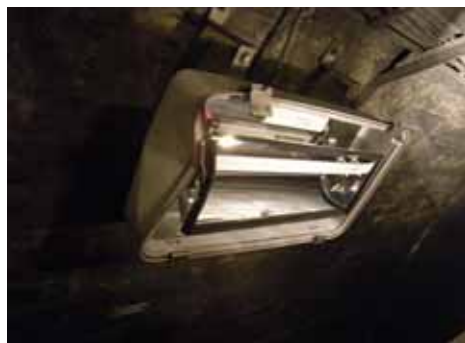
| 事故概要 | トンネル点検車にてトンネル内の事前調査を行っていたところ、トンネル照明灯に接触し損傷させたもの。 | | | | | |

損傷状況

・作業床を操縦していた作業員が、照明器具を避けたと思い込んでいたため。

・作業時の周辺状況の確認・徹底。  
・専任の誘導者の配置。

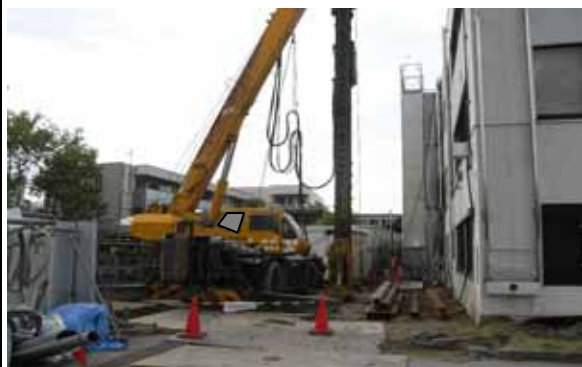
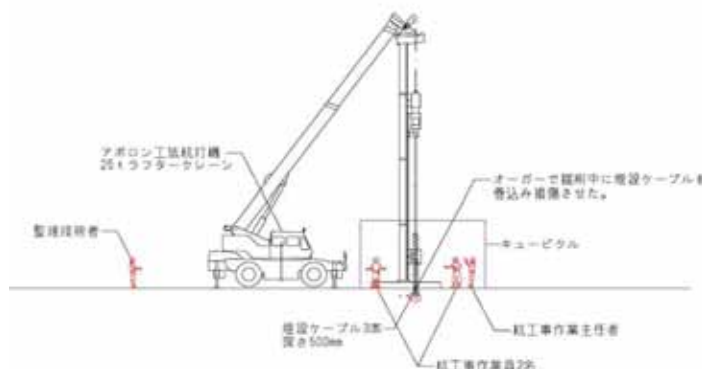
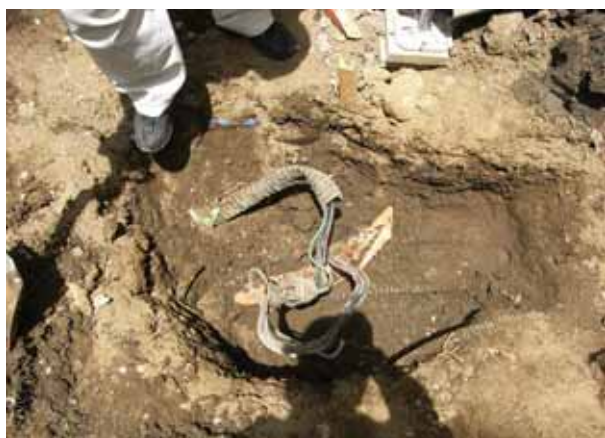
| 事故概要 | 山留親杭 (H鋼200×200) を打設するために、オーガードリルにて掘削中に埋設サーバ用電源ケーブルを切断したもの。 | | | | | | |

・事前に試掘をして、ケーブルを確認していたのにも関わらず、**事故箇所の調査図には配管がないと誤記**していた。

・また、**埋設管表示をしていなかった**ため、施工時に注意することなく、誤記にも気がつかなかった。

・工事関係者間での情報共有不足によるもの。

・工事開始前の工事関係者間での情報共有。

・地下埋設物がある箇所については、埋設表示を行うなど、作業員への注意喚起を徹底。 など

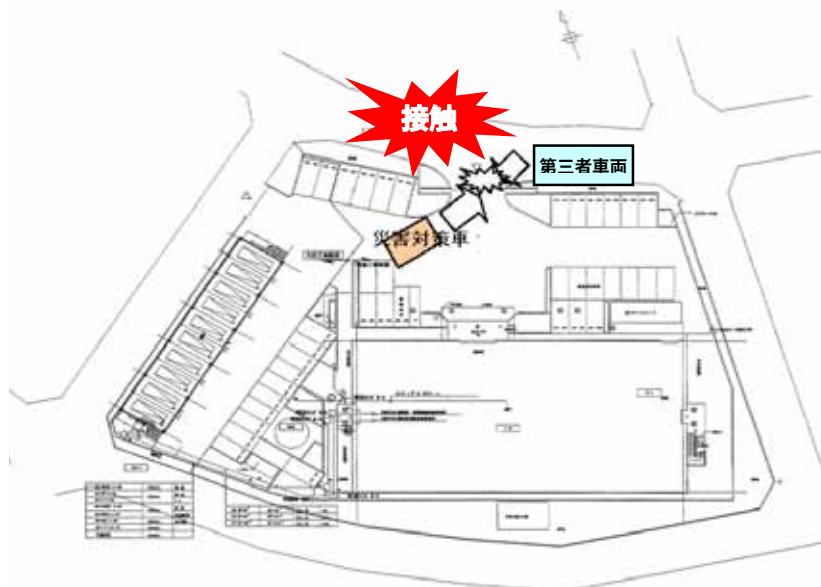
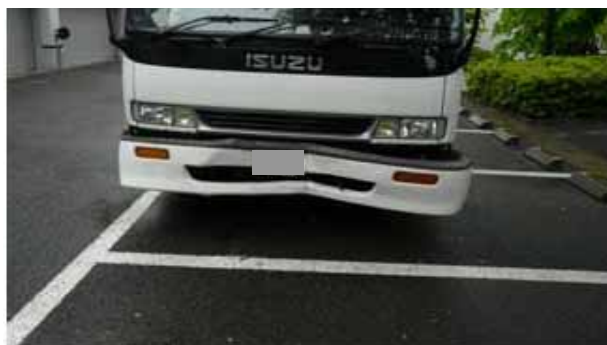
| 事故概要 | 車両管理員が災害対策車を運転していた際に、ブレーキ操作を誤ったため、前方から来た車両に接触し、損傷させたもの。 | | | | | | |

災害対策車 損傷状況

・運転手の周辺確認不足によるもの。

・車両安全運転教育の徹底。

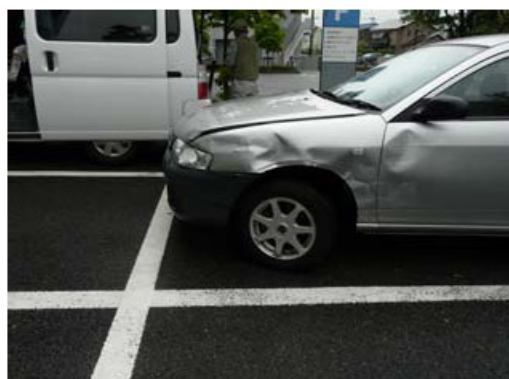
第三者車両 損傷状況
