## 工事事務(速報)の情報提供について

### 【工事事務(速報)発生状況】 (H22.6.30現在)

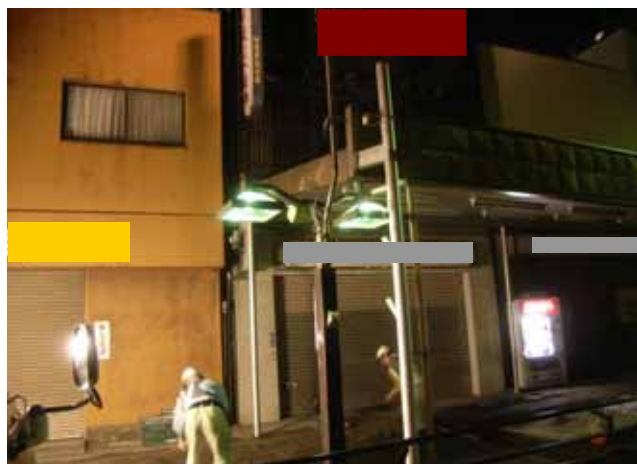
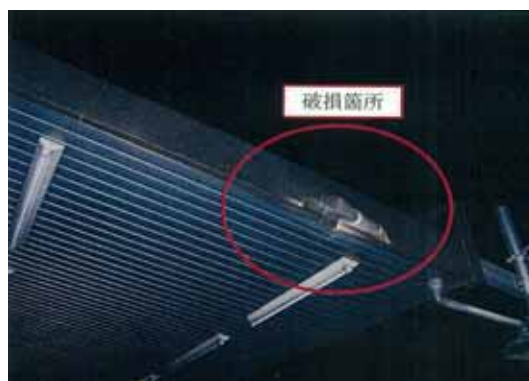
発生日時	平成 22 年 6 月 6 日 ( 日 )			0 時 18 分	天候	晴
工事情報	道路系事務所 As 舗装工事					
被災の状況	性別	年齢	職種	被災の程度		
	-	-	-	アーケード損傷		
事故概要	歩道の打換工のため、0.1m <sup>3</sup> バックホウにて路床掘削作業を行っていたところ、バックホウのアームにて、アーケード屋根端部に接触し損傷させたもの。

アーケード損傷状況

- ・作業範囲における上空支障物に対する目印表示が設置されておらず、注意喚起不足であったため。

- ・上空支障物に注意が向くよう目印表示の設置。
- ・上空支障物の近接箇所における作業方法の周知徹底。 など

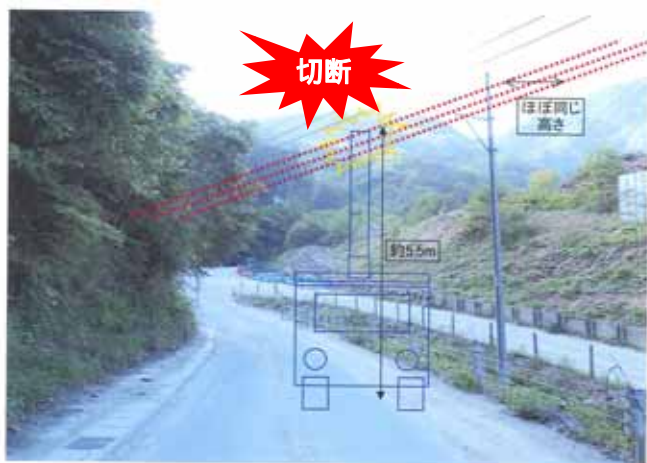
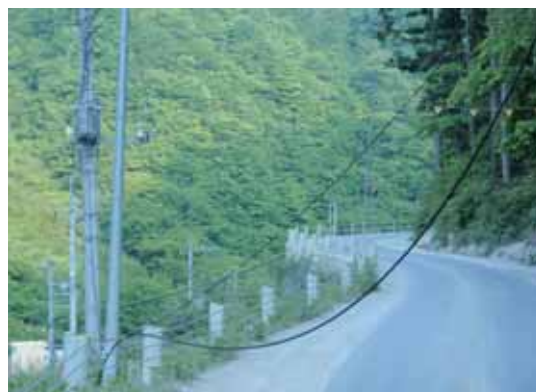
発生日時	平成 22年 6月 10日 (木) 4時 0分			天候	晴
工事情報	河川系事務所 一般土木工事				
被災の状況	性別	年齢	職種	被災の程度	
	-	-	-	架空線(東電、NTT、光ケーブル)切断	
事故概要	4トンユニック車に鉄筋を積んで運搬していたところ、ブームを下ろさなかったため架空線(東電線、NTT線、光ケーブル)を切断したものの。

切断状況

- ・ブームを格納し忘れて走行したため。

- ・走行時は必ずブームを格納することについて作業員に周知・徹底する。
- ・架空線近接箇所における作業方法の周知徹底。

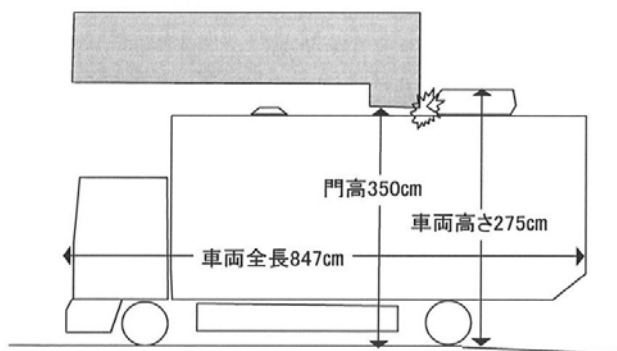
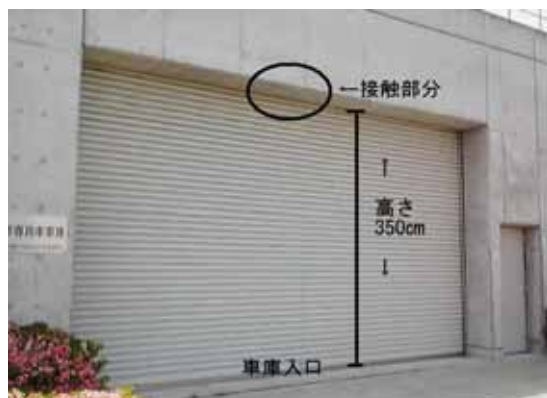
車庫入口

発生日時	平成 22 年 6 月 11 日 ( 金 ) 18 時 00 分	天候	晴
工事情報	河川系事務所 役務		
被災の状況	性別	年齢	職種
	-	-	-
被災の程度	災害自然体験車損傷		
事故概要	災害自然体験車が事務所車庫に入庫しようとした際に、車庫入り口上部に接触し、車両屋根部に設置してあったヒートポンプカバーを損傷させたもの。

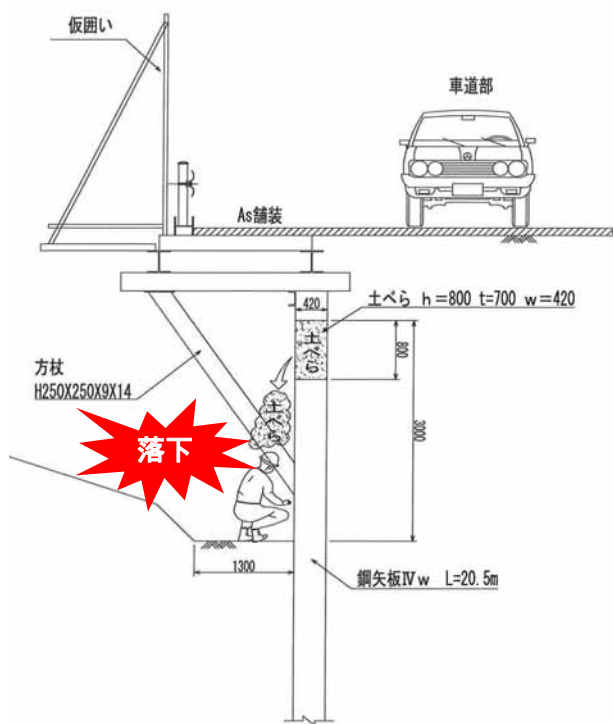
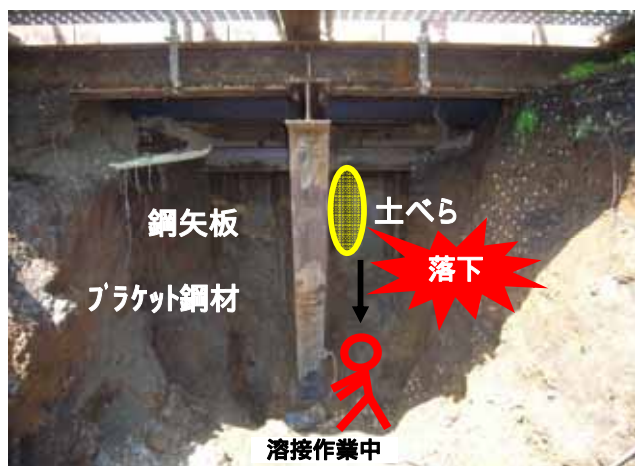
現地状況

発生日時	平成 22年 6月 16日 (水) 13時 45分			天候	晴
工事情報	道路系事務所 一般土木工事				
被災の状況	性別	年齢	職種	被災の程度	
	男	58	作業員	胸椎骨折	
事故概要	ブラケット鋼材と鋼矢板の本溶接作業中に、鋼矢板の土べら(0.1m3程度)が作業員の頭上方向にて崩れ落ち、負傷したものを。

・土べらを十分に落としていなかったため。

・作業手順について作業員に周知・徹底する など

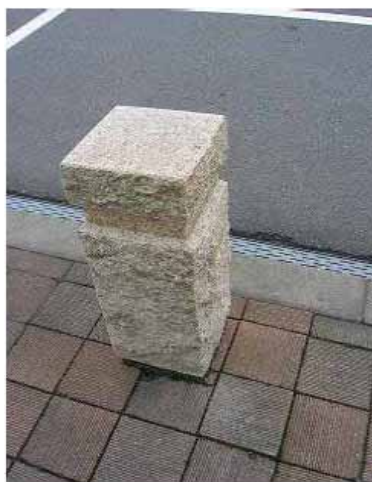
発生日時	平成 22 年 6 月 23 日 (水) 11 時 45 分			天候	雨
工事情報	河川系事務所 役務				
被災の状況	性別	年齢	職種	被災の程度	
	-	-	-	官用車損傷	
事故概要	駐車場からバックで出庫する際に支柱に衝突し、車両を損傷させたもの。

接触した石柱

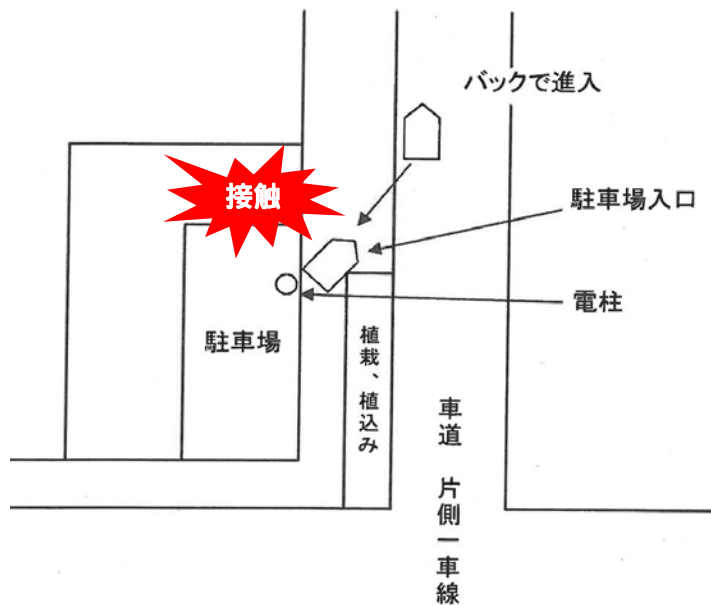
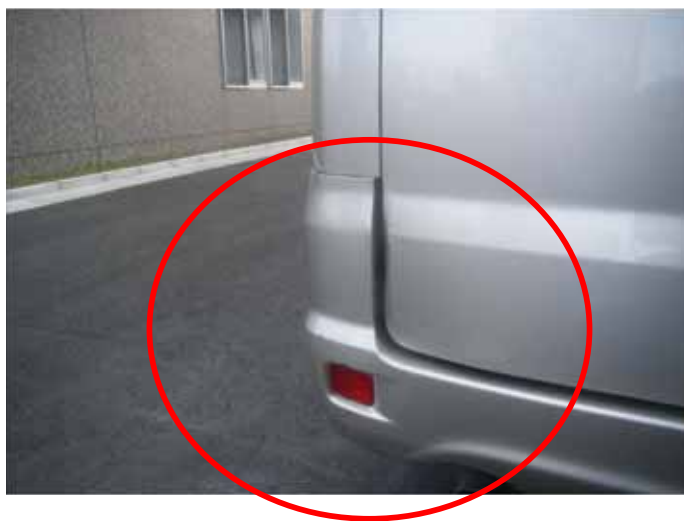
発生日時	平成 22 年 6 月 28 日 ( 月 ) 15 時 30 分			天候	曇
工事情報	河川系事務所 役務				
被災の状況	性別	年齢	職種	被災の程度	
	-	-	-	官用車損傷	
事故概要	車両管理業務にて目的地に到着し、駐車場にバックで進入していたところ、電柱に接触し、車両を損傷させたもの。

損傷状況

・運転手の後方確認不足によるもの。

・車両安全運転教育の徹底。
