発生日時	平成 22年 5月 11日 (火)			3時 10分	天候	曇
工事情報	道路系事務所 維持修繕工事					
被災の状況	性別	年齢	職種	被災の程度		
	男	26	作業員	仙骨骨折		
事故概要	足場解体作業中に、バランスを崩し足場上から墜落したものを。

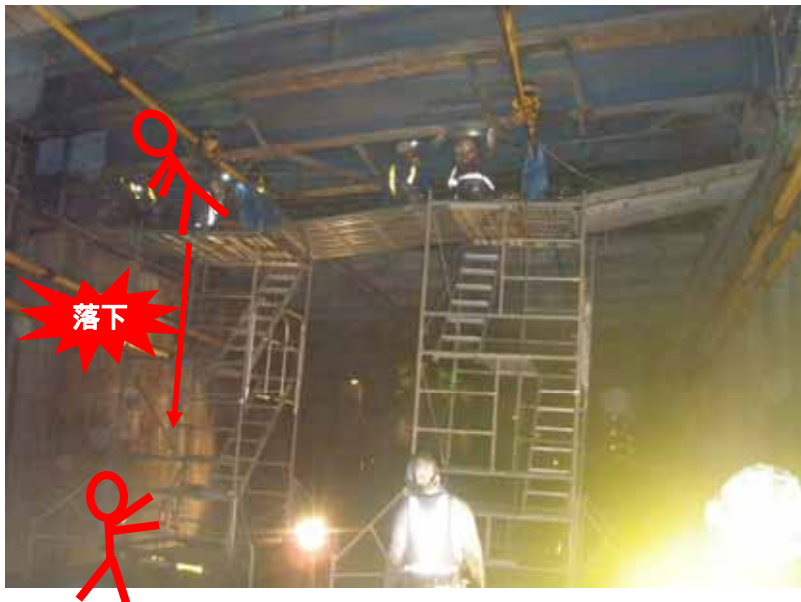
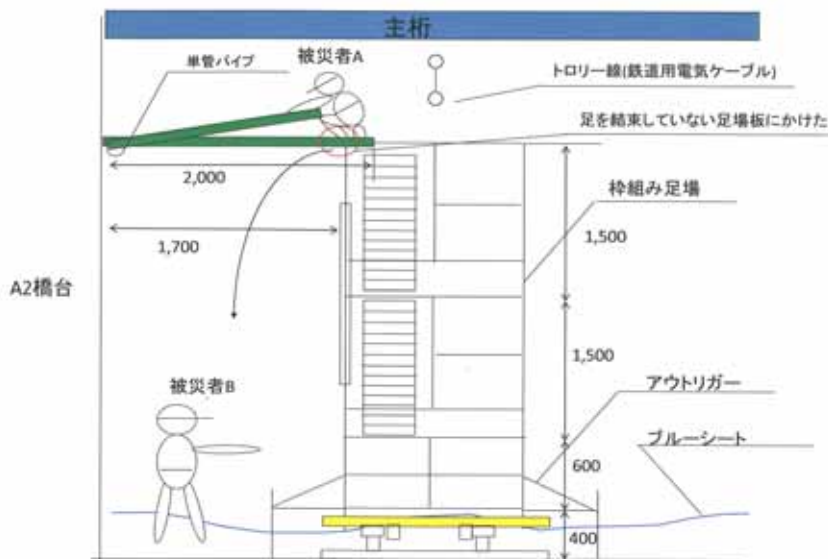
・足場板撤去作業を行っていた。

・足場上で作業をしていた作業員がバランスを崩し、足場板に足が掛かった。

・足場板が滑り、下で足場板を受け取る予定だった作業員の上に落下した。

・事故時、親綱を撤去しており、安全帯をつけていなかった。

・親綱を撤去したときに、安全帯をはずしてしまい、その後の安全対策を行っていなかったため。

・作業手順について作業員に周知・徹底する。  
・安全帯使用の徹底。

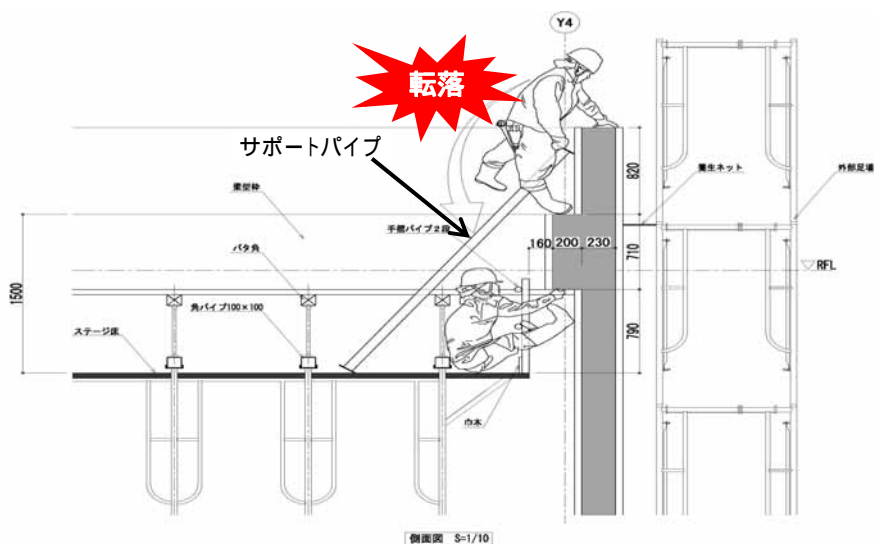
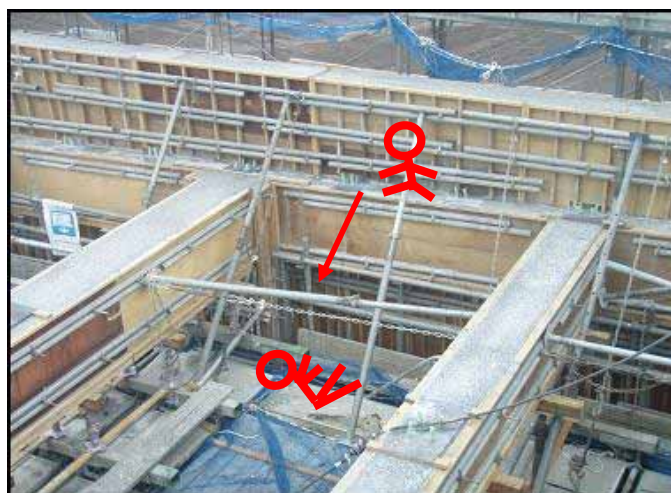
発生日時	平成 22 年 7 月 5 日 ( 月 ) 8 時 00 分			天候	曇
工事情報	菅繕系事務所 建築工事				
被災の状況	性別	年齢	職種	被災の程度	
	男	57	作業員	肋骨骨折	
事故概要	躯体埋め込み金物の取付作業中に、移動しようと型枠サポートパイプを跨いだ際にバランスを崩して転落し負傷したもの。

・作業用通路を使用せずに歩行禁止となっていた梁上を移動したため。 など

・作業に応じた安全上の注意及び指示事項の周知・徹底する。 など

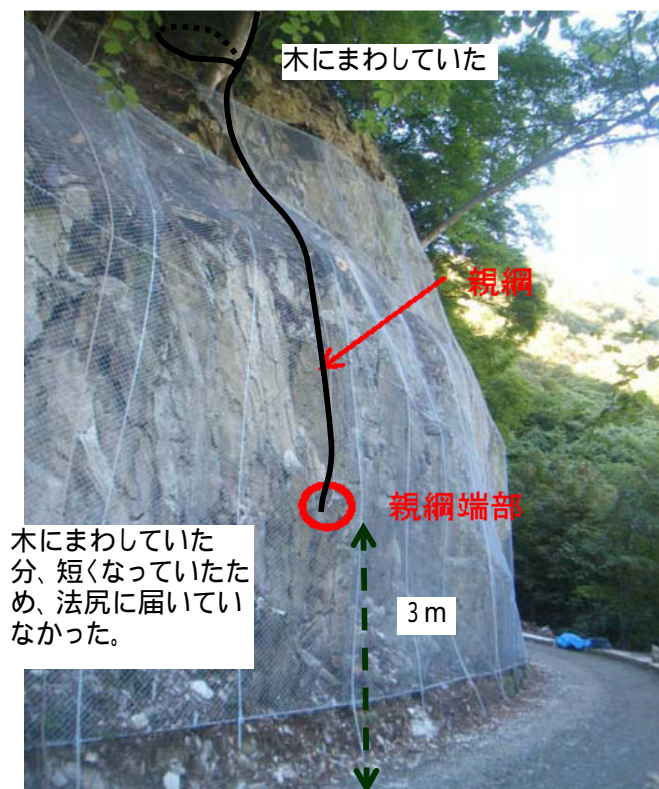
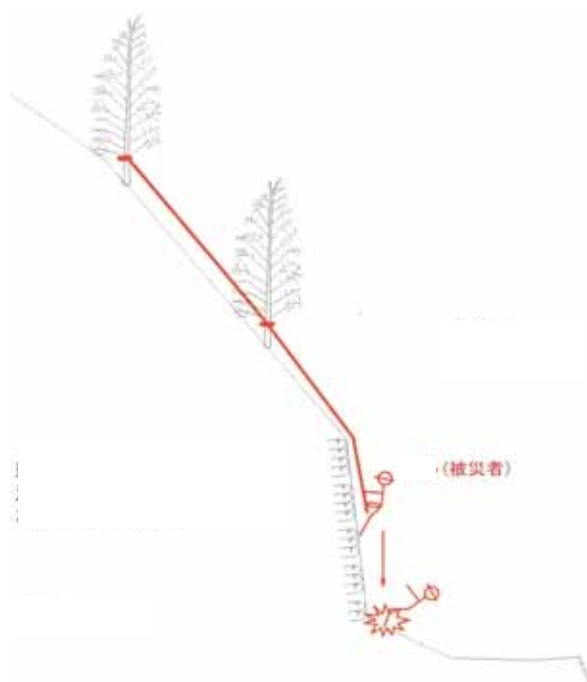
- ・測定位置に親網が無かったので、施工時に設置した親網を横の木に廻した為、端部が短くなり法尻まで届いていなかった。
- ・親網が法尻まで届いていないのに、届いていると思い込み法面を降りたため、落下した。

・現場状況に応じた親網が設置されていなかったため。 など

・作業前の親網設置状況の確認。  
・現場にあった作業方法の指導・徹底。 など

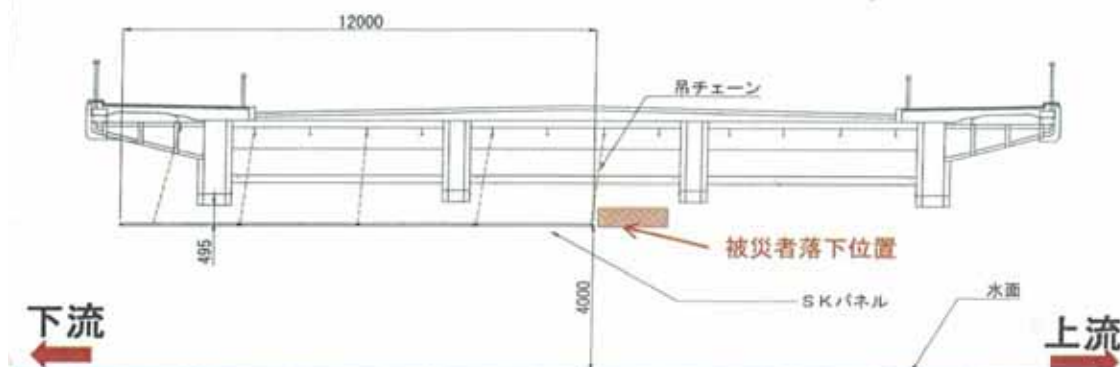
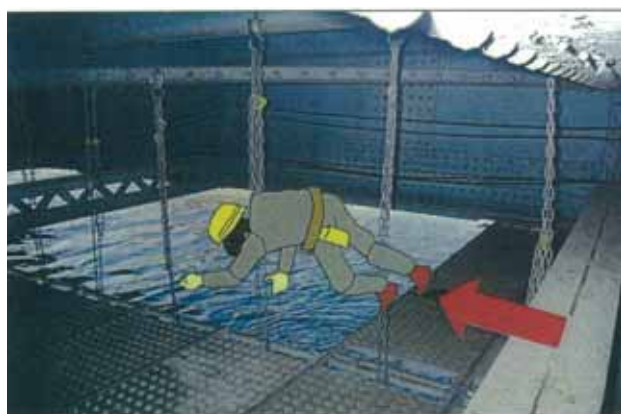
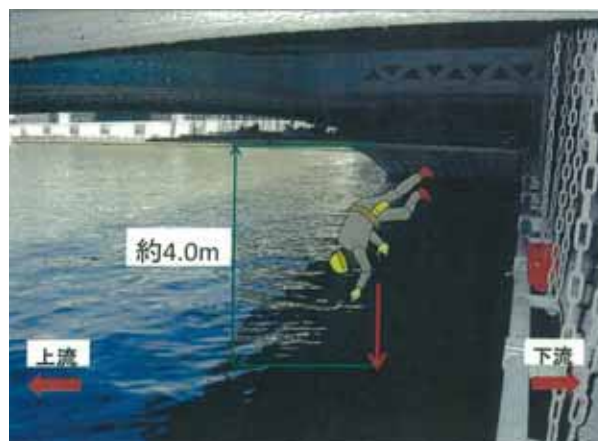
落下時の状況(推測)

・吊り足場上で照明機器の移設作業中に誤って開口部から転落したと思われる。

**【事故防止のポイント】**  
・ライフジャケットの着用、使用方法の確認。  
・安全帯の使用徹底。  
・作業箇所の照度確保。 など

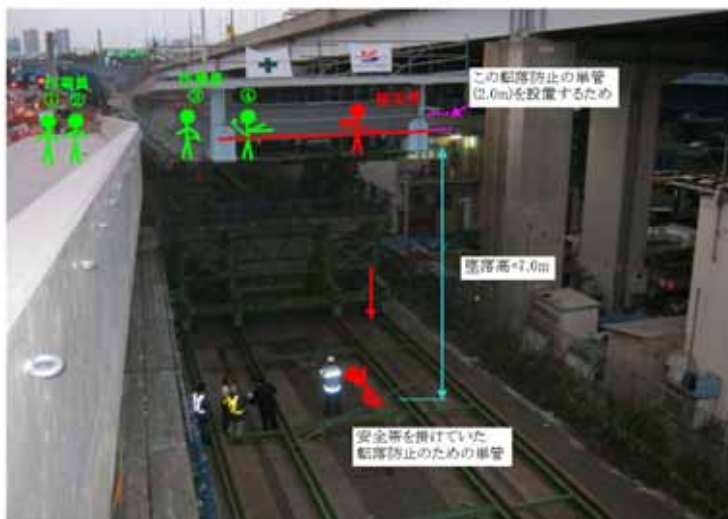
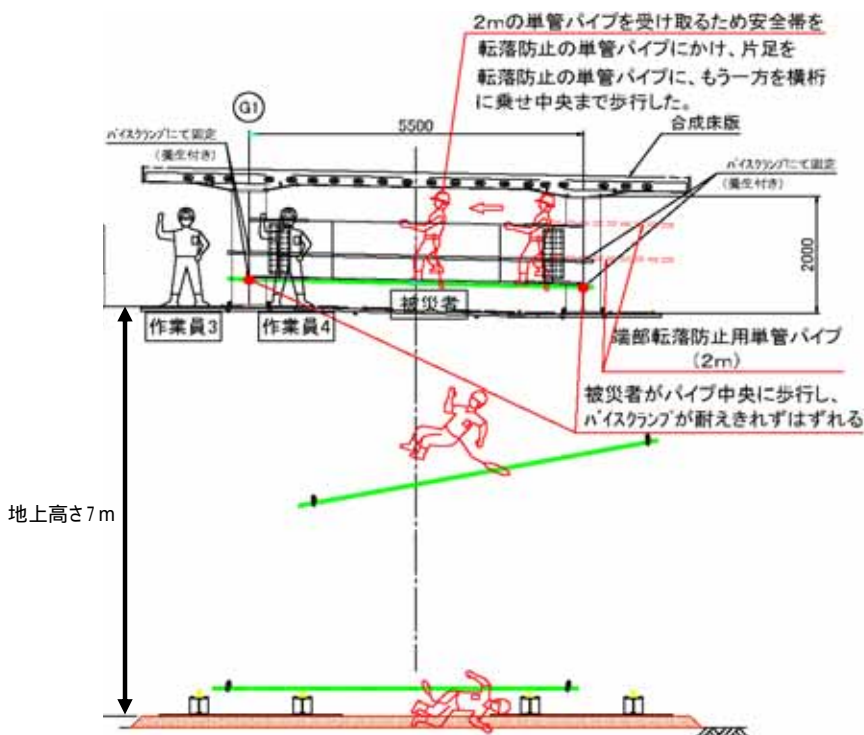
発生日時	平成 22 年 11 月 27 日 (土) 15 時 43 分			天候	晴
工事情報	道路系事務所 鋼橋上部工事				
被災の状況	性別	年齢	職種	被災の程度	
	男	33	作業員	死亡	
事故概要	橋梁上部工の送り出し作業準備にて、足場上の開口部に転落防止のための単管パイプ取り付け中に、作業員が足を滑らせ高さ7mから砂利の地面に転落し死亡したもの。

・親網を腰より高い位置に設け、安全帯をかけるように作業員に周知・徹底する。 など

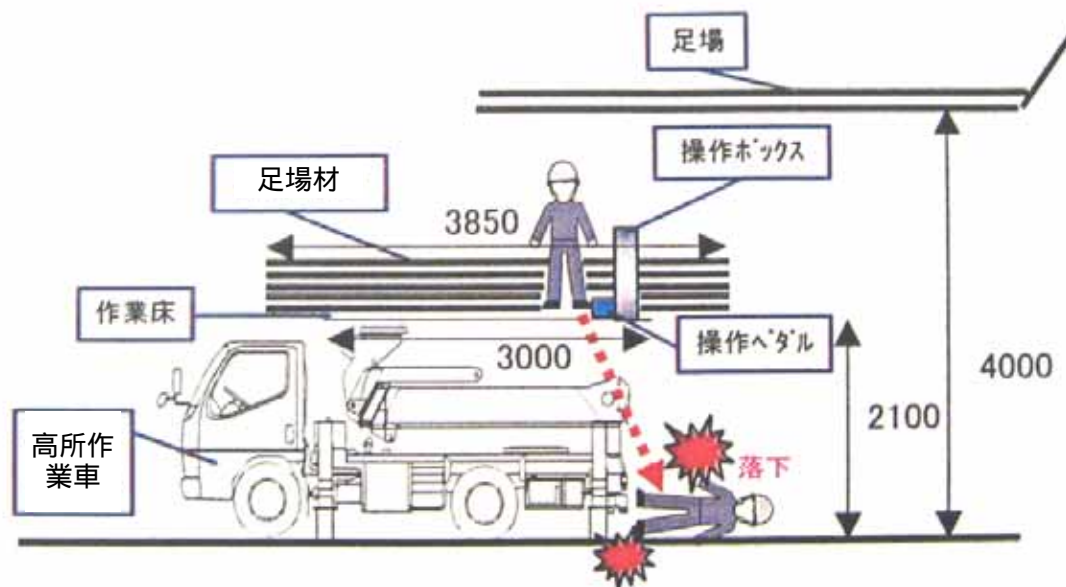
- ・高所作業車にて足場材をリフトアップする準備作業。
- ・2tユニックで高所作業車に足場材を載せる作業を完了後、作業床上にいた作業員が操作ペダルにつまずき、地上に落下、負傷したもの。
- ・作業床が足場材より小さく、手すりをはずして作業を行っていた。

- ・作業車の機種を選定を誤ったため、手摺を外した作業床で作業を行ったため。
- ・安全帯を使用せずに高所作業を行ったため。 など

- ・搭載する足場材に合った機種を選定し、高所作業時には安全帯を着用することを周知・徹底する。
- ・作業手順について作業員に周知・徹底する。 など

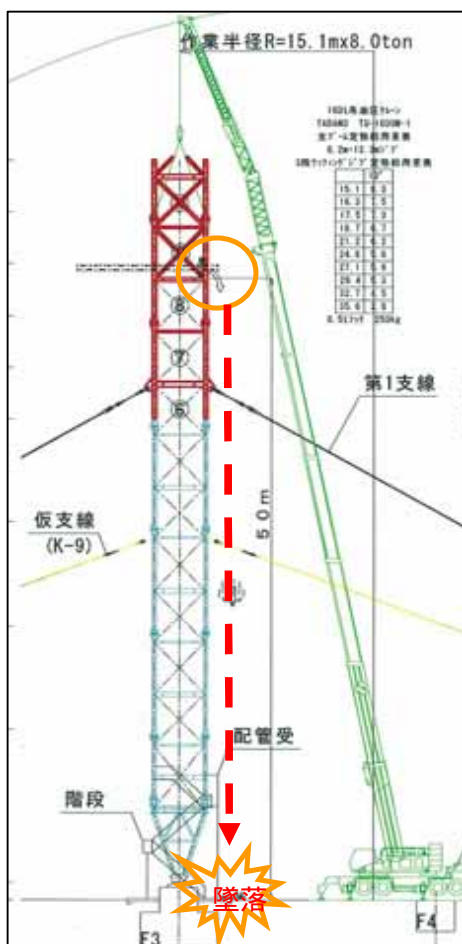
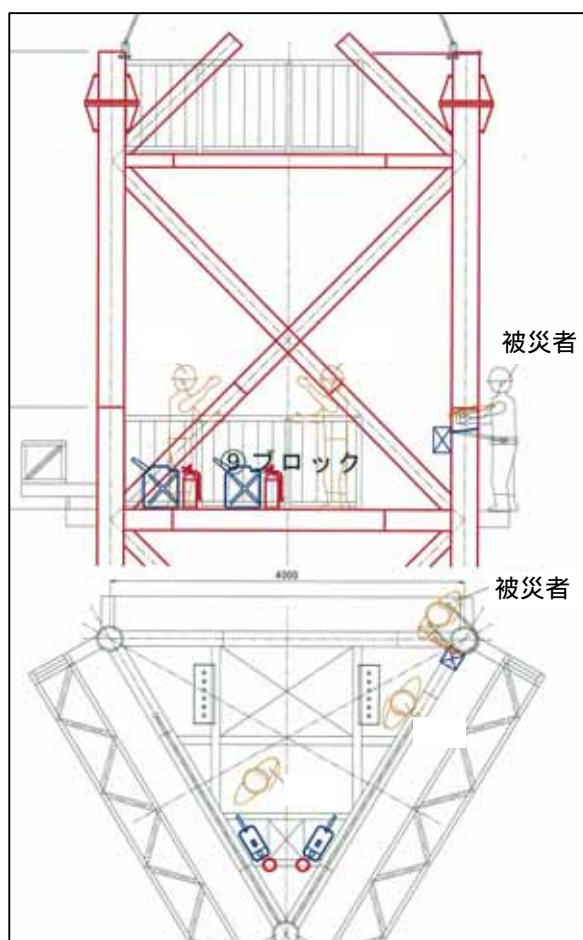
- ・鉄塔を約4m毎に切断し、クレーンで地上に吊り下ろす手順で解体作業を実施。
- ・地上から約50m付近にて、ガス切断機を使用し、鉄塔の柱にクレーンで吊り下ろす際のフック取付用の穴をあけていたところ、作業員が墜落。
- ・安全帯のロープを鉄塔の柱にまわして使用していたが、ロープが切断していた。

- ・作業前に安全帯損傷状況等を確認し、異常が確認されたものは使用しない
- ・火気使用の際は、安全装備が損傷ないように防護措置を講ずる
- ・二丁掛けの安全帯使用 など
