工事事務(速報)の情報提供について

【工事事務(速報)発生状況】 (H22.7.31現在)

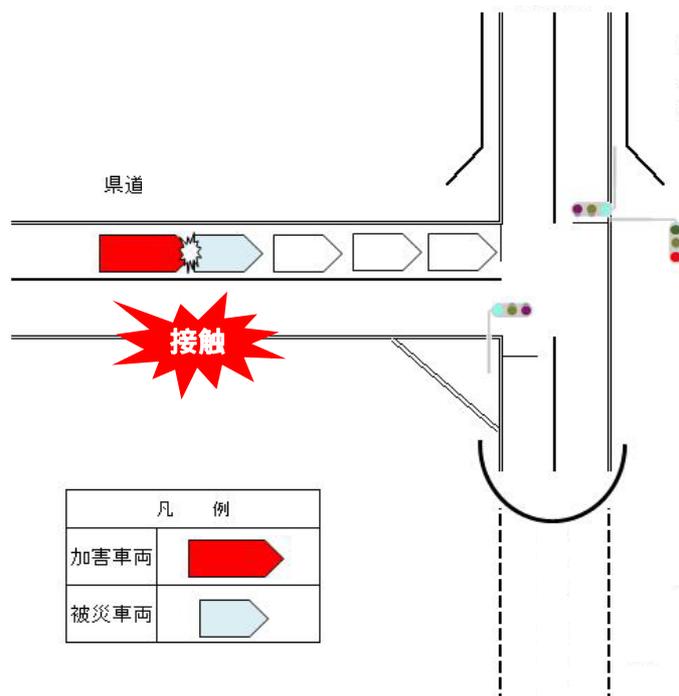
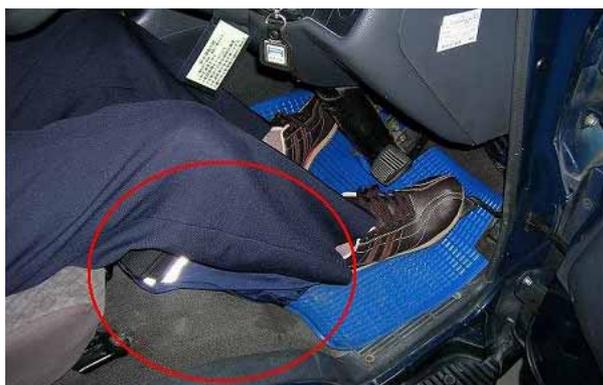
発生日時	平成 22 年 7 月 2 日 (金)	9 時 30 分	天候	雨
工事情報	河川系事務所 業務			
被災の状況	性別	年齢	職種	被災の程度
	-	-	-	第三者車両損傷
事故概要	走行中に信号待ちをしていた停車中の第三者車両に追突し、損傷させたもの。

・足場にカバンを置いていたため、足を動かせる空間が狭くなってしまっていた。

【事故発生原因】
 ・足元に置いたカバンが支障となり、誤操作となったもの。

【事故防止のポイント】
 ・車両安全運転教育の徹底。

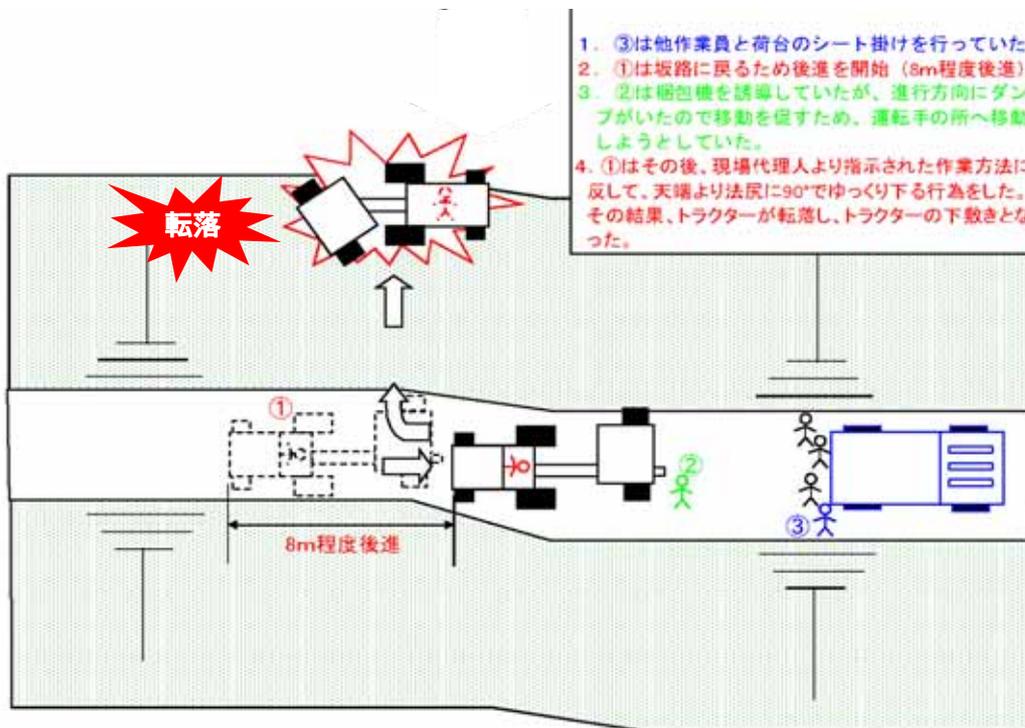
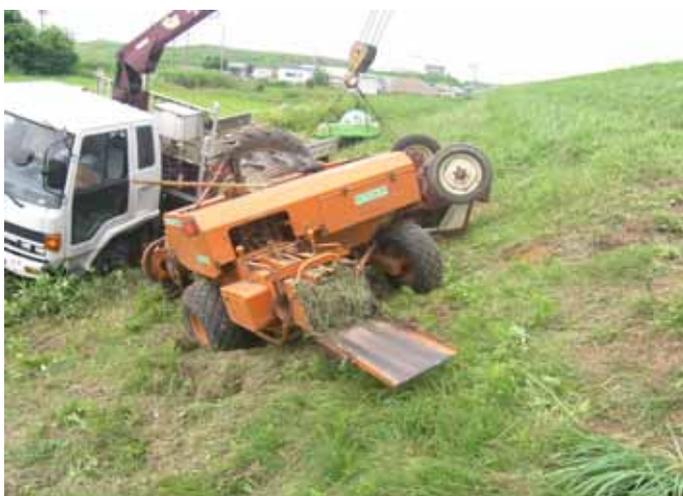
発生日時	平成 22年 7月 4日 (日) 11時 20分			天候	晴
工事情報	河川系事務所 維持修繕工事				
被災の状況	性別	年齢	職種	被災の程度	
	男	67	作業員	骨髄損傷、肋骨骨折	
事故概要	堤防天端にて集草した刈草を梱包作業中、トラクター(梱包機)が転落し、作業員が下敷きとなり負傷したものの。

・堤防天端を法尻に向け90°で下ろうとしたため、トラクターが梱包機に押されて転倒した

【事故発生原因】
 ・作業員が独断で天端から直角に下りようとしたため。

【事故防止のポイント】
 ・作業員に対して建設機械の使用方法的指導・徹底。
 など

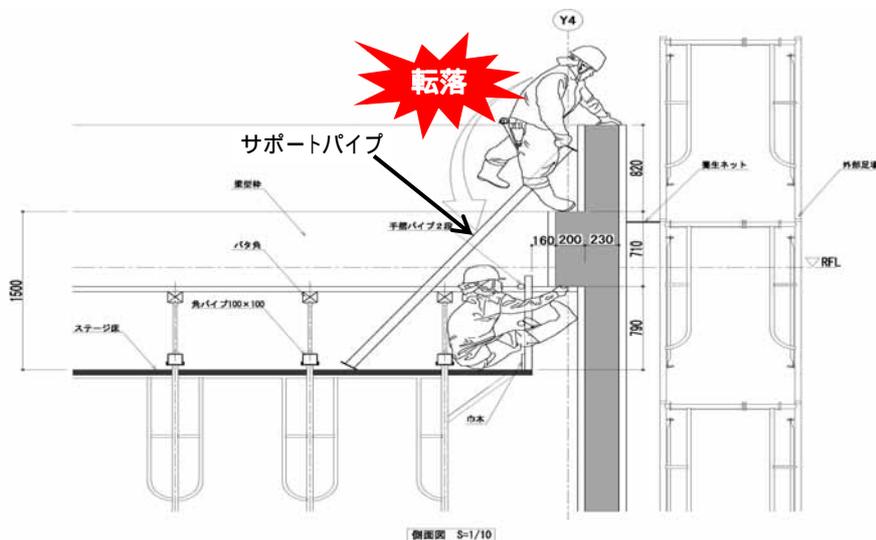
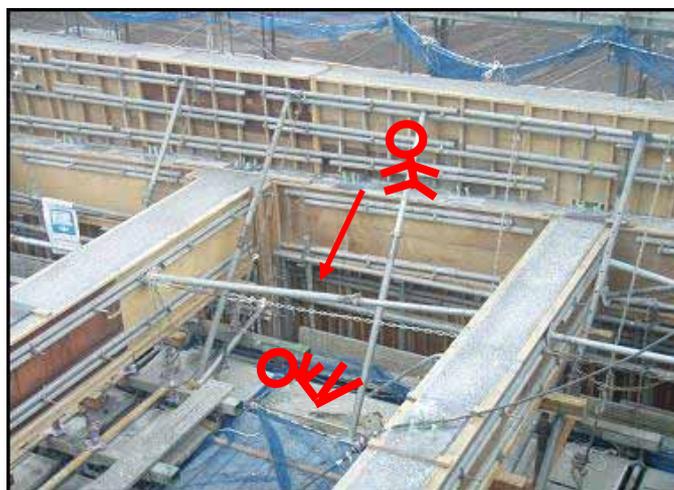
発生日時	平成 22 年 7 月 5 日 (月) 8 時 00 分			天候	曇
工事情報	菅繕系事務所 建築工事				
被災の状況	性別	年齢	職種	被災の程度	
	男	57	作業員	肋骨骨折	
事故概要	躯体埋め込み金物の取付作業中に、移動しようと型枠サポートパイプを跨いだ際にバランスを崩して転落し負傷したもの。

・作業用通路を使用せずに歩行禁止となっていた梁上を移動したため。 など

・作業に応じた安全上の注意及び指示事項の周知・徹底する。 など

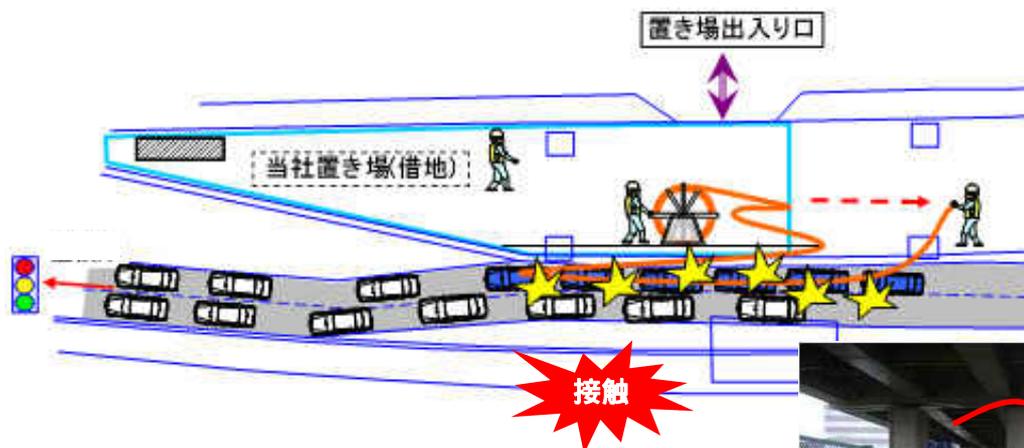
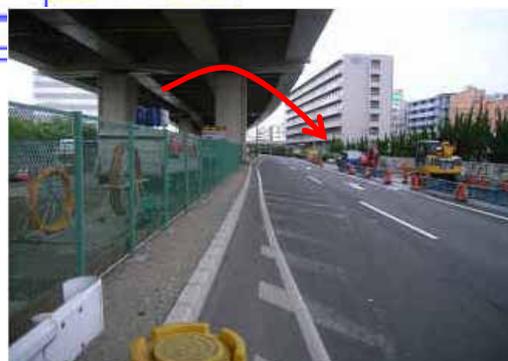
発生日時	平成 22年 7月 6日 (火) 20時 00分			天候	晴
工事情報	道路系事務所 As舗装工事				
被災の状況	性別	年齢	職種	被災の程度	
	-	-	-	一般車両(6台)損傷	
事故概要	管路導通の点検の準備を行っていた際に、ケーブルが車道に飛び出し、一般車両に接触し損傷させたもの。

・リールに巻かれていた管路導通点検のケーブルを点検整備のため引き出していたところ、勢いがついてフェンスの外に飛び出し、信号待ちをしていた車両(6台)に接触し損傷させた。

【事故発生原因】
 ・作業に関する注意が不足していたため。
 ・事前に器具の取扱い方法について確認していなかったため。 など

【事故防止のポイント】
 ・作業手順について作業員に周知・徹底する。 など

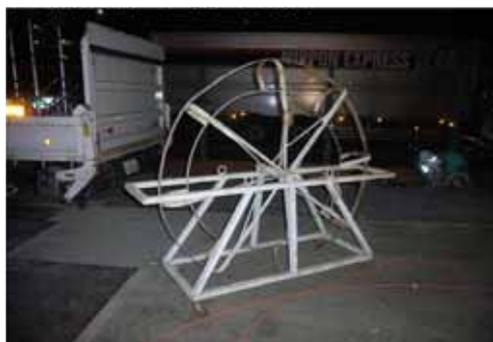
ケーブルを巻いていたリール

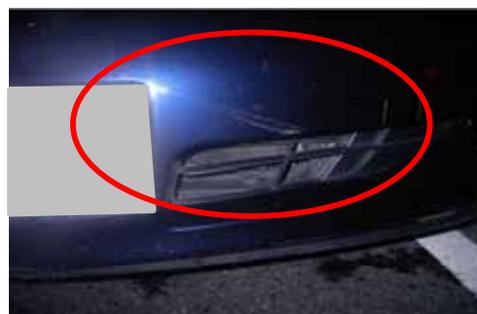
車両損傷状況

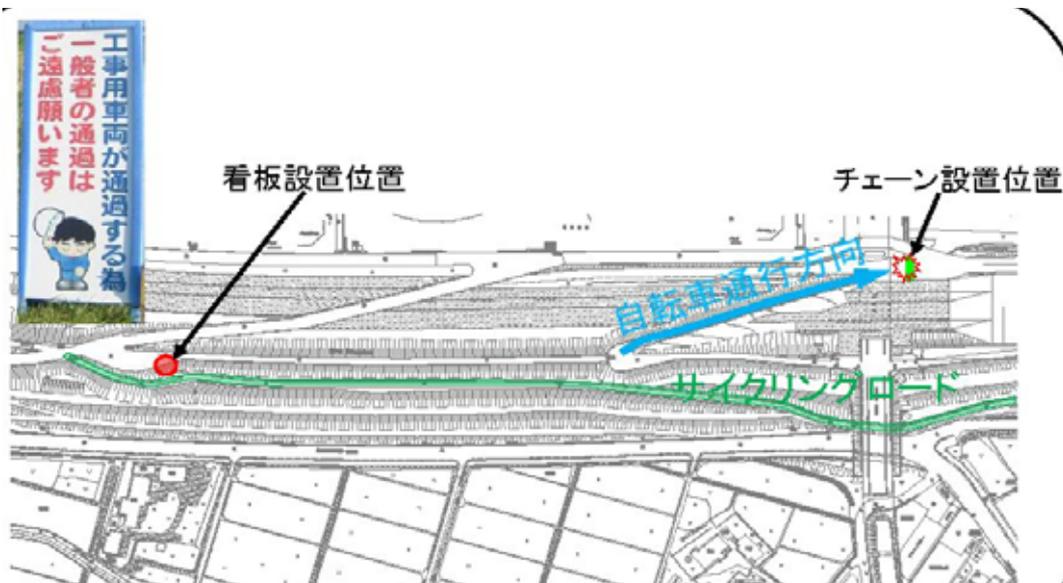
発生日時	平成 22年 7月 18日 (日)			AM3件	天候	晴
工事情報	河川系事務所 一般土木工事					
被災の状況	性別	年齢	職種	被災の程度		
	男・女		第三者	うちみ、擦り傷(2名)		
事故概要	休工中の現場にかけてあったチェーンに自転車が衝突し、第三者、自転車が負傷したもの。(3件)

- ・工事箇所入り口には上記の看板を設置していたが、立ち入り禁止にはしていなかった。
- ・チェーンの前にカラーコーンを置いていたが、天気がよくてチェーンが見えにくかった。

- ・第三者への安全配慮が不足していたため。 など

- ・チェーンに反射テープ・明示テープを貼る。 など

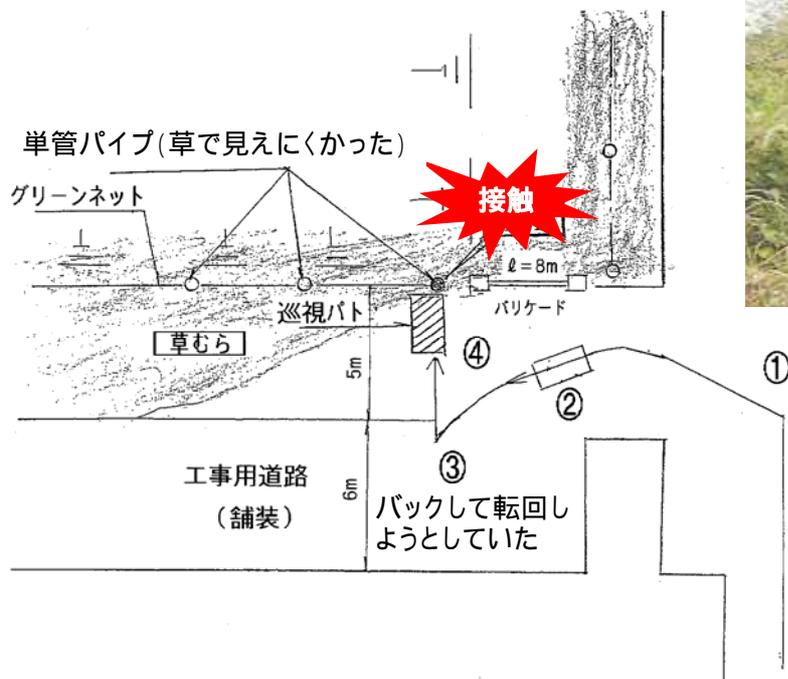
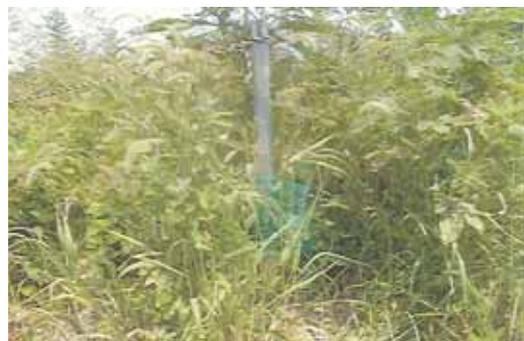
発生日時	平成 22年 7月 22日 (木) 10時 50分	天候	晴
工事情報	河川系事務所 業務		
被災の状況	性別	年齢	職種
	-	-	-
事故概要	被災の程度		
	パトロールカー損傷		
事故概要	河川巡視中にパトロールカーを転回していたところ、単管パイプに接触し、パトロールカーを損傷させたもの。

接触した単管パイプ

・運転手の後方確認不足によるもの。

・車両安全運転教育の徹底。

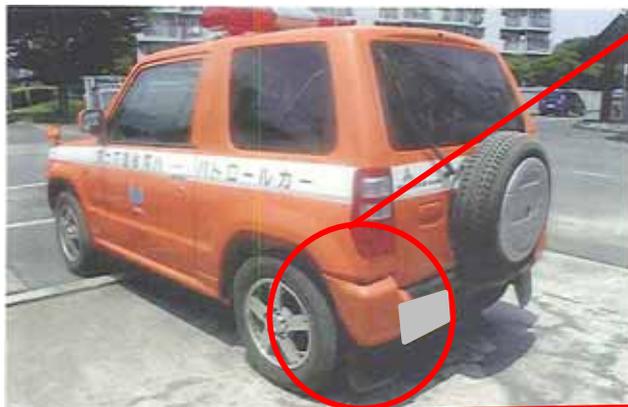
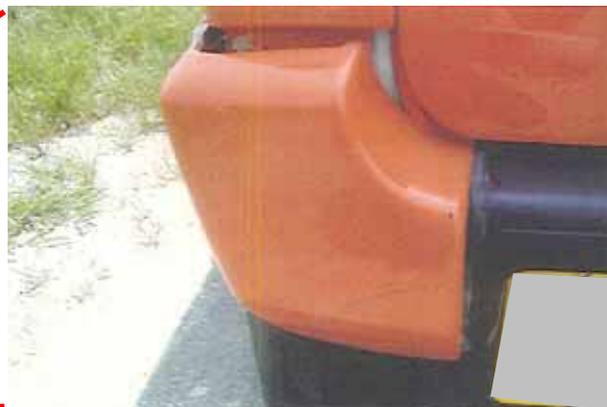
損傷状況

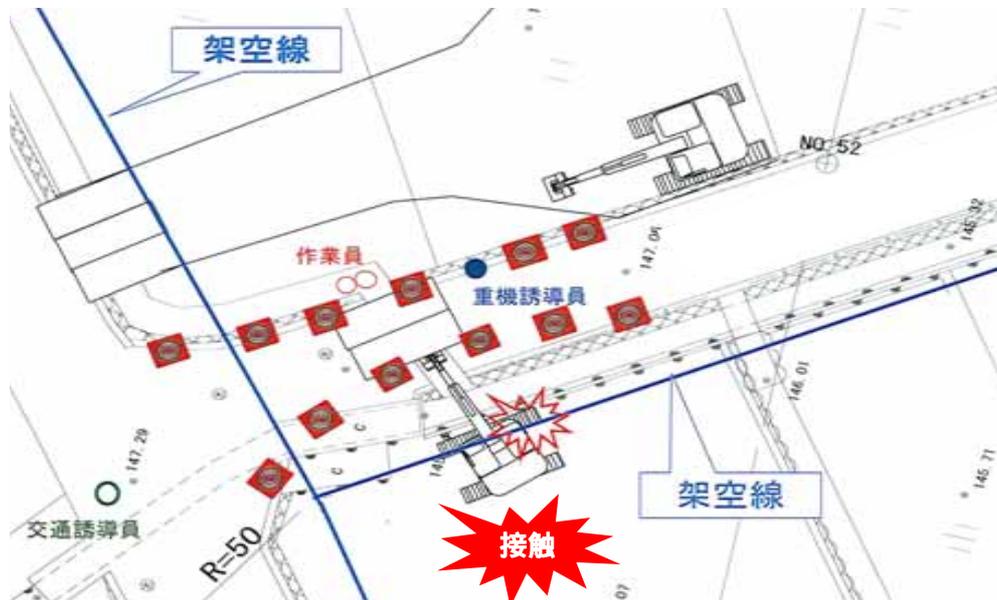
発生日時	平成 22年 7月 23日 (金) 15時 0分			天候	晴
工事情報	道路系事務所 一般土木工事				
被災の状況	性別	年齢	職種	被災の程度	
	-	-	-	架空線(NTT線)切断	
事故概要	切廻し水路の基礎作業中にバックホウのバケットが架空線(NTT線)に接触し、切断したものを。

現場状況

・オペレータに対して、架空線付近での作業方法の指導・徹底が不十分であったこと。

・架空線近接箇所における作業方法の周知徹底。
・合図等誘導方法の確認など

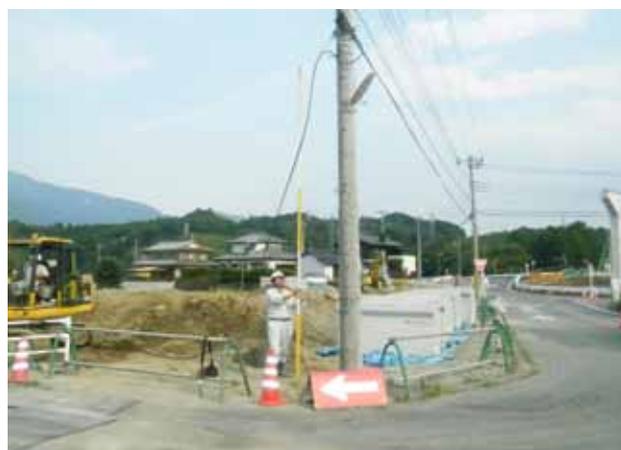
損傷状況

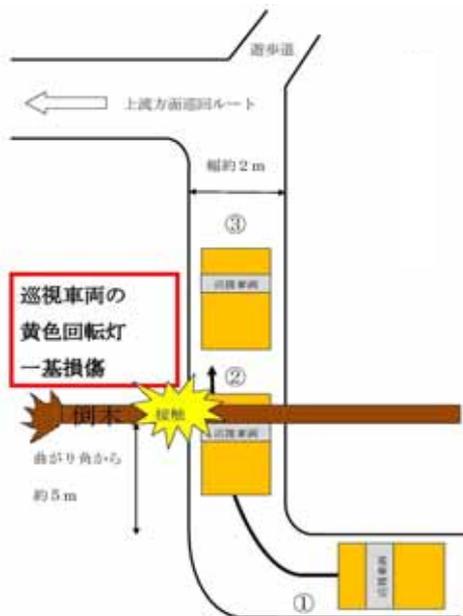
発生日時	平成 22年 7月 26日 (月) 14時 0分	天候	晴
工事情報	河川系事務所 業務		
被災の状況	性別	年齢	職種
	-	-	-
被災の程度	パトロールカー損傷		
事故概要	河川巡視中にパトロールカーにて倒木した木の下を通ろうとしたところ、車のスポットライトに接触し損傷させたもの。

・前回の巡回時に倒木を発見したが、木をよけて通行していた。
(後日撤去することが決まっていた)

・今回の巡回においても木をよけて通行できると思い、通行しようとしたところ、接触したもの。

- ・運転手の思い込みによる運転操作によるもの。
- ・注意箇所を走行する際の安全確認不足によるもの。

- ・車両安全運転教育の徹底。
 - ・通行の可否について、降車して周辺の状況を確認する。
- など

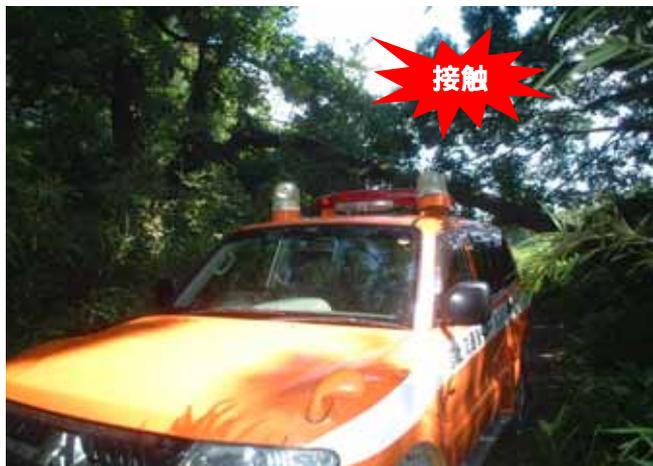
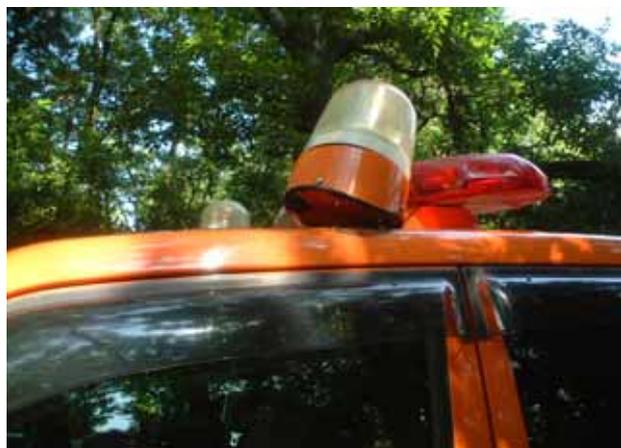
損傷状況

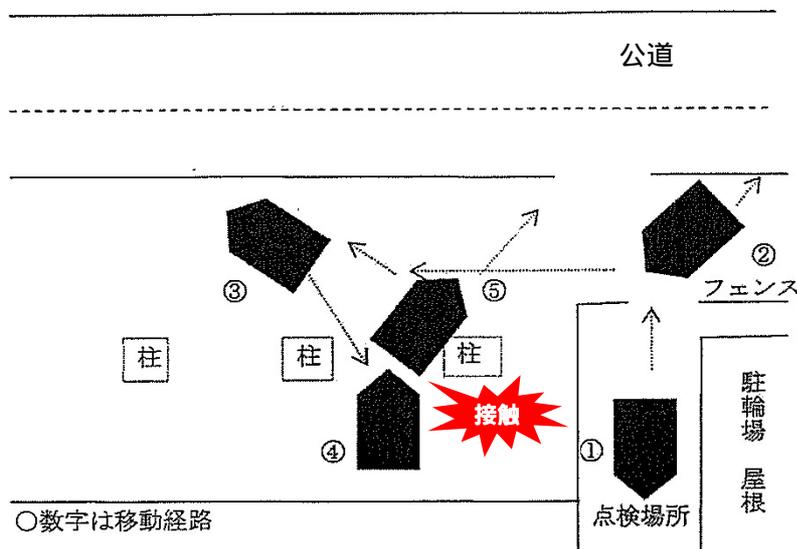
発生日時	平成 22 年 7 月 26 日 (月) 17 時 35 分	天候	曇
工事情報	道路系事務所 役務		
被災の状況	性別	年齢	職種
	-	-	-
事故概要	衛星通信車を点検先から回送する際に、向きを変えるため転回を行っていたところ石柱に接触し、車両を損傷させたもの。		
	衛星通信車損傷

・車両は の場所に前方から駐車していた。
 ・公道の交通量が多く、前方から出ようと、車両を転回していたところ、柱にぶつかり車両を損傷させたもの。

【事故発生原因】
 ・運転手の右側確認不足によるもの。

【事故防止のポイント】
 ・車両安全運転教育の徹底。

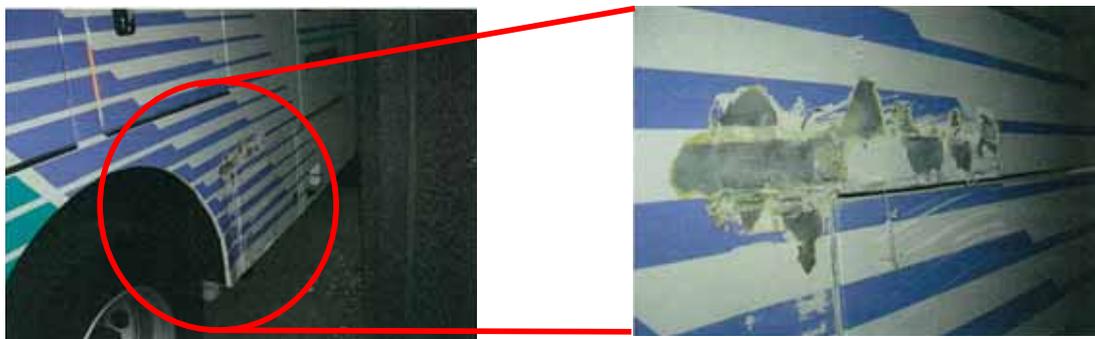
損傷状況

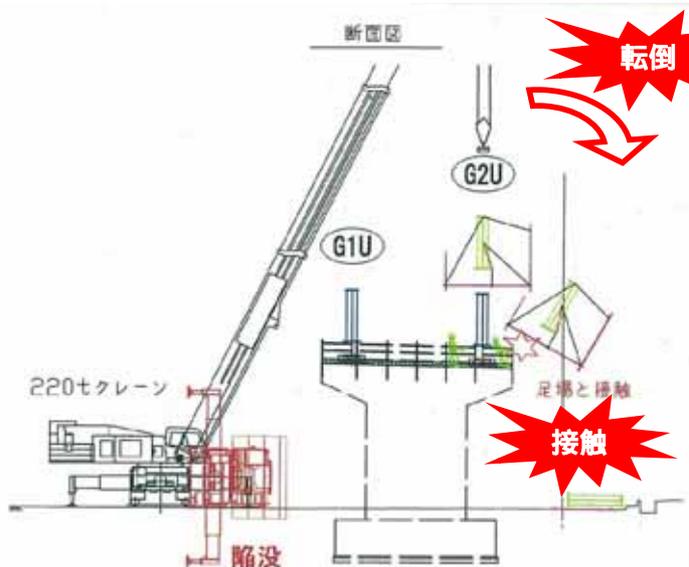
発生日時	平成 22年 7月 27日 (火) 10時 25分			天候	晴
工事情報	道路系事務所 鋼橋上部工事				
被災の状況	性別	年齢	職種	被災の程度	
	男	24	作業員	左大腿骨開放骨折	
事故概要	220tクレーンにて上部工の桁架設を行っていたところ、クレーンが横転し作業員が負傷したものを。

・220tクレーンにて桁架設を行っていたところ、**アウトリガーが陥没**し、クレーンが横転した。
 ・これにより吊荷の桁が落下し、桁下面に設置してあった足場が橋脚の上にいる作業員に接触し負傷したものを。

・クレーン設置箇所の地盤の状態を確認。
 ・作業前及び作業中におけるアウトリガーの状態を確認。 など

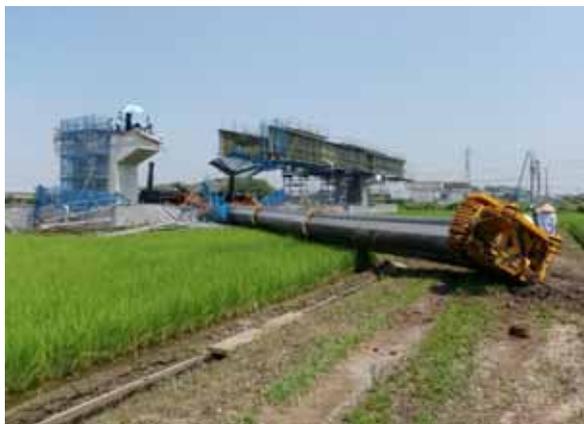
クレーン転倒状況

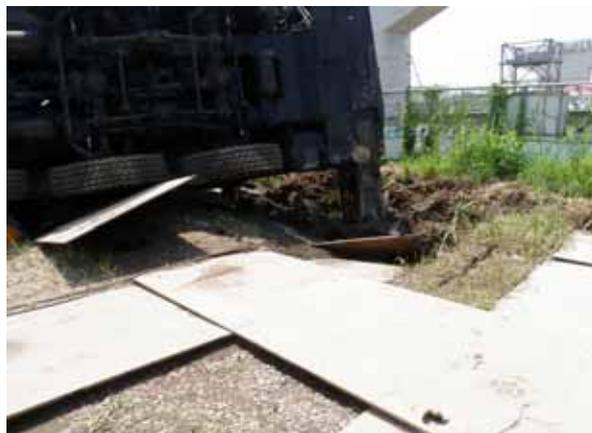
アウトリガー陥没状況
