工事事務(速報)の情報提供について

【工事事務(速報)発生状況】 (H22.9.30現在)

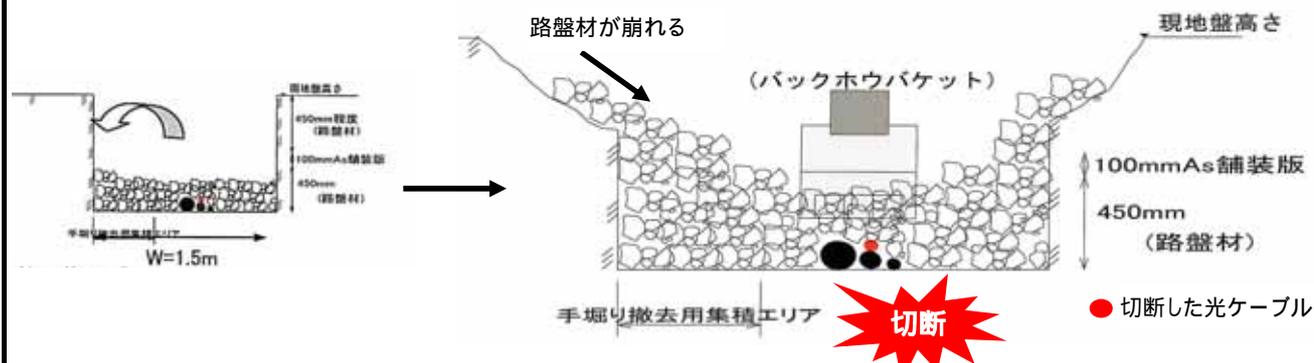
- ・ケーブルの移設工事を行っていた。
- ・埋設管の位置、土かぶりを確認していた。

- ・当初、人力及び電動ピックにて掘削を行っていた。
- ・しかし、路盤材が崩れてきたため、再度管路直上の掘削作業を行うことになった。
- ・作業量が多くなったため、オペレーターの判断でバックホウを使用してケーブルを切断させてしまった。

・地下埋設物を確認するまでは人力掘削を行うことにしていたにもかかわらず、バックホウを用いて作業を行ったこと。

・作業手順について作業員に周知・徹底する。
 ・地下埋設物が想定される箇所・周辺では不用意に重機は用いない。
 など

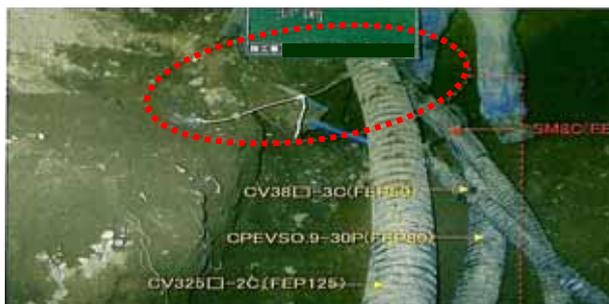
損傷状況

発生日時	平成 22 年 9 月 4 日 (土) 1 時 30 分			天候	晴
工事情報	道路系事務所 As舗装工事				
被災の状況	性別	年齢	職種	被災の程度	
	-	-	-	光ケーブル損傷	
事故概要	埋設管掘削中に崩れて堆積した路盤材をバックホウにて除去しようとしたところ、光ケーブルを切断してしまったもの。

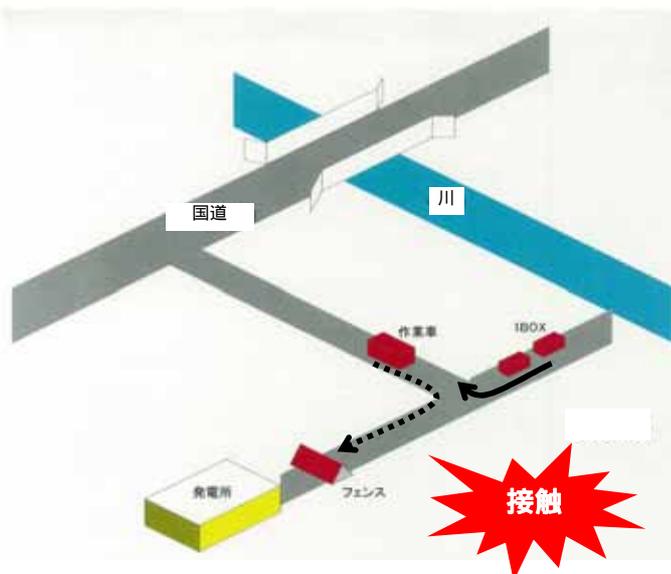
・片側通行規制の道路をワンボックスカーを通すために、高所作業車を発電所の方向へバックさせて、発電所のフェンス前に停車させた。

・サイドブレーキをしっかりかけていなかったため車両が動き出し、フェンスに衝突し損傷させた。

・高所作業車のサイドブレーキをしっかりとしなかったため。

・作業員に対して使用機械の使用方法についての指示・指導を徹底する。
・車輪止めの使用。

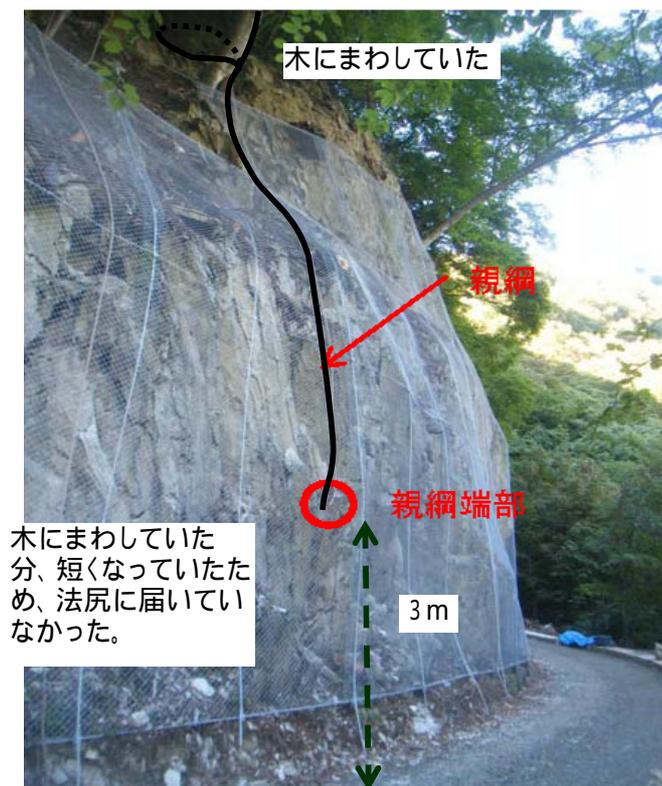
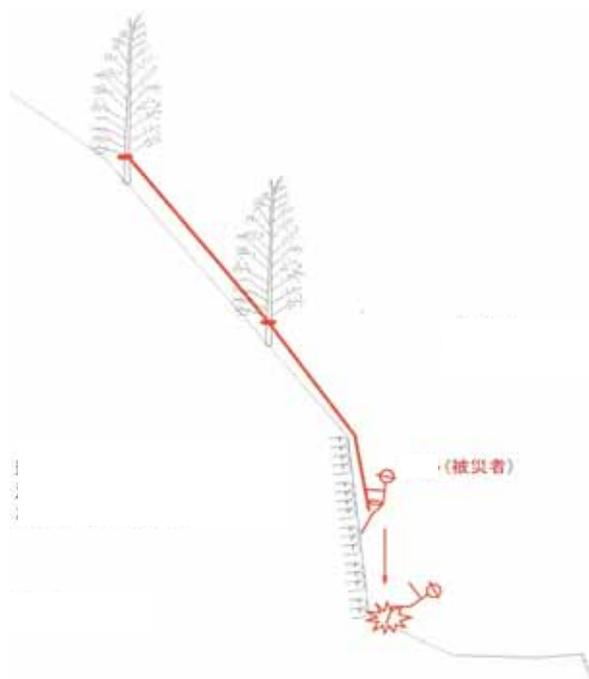
- ・測定位置に親網が無かったので、施工時に設置した親網を横の木に廻した為、端部が短くなり法尻まで届いていなかった。
- ・親網が法尻まで届いていないのに、届いていると思い込み法面を降りたため、落下した。

・現場状況に応じた親網が設置されていなかったため。 など

・作業前の親網設置状況の確認。
・現場にあった作業方法の指導・徹底。 など

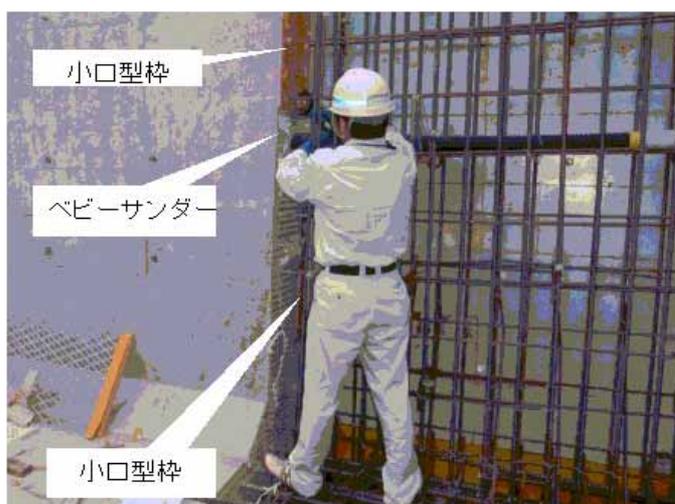
・小口型枠解体中に、合板型枠をベビーサンダーで小さく切断しようとしていた。

・ベビーサンダーの回転刃が鉄筋に接触し、その弾みでベビーサンダーが跳ねて作業員の右手に当たり負傷した。

・作業手順書の不履行によるもの。(作業手順書にはバール、糸鋸を使用することになっていた。)

・作業手順について作業員に周知・徹底する。
・作業員に対して用途に応じた工具の使用を徹底する。 など

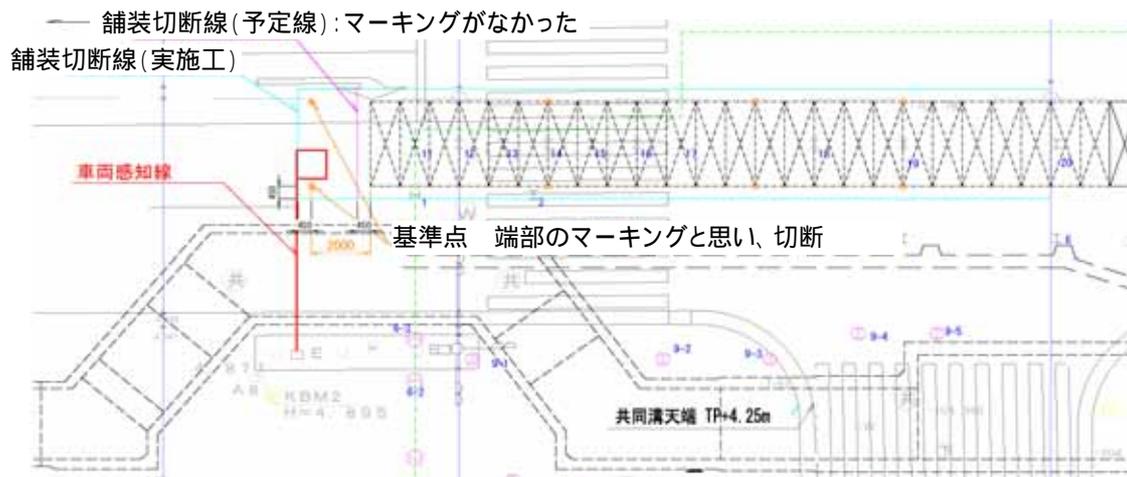
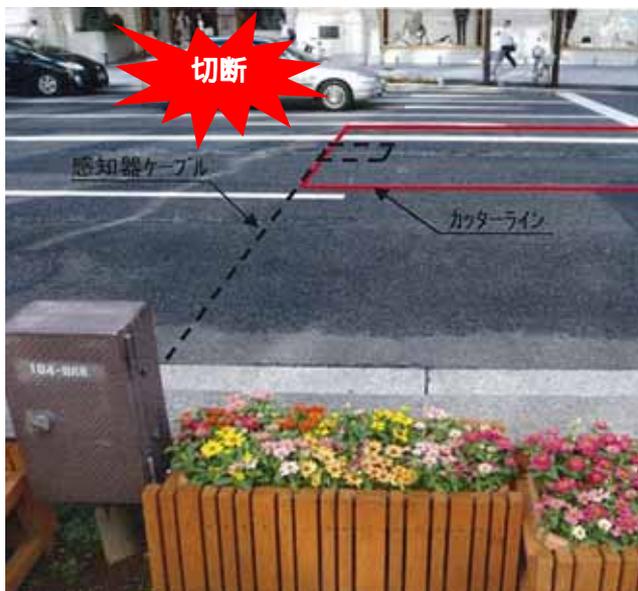
・覆工版を敷くために、ピンクの点線を切断する予定だった。

・切断位置の現地マーキングを誤った。

・当日作業員はケーブルがあったことを認識しておらず、後日感知器管理者よりデータが欠測していることで、切断が発覚した。

・工事関係者間での情報共有不足によるもの。
・舗装切断の作業手順が明確になってなかったため。

・作業中の工事関係者間での情報共有の徹底。
・作業手順について作業員に周知・徹底する。 など

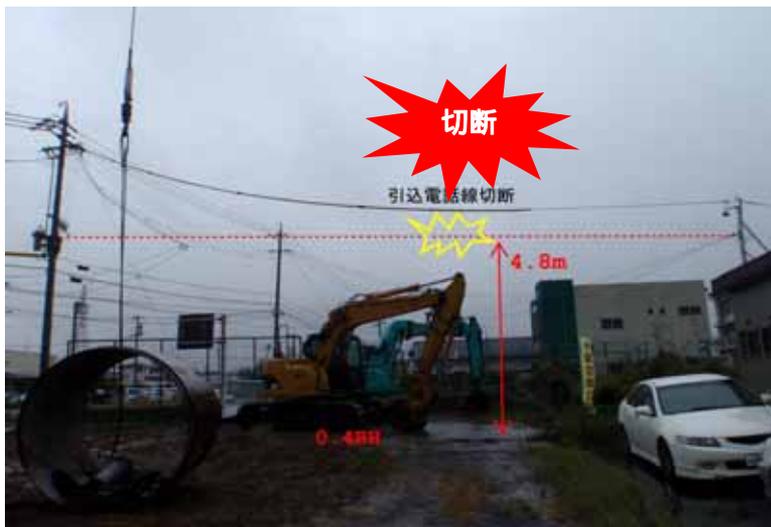
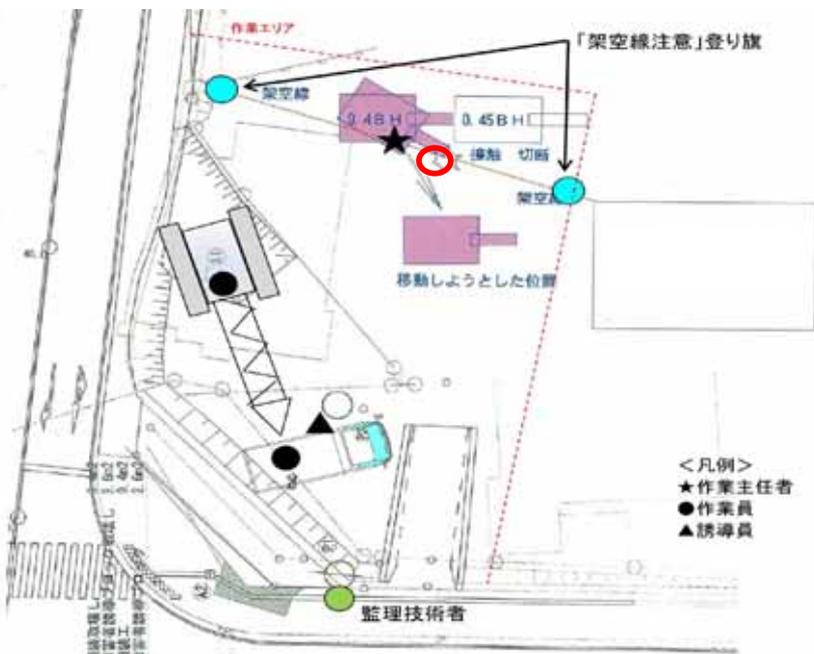
- ・15tトラックにて運搬された杭打ち用資機材を作業現場に荷降ろしする作業をしていた。
- ・バックホウが荷降ろしに影響すると思い、移動させた。その際、バックホウのアームを上げたまま移動したため、電話線を切断した。
- ・機器の配置計画が十分に作成されておらず、予定外の作業であったため、主任技術者が一人で移動を行った。

【事故発生原因】
 ・機器の配置計画が不十分だったため。
 ・バックホウ移動時の周囲安全確認不足によるもの。

【事故防止のポイント】
 ・バックホウ移動時はアームを下げるこ
 と。
 ・バックホウの周囲安全確認について
 周知徹底。
 など

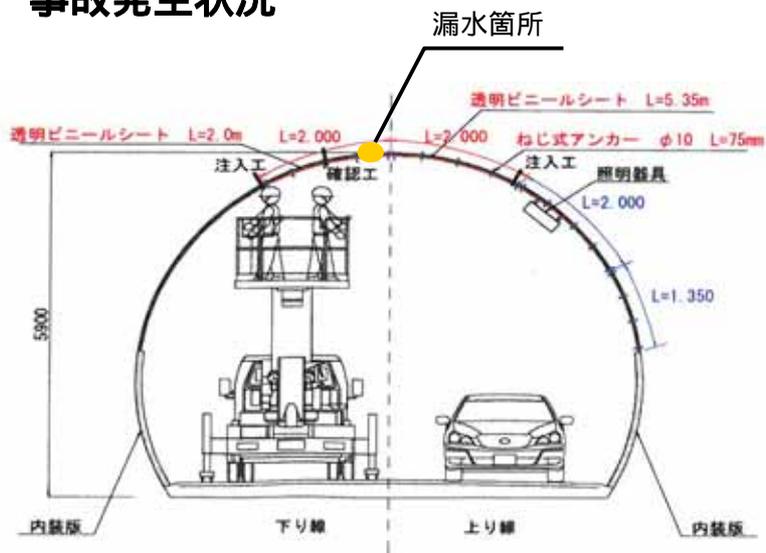
・事前にクラック箇所を止水する作業を行ったうえで裏込注入を行っていたが、今回漏水した箇所は想定外のジャンカより漏水し、飛散した。

・作業着手前のクラックの確認不足。

・作業前に作業手順及び役割分担を確認する。 など

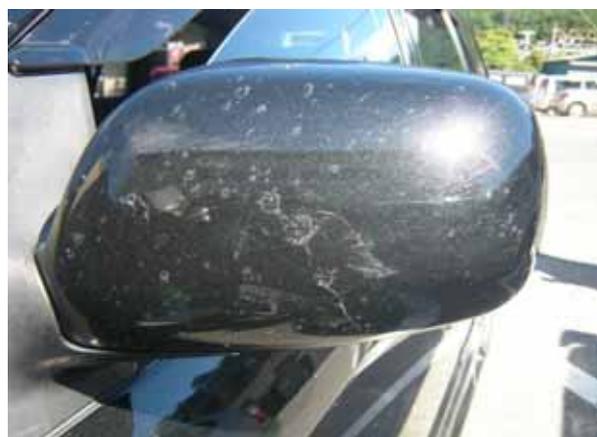
第三者車両 汚れの状況

発生日時	平成 22 年 9 月 16 日 (木) 12 時 55 分			天候	曇
工事情報	道路系事務所 維持修繕工事				
被災の状況	性別	年齢	職種	被災の程度	
	-	-	-	第三者車両汚れ	
事故概要	トンネル内で空洞の充填を行っていたところ、トンネル壁面のクラックからモルタルが吹き出し、通行車両の飛散したもの。

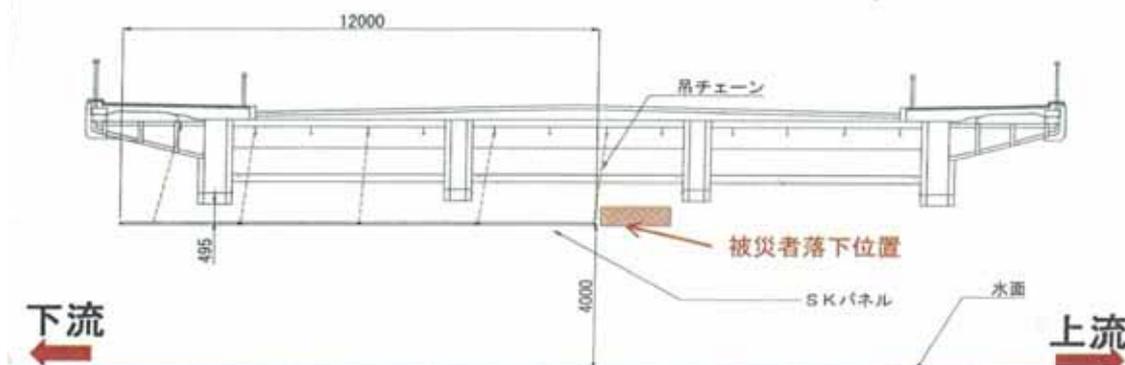
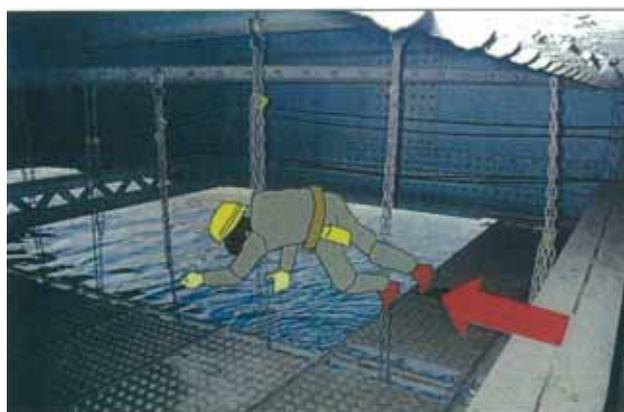
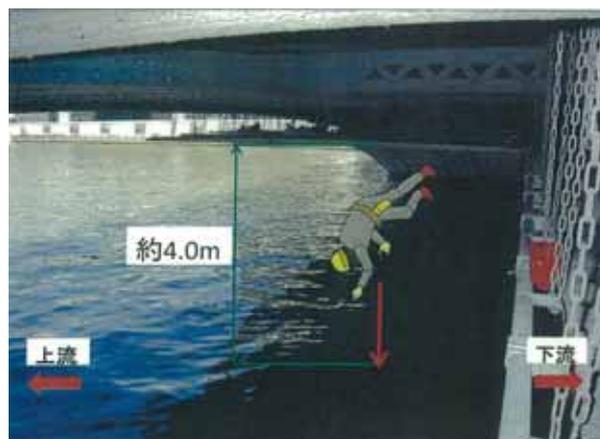
落下時の状況(推測)

・吊り足場上で照明機器の移設作業中に誤って開口部から転落したと思われる。

【事故発生原因】
・調査中

【事故防止のポイント】
・ライフジャケットの着用、使用方法の確認。
・安全帯の使用徹底。
・作業箇所の照度確保。 など
