工事事務(速報)の情報提供について

【工事事務(速報)発生状況】 (H22.10.31現在)

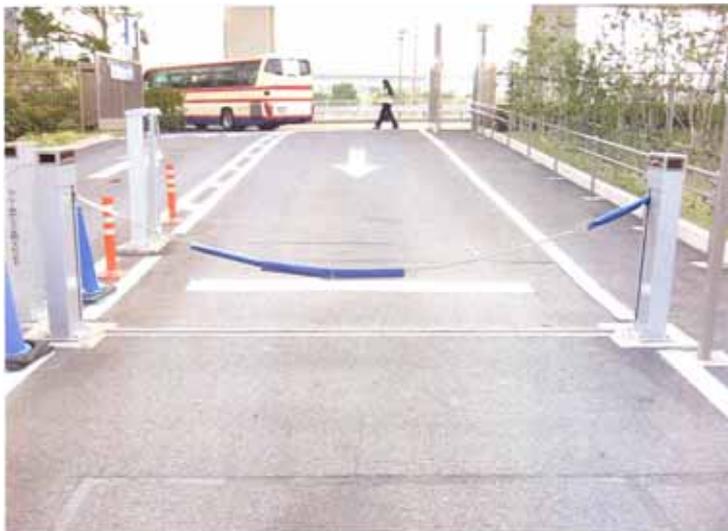
事故発生状況

発生日時	平成 22 年 10 月 5 日 (火)			13 時 30 分	天候	晴
工事情報	公園系事務所 役務					
被災の状況	性別	年齢	職種	被災の程度		
	-	-	-	チェーンゲート及び官用車損傷		
事故概要	公園の駐車場の進入する際に、チェーンゲートに接触し、チェーンゲート及び官用車を損傷させたもの。

・駐車場の入口にチェーンゲートがあり、通行する際は、1台ずつチェーンが下がり、通行できるようになっていた。

・事故当時、前車があり、ゲートを通過したのを確認。
・チェーンが下がっていたので、続けて通れると思い、通過したが途中でチェーンが上がってきて接触した。

・車両安全運転教育の徹底。

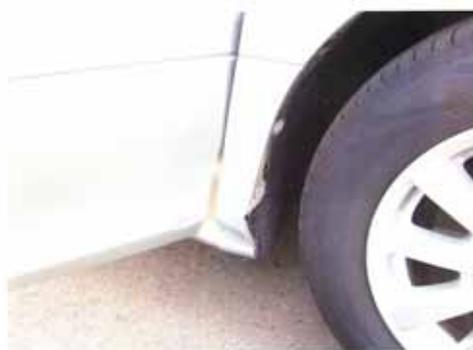
車両損傷状況

チェーンゲート

・運転手の思い込みによる運転操作によるもの。
(チェーンゲートを2台続けて通過できると勘違いしていた)。

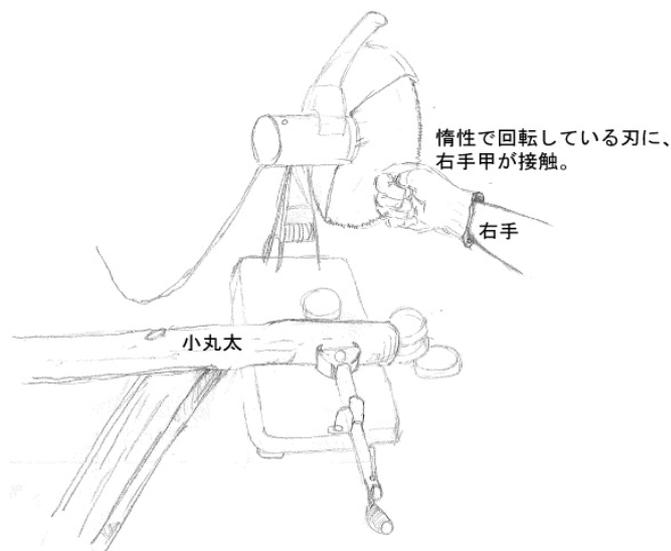
事故発生状況

発生日時	平成 22年 10月 6日 (水) 15時 43分			天候	晴
工事情報	公園系事務所 業務				
被災の状況	性別	年齢	職種	被災の程度	
	男	59	作業員	右手甲裂傷	
事故概要	コースター作成のため、丸太を丸鋸でスライスしていたところ、作業員の手が接触し負傷したものの。

・園内の発生材(枯損木・太枝等)で小丸太(6cm)を1cmの厚さにスライスする作業(イベント配布用のコースター作成)を行っていた。

・作業が終了し電源を切った後、惰性で回転していた卓上用丸鋸の回転刃に誤って右手の甲(中指・薬指・小指)を当て負傷した。

・作業手順及び使用機器の取扱方法について作業員に周知・徹底する。

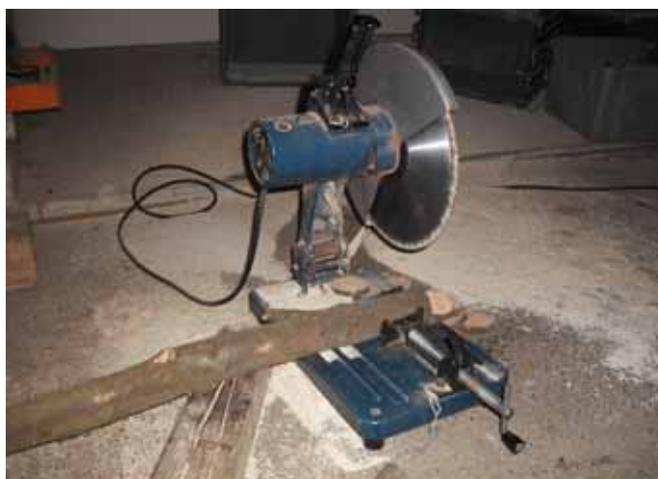
使用した丸鋸

・使用機械の取扱方法、危険性の周知徹底不足。

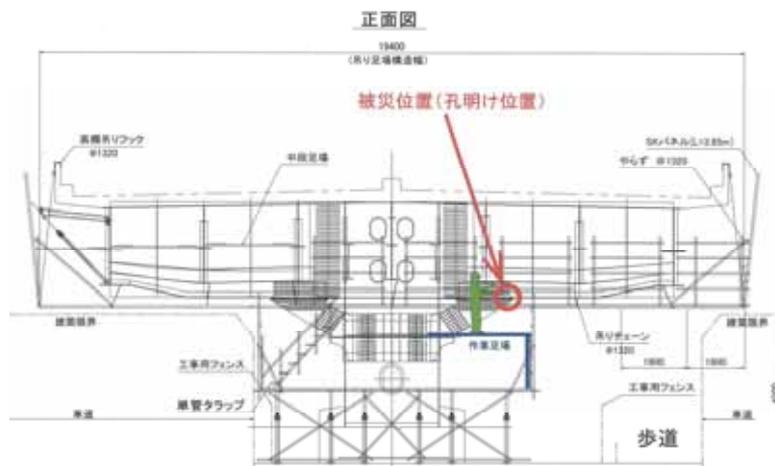
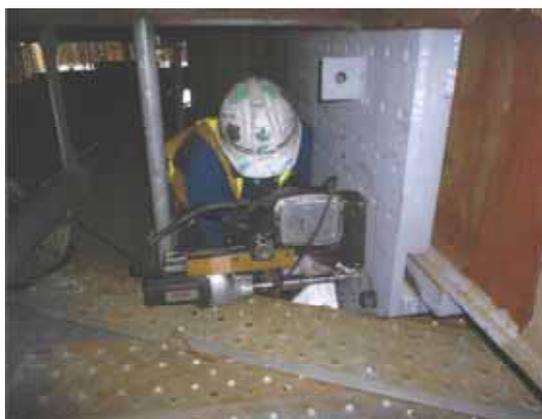
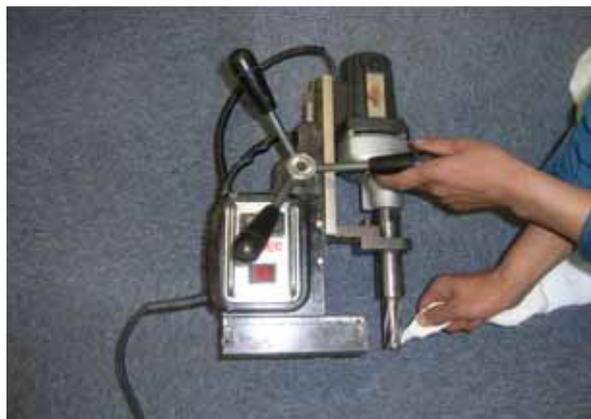
事故発生状況

発生日時	平成 22 年 10 月 7 日 (木) 10 時 0 分			天候	晴
工事情報	道路系事務所 維持修繕工事				
被災の状況	性別	年齢	職種	被災の程度	
	男	39	作業員	右中指不全切断	
事故概要	補強部材に孔明け作業中、孔明け機械に作業員の手が巻き込まれて負傷したものを。

- ・孔明け機械を使用して補強材への孔明け作業を行っていた。
- ・孔明けにより発生した細かい切削屑を孔明け機械の刃よりウエスを用いて除去しようとした際、ウエスが回転する刃に巻き込まれ、同時に右手も巻き込まれ負傷した。

- ・使用機械の取扱方法、危険性の周知徹底不足。

- ・作業手順及び使用機器の取扱方法について作業員に周知・徹底する。

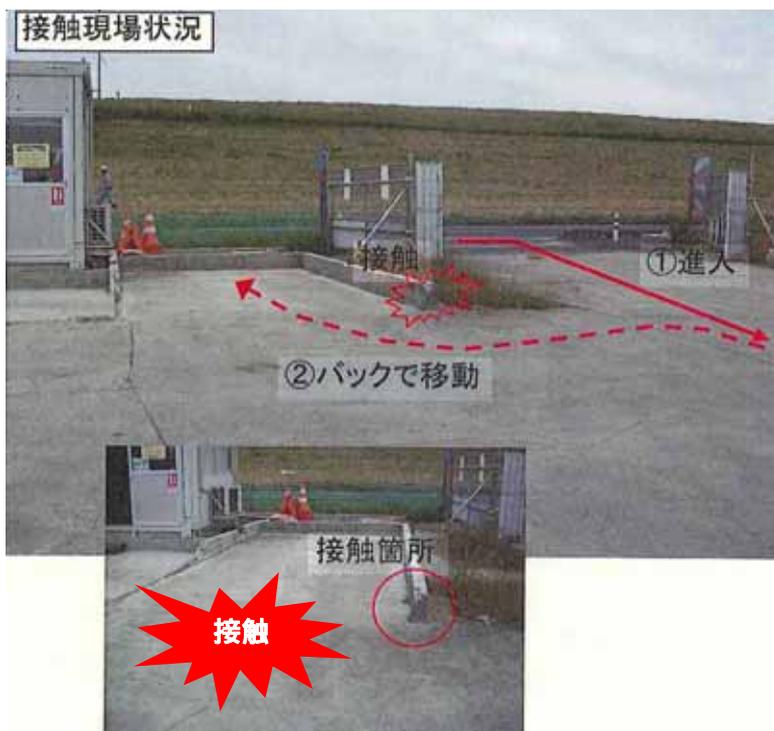
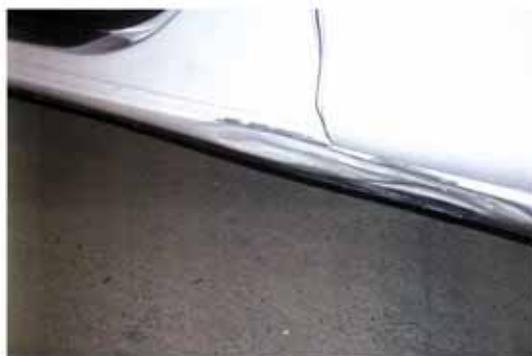
事故発生状況

発生日時	平成 22 年 10 月 20 日 (水) 11 時 20 分			天候	曇
工事情報	河川系事務所 役務				
被災の状況	性別	年齢	職種	被災の程度	
	-	-	-	官用車損傷	
事故概要	現場にて方向転換を行おうとした際に、家屋基礎に接触し官用車を損傷させたもの。

車両損傷状況

・運転手の周囲確認不足。

・車両安全運転教育の徹底。

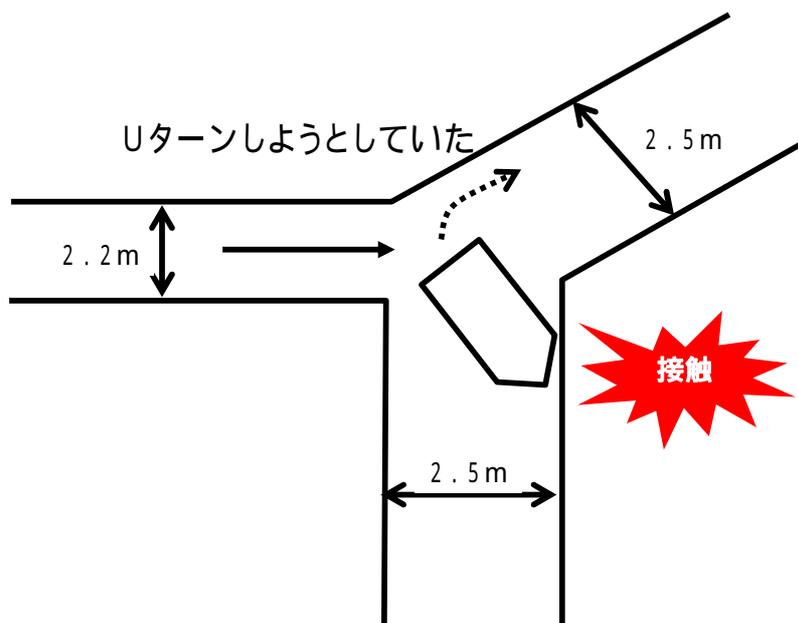
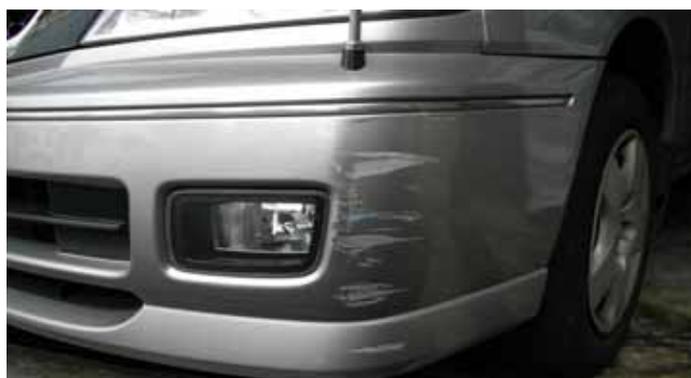
事故発生状況

発生日時	平成 22 年 10 月 25 日 (月) 14 時 30 分	天候	晴
工事情報	道路系事務所 役務		
被災の状況	性別	年齢	職種
	-	-	-
事故概要	被災の程度		
	官用車損傷		
事故概要	現場にて方向転換を行おうとした際に、コンクリート擁壁に接触し、官用車のバンパーを損傷させたもの。

車両損傷状況

・運転手の周囲確認不足によるもの。

・車両安全運転教育の徹底。

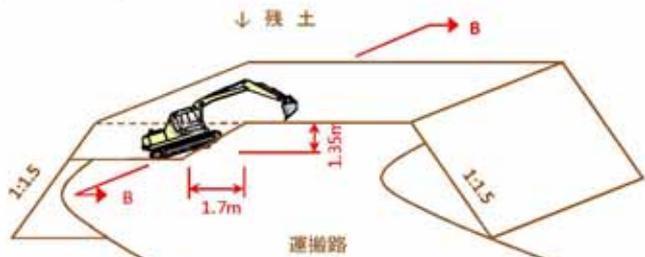
A-A 断面

・残土仮置き場にて 0.7m³バックホウでダンプトラックに積み込み作業を行っていた。
 ・移動中、路肩が崩れ、バックホウはバランスを崩しゆっくりと横転した。

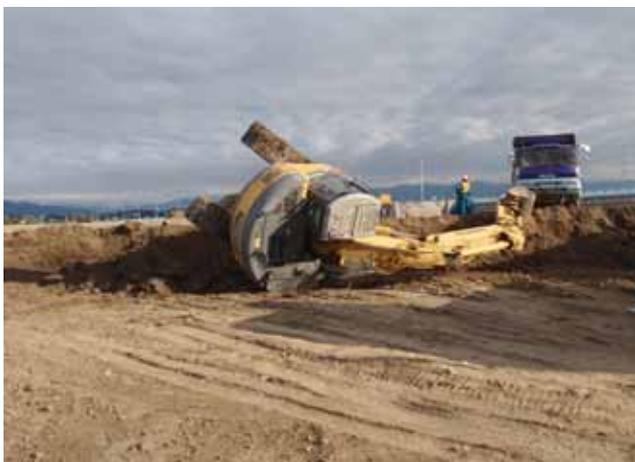
発生日時	平成 22 年 10 月 27 日 (水)	14 時 45 分	天候	晴
工事情報	道路系事務所 一般土木工事			
被災の状況	性別	年齢	職種	被災の程度
	-	-	-	-
事故概要	残土仮置き場にて土砂積込運搬作業をしていたバックホウが、法肩より横転したもの。

- ・誘導員を配置していなかった。
 (労働基準監督署より是正勧告書 <安衛法第20条、安衛則第157条>)
- ・重機経路の幅員が狭く、路肩明示がなかった。 など

- ・誘導者の配置、及び合図等誘導方法の確認。
- ・路肩明示を行う。 など
