工事事務(速報)の情報提供について

【工事事務(速報)発生状況】 (H22.12.31現在)

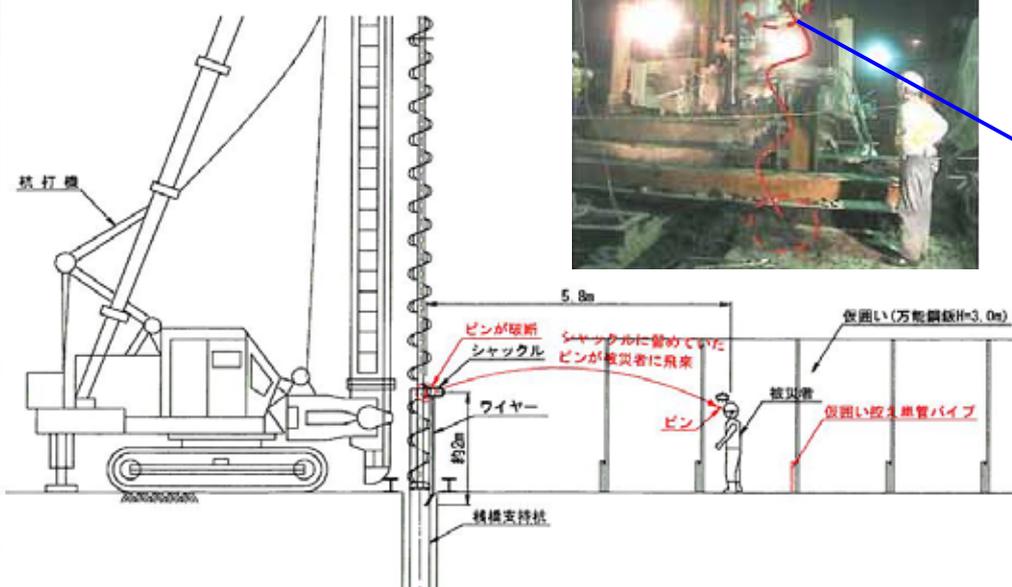
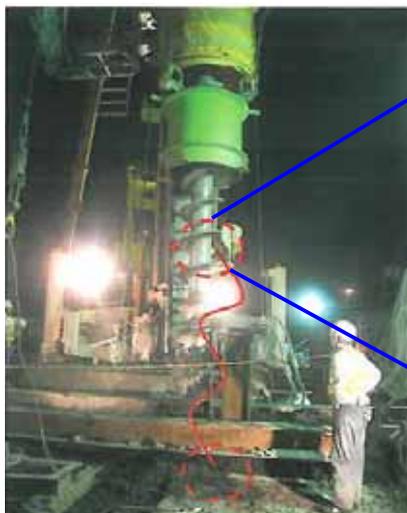
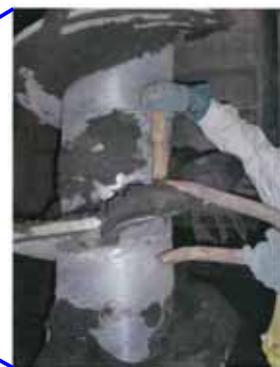
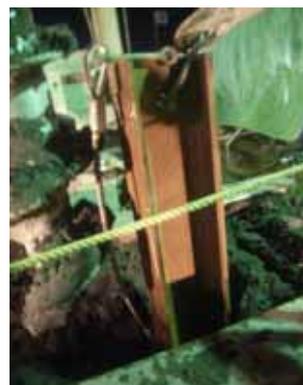
(事故状況断面図)

発生日時	平成 22年 12月 8日 (水) 17時 5分			天候	晴
工事情報	道路系事務所 一般土木工事				
被災の状況	性別	年齢	職種	被災の程度	
	男	22	作業員	頭蓋骨骨折・頭部裂傷	
事故概要	杭を引き抜く際に、ワイヤーロープを連結するために使用したシャックルのボルトが破断して飛来し、作業員に当たって負傷したものの。

・支持杭工において支持杭建込み作業中、杭が高止まりしたため、クローラークレーンで引き抜き作業を行っていた。

・クレーンで引き抜けなかったため、杭打機のオーガのウインチにて相吊しようとしたところ、スクリューに取り付けたシャックルのピンが破断して飛来し、被災者の頭部に衝突し骨折する。

・衝突の衝撃で被災者が転倒した際、置いてあった単管に接触し頭部を裂傷。

- ・杭が引き抜けなかったため、下請の独断で作業手順を変更し、杭打ち機のウインチを使用して作業した。
- ・シャックルを誤った方法で使用した。など

- ・不測の作業が発生した場合は、元請を含め作業関係者間で作業方法、安全対策等を確認して作業する。
- ・作業方法に応じた使用機械を選定するとともに、用具類は適切な方法で取り扱う。など

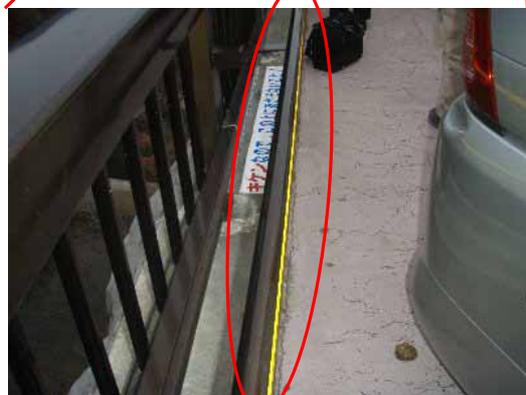
発生日時	平成 22 年 12 月 16 日 (木) 15 時 5 分	天候	曇
工事情報	河川系事務所 役務		
被災の状況	性別	年齢	職種
	-	-	-
事故概要	官用車損傷 駐車場に止めようとした際に、車両が手すりに接触し損傷させたもの。

接触した手すり

- ・運転手の後方確認不足によるもの。

- ・車両安全運転教育の徹底。
- ・降車して周囲を確認し、支障物を把握する。
など

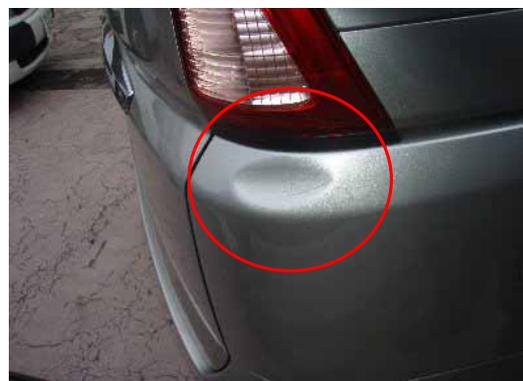
車両損傷状況

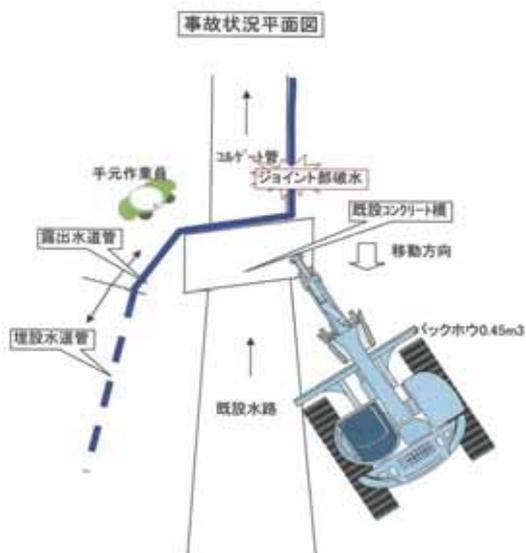
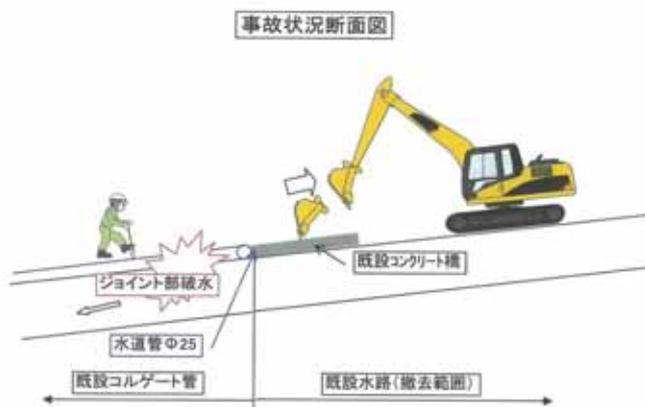
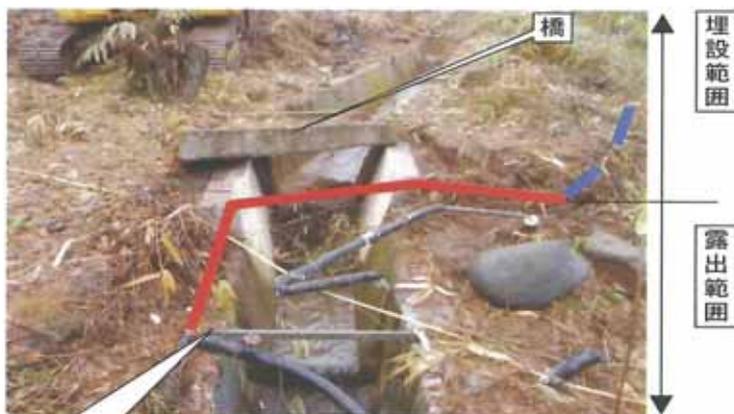
現場状況

発生日時	平成 22年 12月 22日 (水) 8時 45分			天候	雨
工事情報	河川系事務所 一般土木工事				
被災の状況	性別	年齢	職種	被災の程度	
	-	-	-	水道管損傷(断水3軒、断水時間1時間45分)	
事故概要	既設構造物撤去作業中、水道管(露出管)を破損させたもの。

・既設水路撤去作業において、既設コンクリート橋を、バックホウで引きずる際、隣接していた水道管も一緒に移動してしまい、付近のジョイントが抜け破水した。

・水道管の配管状況を十分確認せずに作業を進めたため。
など

・事前に作業箇所周辺の状況を確認し、配管等は損傷させないよう保安措置を講じたうえで作業に取りかかる。
など

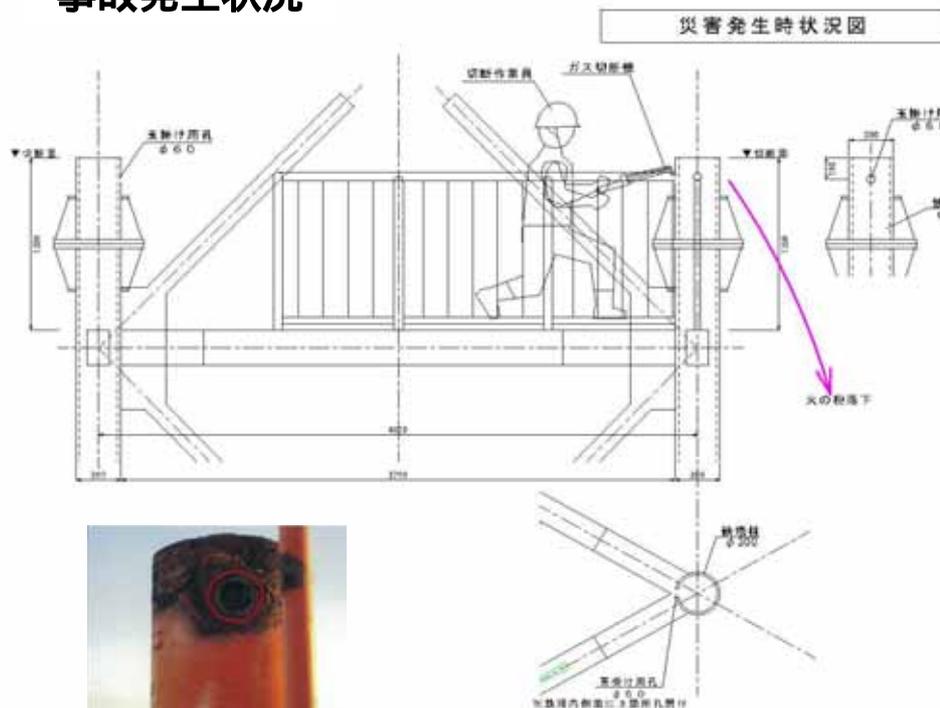
フックを引っ掛けるための穴

・鉄塔上部にて鋼管柱をガス切断後、クレーンにて吊り下ろす作業を行っていた。

・そのため、鋼管柱頂部付近にフックを引っ掛けるための穴をガスで開ける必要があった。

・途中、1箇所穴あけ作業を忘れたことに気付かず、独断で養生をしないでガスにより穴明け作業を行った。

・その際、火の粉が落ち、地上の雑草に引火して火災が発生した。

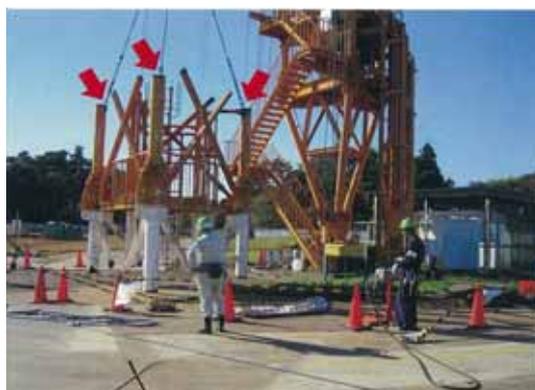
解体作業の状況

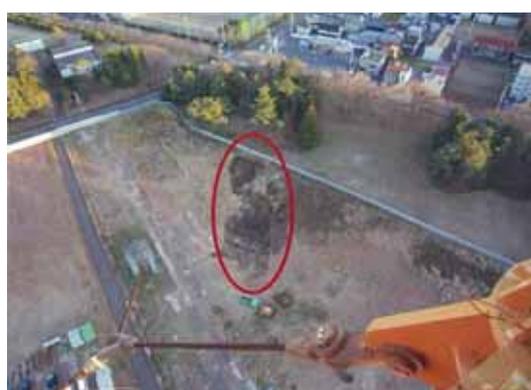
発生日時	平成 22年 12月 23日 (木) 11時 57分			天候	晴
工事情報	管繕系事務所 建築工事				
被災の状況	性別	年齢	職種	被災の程度	
	-	-	-	草地約300m ² 消失	
事故概要	鉄塔解体作業にて、鋼管柱に玉掛け用の穴をガスバーナーにて開ける作業を行ったところ、火花が地上に落下して枯れ草に引火し、延焼させたもの。

延焼箇所

・周囲に火花が飛び散る作業において、養生をせずに作業したため。
など

・火気使用時の防火措置の実施。
・作業関係者への作業手順の周知徹底。
など
