## 工事事務(速報)の情報提供について

### 【工事事務(速報)発生状況】 (H23.1.31現在)

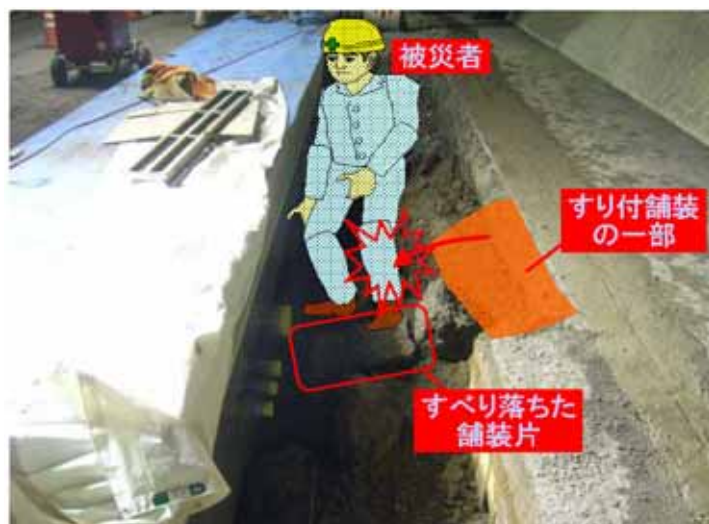
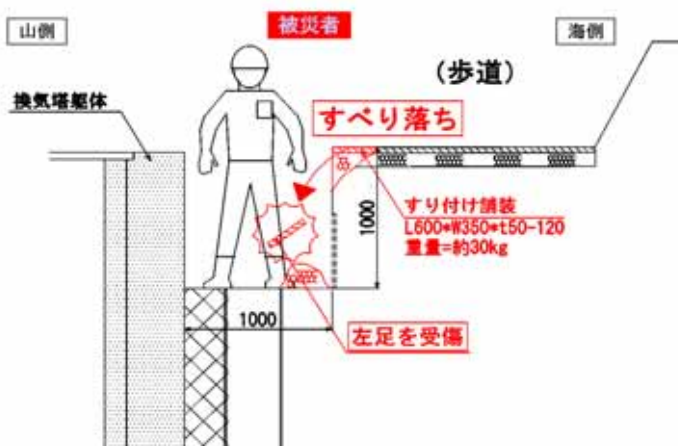
| 事故概要 | すり付舗装撤去、掘削、埋戻しの作業中、掘削端部の舗装片が作業員の足に滑り落ちてきて負傷したもの。 | | | | | | |

・歩道部路面復旧のため、覆工桁の撤去後にバックホウですり付舗装の撤去、掘削、埋戻しを行った。  
 ・重機でとりきれなかった舗装片を除去するため、作業員が埋戻し面に降りたとき、すり付舗装の一部が碎石とともに作業員の足に落ちてきて負傷した。  
 ・重機作業ですり付舗装に亀裂が入り、また、地山が緩んでいたことから落下したものの。

- ・作業員が地山の状態を確認せずに、掘削面に降りて作業を進めたため。
- ・舗装片等の落下の危険性が作業手順に反映されていなかったため。

- ・作業箇所の地山の状態等、安全を確認したうえで作業に着手する。
- ・作業進捗により変化する現場状況にあわせて危険を想定し、作業手順を立案する。

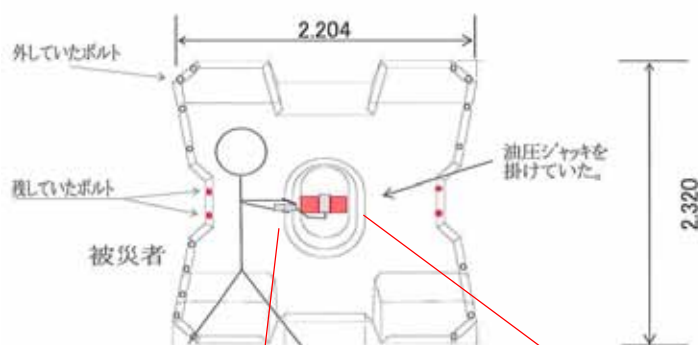
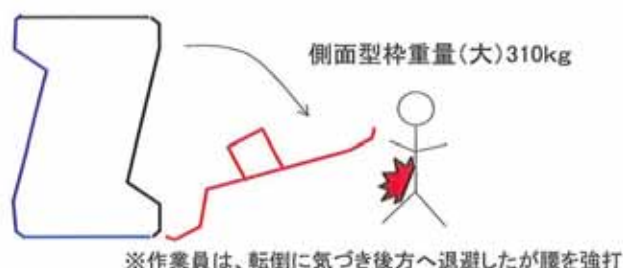
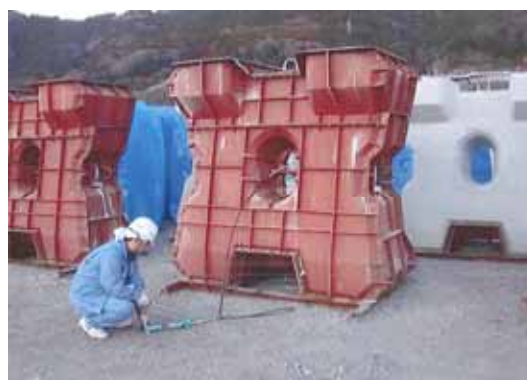
| 事故概要 | 根固ブロックの型枠を脱型するため、油圧ジャッキを使用して作業していたところ、型枠が転倒し、作業員に接触し負傷したもの。 | | | | | | |

・型枠のセンター部分のボルト4本を残して、油圧ジャッキにより剥離作業を実施していたところ、型枠が転倒した。  
その際、型枠が作業員に接触し負傷した。

※作業員は、転倒に気づき後方へ退避したが腰を強打

- ・型枠が転倒しないようにクレーンで吊っていなかった。
- ・型枠の転倒範囲内で油圧ジャッキを操作していたため。
- ・ボルトの締め具合の確認をしなかったため。
- など

- ・型枠の転倒等危険の恐れがある場合は転倒防止措置を講ずる。
- ・作業時は転倒範囲を立入禁止とし、安全離隔距離を確保する。
- ・作業手順について作業員に周知・徹底する。
- など

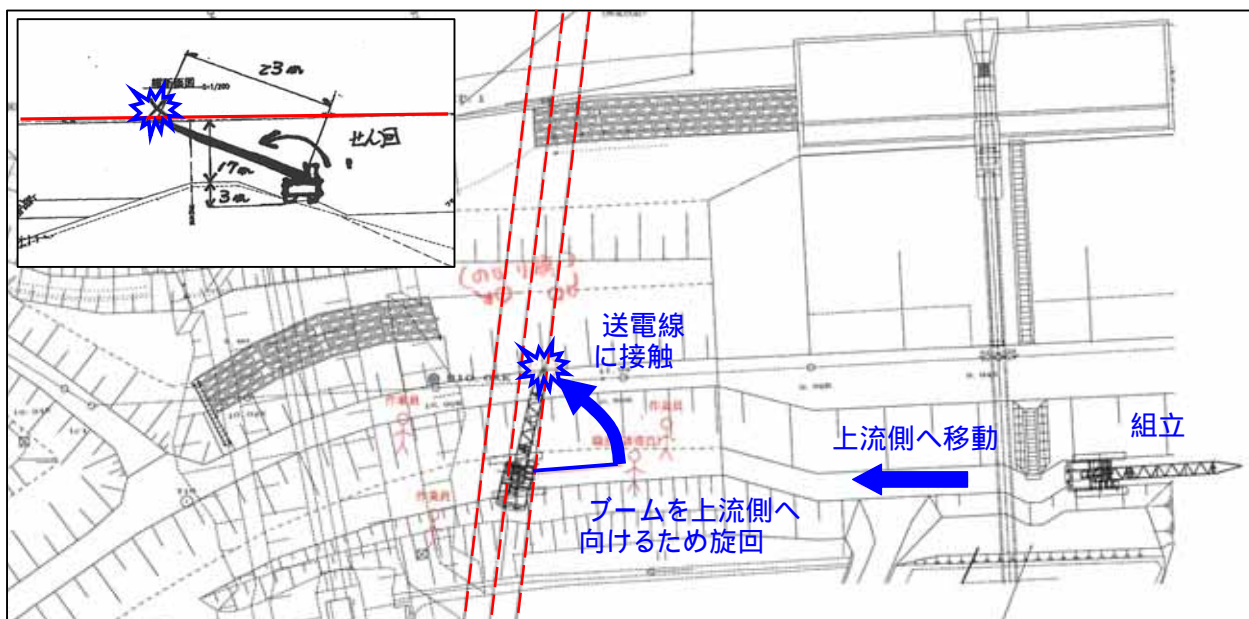
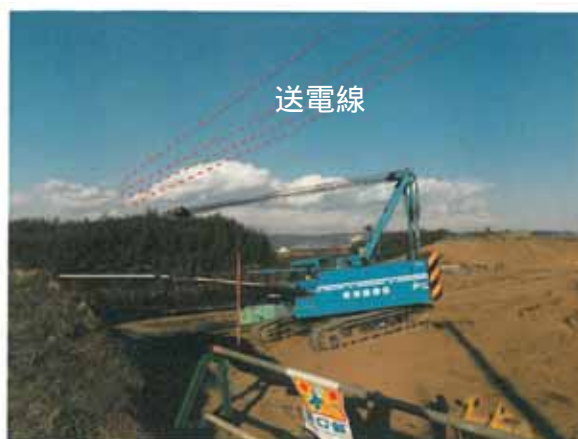
| 事故概要 | 鋼矢板打設作業の準備中、クローラークレーンを旋回させたところ、ブームが上空の送電線(高压線)に接触させて、電線の損傷及び一時的に送電を停止させたもの。 | | | | | | |

- ・施工箇所より300m下流の川裏側の平場でクローラークレーンを組立後、施工箇所まで自走にて移動。
- ・下流側に向けていたブームを上流側に向けるため、作業員4名を見張りとして配置し、うち1名が誘導にあたり旋回させることとした。
- ・旋回した際に、堤防天端の高さにあわせてブームを上げたため、上空の送電線に接触(接近)させたもの。(安全離隔距離として4m必要)

- ・高压線近接作業における制限事項について周知不足
- ・高压線からの安全離隔距離を確保するための対策を講じていなかった。
- ・旋回する際の周辺状況の確認が不十分であった。

- ・架空線等の近接箇所における作業方法等の手順確認
- ・架空線位置や注意事項等の作業関係者への周知徹底
- ・安全離隔距離を確保するための目印表示設置 など

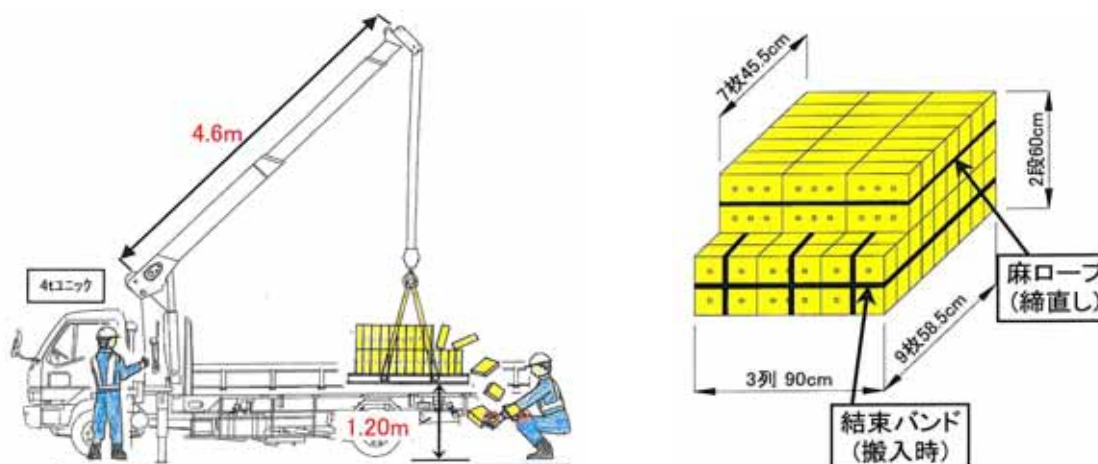
| 事故概要 | クレーン付トラックにて点字ブロックを積み込み作業中に荷崩れを起こし、落下した点字ブロックを受け止めようとした作業員に接触し負傷したもの。 | | | | | | |

- ・資材置き場にて点字ブロックをクレーン付トラックの荷台へ積込作業を行っていた。
- ・吊り荷作業中に荷崩れを起こし、作業員が落下する点字ブロックを受け止めようと咄嗟に手を出したため、手と足を負傷したもの。
- ・点字ブロックは納品時に梱包された状態であったが、前日の作業で使用した際に梱包が解かれており、当日は麻ロープで結束した。

- ・資材の結束不足やバランスを欠いた積載方法など。
- ・吊り荷が落下する際に、安易に近づいたため。 など

- ・玉掛け作業時に吊り荷が安定しているか、荷姿を確認する。
- ・吊り荷が落下する恐れのある範囲には立入禁止を徹底。 など

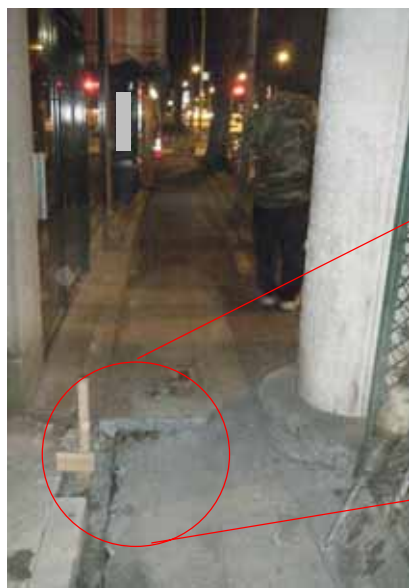
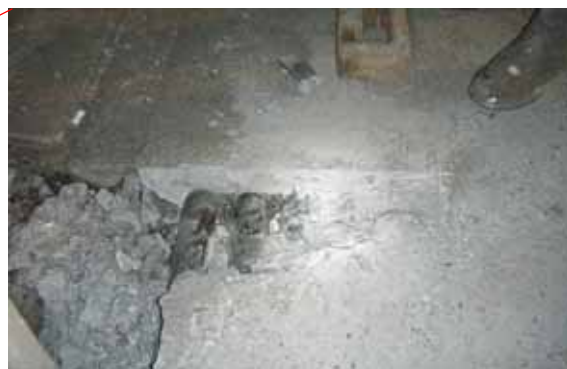
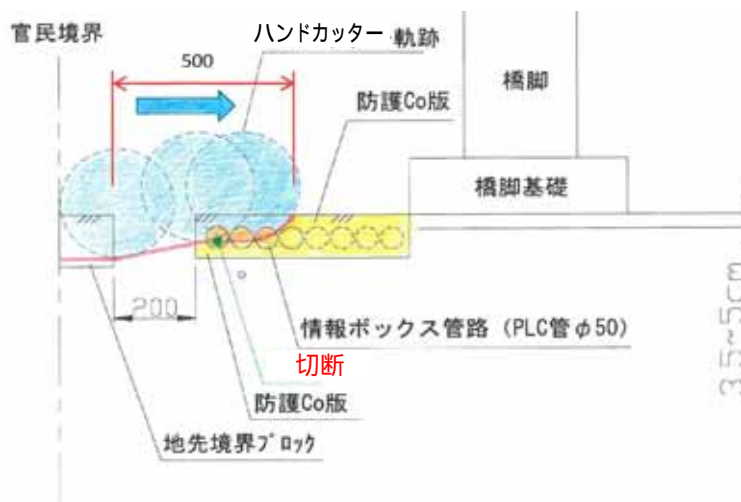
| 事故概要 | 地先境界ブロックを撤去するため、ハンドカッターで切断していたところ、埋設されていた情報BOX管路の光ケーブルを損傷させたもの。 | | | | | | |

- ・地下埋設物に関する事前確認不足。  
など

- ・台帳、図面、管理者の立会、試掘等により地下埋設物を確認する。
- ・地下埋設物調査結果と施工箇所の状況を作業前に比較し、見落としがないか確認する。  
など

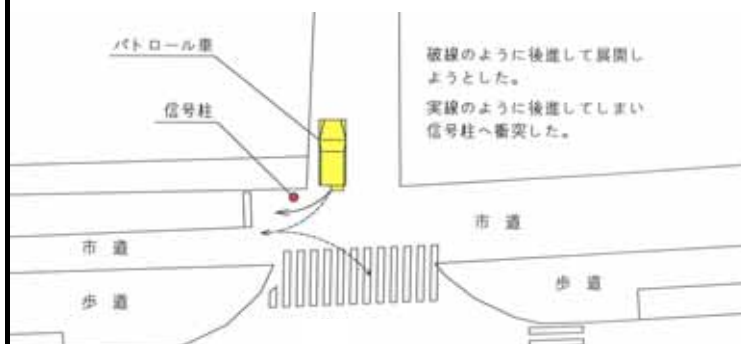
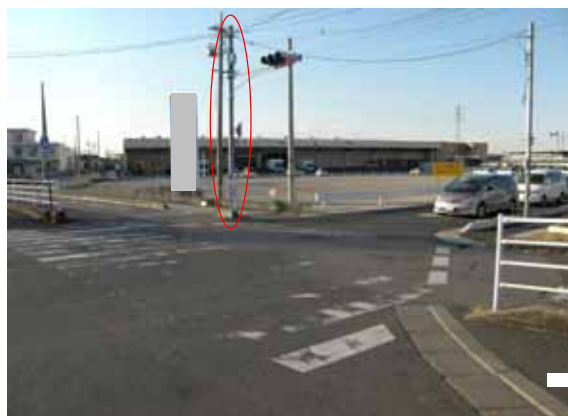
現地状況

| 事故概要 | 道路巡回中にルートを間違えたため、方向転換して所定のルートへ戻ろうと後退した際に、信号柱に接触し車両を損傷させたもの。 | | | | | |

・運転手の後方確認不足によるもの。

・無理なく安全に停車、方向転換出来る場所を選択する。  
・死角がある場合は、降車して周囲を確認し、支障物を把握する。  
など

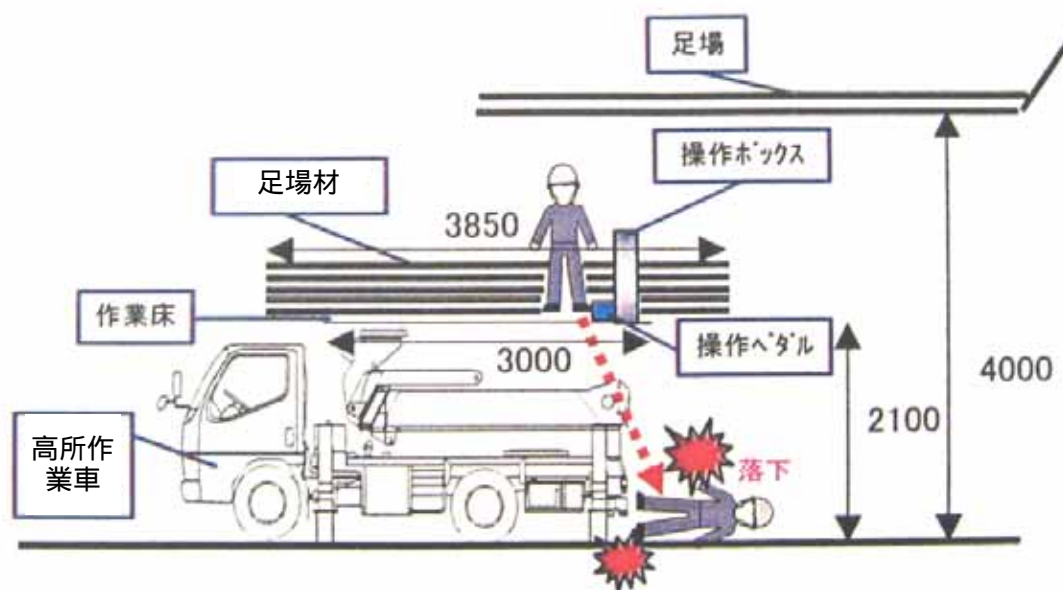
| 事故概要 | 高所作業車上にて仮設材の積み込み作業中、作業員が足下にある操作ボタンにつまずき、落下、負傷したもの。 | | | | | | |

- ・高所作業車にて足場材をリフトアップする準備作業。
- ・2tユニックで高所作業車に足場材を載せる作業を完了後、作業床上にいた作業員が操作ペダルにつまずき、地上に落下、負傷したもの。
- ・作業床が足場材より小さく、手すりをはずして作業を行っていた。

- ・作業車の機種を選定を誤ったため、手摺を外した作業床で作業を行ったため。
  - ・安全帯を使用せずに高所作業を行ったため。
- など

- ・搭載する足場材に合った機種を選定し、高所作業時には安全帯を着用することを周知・徹底する。
  - ・作業手順について作業員に周知・徹底する。
- など

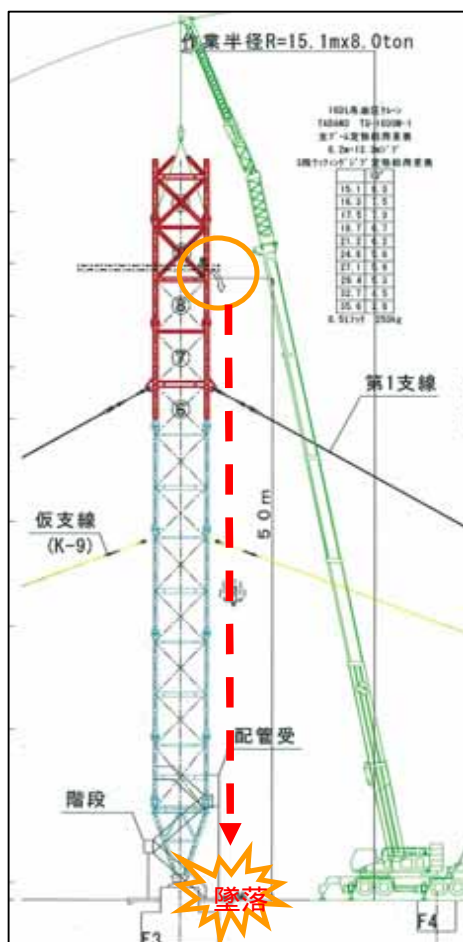
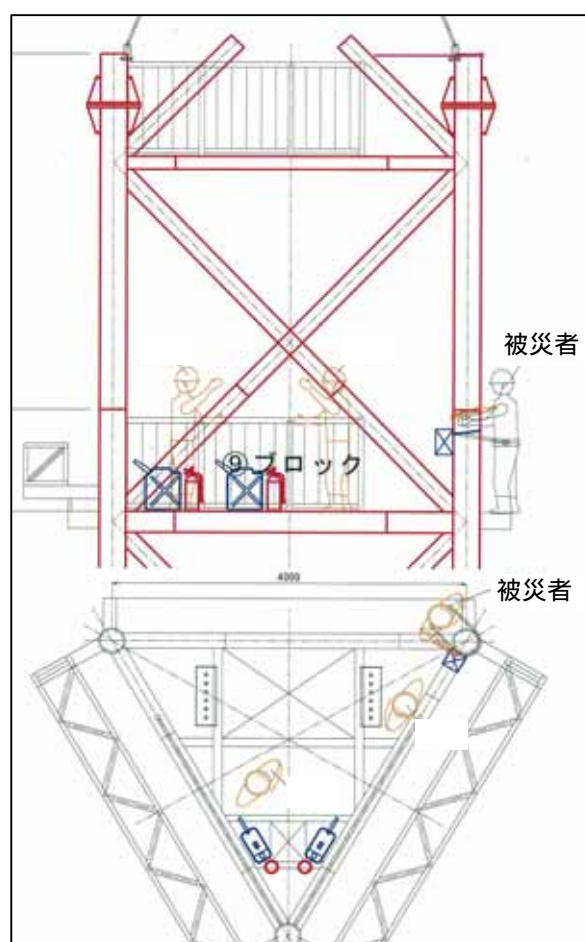
| 事故概要 | 鉄塔解体作業において、地上から約50mの鉄塔上部でガス切断機を使用して、クレーンで吊り下ろす際のフック取付用の穴をあけていたところ、作業員が墜落し死亡したもの | | | | | |

- ・鉄塔を約4m毎に切断し、クレーンで地上に吊り下ろす手順で解体作業を実施。
- ・地上から約50m付近にて、ガス切断機を使用し、鉄塔の柱にクレーンで吊り下ろす際のフック取付用の穴をあけていたところ、作業員が墜落。
- ・安全帯のロープを鉄塔の柱にまわして使用していたが、ロープが切断していた。

- ・作業前に安全帯損傷状況等を確認し、異常が確認されたものは使用しない
- ・火気使用の際は、安全装備が損傷しないように防護措置を講ずる
- ・二丁掛けの安全帯使用 など

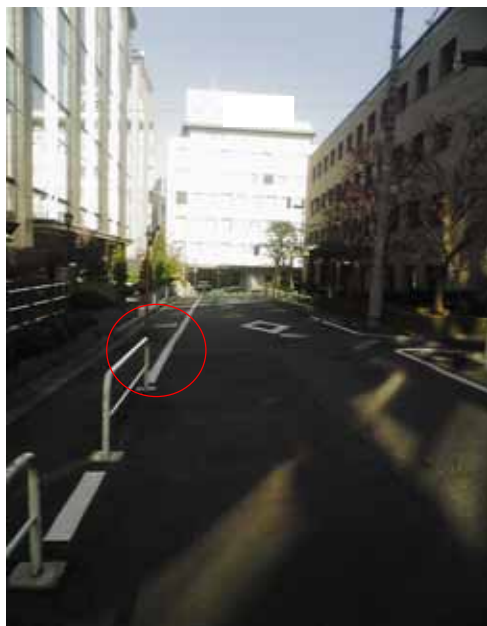
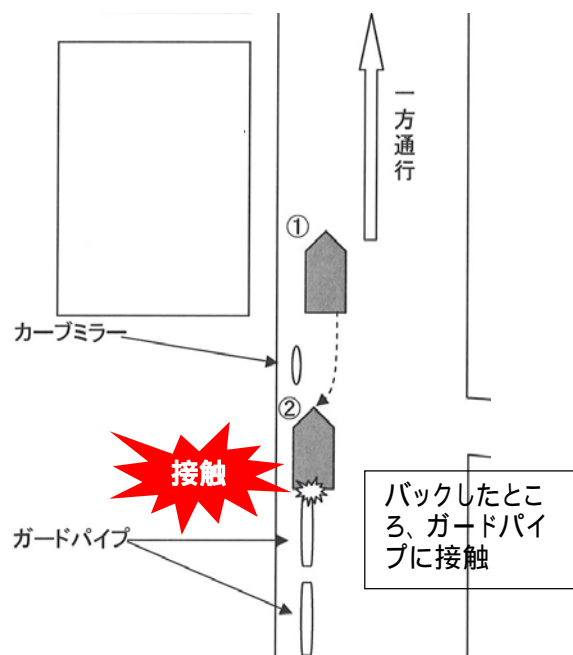
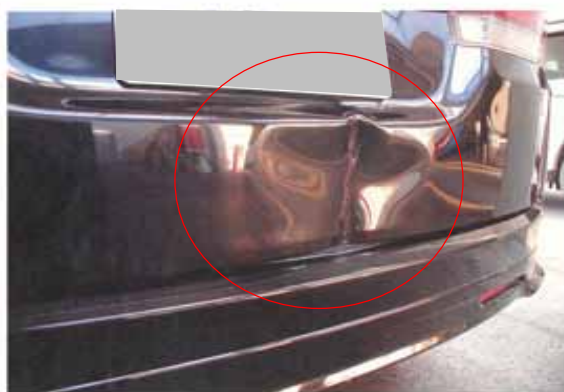
車両損傷状況

| 事故概要 | 車両を移動させようとバックしたところ、後方にあったガードパイプに接触し、車両を損傷させたもの。 | | | | | |

・運転手の後方確認不足によるもの。

・車両安全運転教育の徹底。  
・死角がある場合は、降車して周囲を確認し、支障物を把握する。 など
