工事事故(速報)の情報提供について

【工事事故(速報)発生状況】 (H23.2.28現在)

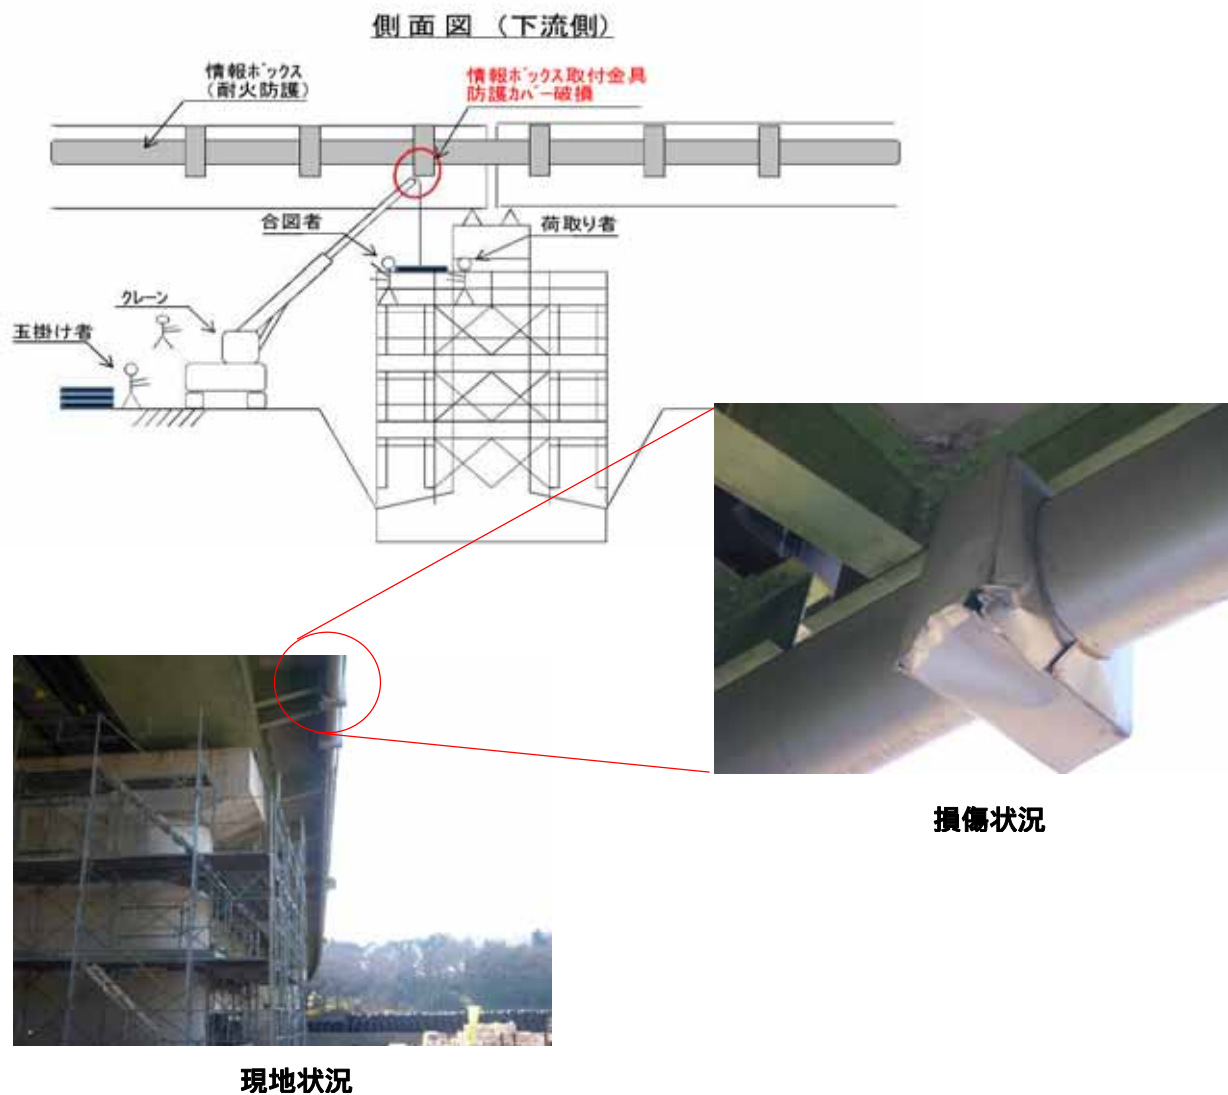
事故発生状況

| 事故概要 | 足場仮設時、クレーンにて資材を吊り上げた際に、橋に添加されている情報ボックス取り付け金具の防護カバーに接触し、カバーを損傷させたもの。 | | | |

- ・上空制限箇所における接触に関する注意喚起不足。
- ・合図者とオペレータの間で誘導、合図方法の連携不足。 など

- ・架空線や支障物等の近接箇所における作業時の注意事項について周知・徹底する。
- ・クレーン作業を緊急停止させる場合など、確実に伝わる方法で合図する。

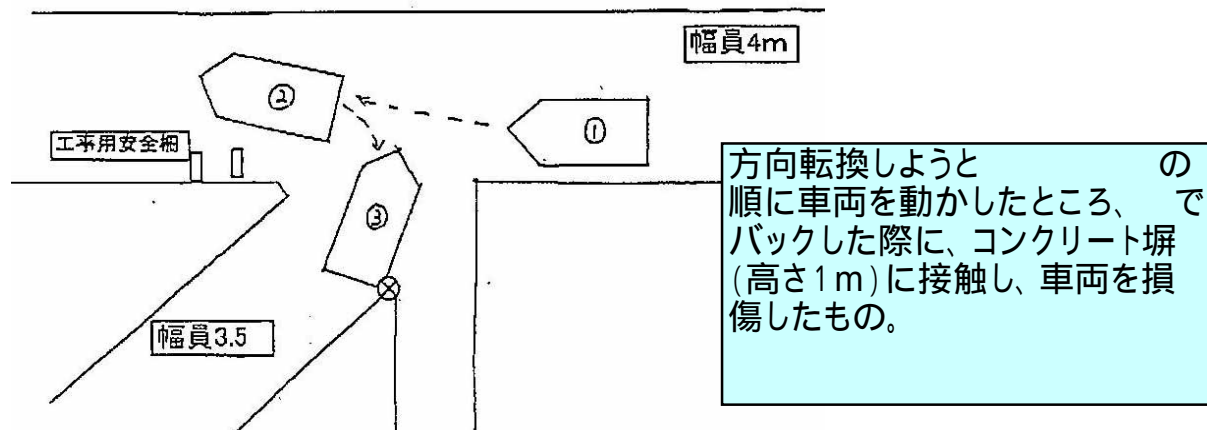
事故発生状況

| 事故概要 | 車両をUターンさせようとした際に、コンクリート塀に車両を接触、損傷させたもの。 | | | | |

- ・運転手の後方確認不足によるもの。

- ・車両安全運転教育の徹底。
- ・無理なく安全に停車、方向転換ができる場所を選択する。 など

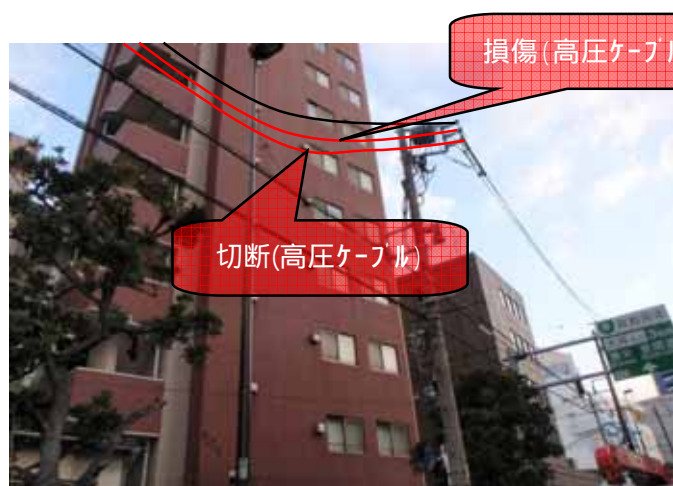
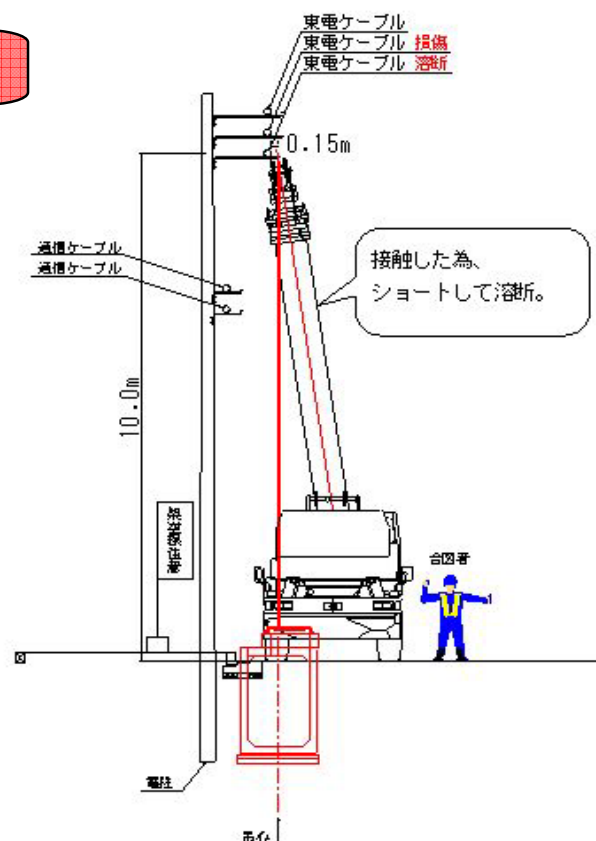
事故発生状況

| 事故概要 | クレーンにて電線共同溝特殊部を設置中、架空線を切断したもの。 | | | | |

・電線共同溝の特殊部設置作業

・50tクレーンを使用し、3分割された特殊部の最後のブロックを吊降ろし、クレーンのブームを下げようとした時、電線が切れた。
(高圧ケーブルにクレーンが接触した為ショートし溶断したものと思われる)

・安全離隔距離として1.2m必要

- ・高圧線近接作業における制限事項について周知不足。
- ・高圧線からの安全離隔距離を確保するための対策を講じていなかった。

- ・架空線等の近接箇所における作業方法等の手順確認。
- ・架空線位置や注意事項等の作業関係者への周知徹底
- ・安全離隔距離を確保するための目印表示設置。
- ・接触のおそれのある高圧線には防護措置を講じる。 など

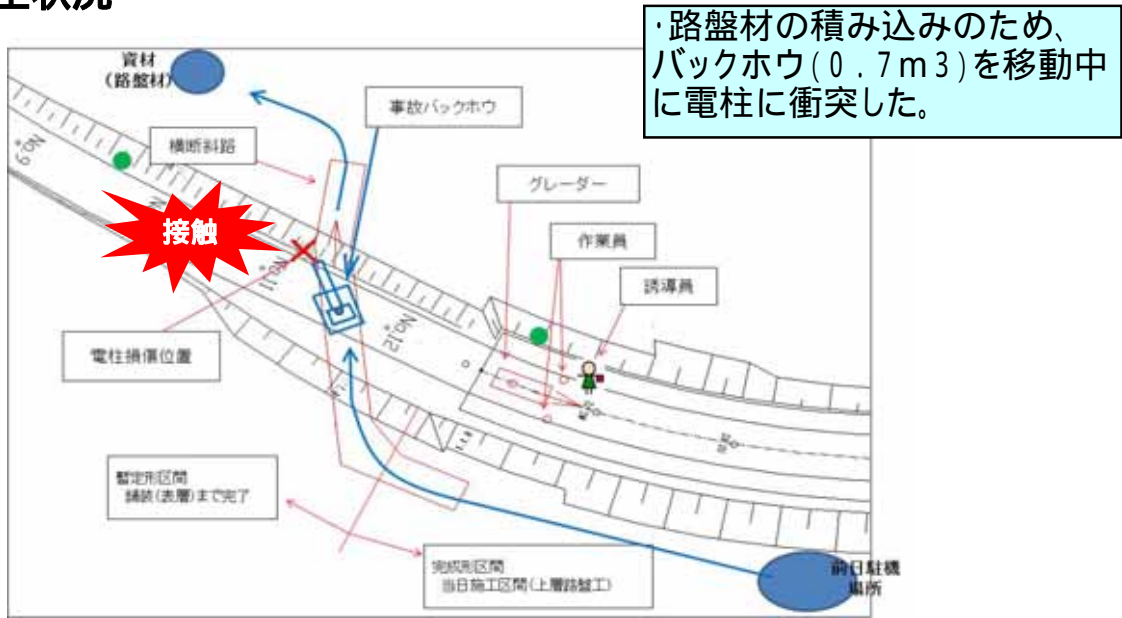
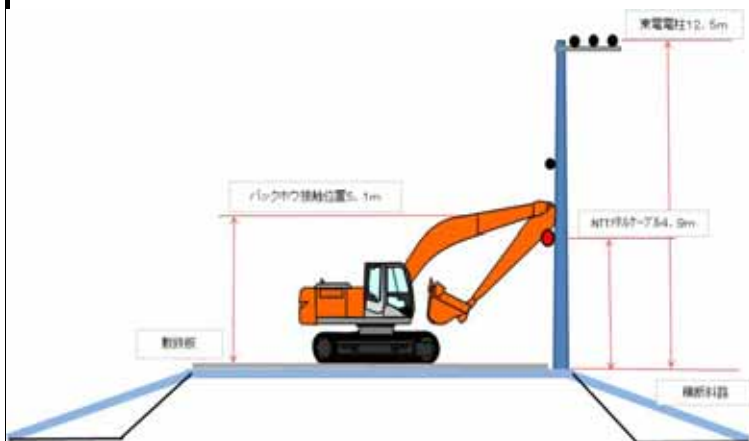
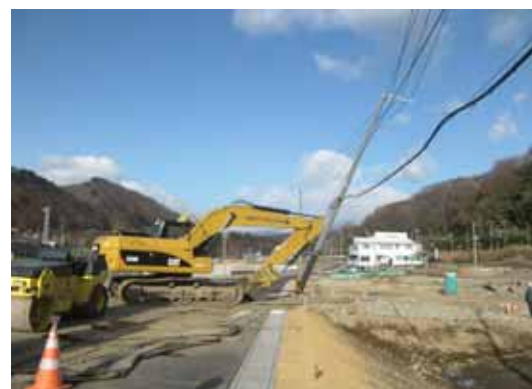
事故発生状況

| 被災の状況 | 性別 | 年齢 | 職種 |
| | - | - | - |
| 事故概要 | バックホウを移動中、アームが電柱に衝突し、電柱を傾斜させてしまったもの。 | | |

- ・支障物に対する注意喚起が不十分だったため。
- ・誘導員を配置せず、目印等を設置していなかったため。 など

- ・支障物等の近接箇所における作業時の安全管理、注意事項を周知・徹底する。
- ・適切な誘導員の配置、及び合図等誘導方法の確認をする。
- ・現場状況にあわせた作業計画を立案し、作業内容を作業員に周知・徹底する。 など

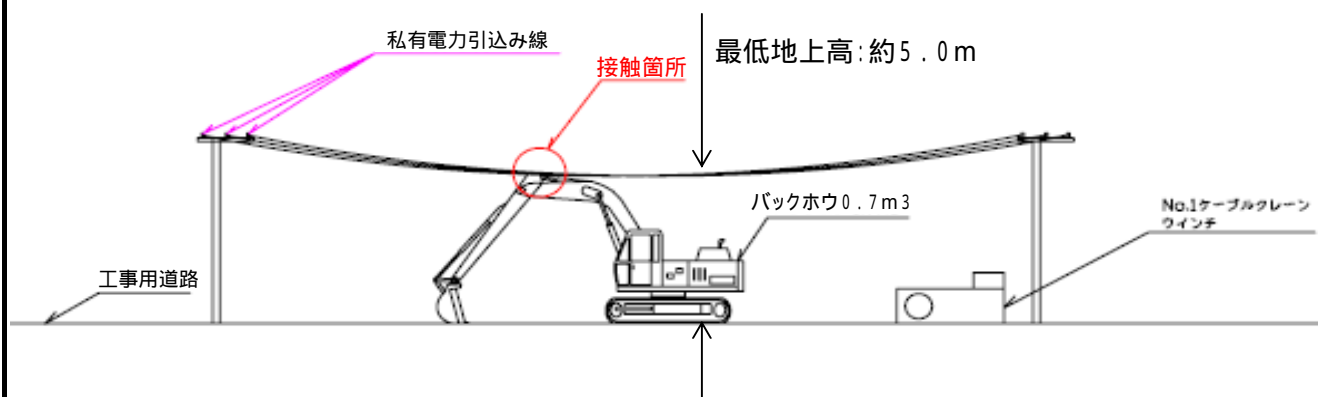
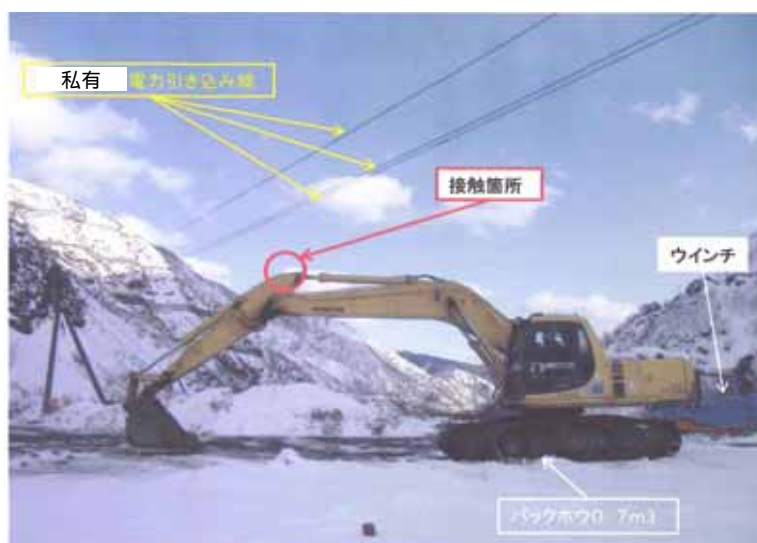
事故発生状況

| 事故概要 | 現場の除雪作業中、バックホウのブームが私有電力線に触れ、碍子から外れたもの。 | | | | | |

・ケーブルクレーンウインチ小屋を設置する作業予定であった。

・ウインチ周辺には、約15cmの積雪があったため、バックホウ(0.7m³)にて除雪作業を行っていた。

・その際、上部の架空線(高圧)にバックホウのブームが接触し、3本の内2本が電柱部において碍子から外れてしまった。

- ・架空線に対する注意喚起が不十分だったため。
- ・除雪に関する作業指示がなされておらず、単独で作業をおこなったため。 など

- ・架空線近接作業時の安全管理を周知・徹底する。
- ・誘導員の配置、及び合図等誘導方法の確認をする。
- ・現場状況にあわせた作業計画を立案し、作業内容を作業員に周知・徹底する。 など

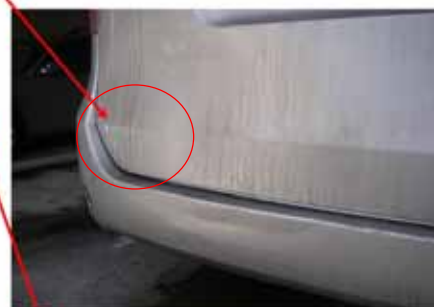
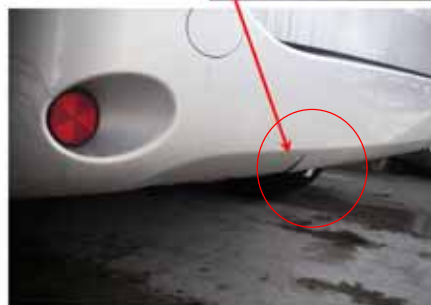
車両損傷状況

| | - | - | - | 官用車・一般車両損傷 |

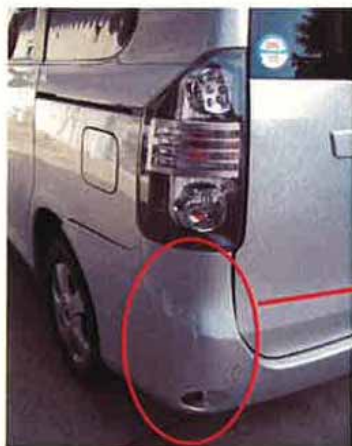
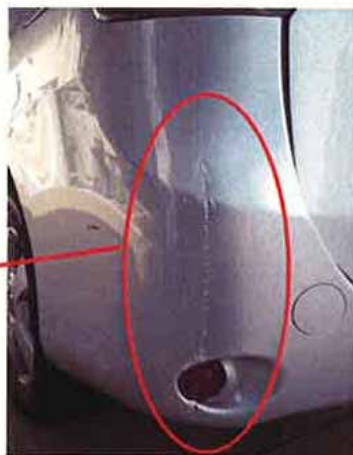
車両損傷状況

| | - | - | - | 官用車損傷 | |
