直轄河川緊急復旧工事実施状況

平成23年3月19日 10:00

国土交通省 関東地方整備局河川部

東北地方太平洋沖地震 関東地方整備局 直轄河川緊急復旧工事実施状況(速報版)

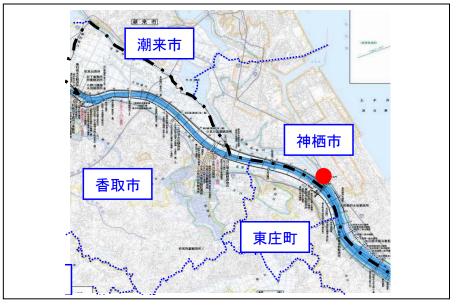
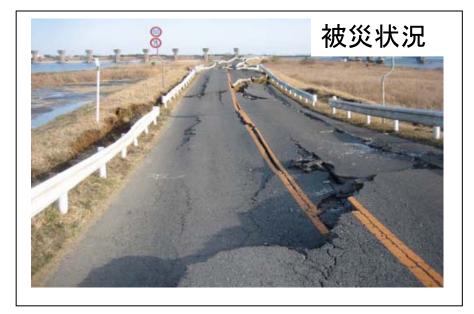
1 地先名:茨城県神栖市横瀬地先

• 被災内容: 堤防陥没 L=389m

- 復旧工法:盛換工法 約14,000m3 シート張 約 5,600m2

大型土嚢 約780袋

現在の状況:舗装撤去工完了

掘削工完了

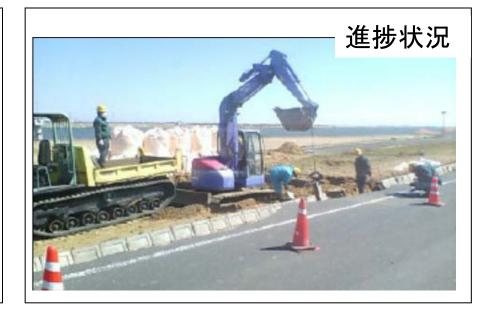
2 地先名:千葉県香取市小見川地先河川名:利根川下流(右岸27.1k~27.2k)

• 被災内容: 堤防天端沈下 L=70m

• 復旧工法:盛換工法 約1,700m3

シート張り 約810m2 大型土囊 約210袋

現在の状況:掘削工施工中

大型土囊製作中

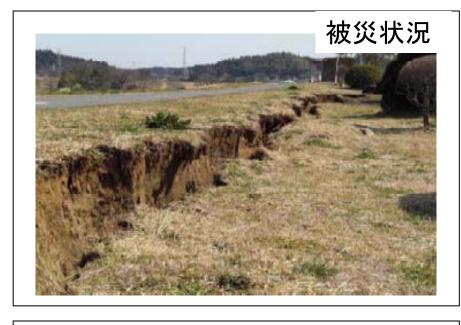
3 地先名:千葉県香取市佐原地先河川名:利根川下流(右岸38.7k~38.9k)

• 被災内容: 堤防天端沈下 L=134m

• 復旧工法:盛換工法 約2,900m3

シート張り 約2,900m2 大型土囊 約140袋

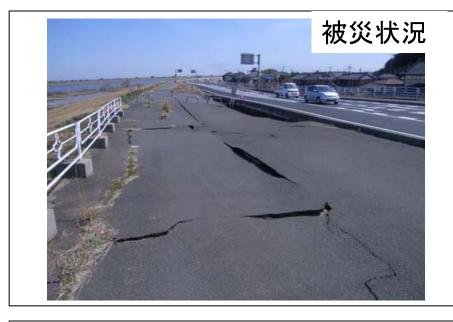
4 地先名:千葉県香取郡神崎町神崎本宿地先河川名:利根川下流(右岸49.1k~49.2k)

·被災内容:堤防天端沈下 L=140m

• 復旧工法:盛換工法 約1,600m3

シート張り 約500m2 大型土囊 約280袋

現在の状況:掘削工施工中

大型土囊製作中

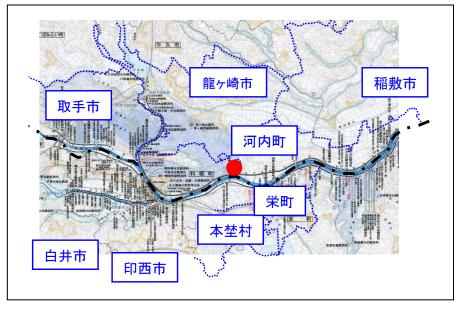
5 地先名: 茨城県稲敷郡河内町龍ヶ崎町歩地先河川名: 利根川下流(左岸67.2k~68.0k)

• 被災内容: 堤防天端沈下 L=550m

• 復旧工法:盛換工法 約28,000m3

シート張り 約16,500m2 大型土囊 約1,100袋

・現在の状況:舗装撤去工完了

掘削工、盛土工施工中

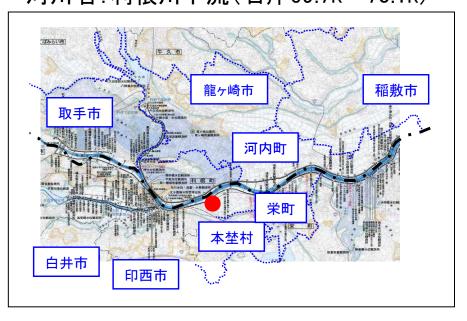
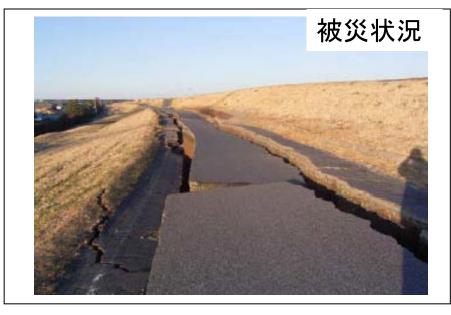
7地先名:千葉県印旛郡栄町中谷地先河川名:利根川下流(右岸69.7k~70.1k)

·被災内容:堤防天端沈下 L=430m

• 復旧工法:盛換工法 約17,000m3

シート張り 約10,000m2 大型土嚢 約430袋

現在の状況:舗装撤去工施工中

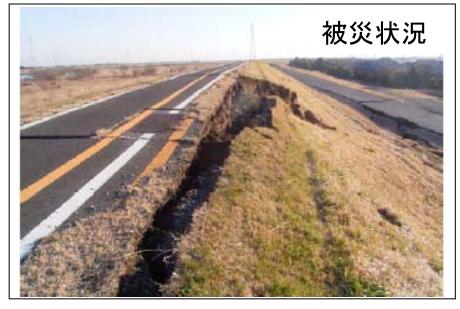
8 地先名:千葉県印旛郡栄町三和地先河川名:利根川下流(右岸70.3k~71.0k)

·被災内容:堤防天端沈下 L=633m

• 復旧工法:盛換工法 約25,000m3

シート張り 約15,000m2 大型土嚢 約640袋

• 現在の状況:舗装撤去工施工中

掘削工、盛土工施工中

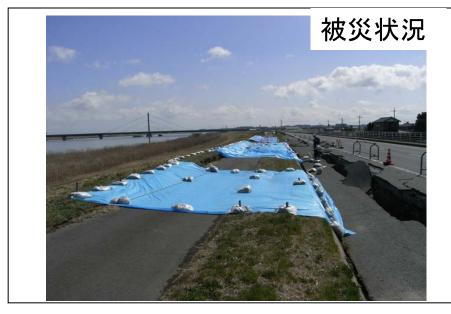
38地先名:千葉県香取市佐原口地先河川名:利根川下流(右岸41.0k~41.2k)

被災内容:堤防法滑り L=210m

• 復旧工法:盛換工法 約3,100m3

シート張り 約5,500m2 大型土囊 約630袋

•現在の状況:起工測量実施中

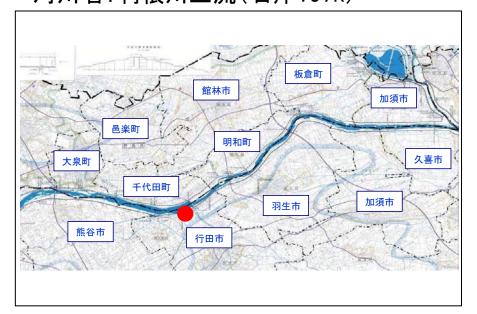
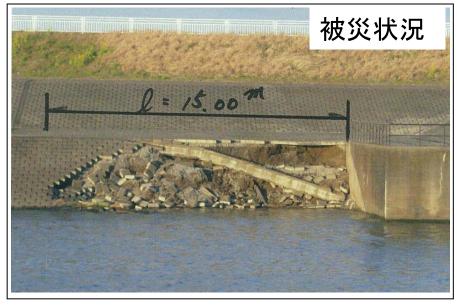
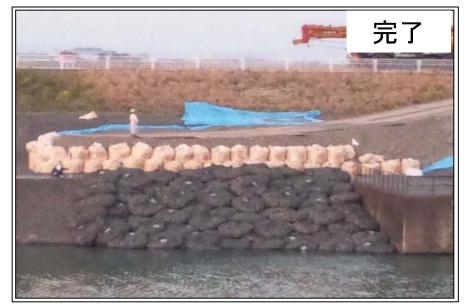
地先名:埼玉県行田市北河原地先河川名:利根川上流(右岸157k)

被災内容:福川水門取付護岸 法崩れ

①左岸上流 L=15m ②右岸下流 L= 6.6m

• 復旧工法: ①袋型根固(2t) 138袋

②袋型根固(2t) 20袋

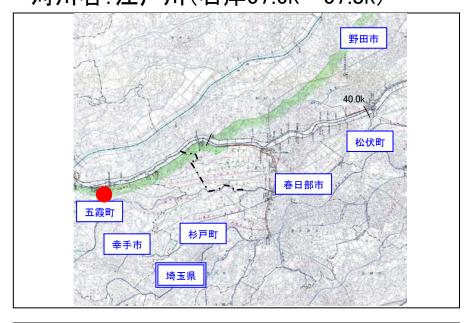
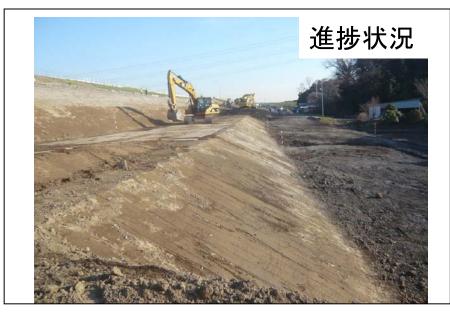
地先名:埼玉県幸手市西関宿地先河川名:江戸川(右岸57.6k~57.8k)

・被災内容:川裏小段法崩れ L=200m

• 復旧工法:盛換工法 約27,200m3

張芝 約6,600m2

・現在の状況:掘削工施工中

付带道路撤去中

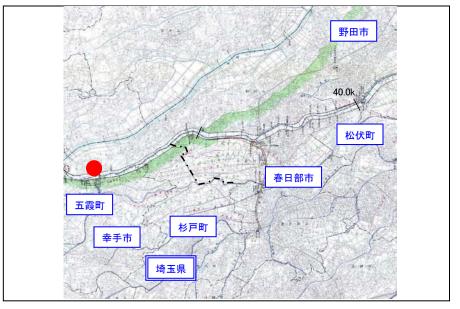
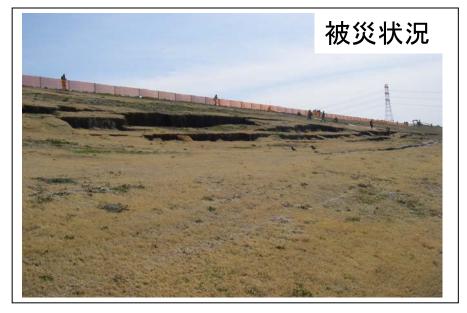
地先名:千葉県野田市関宿江戸町地先

・被災内容:川表法すべり L=230m

• 復旧工法:盛換工法 約11,500m3

表層改良 約3,000m3 張芝 約5,000m2

・現在の状況:盛土工完了

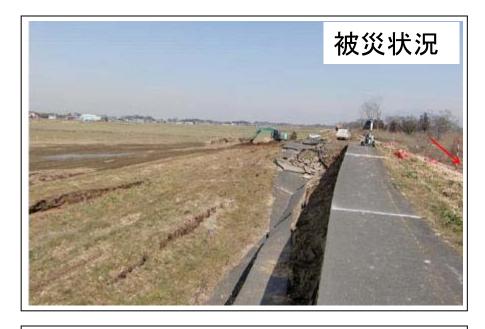
地先名: 茨城県下妻市鯨地先河川名: 小貝川(右岸39.2k~39.3k)

• 被災内容: 堤防崩れ L=125m

• 復旧工法:盛換工法 約3,700m3

表層改良 約700m2 張芝 約900m2

現在の状況:舗装版撤去完了

掘削工施工中

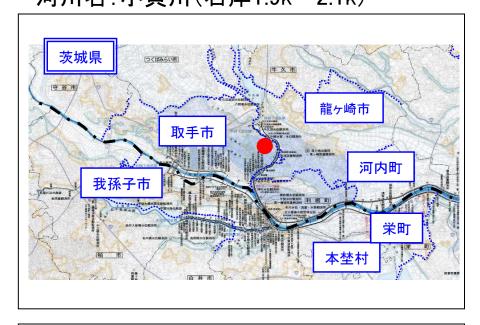
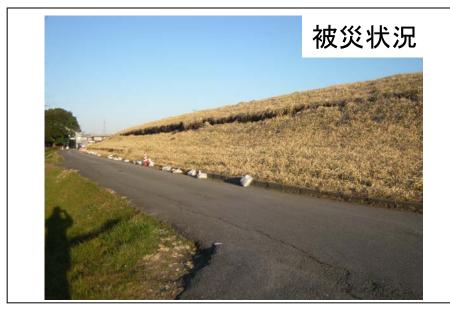
地先名:茨城県取手市宮和田地先河川名:小貝川(右岸1.9k~2.1k)

・被災内容:堤防法崩れ L=220m

• 復旧工法:盛換工法 約6,000m3

張芝 約3,100m2

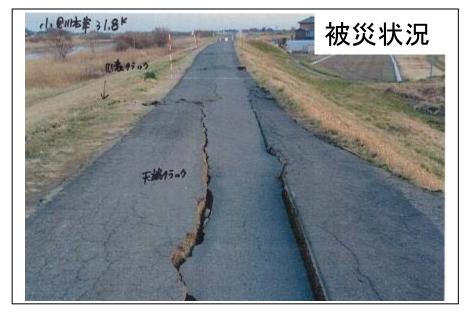
地先名: 茨城県常総市上蛇地先河川名: 小貝川(右岸31.7k~31.8k)

- 被災内容: 堤防クラック L=60m

• 復旧工法:盛換工法 約5,400m3

シート張 約1,500m2

• 現在の状況:舗装版撤去完了

掘削工、盛土工施工中

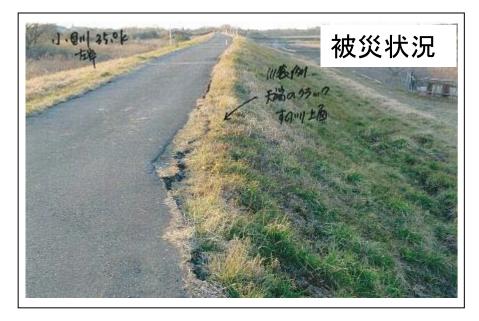
地先名: 茨城県つくば市上郷地先河川名: 小貝川(左岸34.9k~35.0k)

・被災内容:堤防クラック L=100m

• 復旧工法:盛換工法 約7,500m3

シート張 約3,000m2

現在の状況:舗装版撤去完了

掘削工、盛土工施工中

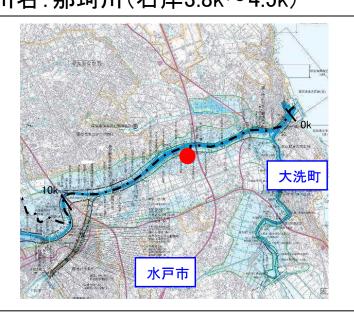
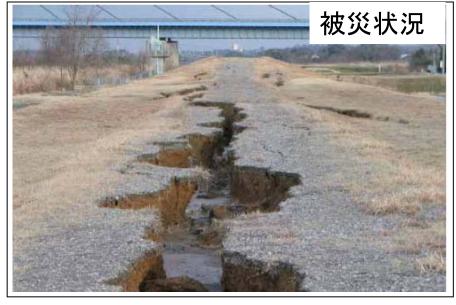
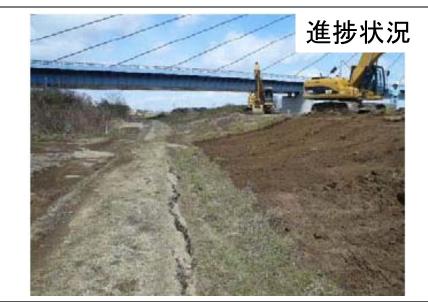
地先名: 茨城県水戸市下大野地先河川名: 那珂川(右岸3.8k~4.5k)

·被災内容:堤防天端亀裂 L=650m

• 復旧工法:盛換工法 約17,600m3

シート張 約12,000m2

・現在の状況:表土剥ぎ、掘削工施工中

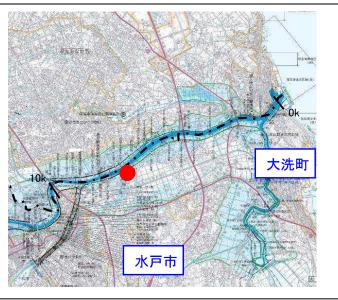
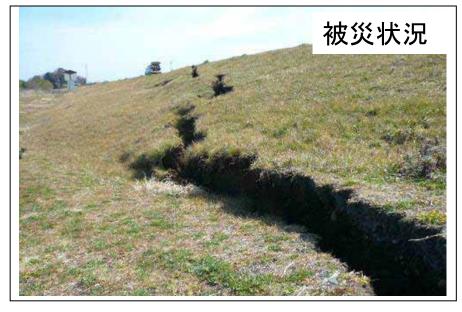
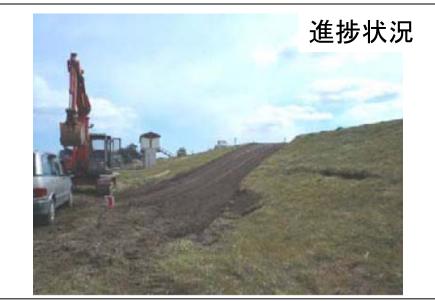
地先名:茨城県水戸市東大野地先河川名:那珂川(右岸7.2k~7.3k)

• 被災内容: 堤防川表亀裂 L=150m

• 復旧工法:盛換工法 約2,000m3

シート張 約1,400m2

現在の状況:表土剥ぎ、掘削工施工中

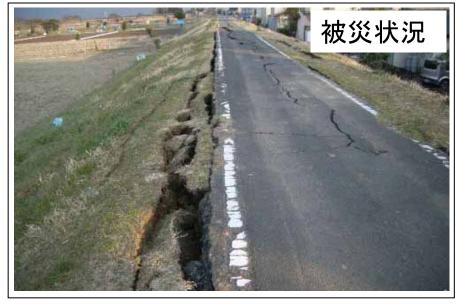
地先名:茨城県水戸市若宮地先河川名:那珂川(右岸9.2k~9.6k)

·被災内容:堤防天端沈下 L=430m

• 復旧工法:盛換工法 約5,800m3

シート張 約5,500m2

現在の状況:舗装版撤去完了

掘削工施工中

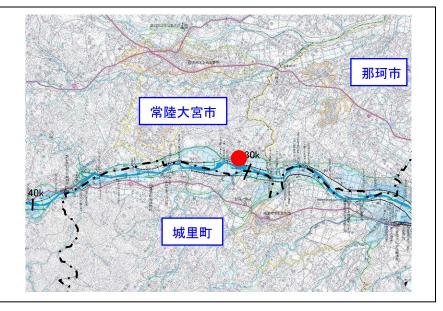
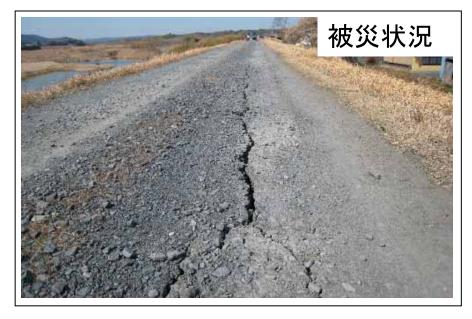
20 地先名:茨城県常陸大宮市小場地先

·被災内容:堤防亀裂 L=1,000m

• 復旧工法:盛換工法 約3,800m3

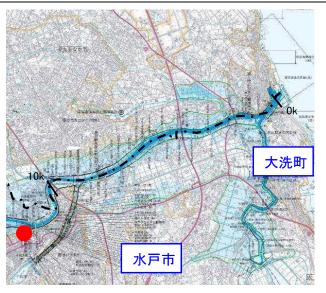
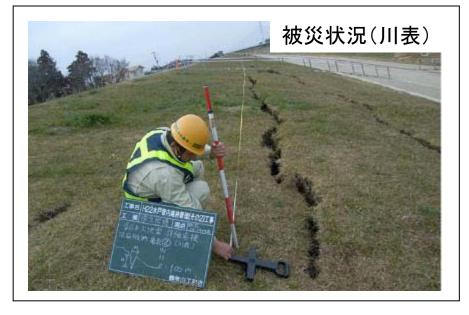
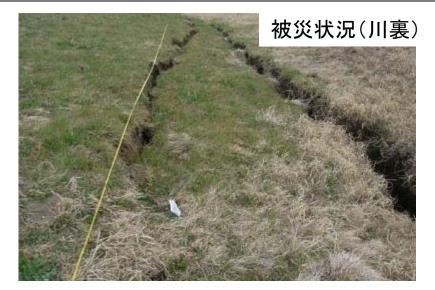
21 地先名: 茨城県水戸市根本町地先河川名: 那珂川(右岸13.0k~13.1k)

• 被災内容: 堤防亀裂 L=165m

• 復旧工法:盛換工法 約2,000m3

張芝 約1,500m2

現在の状況:起工測量完了

クラック調査中 表土剥ぎ施工中

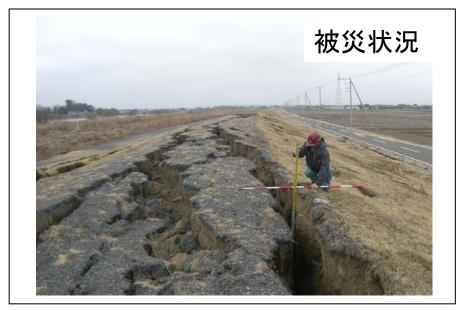
39 地先名: 茨城県ひたちなか市三反田地先

•被災内容:堤防亀裂 L=1,365m

• 復旧工法:盛換工法 約30,000m3

張芝 約14, 200m2

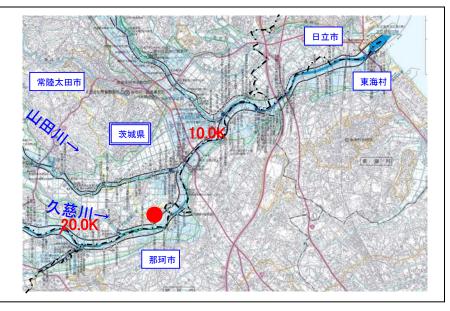
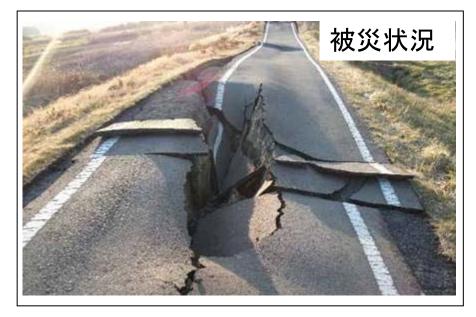
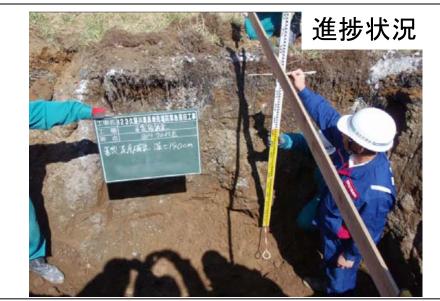
22地先名:茨城県常陸太田市粟原地先河川名:久慈川(左岸14.0k~14.6k)

·被災内容:堤防天端沈下·亀裂 L=130m

• 復旧工法:盛換工法 約4,500m3 シート張 約3,200m2

現在の状況:舗装版撤去完了

亀裂面試験掘削施工中

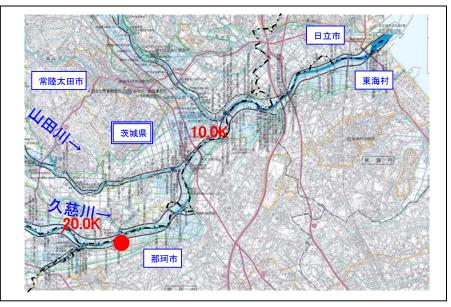
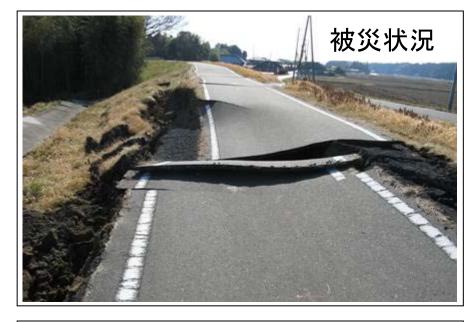
23 地先名: 茨城県那珂市鹿島地先河川名: 久慈川(右岸17.5k~18.6k)

•被災内容:堤防天端沈下 • 亀裂 L=1,241m

• 復旧工法:盛換工法 約14,000m3 シート張 約9,600m2

現在の状況:仮設坂路完了

舗装版撤去施工中

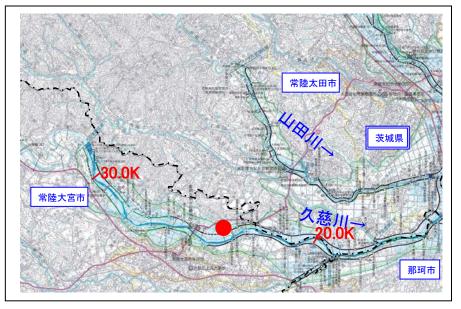
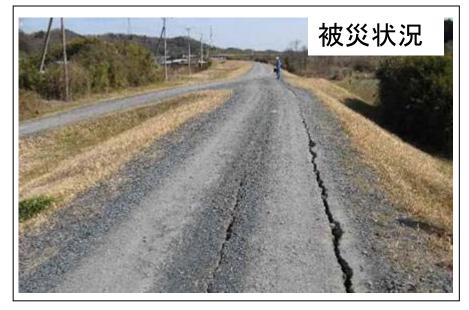
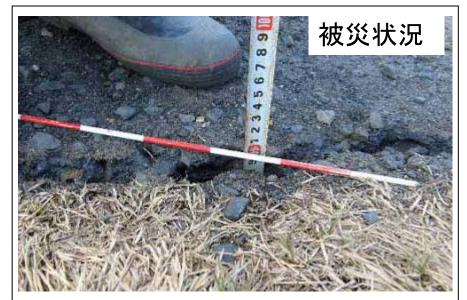
24地先名:茨城県常陸大宮市富岡地先河川名:久慈川(左岸24.5k~25.0k)

• 被災内容: 堤防天端亀裂 L=955m

• 復旧工法:盛換工法 約11,000m3

張芝 約3,600m2

・現在の状況:クラック調査完了

表土剥ぎ施工中

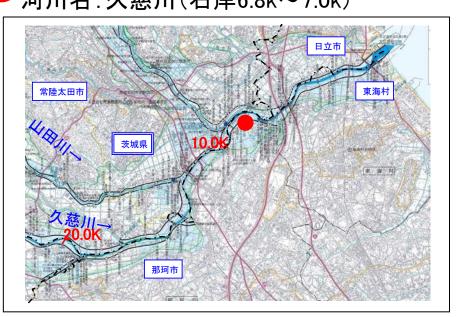
25 地先名:茨城県那珂市本米崎地先河川名:久慈川(右岸6.8k~7.0k)

•被災内容:堤防沈下 L=171m

• 復旧工法:盛換工法 約3,200m3

シート張 約4,900m2

・現在の状況:クラック調査完了

舗装版撤去施工中

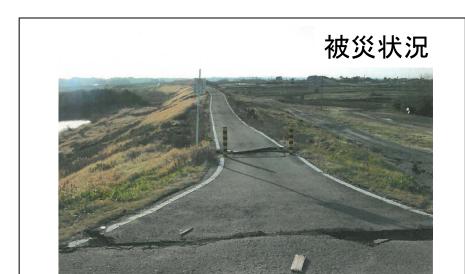
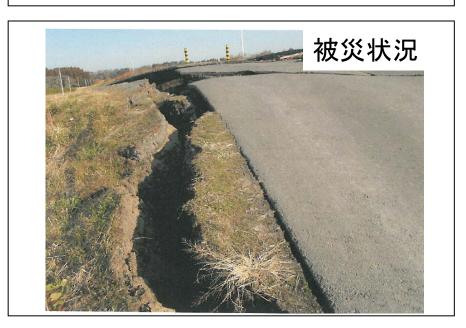
40 地先名: 茨城県常陸太田市栗原地先河川名: 久慈川(左岸15.0k~15.2k)

•被災内容:堤防沈下 • 亀裂 L=115m

• 復旧工法:盛換工法 約1,500m3

シート張 約1,300m2

ブロックマット 約700m

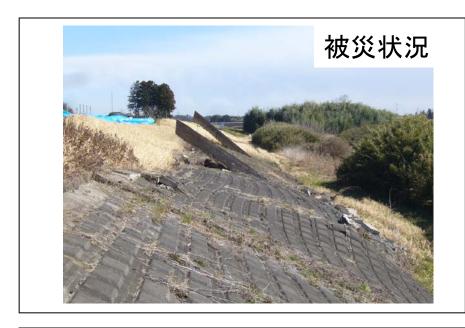
河川名: 久慈川(左岸16.0k~16.9k)

·被災内容:堤防沈下·亀裂 L=400m

• 復旧工法:盛換工法 約4,800m3

シート張 約2,400m2

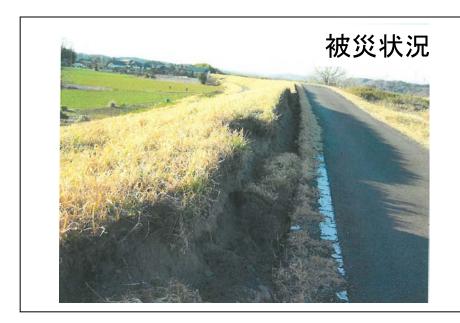
42 地先名: 茨城県常陸大宮市下岩瀬地先河川名: 久慈川(右岸19.8k~19.9k)

•被災内容:堤防沈下·亀裂 L=150m

• 復旧工法:盛換工法 約1,400m3

シート張 約1,300m2

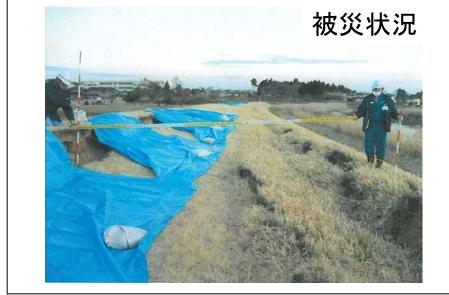
43 地先名: 茨城県常陸太田市久米町地先

•被災内容:堤防沈下•亀裂 L=320m

• 復旧工法:盛換工法 約4,500m3

シート張 約4,500m2

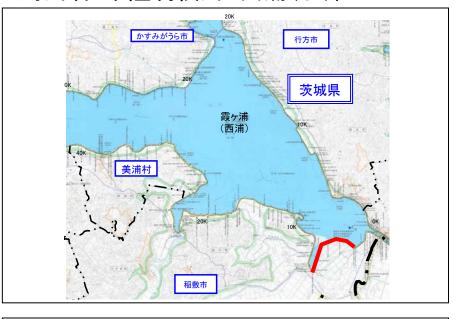
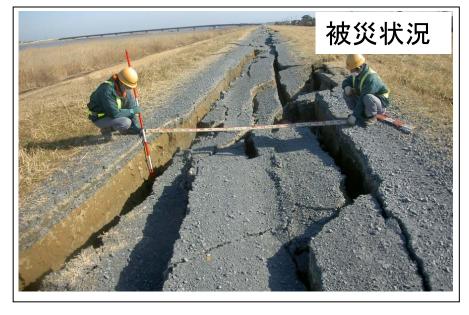
26 地先名: 茨城県稲敷市本新地先河川名: 常陸利根川 西浦(右岸1.8k~6.0k)

・被災内容:堤防沈下・クラック L=4,250m

• 復旧工法:盛換工法 約19,000m3 シート張 約53,000m2

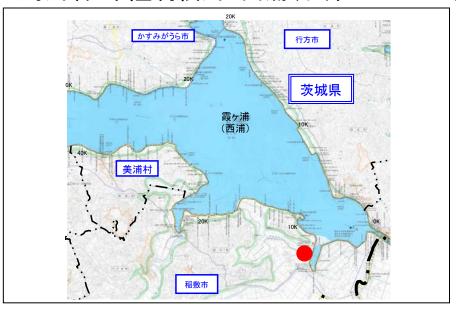
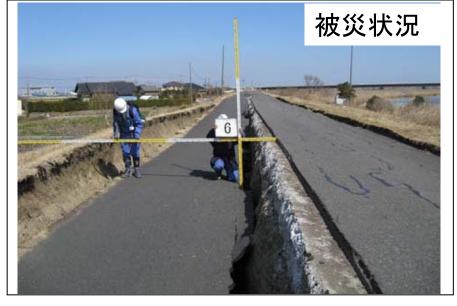
27 地先名: 茨城県稲敷市尾島地先河川名: 常陸利根川 西浦(右岸7.6k~8.0k)

·被災内容:堤防沈下(液状化)L=400m

• 復旧工法:盛換工法 約1,700m3

シート張 約3,400m2

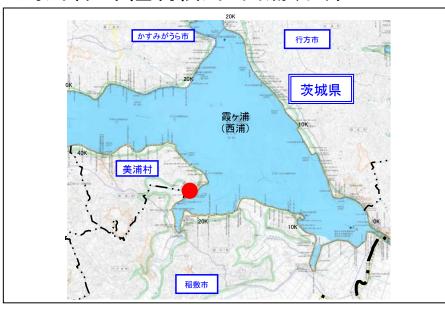
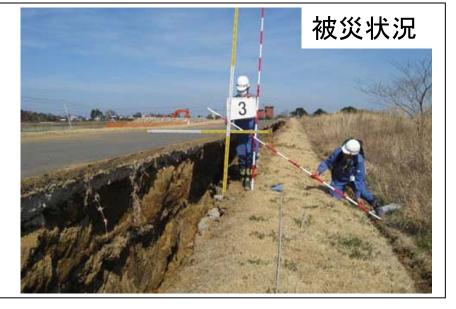
28 地先名: 茨城県稲敷郡美浦村余郷入地先河川名: 常陸利根川 西浦(右岸26.3k~26.5k)

•被災内容:堤防沈下·亀裂 L=250m

• 復旧工法:盛換工法 約2,400m3

シート張 約5, 200m2 大型土囊 約1,000袋

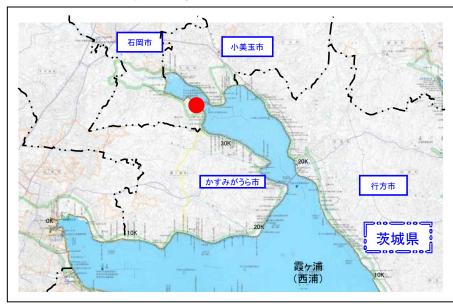
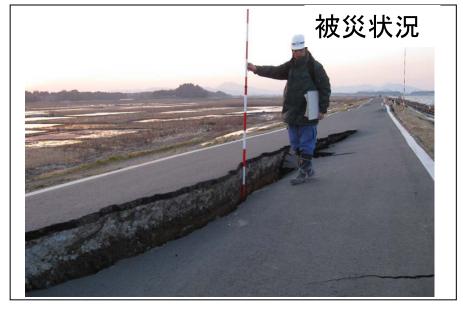
,地先名:茨城県石岡市井関地先

• 被災内容: 堤防沈下 • 亀裂 L=900m

• 復旧工法:盛換工法 約2,100m3

シート張 約6,300m2 大型土囊 約2,500袋

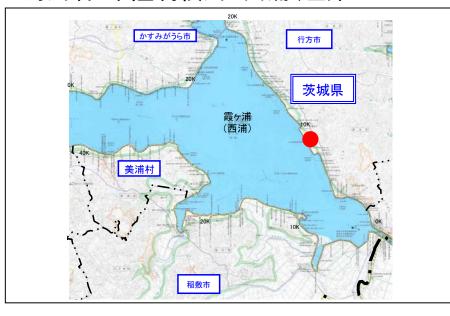
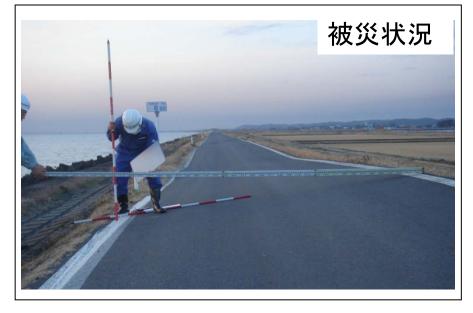
地先名: 茨城県行方市小高地先河川名: 常陸利根川 西浦(左岸8.0k~10.0k)

・被災内容:堤防沈下・クラック L=2,000m

• 復旧工法:盛換工法 約6,500m3

シート張 約15,000m2 大型土囊 約3,000袋

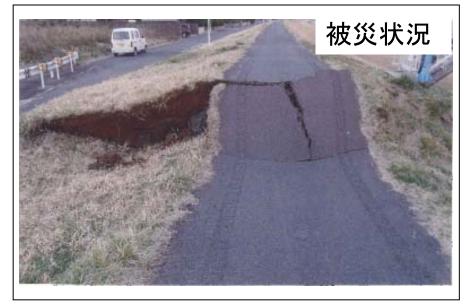
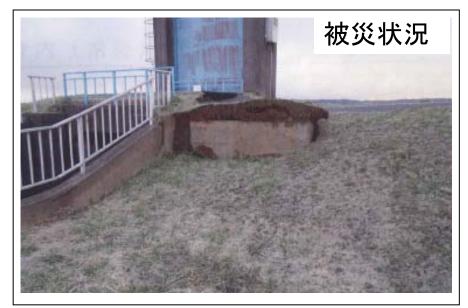
31 地先名: 茨城県神栖市息栖地先河川名: 常陸利根川 常陸川(左岸10.8k~11.0k)

• 被災内容:堤防沈下(樋管上下流)

• 復旧工法:盛換工法 約50m3

シート張 約300m2

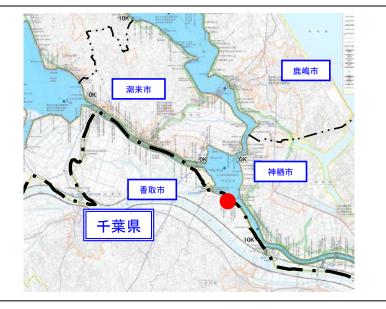
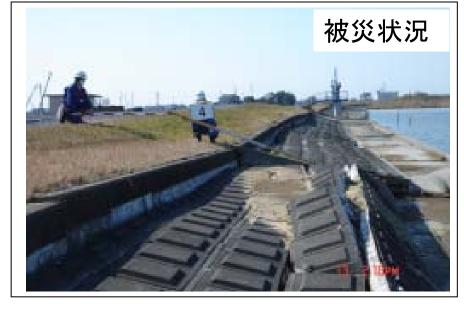
地先名:千葉県香取市一ノ分目地先 河川名:常陸利根川 外浪逆浦(右岸0.8k~1.2k)

• 被災内容: 護岸破損 L=400m

• 復旧工法:盛換工法 約5,000m3

シート張 約7,000m2 大型土嚢 約500袋

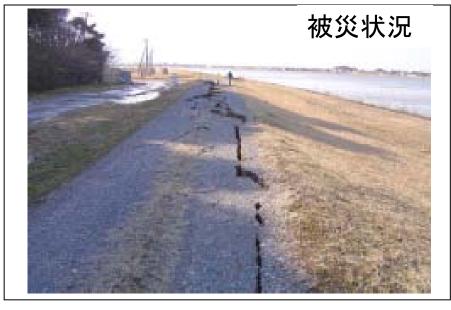
地先名: 茨城県神栖市日川地先河川名: 常陸利根川 常陸川(右岸2.5k~5.0k)

•被災内容:堤防陥没 L=2,500m

• 復旧工法:盛換工法 約3,300m3

シート張 約10, 200m2

大型土嚢 約120袋

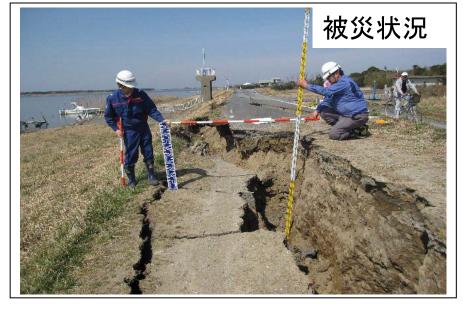
地先名: 茨城県神栖市横瀬地先河川名: 常陸利根川 常陸川(左岸1.0k~1.5k)

被災内容:堤防陥没・クラック L=500m

• 復旧工法:盛換工法 約3,300m3

シート張 約4,300m2 大型土嚢 約230袋

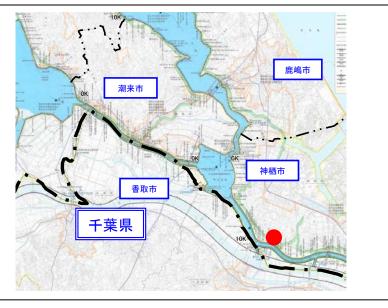
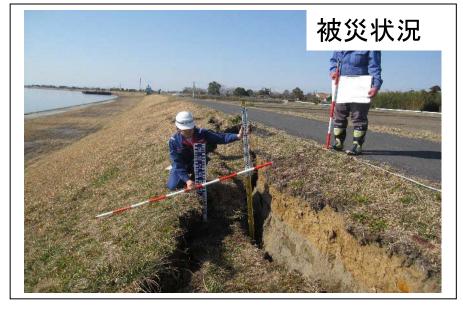
地先名: 茨城県神栖市高浜地先河川名: 常陸利根川 常陸川(左岸8.0k~8.1k)

·被災内容:堤防川表法面亀裂 L=100m

• 復旧工法:盛換工法 約200m3

張芝 約400m2

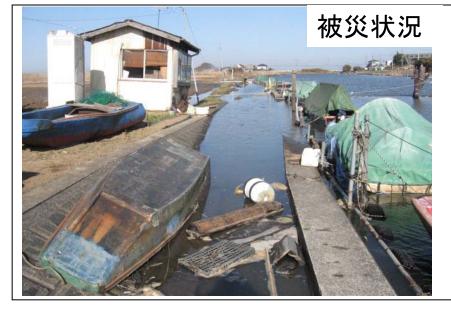
37 地先名:千葉県香取市笄島地先河川名:常陸利根川 横利根川(左岸2.7k~2.8k)

•被災内容:護岸沈下 L=100m

• 復旧工法:盛換工法 約300m3

シート張 約800m2 大型土嚢 約80袋
