高根沢町上柏崎地区

那須烏山市神長地区

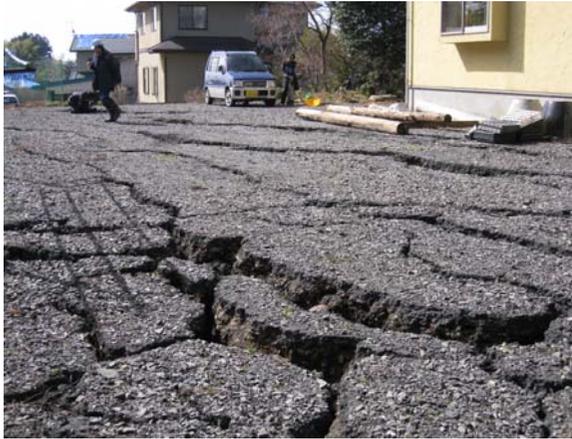
連続的なクラック

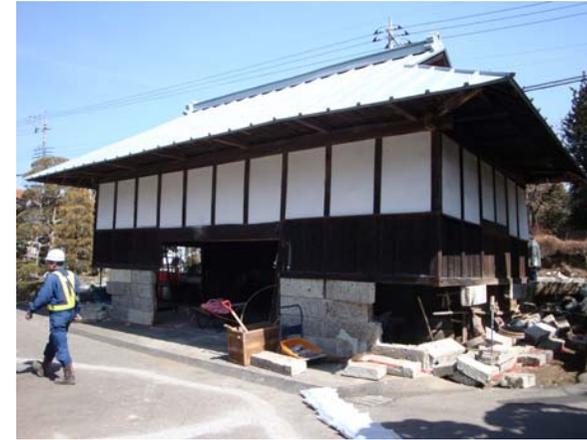
大谷石を利用した納屋の基礎部崩壊

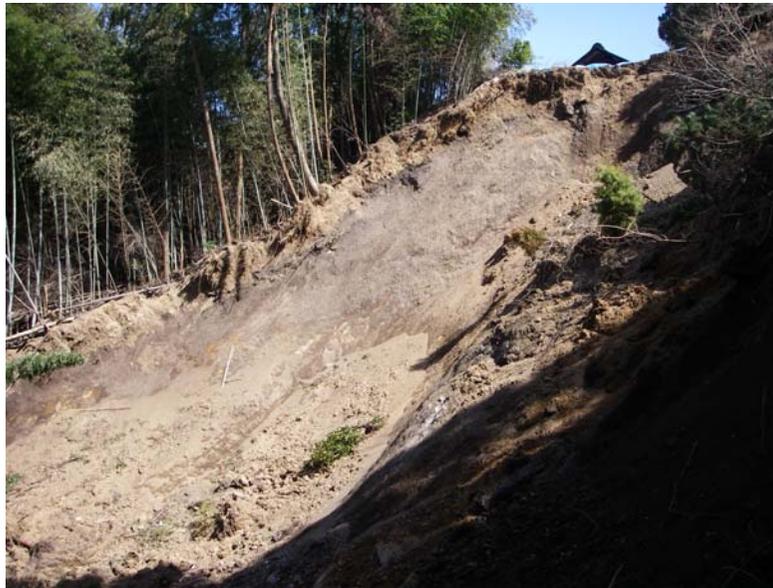
斜面の地滑り状況

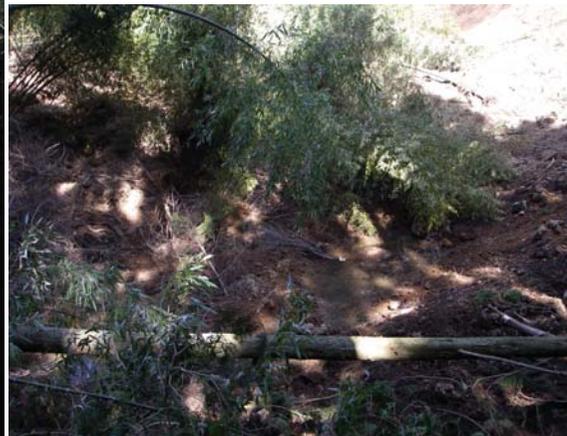
地滑り下部の湛水状況

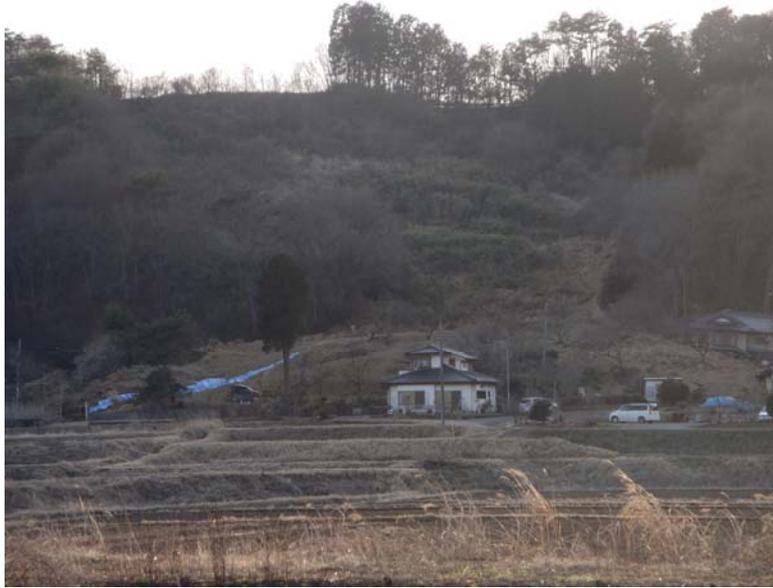
地滑り全景

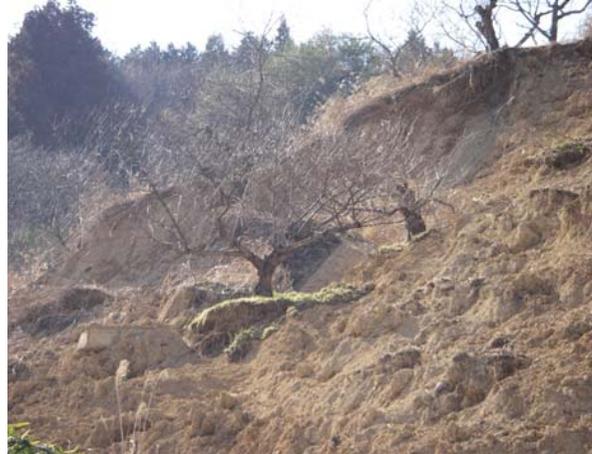
左岸頭部の崩壊状況

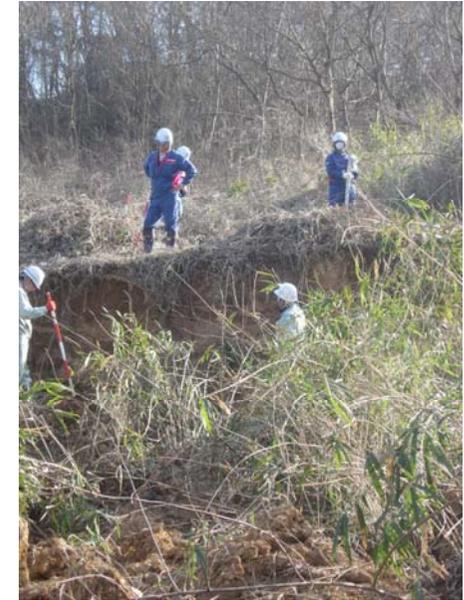
側部滑落崖
