工事事故(速報)の情報提供について

【工事事故(速報)発生状況】 (H23.3.31現在)

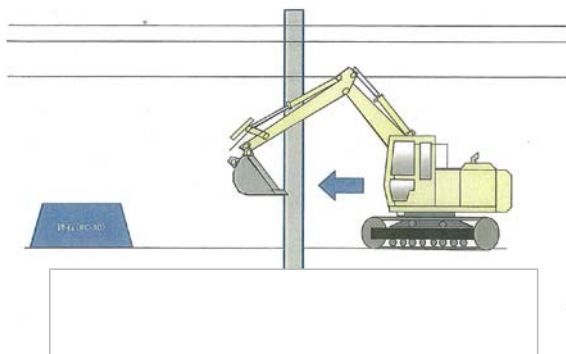
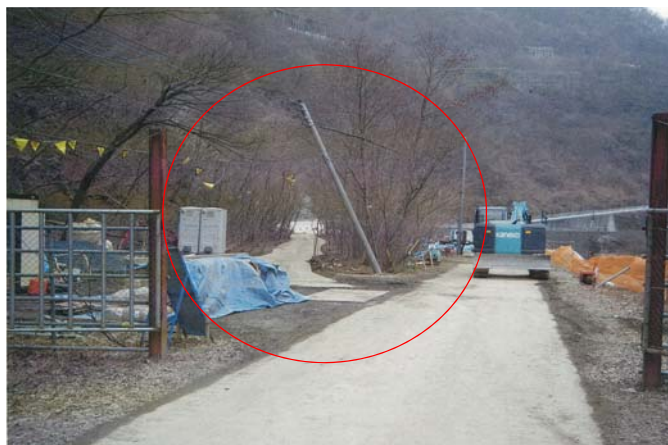
事故発生状況

発生日時	平成 23 年 3 月 15 日 (火)			10 時 45 分	天候	曇
工事情報	河川系事務所 法面処理工事					
被災の状況	性別	年齢	職種	被災の程度		
	-	-	-	電柱損傷		
事故概要	バックホウを移動した際、アームで架空線を引っ掛け、電柱を傾倒させたもの。

・架空線等上空支障物に対する注意喚起が不十分だったため。 など

・架空線や支障物等の近接箇所における作業時の注意事項について周知・徹底する。
 ・誘導者の配置、及び合図等誘導方法の確認。 など

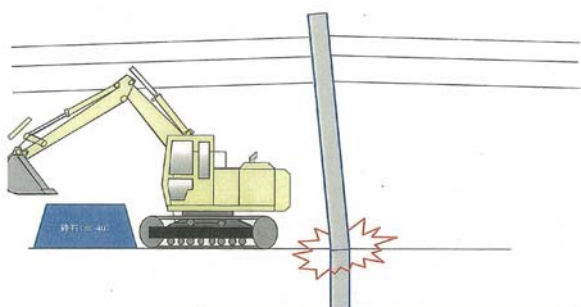
現地状況

バックホウのブームで電線のための注意喚起のワイヤーを押上げて電柱を破損させた。

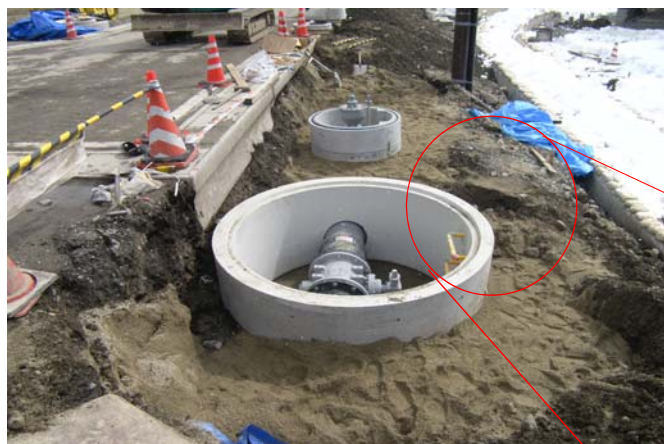
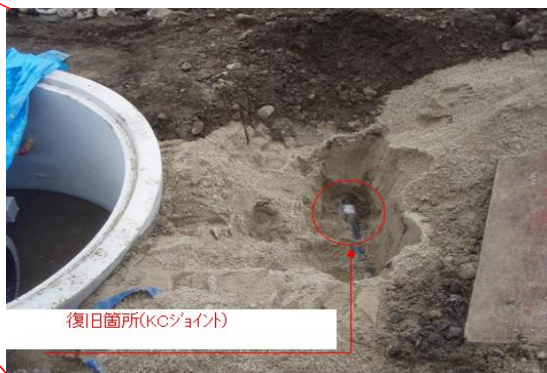
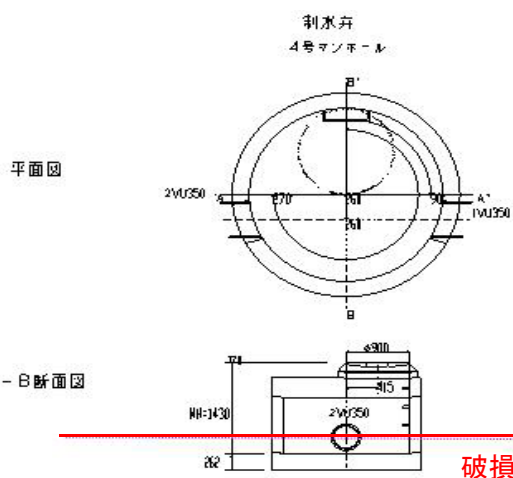
事故発生状況

発生日時	平成 23 年 3 月 19 日 (土)			8 時 30 分	天候
工事情報	河川系事務所 一般土木工事				
被災の状況	性別	年齢	職種	被災の程度	
	-	-	-	水道管損傷(断水23軒)	
事故概要	バックホウにて流雪管掘削作業中、水道管を切断し断水させたもの。

破損水道管

・この水道管を施工した業者に埋設状況の確認を行っていた。(水道管理者との協議・立会いを実施していなかった)

・確認の際に、今回損傷させた水道管については見落としてしまったため、損傷させてしまったもの。

- ・水道管理者との協議・立会い確認を実施していなかったため。
- ・地下埋設物に関する注意喚起が不十分であったため。 など

- ・水道管理者と管理者の立会、試掘等により地下埋設物を確認すること。
- ・地下埋設物がある箇所での作業方法について、作業員に周知・徹底する。 など

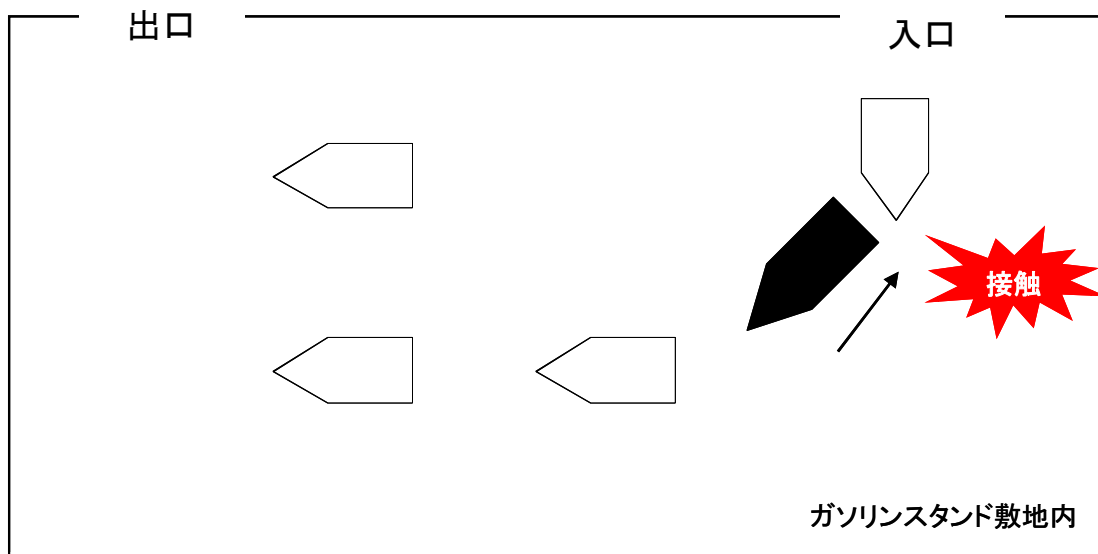
事故発生状況

発生日時	平成 23 年 3 月 22 日 (火)			9 時 25 分	天候
工事情報	道路系事務所 役務				
被災の状況	性別	年齢	職種	被災の程度	
	-	-	-	一般車両・官用車損傷	
事故概要	ガソリンスタンド内でバックしたところ、後方の一般車両に接触し、損傷させたもの。

- ・運転手の後方確認不足によるもの。

- ・車両安全運転教育の徹底。
- ・死角がある場合は、降車して周囲を確認し、支障物を把握する。
