発生日時	平成 23 年 7 月 28 日 (木) 14 時 40 分			天候	晴
工事情報	河川系事務所 役務				
被災の状況	性別	年齢	職種	被災の程度	
	-	-	-	排水ポンプパッケージの制御盤のインバーター基盤消失	
事故概要	災害対策用機械の点検にて、排水ポンプパッケージの制御盤のインバーター基盤を消失させたもの。				
公衆損害事故—その他 公衆損害事故

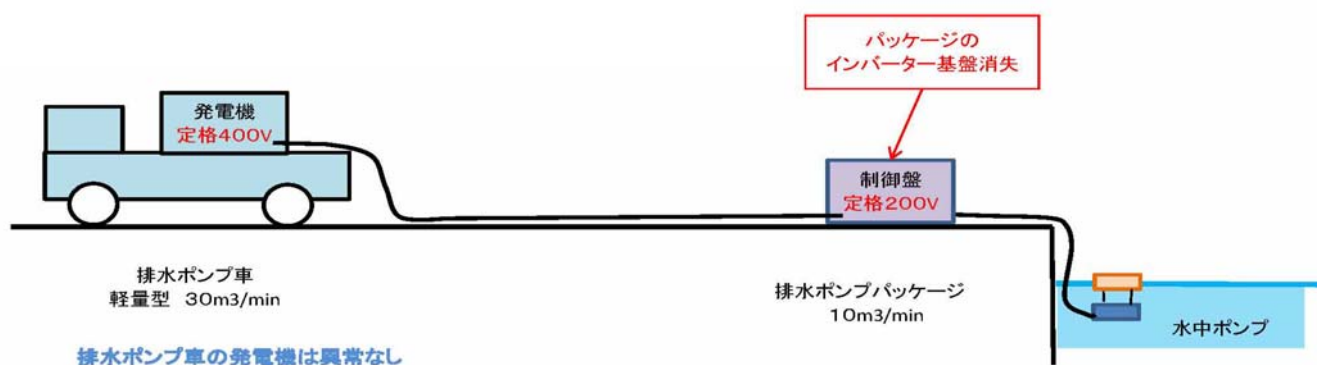
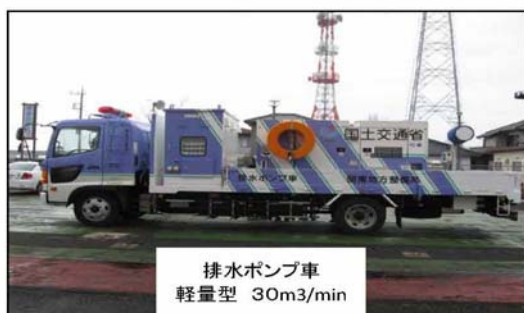
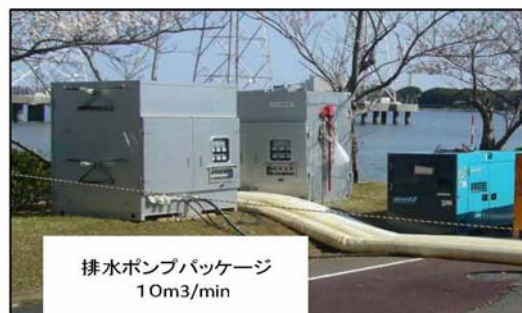
事故発生状況

- ・点検に使用した排水ポンプ車の発電機の定格電圧が、今回点検を行う排水ポンプパッケージ制御盤の定格電圧と差があったため、消失したもの。
- ・特記仕様書で定められていた発電機を用いていなかった。
- ・点検前に発電機の定格電圧を確認していなかった。

- ・作業前に使用する機械の規格を確認していなかったため。

- ・作業前に機械の規格を確認すること。
- ・決められた機器を使用すること。

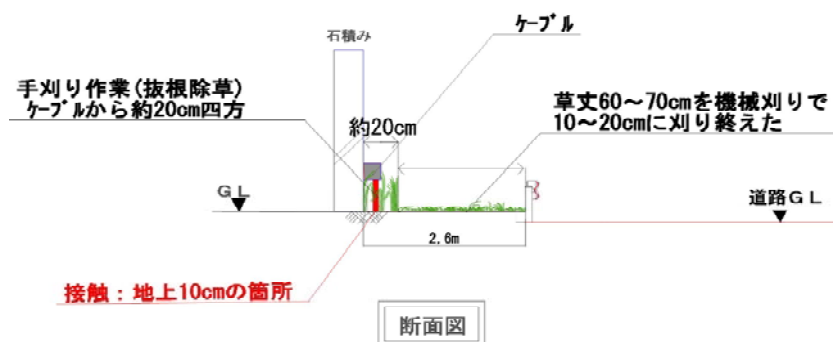
事故発生状況

・施工計画書では「植栽地内の草を人力で根より丁寧に抜き取り植物・構造物を傷めないように処理する。」となっていたが、当日現場にて「植栽地内の草が高く生い茂っているので作業のしやすい様、肩掛け式除草機械にて高刈した後、抜根除草作業をすること。飛散防止ネットを使用し、既存のケーブルには気をつけて作業すること。」と口頭指示をしていた。

→作業員が通信ケーブルの位置を把握できておらず、誤って地際から10cmの位置のケーブルに除草機械の刃を接触、損傷した

- ・支障物の位置を確認し、目印等を設置するなど作業員への周知・徹底を行う。
- ・支障物付近の作業については事前に養生を行う。
など

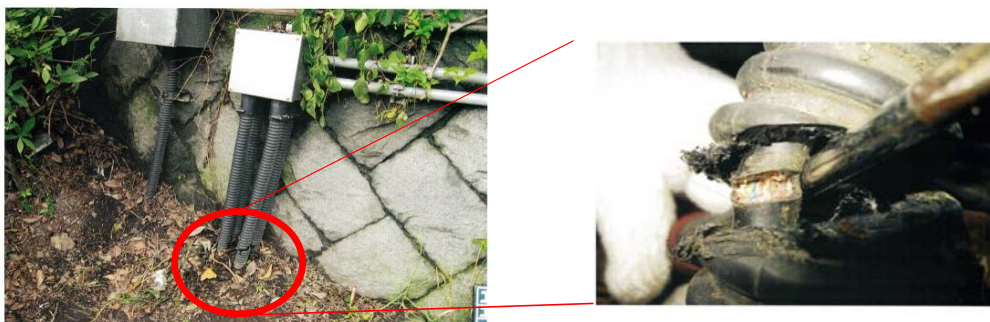
損傷状況

- ・支障物に関して現場作業員に対する周知不足。
- ・支障物の現地確認を行わずに施工計画書の作業内容を変更したため。
など

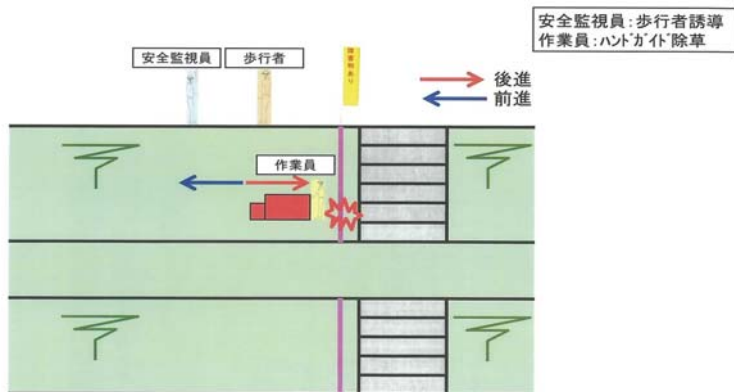
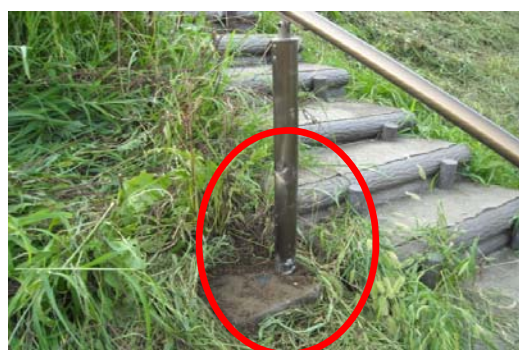
事故発生状況

→この箇所においては、事前に除草することを忘れたことを認識していたが、手すりを目視で確認できたため大丈夫だろうと判断し、事前に除草せず作業を始めた。

・機械を後進した際に、草があったため支柱部を目視確認できず、接触し損傷させたもの。

・支障物付近の作業方法について、作業員に周知・徹底を行う。 など

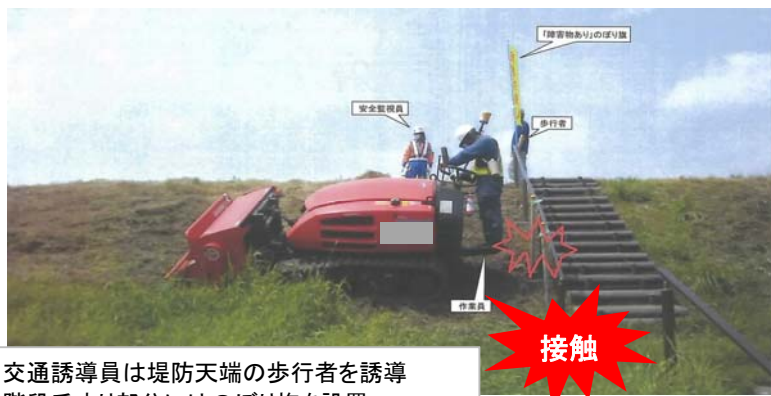
損傷状況

・決められた作業手順を守られていなかったため。 など

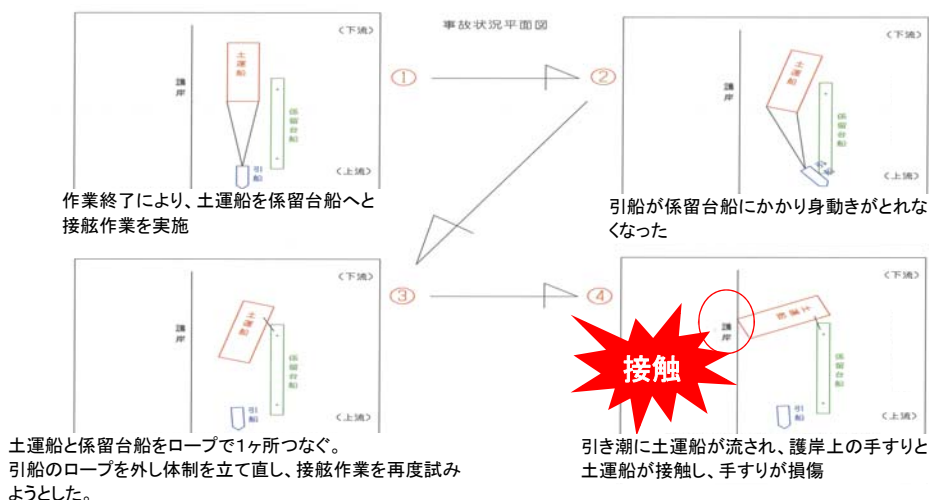
事故発生状況

作業終了により、引船が土運船係留場所(係留台船)に土運船(空船)を接舷作業しているとき、引船が係留台船に引っかかり身動きがとれなくなった。土運船と係留台船とで1箇所係留ロープを取り、引船のロープを外し引船の体制を立て直し接舷作業を再度試みたが引き潮に土運船が流され、護岸手摺と土運船が接触し、手摺が損傷した。

・焦りがあり、1箇所しか係留しなかったため。

・予期できない事態であっても落ち着いて対応できるよう、日ごろから作業員への安全教育を実施する。

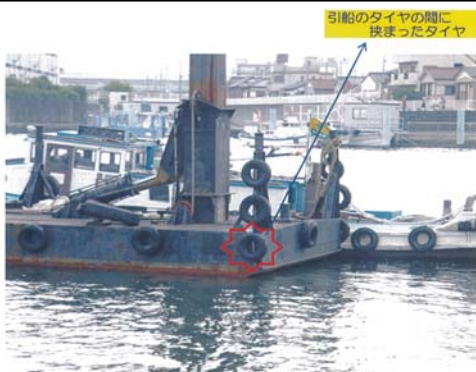
挟まったタイヤ

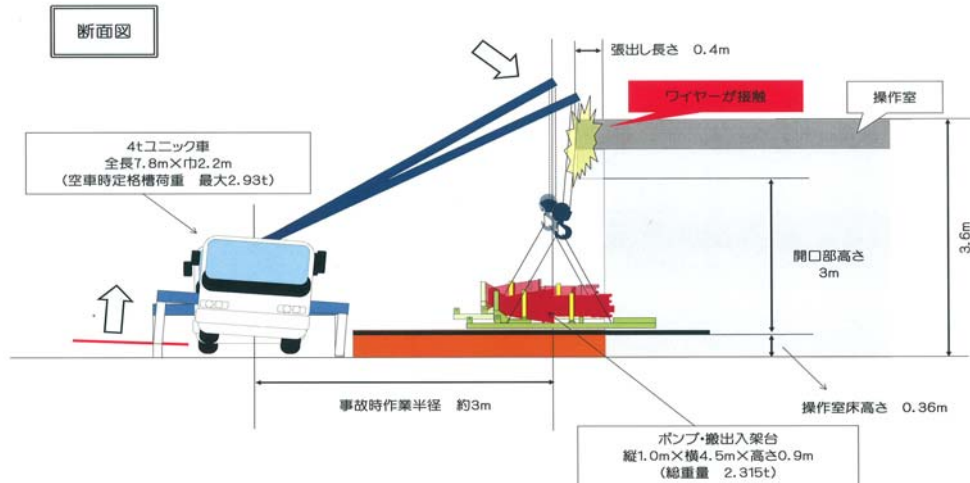
事故発生状況

・作業手順書で定めていた4tユニック車のクレーン作業半径2.5mをオーバーして、約3mで作業を行ったため、ユニック車が傾き、建屋に接触。

・ユニック車の規格に応じた作業内容が守られてなかったため。 など

・決められた作業手順書どおり作業するよう作業員に周知・徹底する。
 ・計画した作業内容が守られているか確認できるような方法を検討し、作業員に周知・徹底する。 など

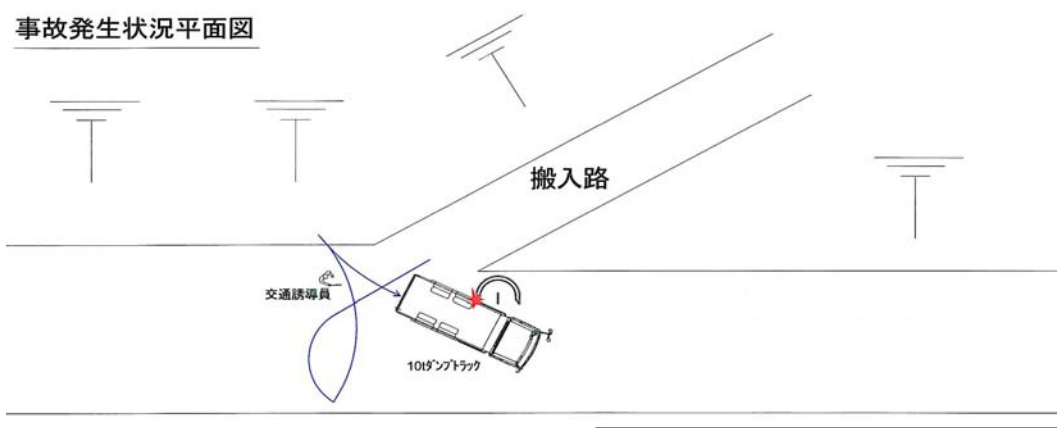
事故発生状況平面図

搬入路から管理用通路に入る際、鋭角であるため、切り返して左折しようとした。一度、切り返して再度直進しようとした際にサイドバンパーを車止めに接触させ損傷させたもの。

- ・誘導時の周囲確認不足によるもの。
 - ・運転手の左後方確認不足によるもの。
- など

- ・適切な誘導を実施するよう作業員に周知・徹底する。
- ・車両安全運転教育の徹底。 など

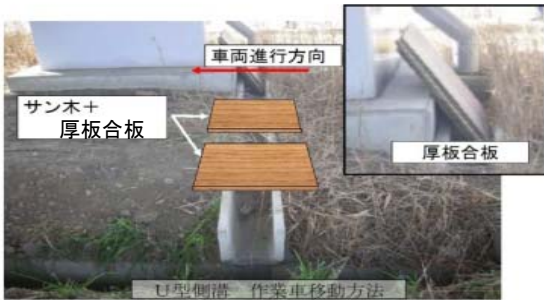
○養生状況

・橋梁点検。
 ・高所作業車の移動中、後輪が横断する時に、U型側溝上に設置していた養生板が外れ、後輪が直接U型側溝に載ったため、側溝の側壁面が破損したもの。

・高所作業車の規格に対して、養生が不十分だったため。 など

・周辺地盤状況を確認した上で養生を行い、養生に不備がないか確認する。
 ・土嚢等で養生を強化する。 など

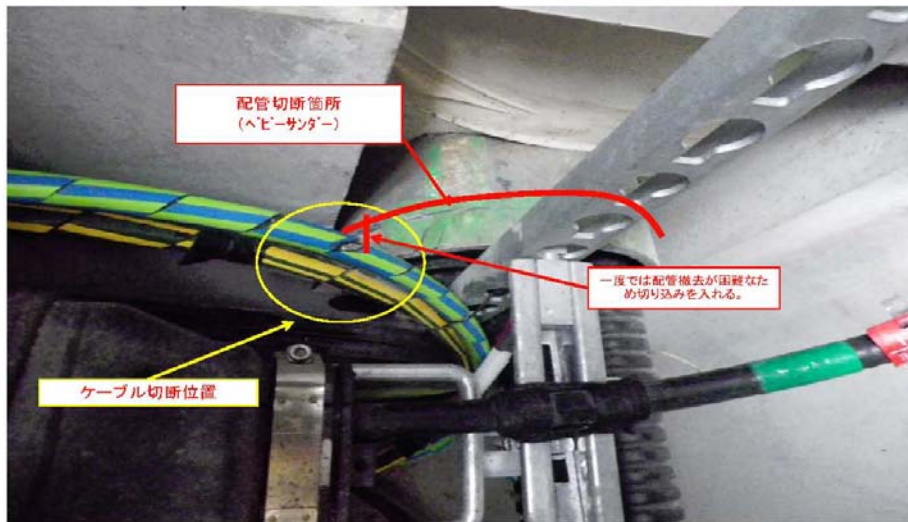
事故発生状況

- ・末端処理のため、ベビーサンダーにて塩ビ管の切断を実施。
- ・ケーブルを手で押さえて切り込みを入れていた際に、ベビーサンダーのカバーが死角となりケーブルの接触に気がつかず、損傷させたもの。
- ・ケーブルの防護等はしていなかった。

- ・切断作業に支障となるケーブルを養生せずに作業をおこなったため。
など

- ・損傷の恐れがある作業については、事前にケーブルを安全な場所へ動かす、または保護してから作業するよう計画を立てて実施する。
など

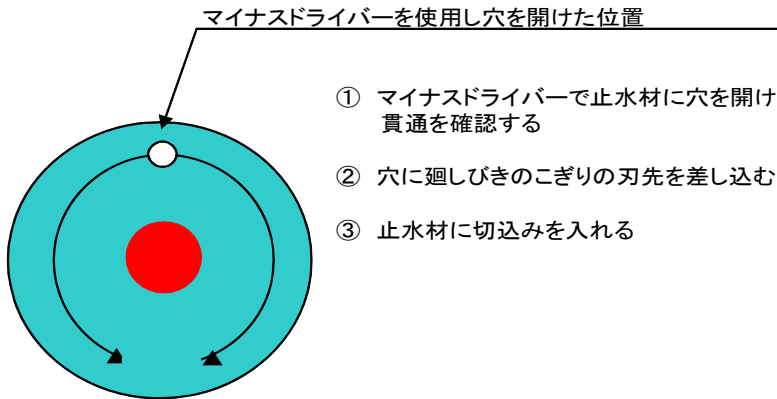
事故発生状況

・左記のような方法で止水材除去をおこなっていた。

・のこぎりで切り込みを入れた際に、刃先が曲がり、ケーブルを損傷させたもの。

・損傷の恐れがある作業については、損傷させない作業計画を立て実施する。
など

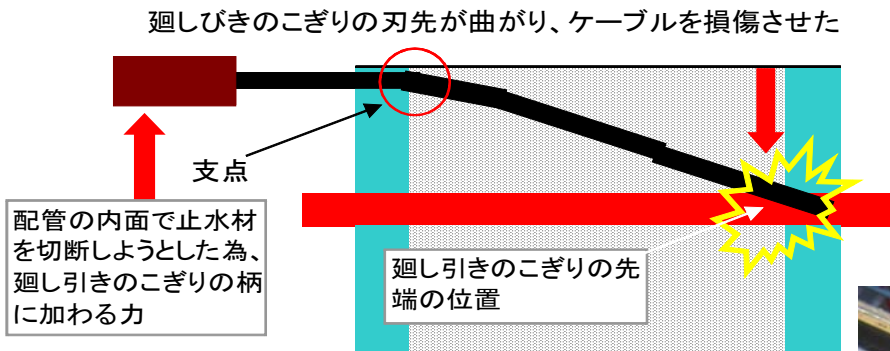
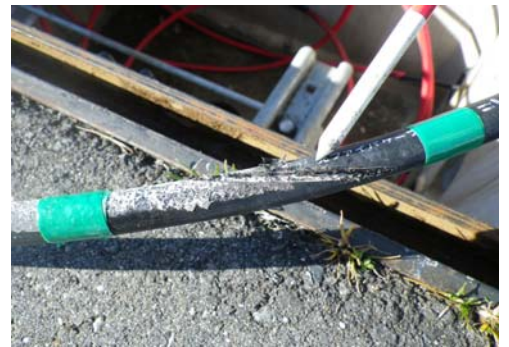
損傷状況

・作業員3人が同様の作業を行い、3本損傷。

・ケーブルを損傷させないための作業方法の検討が不十分であったため。
など
