工事事故(速報)の情報提供について

【工事事故(速報)発生状況】 (H23.5.31現在)

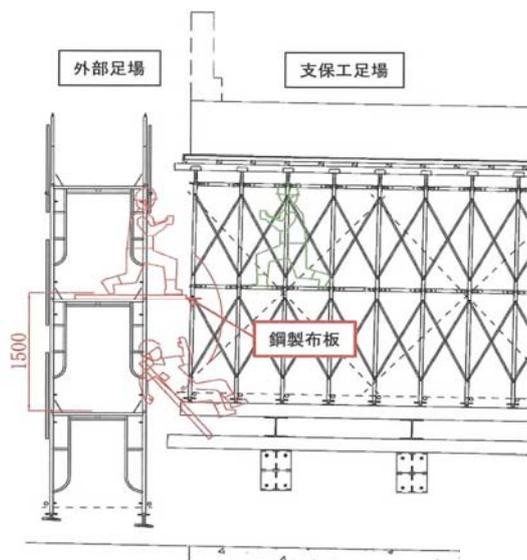
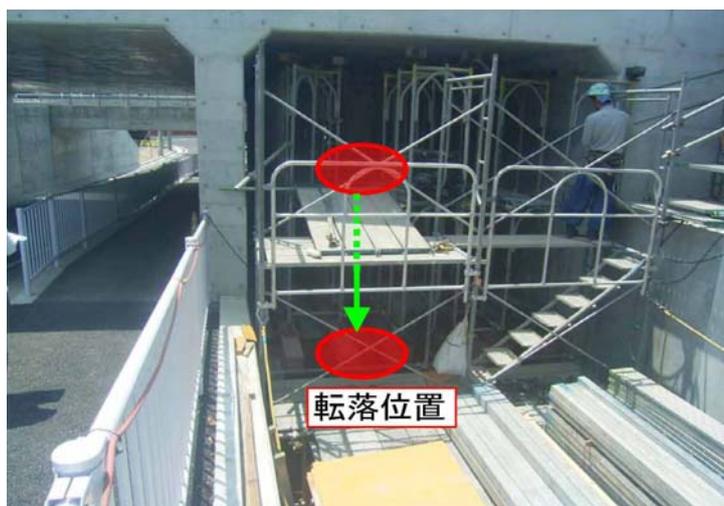
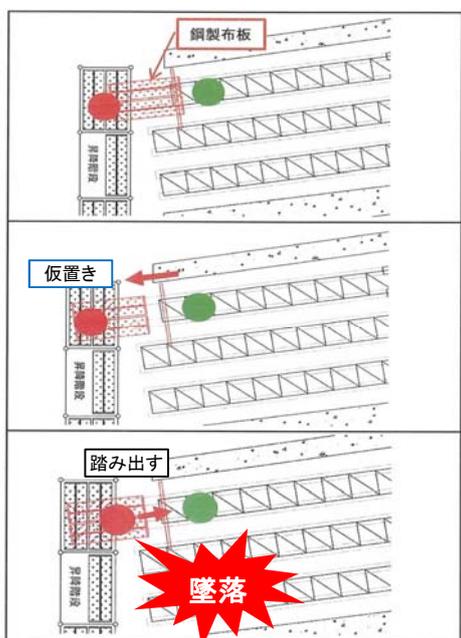
事故発生状況

発生日時	平成 23 年 5 月 9 日 (月) 11 時 15 分			天候	晴
工事情報	道路系事務所 一般土木工事				
被災の状況	性別	年齢	職種	被災の程度	
	男	24	作業員	右大腿挫傷、右前腕挫傷	
事故概要	型枠支保工解体作業中、作業員が足場板を踏み外し、転落、負傷したものを。

・鋼製布板を設置替える作業を行っていた。

・結束を外し、張り出した状態で仮置きした。

・向かいから資材を受け取ろう踏み出した際に、張り出した布板の上に乗る、墜落したものを。

- ・作業時の足元の確認を怠ったため。
- ・作業手順の認識不足。

- ・作業時の周辺確認を周知・徹底する。
- ・資材に乗って作業しないように周知・徹底する。 など

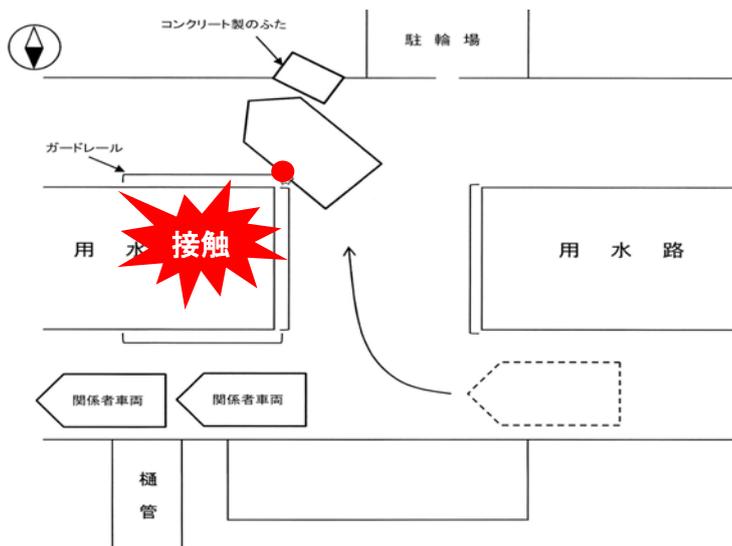
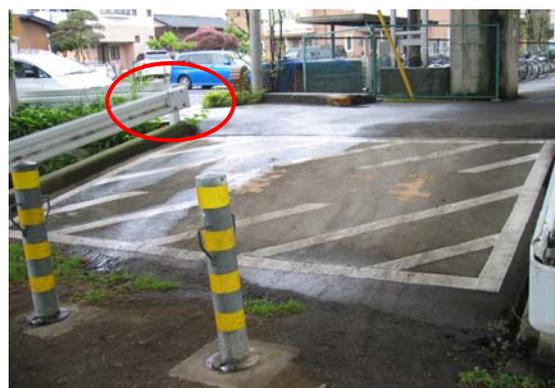
現場状況

発生日時	平成 23 年 5 月 9 日 (月) 15 時 15 分			天候	雨
工事情報	河川系事務所 役務				
被災の状況	性別	年齢	職種	被災の程度	
	-	-	-	官用車損傷	
事故概要	官用車にてT字路を左折しようとした際に、ガードレールに接触、車両を損傷させたもの。

・運転手の車両左側確認不足によるもの。

・車両安全運転教育の徹底。
 ・死角がある場合は、降車して周囲を確認し、支障物を把握する。 など

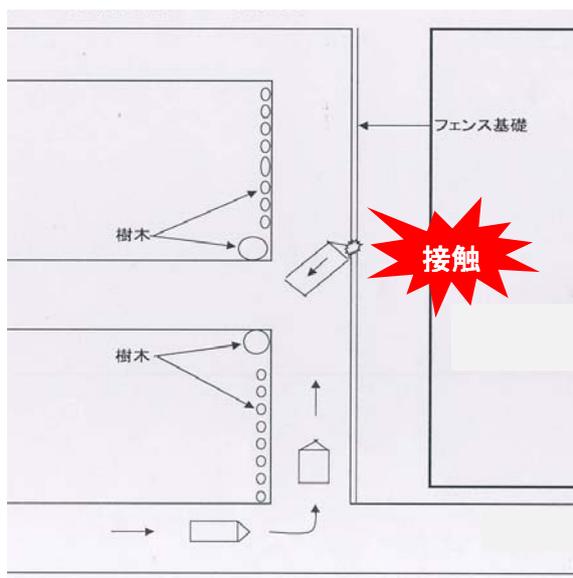
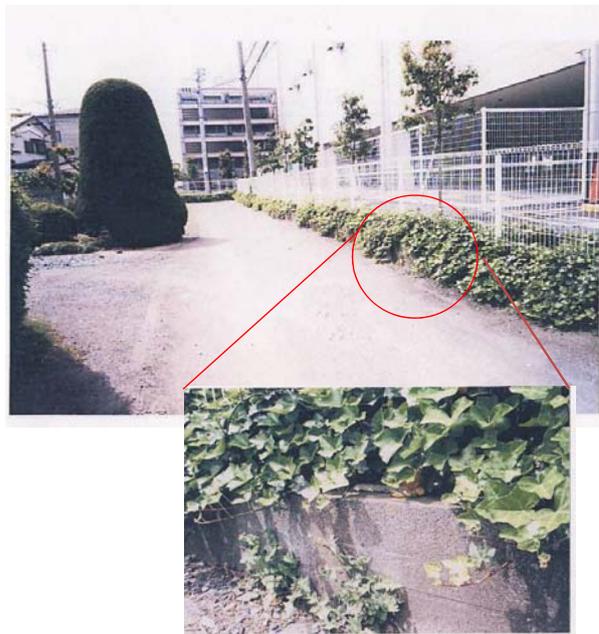
接触箇所

発生日時	平成 23 年 5 月 12 日 (木)			9 時 55 分	天候	雨
工事情報	道路系事務所 役務					
被災の状況	性別	年齢	職種	被災の程度		
	-	-	-	官用車損傷		
事故概要	現地にて車両を駐車しようとバックさせたところ塀に接触させ、損傷させたもの。

- ・運転手の前方確認不足によるもの。

- ・車両安全運転教育の徹底。
- ・周囲を十分確認し、操作に無理がないような箇所を通行するようにする。
など

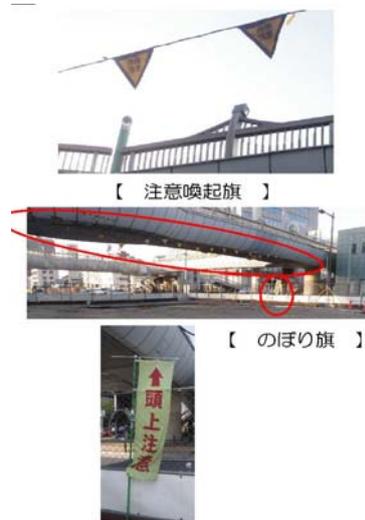
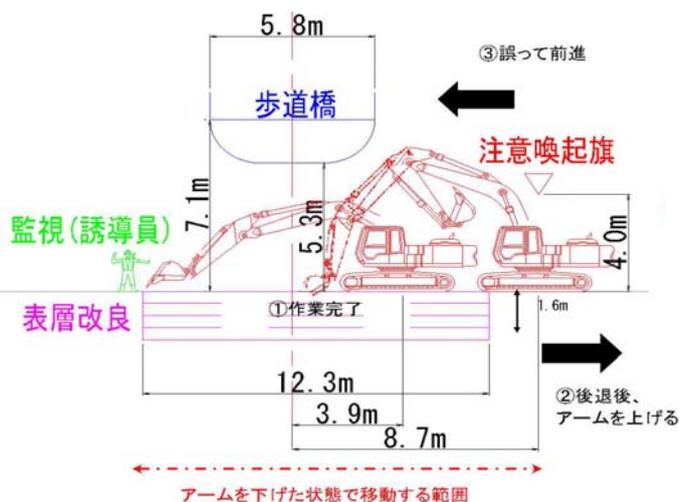
発生日時	平成 23 年 5 月 19 日 (木)			16 時 40 分	天候	晴
工事情報	道路系事務所 一般土木工事					
被災の状況	性別	年齢	職種	被災の程度		
	-	-	-	歩道橋外装板損傷		
事故概要	表層改良作業後にバックホウを操作中、アームを上げたまま前進させ、歩道橋の外装板を破損させたもの。

・0.7m³バックホウによる表層改良作業。
 ○現場ルール
 バックホウが注意喚起旗より歩道橋側に移動する場合は、アームを下げた状態で作業すること

- ①歩道橋下での作業が完了
- ②バックホウを後退、アームを上げる
- ③監視員が注意をしたところ、オペレータが声に驚き、バックホウを前進させ、アームを歩道橋に接触

・上空支障物に対する注意喚起が不十分であったため。

・上空支障物の近接箇所における作業時の安全管理を周知・徹底する。
 ・注意箇所における作業については作業計画を工夫する。 など

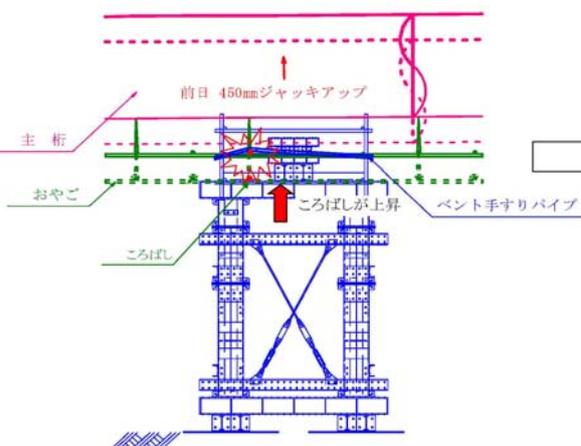
足場より事故発生箇所を撮影

前日 主桁を 450mm ジャッキアップし、桁とともに持ち上げられた吊り足場のころばしパイプがベントの手すりに接触し、手すりパイプが変形し内部応力が発生。(そのことに気付かなかった。)

- ・作業計画変更時の現場確認が不十分であったため。
- ・異常発見時の対処方法が不十分であったため。

- ・作業内容を変更した際は作業前、作業後ともに現場をよく確認し、作業員に周知・徹底を行うこと。
- ・異常発見時の対処については、連絡・報告体制を整え、指示・指導をすること。など

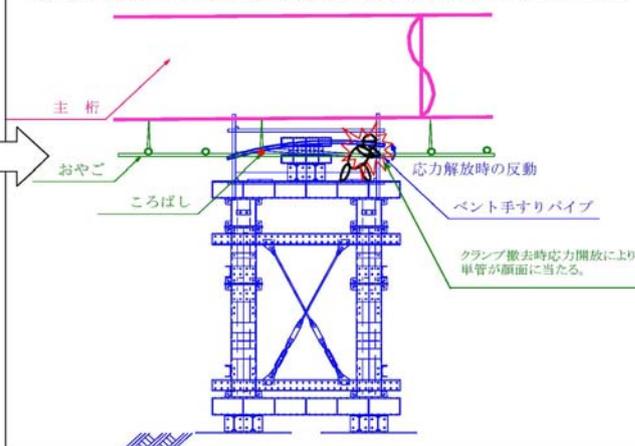
側面より事故発生箇所を撮影

当日 被災者がP1橋脚上で仮囲い(養生)作業中、ベントの手すりパイプの変形を発見。一次下請主任技術者(足場の組立て等作業主任者)に報告。一次下請主任技術者(足場の組立て等作業主任者)より手すりパイプ交換の指示あり。変形した手すりパイプの交換作業開始。手すりパイプのクランプを外した瞬間、手すりパイプの応力が解放され、顔面に当たった。

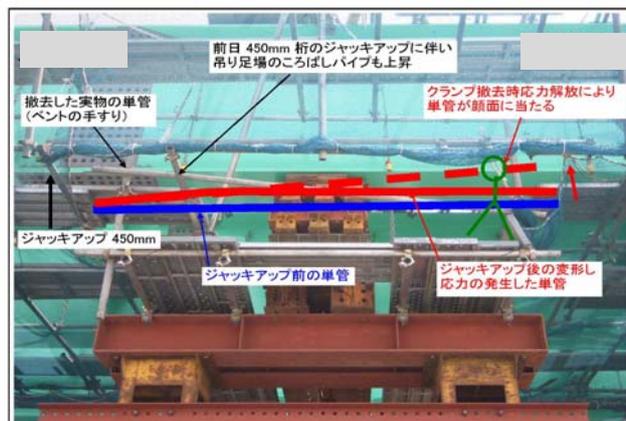
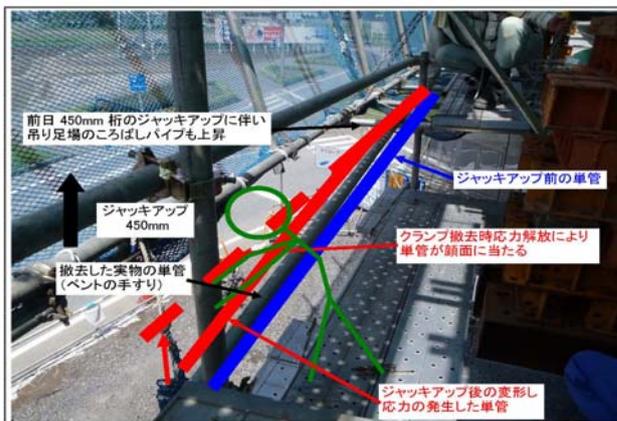
・前日のジャッキアップは作業内容の変更にもなう作業であり、作業前後で現場状況の確認をおこなっていなかった。

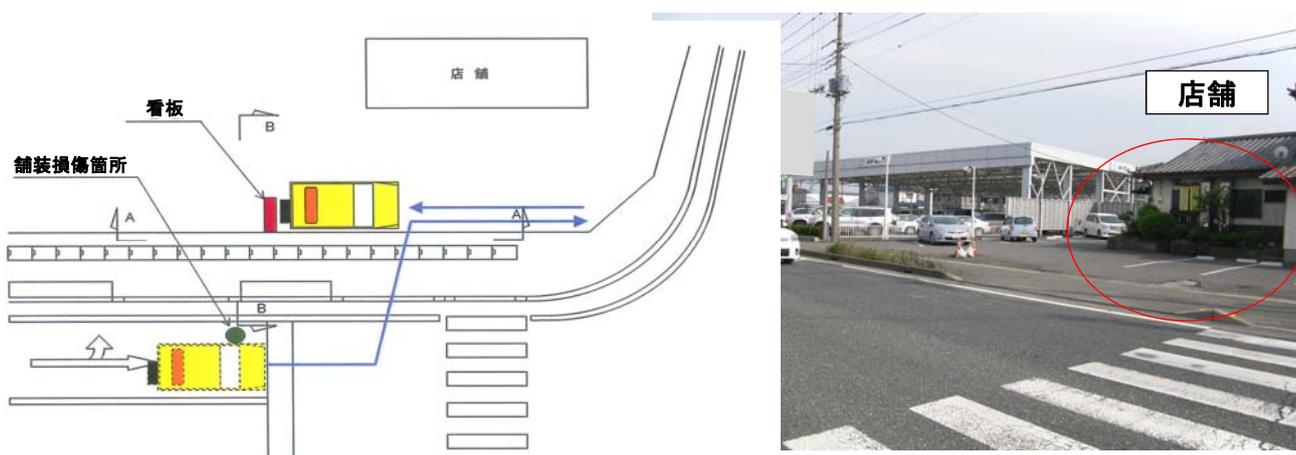
- ・道路巡回中、道路上に舗装損傷箇所を発見、確認するために近隣の店舗に駐車させてもらおうとした。
- ・その際、店舗敷地内に設置してあった看板に接触し、看板と車両を損傷。

- ・運転手の後方確認不足によるもの。

- ・車両安全運転教育の徹底。
- ・巡回員が同乗している場合は、巡回員が降車して周囲を確認してから後退する。 など

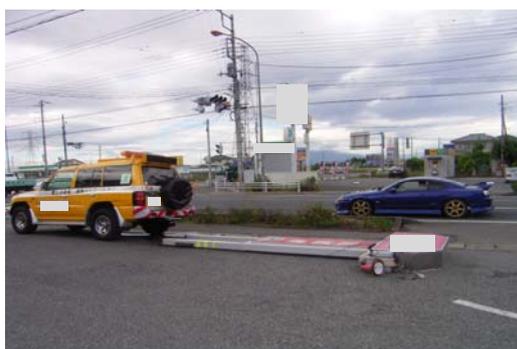
店舗看板損傷状況

発生日時	平成 23 年 5 月 30 日 (月) 14 時 0 分			天候	晴
工事情報	道路系事務所 維持修繕工事				
被災の状況	性別	年齢	職種	被災の程度	
	-	-	-	店舗看板、パトロールカー損傷	
事故概要	道路巡回中、舗装損傷箇所を発見し 駐車場に停止させようとバックしたところ、店舗看板に接触、看板とパトロールカーを損傷させたもの。
