## 工事事故(速報)の情報提供について

### 【工事事故(速報)発生状況】 (H23.6.30現在)

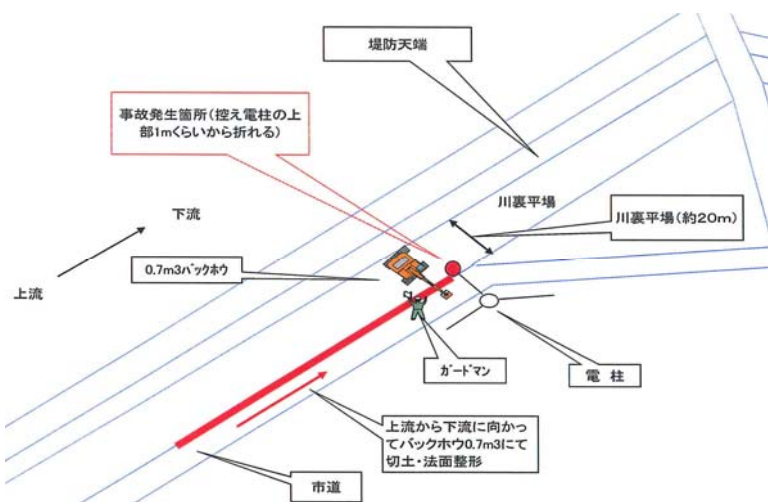
・バックホウにて法面の切土を施工しながら横移動していた。

・支線控柱を支えていた支線ワイヤーをバックホウのキャタピラで踏んだため引っ張られて、そのワイヤーが取り付けられていた支線控柱の頭部が折損したもの。  
(電線の損傷、通電への影響なし)

- ・作業時に誘導員が現場にいなかった。
- ・支障物付近の注意喚起が不十分であったため。 など

- 支障物がある箇所で作業する場合は、
- ・誘導員の配置を行う。
- ・目印を設置するなど注意喚起を行う。 など

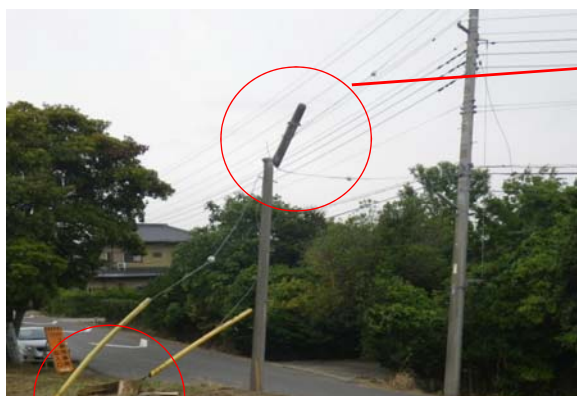
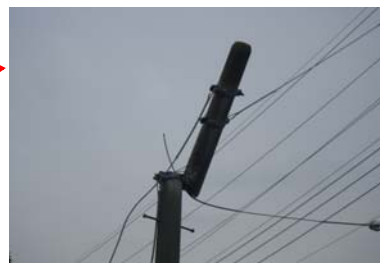
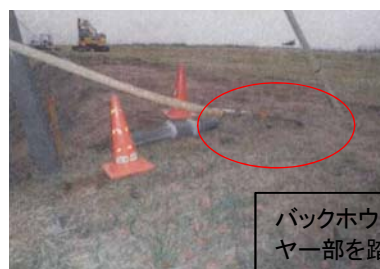
### 現場損傷状況

バックホウのキャタピラ部でワイヤー一部を踏んでしまった。

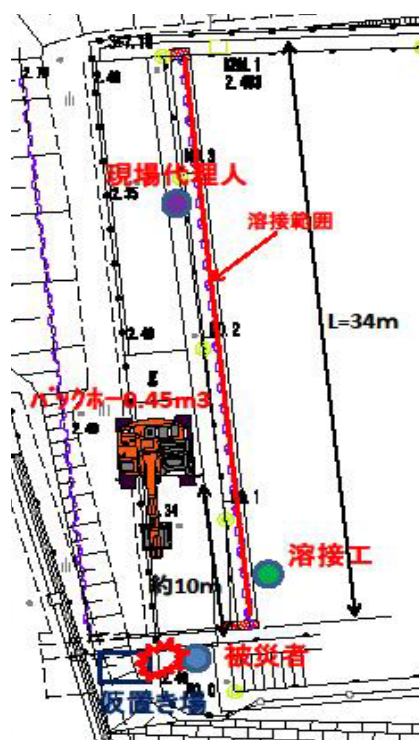
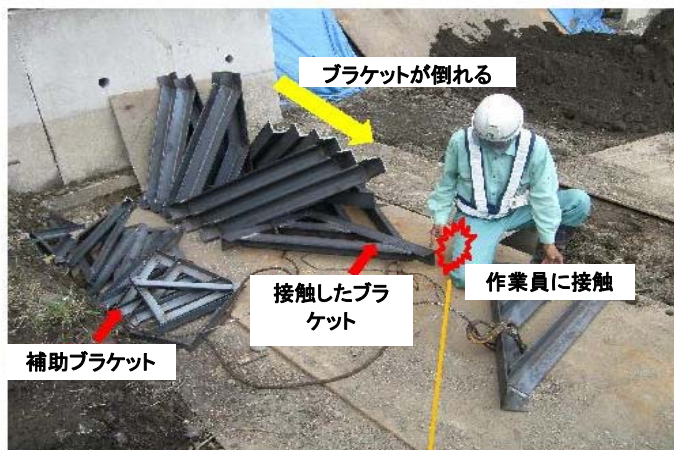
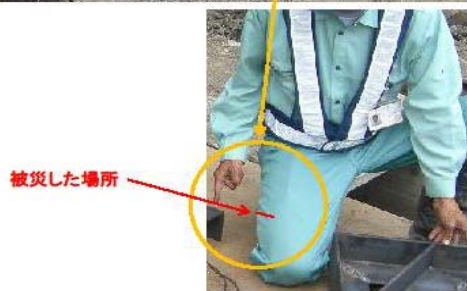
- ・仮置きしていたブラケット鋼材の横で、1個を取り出し、玉掛作業の準備のため、ワイヤーを取り付けていた。
- ・作業を行っていたところ、立てかけてあったブラケット鋼材が倒れ、作業員にあたり負傷した。

- ・ブラケット鋼材の仮置き状況について安全確認が不十分だったため。
- ・作業場所と仮置き場所が近接していたため。 など

- ・仮置きする場合は、横に寝かせて倒れにくくする。
- ・作業場所と仮置き場所を区画明示することで、接近した作業にならないようにする。 など

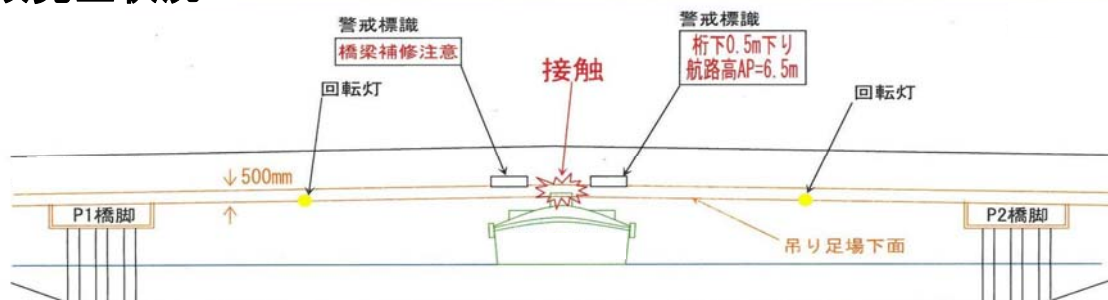
- ・事故当日は吊り足場設置作業で、事故時は作業が終了し、現場には作業員はいなかった。
- ・現地測量の結果、吊り足場の設置高さが計画高さより低いことが判明。
- ・並行している別の橋梁と、海面からの高さが同じだと思って施工計画を立てたが、実際は今回接触した橋梁の高さが低かったため、吊り足場の設置高さは航路高6.5mより低くなっていた。

- ・足場を設置した橋の高さを誤認していたため。
  - ・現地にて測量を行わなかったため、現場にて誤認識に気づかなかった。
- など

- ・既存資料の確認照査を実施するとともに現地測量を行って施工計画を立てる。
  - ・作業実施状況の確認として、現地測量を行い、現場管理を行う。
- など

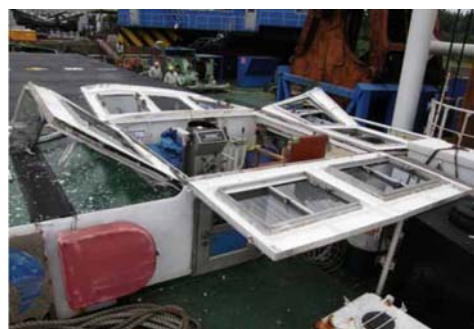
船舶損傷状況(操舵室のキャビンが破損)

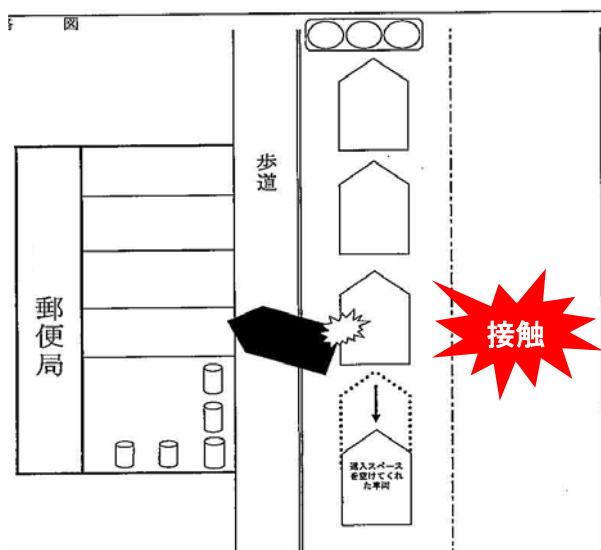
・郵便局の駐車場からバックで車道に出ようとした。車道にはすでに数台信号待ちで停車していた。

スペースを空けてもらった車両の前に入ろうとバックした際に、前方に止まっていた車両に接触、損傷させたもの。

・運転手の後方確認不足によるもの。

・車両安全運転教育の徹底。  
・周囲を十分確認し、無理のない操作を行うよう心がける。

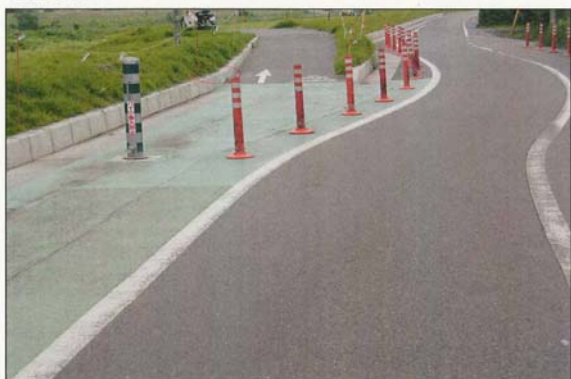
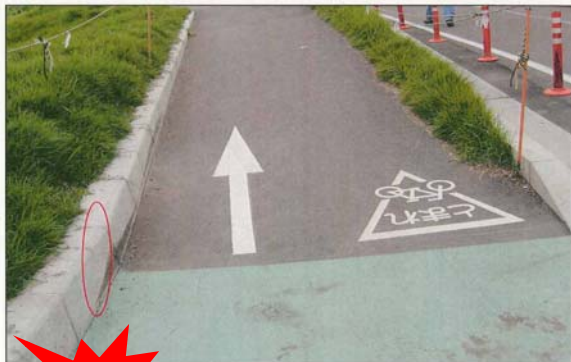
接触

・運転手の左側方確認不足によるもの。

・車両安全運転教育の徹底。  
・周囲を十分確認し、操作に無理がないような箇所を通行するようにする。

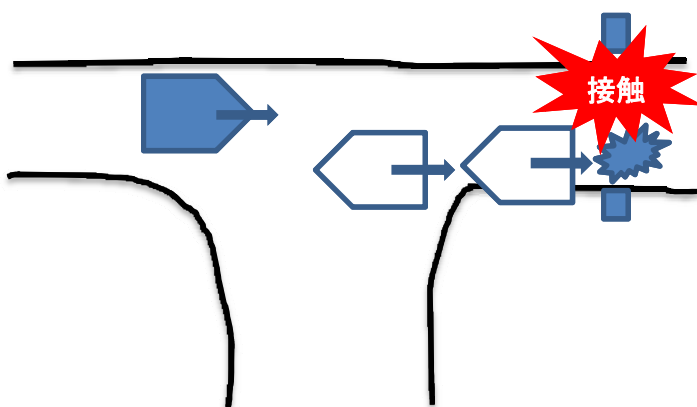
・対向車が前方から来たため、道を譲ろうと前を走行していた車がバックしてきたため、同様にバックしたところ、鉄製ポールに接触し、車両を損傷。

・運転手の後方確認不足によるもの。

・車両安全運転教育の徹底。  
 ・死角がある場合は、降車して周囲を確認し、支障物を把握する。  
 など

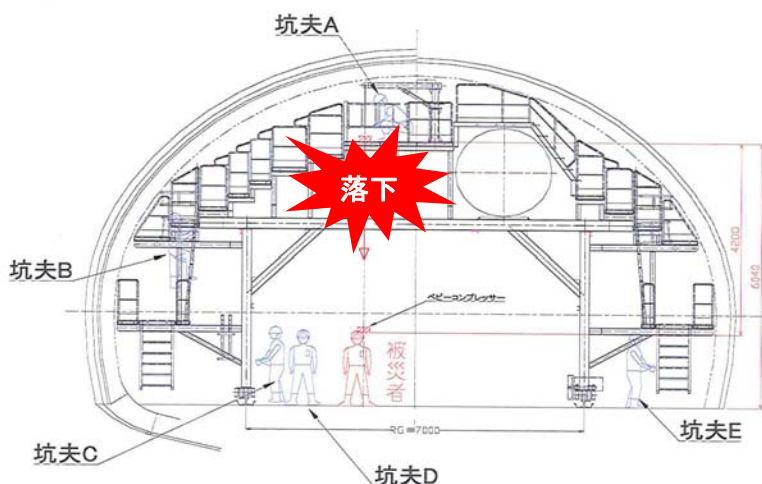
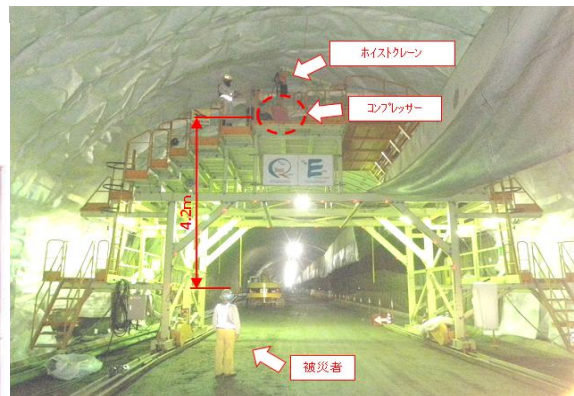
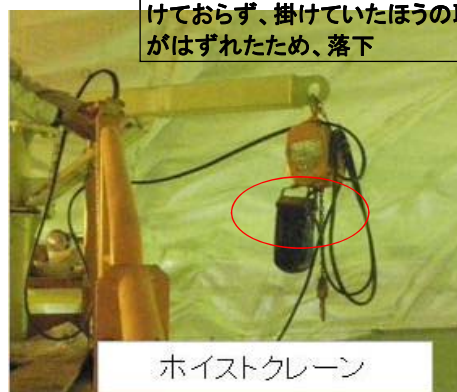
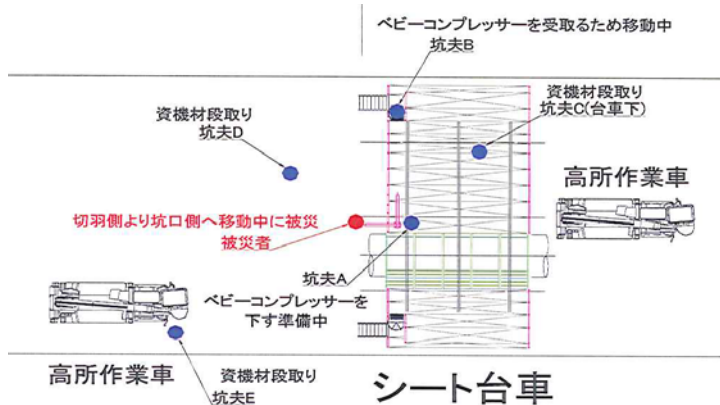
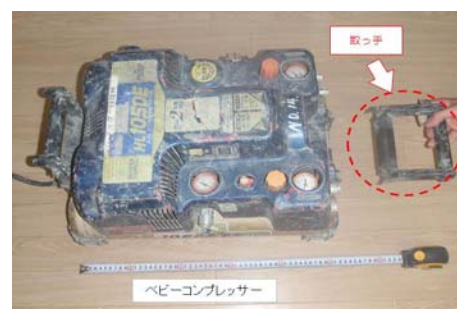
コンプレッサーの片側の取っ手しか掛けておらず、掛けていたほうの取っ手はずれたため、落下

- ・コンプレッサーの取っ手を片側しかかけていなかったため。
- ・吊荷の下を立入禁止区域に設定するなどの注意が不足していたため。

(労働基準監督署より是正勧告書<安衛法第21条、安衛則第537条>)

- ・ホイストクレーンの正しい使用方法を作業員へ周知・徹底する。
- ・危険箇所については、立入区域を設定し、作業員へ周知・徹底する。

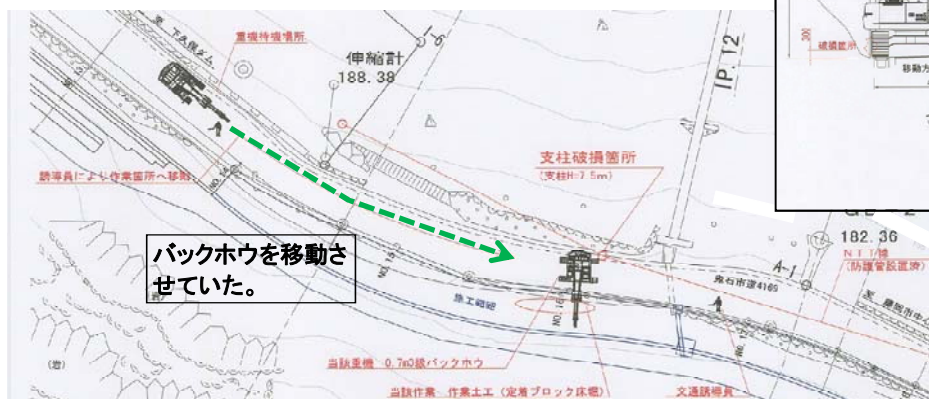
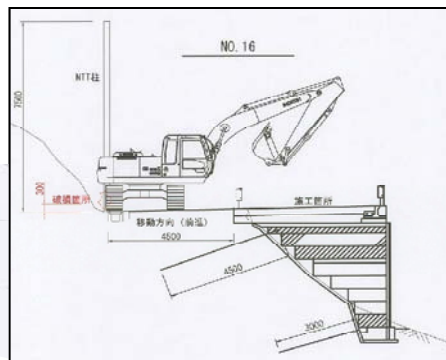
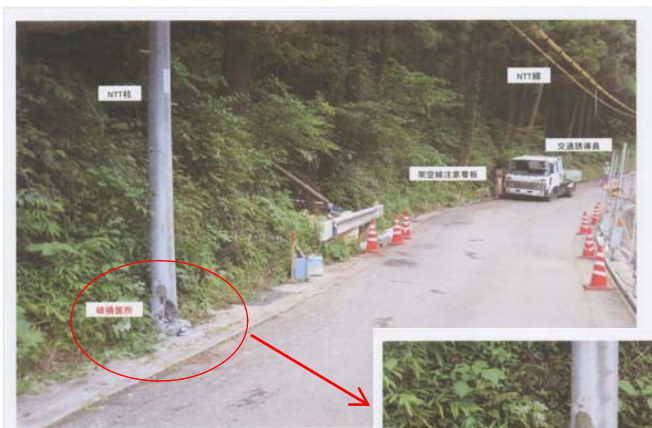
損傷状況

- ・作業に入るため、重機を移動させているところだった。
- ・掘削方向にアームを90°回転させ、位置の微調整を行っている際に、電柱にバックホウが接触し、損傷させた。
- ・誘導員を配置していなかった。

- ・誘導員を配置していなかったため。
- ・電柱に対して防護や明示等の措置を行っておらず、電柱に対する作業員の注意が不足していたため。 など

- ・狭い箇所での移動の際は誘導員を設置する。
- ・電柱などの支障物については、事前に防護するなど対策を行い、作業員に周知・徹底を行う。 など
