| 箇所名 | 羽生市-1 | | 都道府県 | 埼玉県 | 市区町村 | 羽生市 | 地区 | 東6丁目(市役所), 須影(須影小校庭), 下手子林 | | 1/6 |
| 発生面積 | 小 | 地形分類 | 氾濫平野(市役所)、旧河道(須影、下手子林) | | 液状化発生履歴 | 1〜3km程度はなれた地点で1931西埼玉地震での履歴あり | | | | |
| 被害概要 | ①羽生市役所外周の地盤から噴砂、噴水。②須影小学校の校庭の噴砂、亀裂。③下手子林の畑で小規模な噴砂 | | | | | | | | | |

| 箇所名 | 行田市-1 | | 都道府県 | 埼玉県 | 市区町村 | 行田市 | 地区 | 真名坂 | | 1/6 |

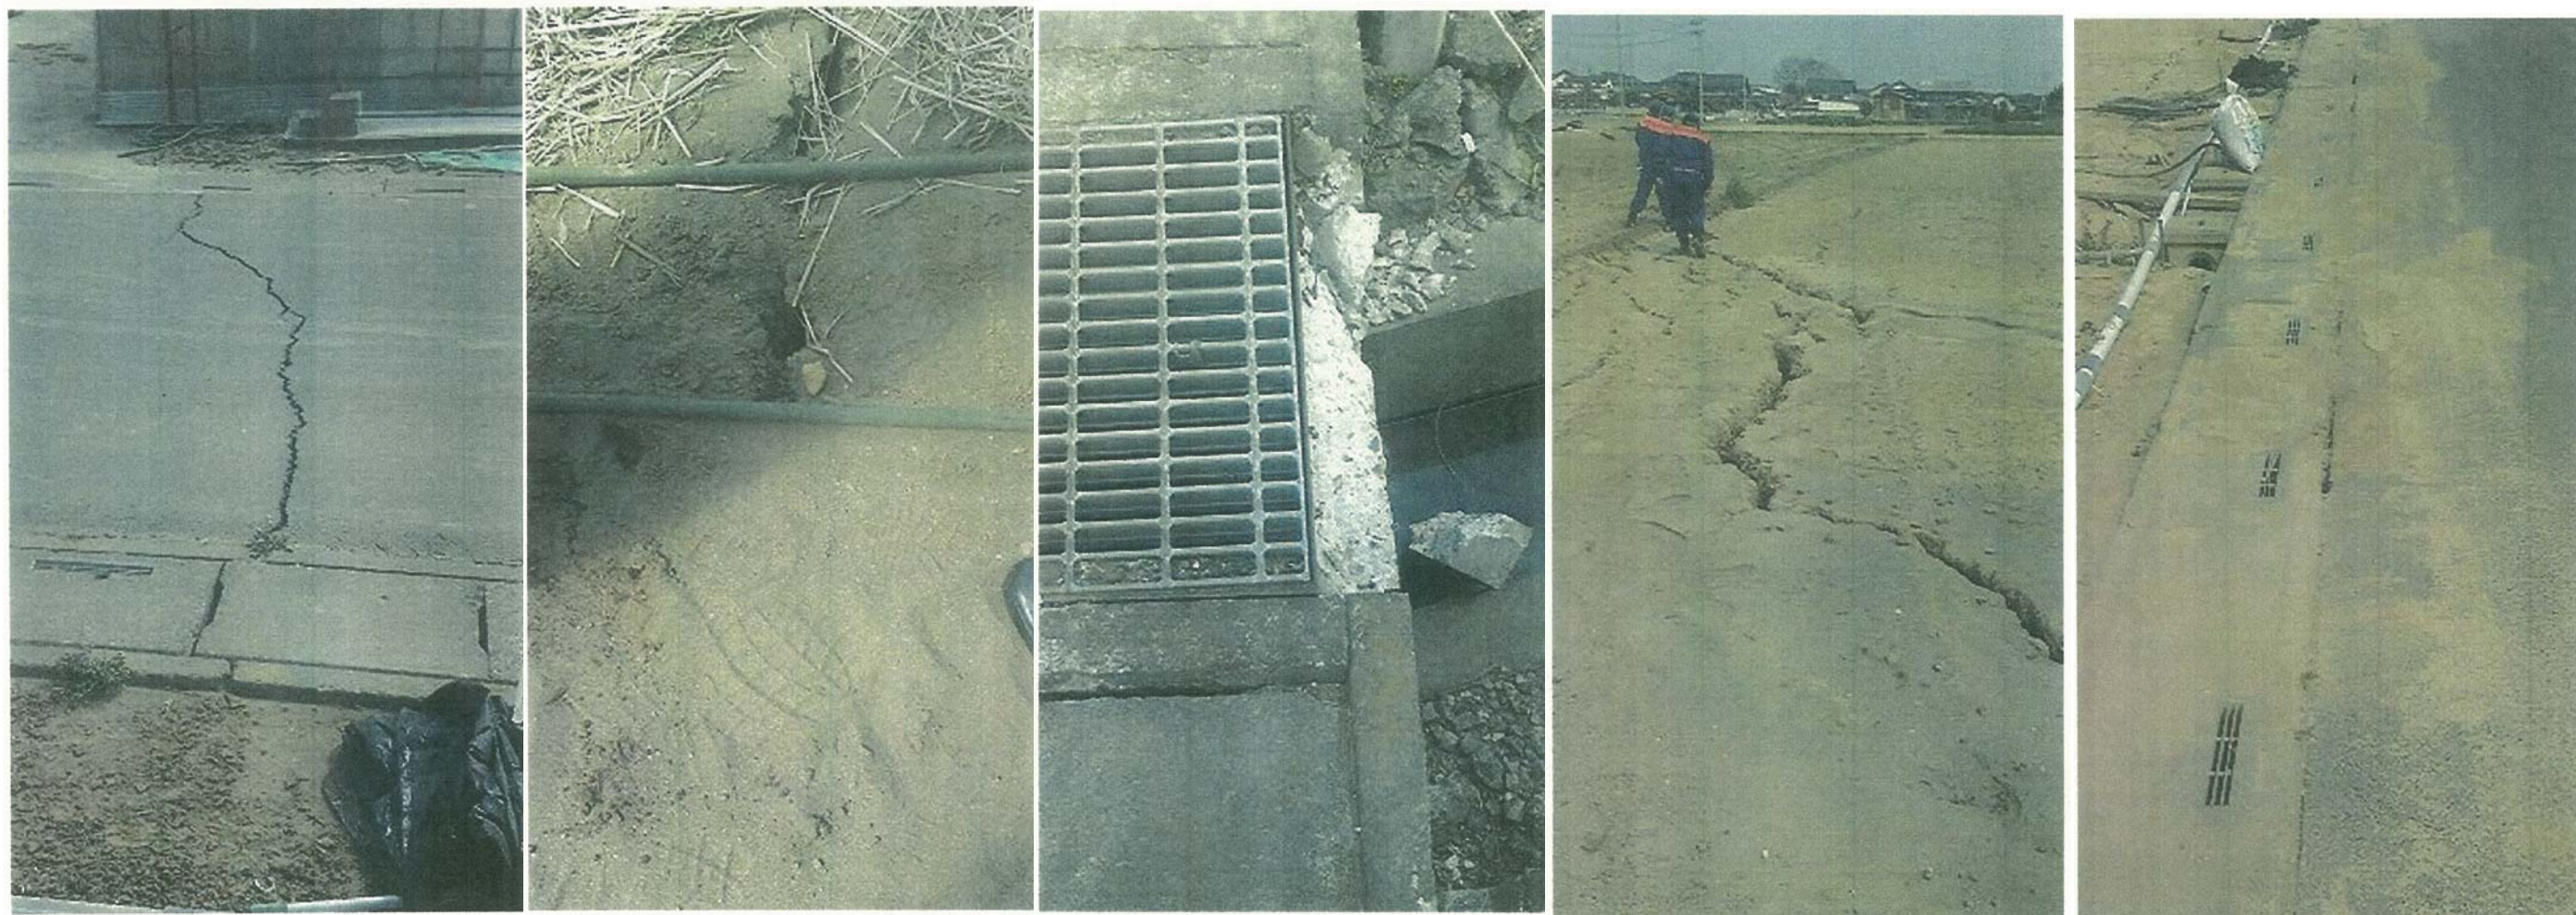
行田市より提供

| 被害概要 | 道路、水田に噴砂、亀裂が発生 | | | | | | | | | | | | |
