箇所名	旭市-3, 匝瑳市-1	都道府県	千葉県	市区町村	旭市, 匝瑳市	地区	旭市上ノ代, 駒込, 仁玉, 井戸野, 匝瑳市吉崎浜, 西里	1/6
発生面積	中	地形分類	砂州, 砂堆	液状化発生履歴	1987千葉県東方沖地震の際に液状化発生の履歴あり			
土地改変履歴	砂州, 砂堆, 海岸平野を造成し宅地化されたとみられる。							
被害概要	家屋基礎の亀裂, 運動公園の地表面の移動変状							
噴砂の状況	小	地盤の変形量(沈下, 傾斜)	小~中			被害の程度	中	
出典・調査	千葉県環境研究センター、東北地方太平洋沖地震による関東地方の地盤液状化現象の実態解明委員会

箇所名	銚子市-1, 神栖市-13	都道府県	千葉県、茨城県	市区町村	銚子市、神栖市	地区	銚子市三軒町, 唐子町, 中央町, 本城町, 長塚町, 若宮町, 松本町, 神栖市本新町, 海老台, 高野	1/6
発生面積	中	地形分類	旧河道・旧落堀	液状化発生履歴	液状化発生の履歴なし			
土地改変履歴	大橋町付近は1965~69年間の埋立							
被害概要	大橋町では道路の亀裂、陥没。護岸背面の地表面亀裂、護岸のクラック。本城町では道路の沈下による家屋との段差。神栖市波崎新港では護岸の変状。							
噴砂の状況	小	地盤の変形量(沈下、傾斜)	中			被害の程度	中	
出典・調査	東北地方太平洋沖地震による関東地方の地盤液状化現象の実態解明委員会、利根川下流河川事務所

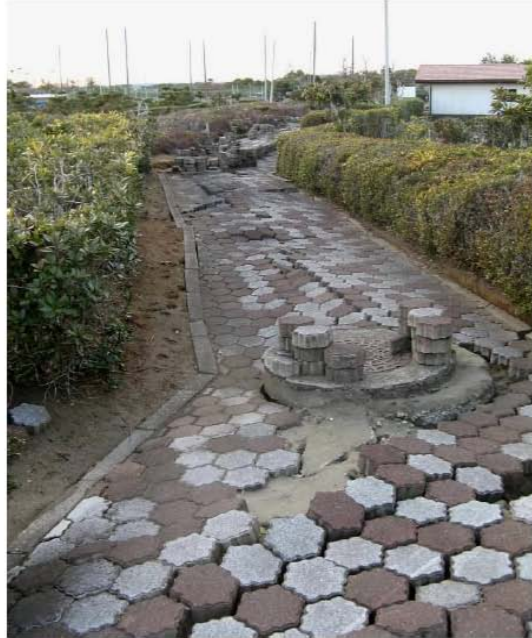
旭市吉崎浜：野外活動施設でみられる斜面沿いの沈下を示す。

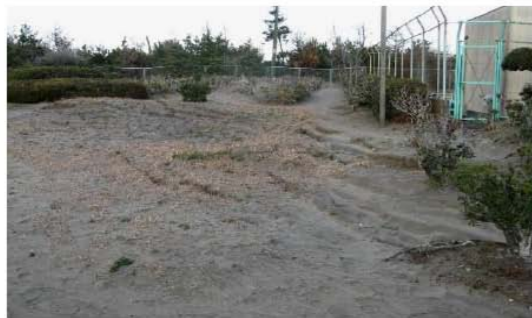
旭市吉崎浜：野外活動施設でみられる亀裂と斜面方向への移動と噴砂を示す。

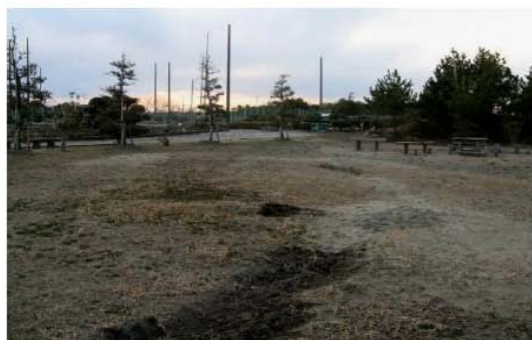
旭市吉崎浜：野外活動施設でみられる亀裂と噴砂。標高の低いところでは噴砂がみられる。

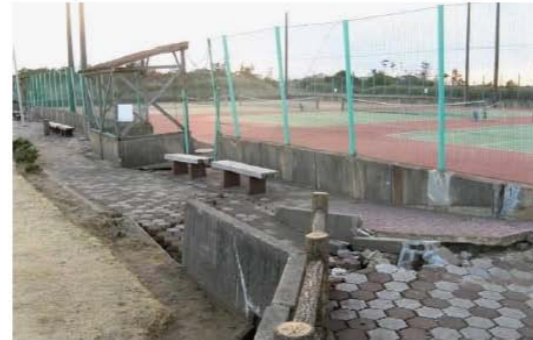
旭市吉崎浜：野外活動施設内のテニスコート施設の変形・亀裂を示す。

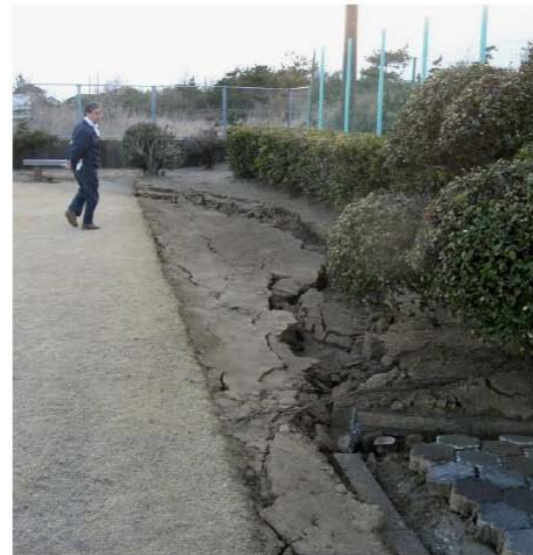
旭市吉崎浜：野外活動施設内のテニスコート施設の亀裂を示す。

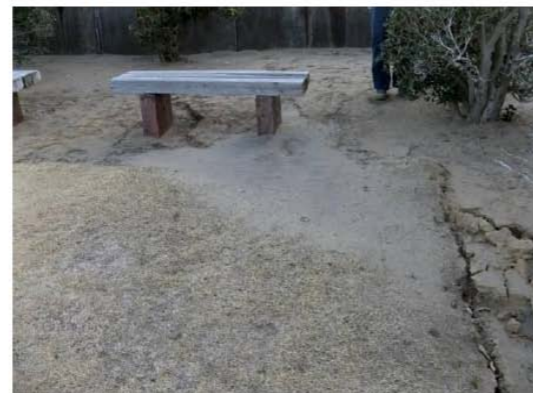
旭市吉崎浜：野外活動施設でみられる亀裂からの噴砂を示す。

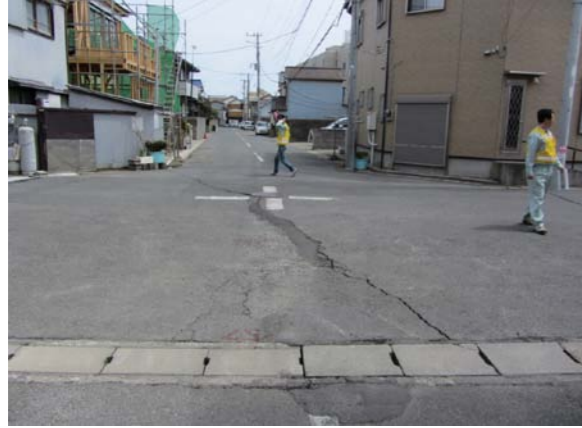
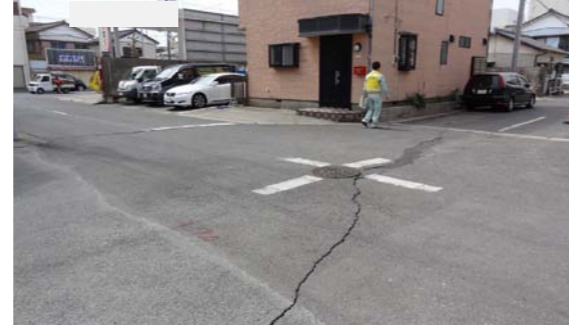
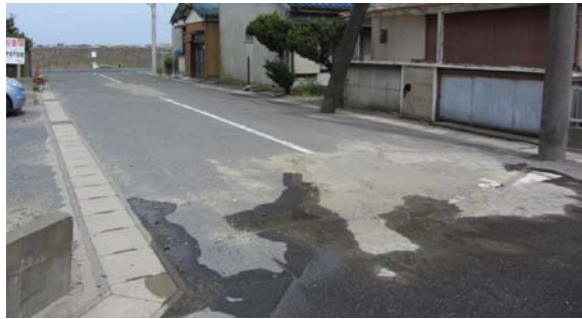
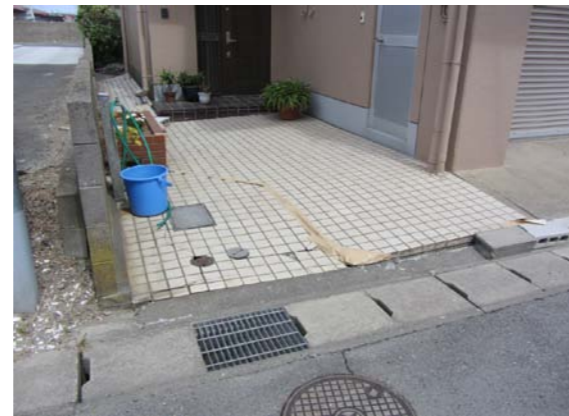
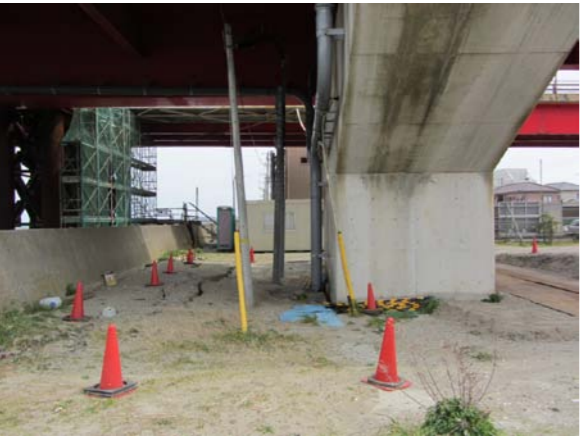
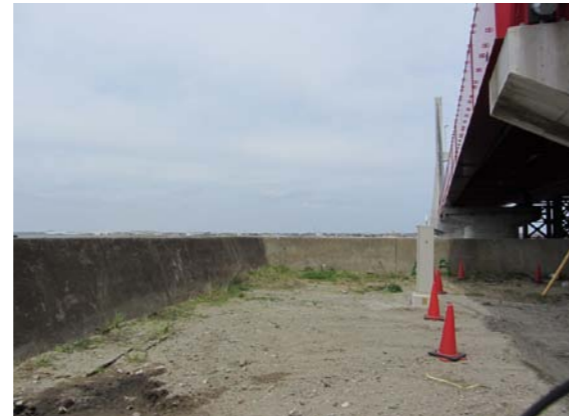
先名重樹（防災科学技術研究所）2011/4/7～10
銚子市大橋町

箇所名	銚子市-1, 神栖市-13	都道府県	千葉県、茨城県	市区町村	銚子市、神栖市	地区	銚子市三軒町, 唐子町, 中央町, 本城町, 長塚町, 若宮町, 松本町, 神栖市本新町, 海老台, 高野	6/6
発生面積	中	地形分類	旧河道・旧落堀	液状化発生履歴	液状化発生の履歴なし			
土地改変履歴	大橋町付近は1965～69年間の埋立							
被害概要	大橋町では道路の亀裂、陥没。護岸背面の地表面亀裂、護岸のクラック。本城町では道路の沈下による家屋との段差。神栖市波崎新港では護岸の変状。							
噴砂の状況	小	地盤の変形量(沈下、傾斜)	中	被害の程度	中			
出典・調査	東北地方太平洋沖地震による関東地方の地盤液状化現象の実態解明委員会、利根川下流河川事務所
