| 箇所名 | 香取市-2, 稲敷市-5 | | | 都道府県 | 千葉県、茨城県 | | 市区町村 | 香取市、稲敷市 | | 地区 | 香取市筈島, 長島, 砂場, 稲敷市西代, 中島, 佐原下手 | | | | 2/6 |
| 被害概要 | 流動によるため池周辺の道路の崩壊、家屋の傾斜、沈下。農地の亀裂、噴砂、道路の不陸、駐車場の噴砂。横利根水門付近では堤防のり面の変状。 | | | | | | | | | | | | | | |

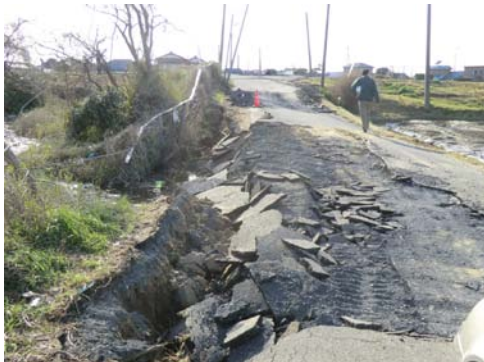
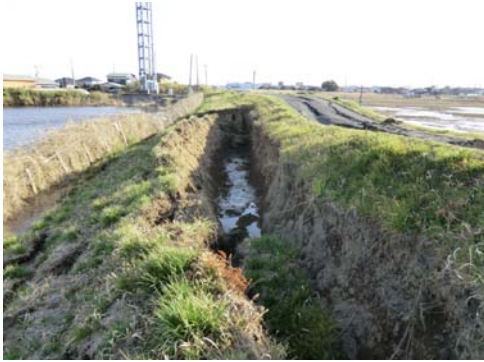
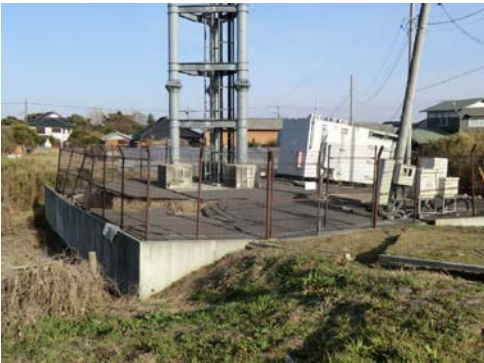
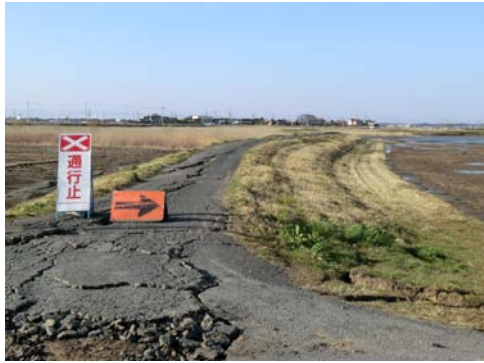
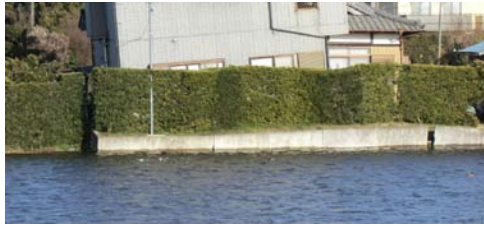
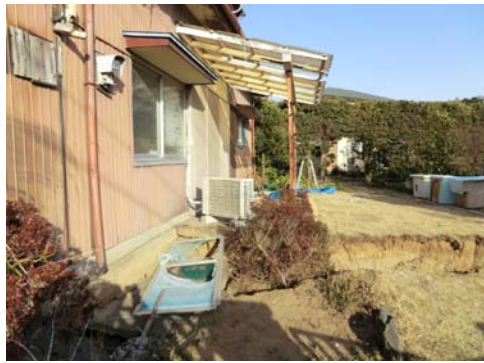
古関潤一（東京大学）2011/3/19  
佐原市筈（こうがい）島

| 被害概要 | 流動によるため池周辺の道路の崩壊、家屋の傾斜、沈下。農地の亀裂、噴砂、道路の不陸、駐車場の噴砂。横利根水門付近では堤防のり面の変状。 | | | | | | | | | | | | | |

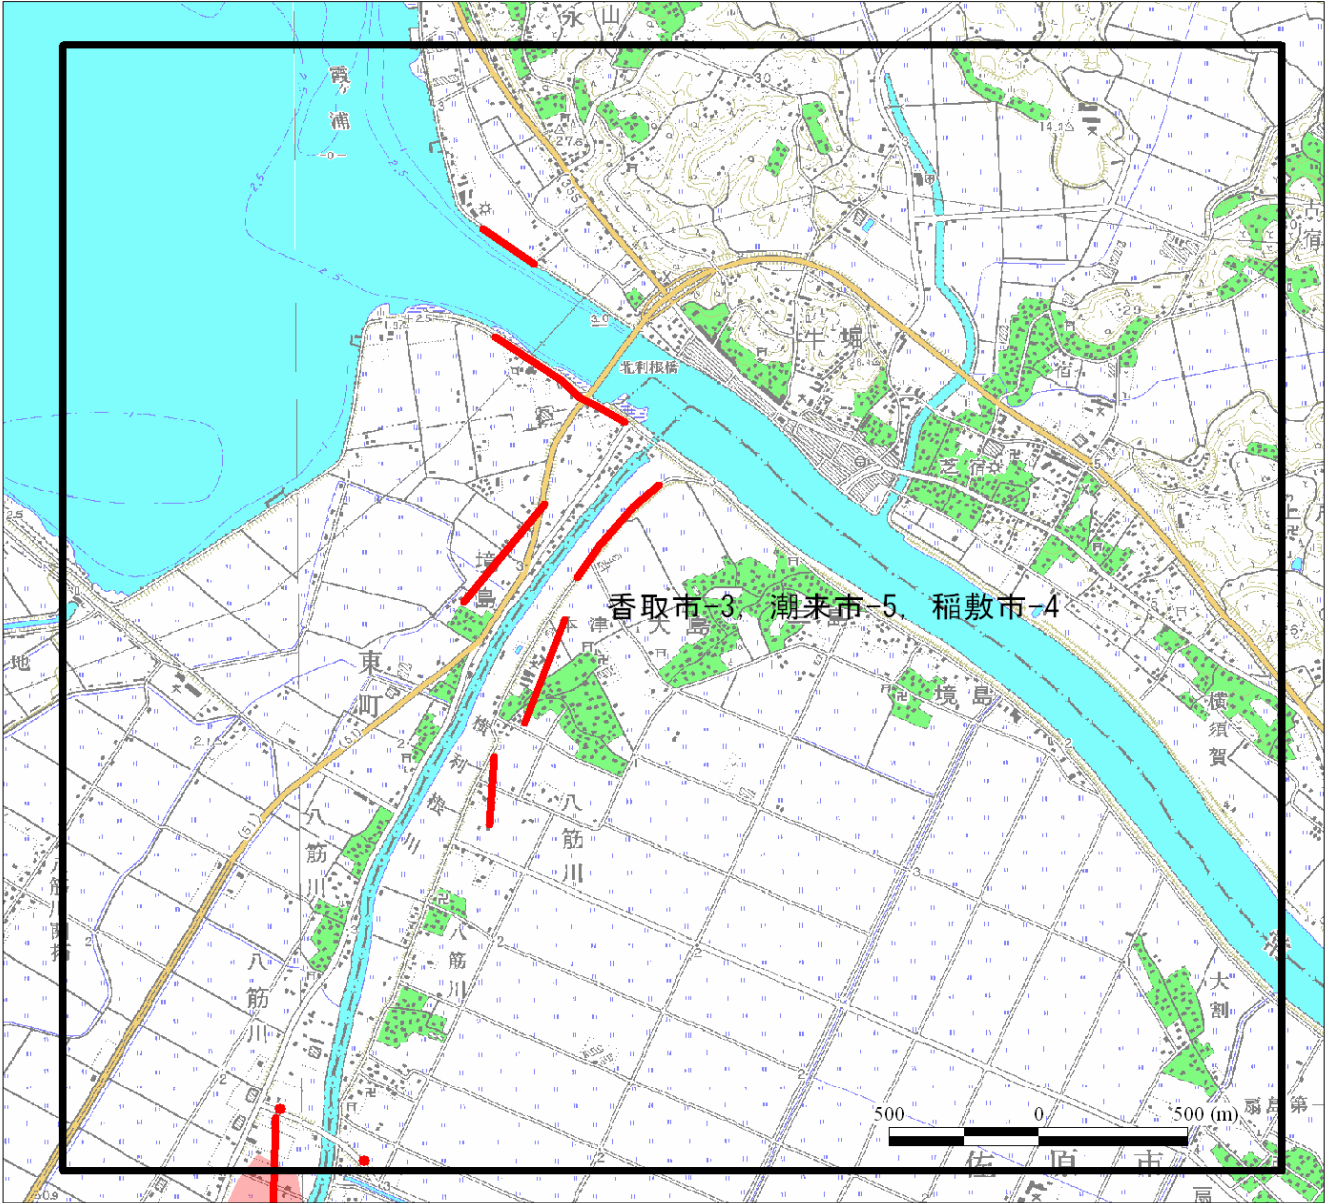
平面図（赤色は液状化、青色は非液状化を示す。面的着色は、専門家が現地調査結果に地形・地質情報等を加味して、その範囲を推定したものであり、その境界位置は厳密なものではない）

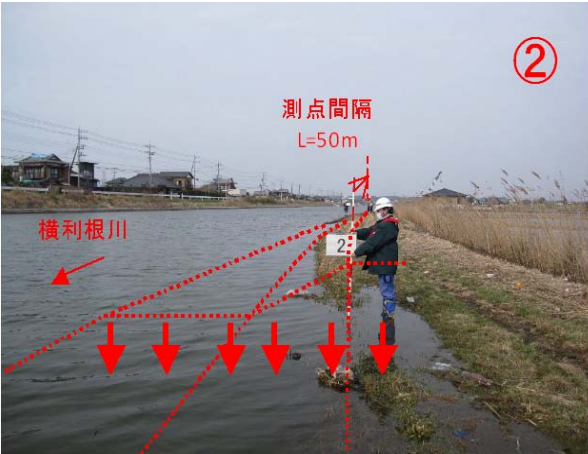
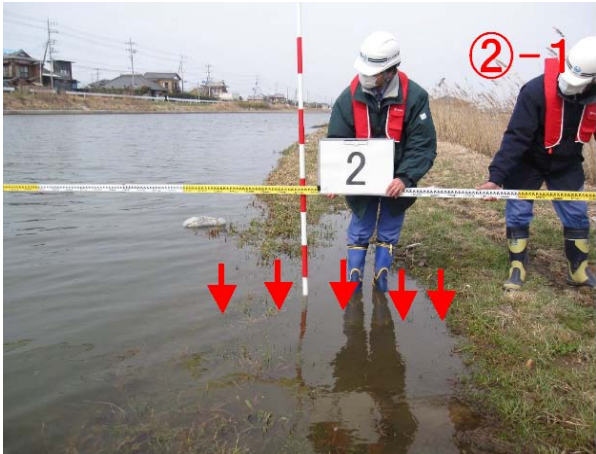
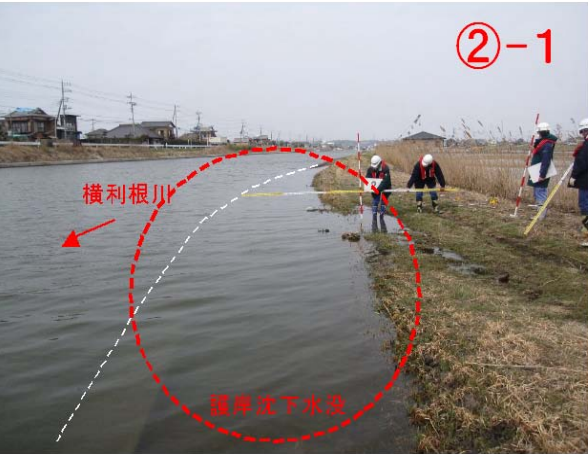
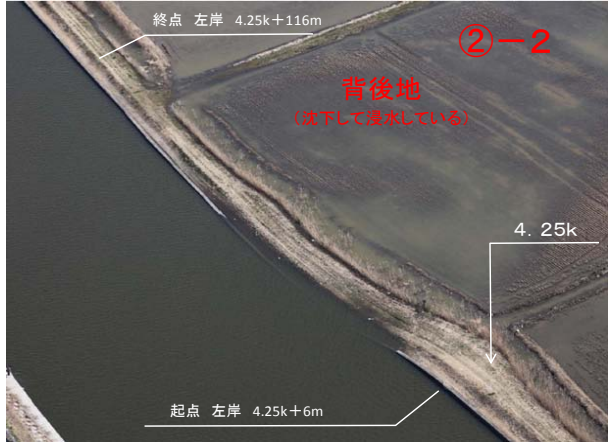
霞ヶ浦河川事務所  
横利根川 左岸 4.25km+6m ～ 4.25km+116m

| 被害概要 | 横利根川堤防被災L=1300m、北利根川堤防被災L=200m | | | | | | | | | | | | | | |
