| 箇所名 | 印西市-1, 栄町-1 | 都道府県 | 千葉県 | 市区町村 | 印西市, 栄町 | 地区 | 印西市五貫津, 酒直ト抗, 栄町安食, 安食台, 大洲, 仲町 | 1/6 |
| 被害概要 | ブロック壁の破損・傾き、地盤及び道路面の陥没・盛り、ネットフェンスの変形、植栽・カラー舗装部の噴砂、電柱の傾斜、噴砂による地割れ | | | | | | | |
| 出典・調査 | 東北地方太平洋沖地震による関東地方の地盤液状化現象の実態解明委員会 | | | | | | | |

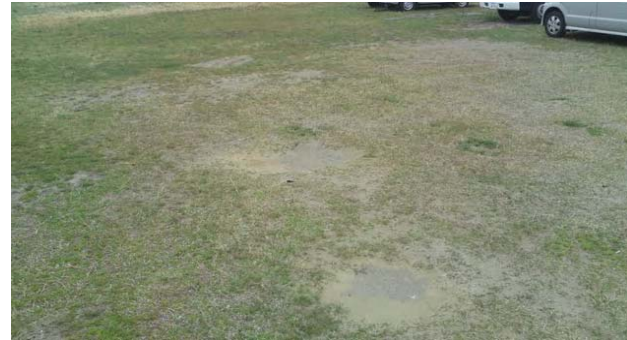
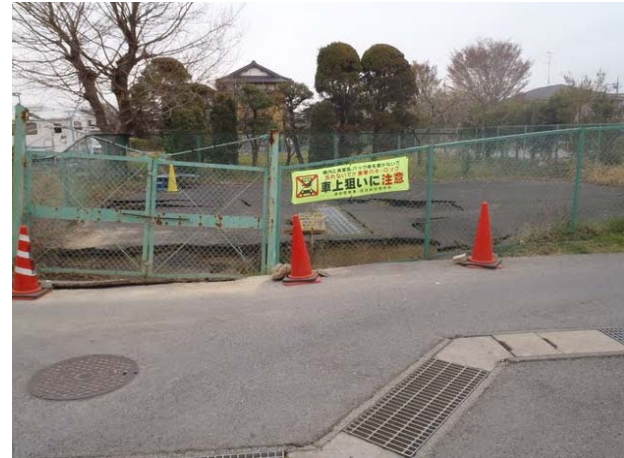
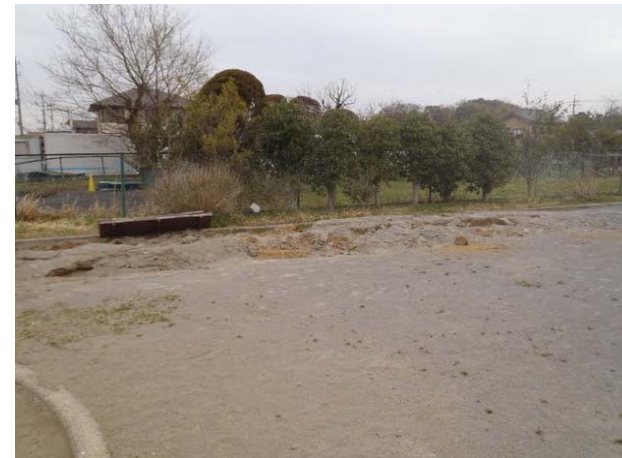
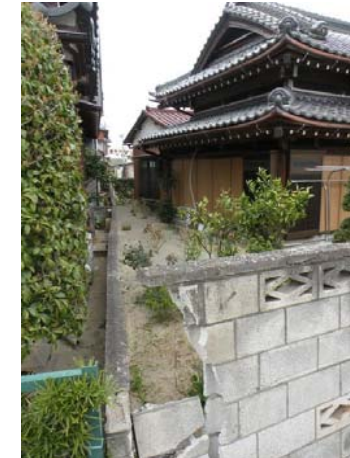
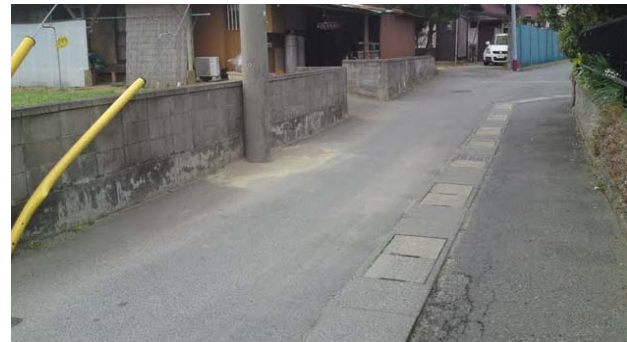
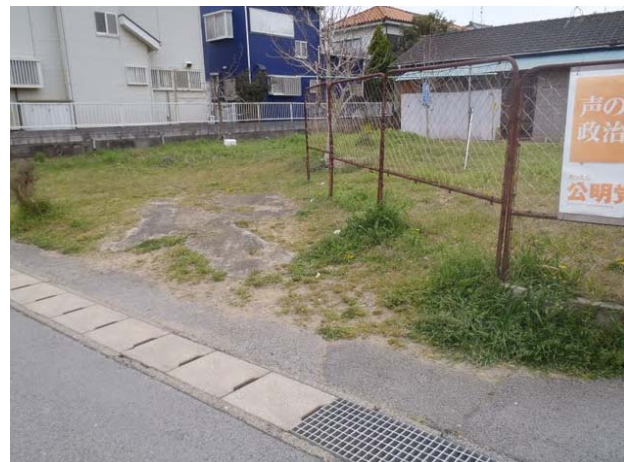
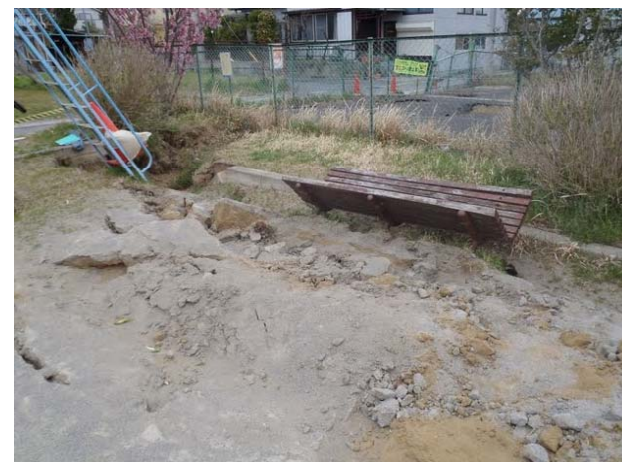
先名重樹(防災科学技術研究所)
2011/4/7～8 長門橋付近

| 被害概要 | ブロック壁の破損・傾き、地盤及び道路面の陥没・盛り、ネットフェンスの変形、植栽・カラー舗装部の噴砂、電柱の傾斜、噴砂による地割れ | | | | | | | |
| 噴砂の状況 | 1地点当りの噴砂規模は、やや小さい | 地盤の変形量(沈下、傾斜) | 10数cm～50cm程度の沈下 | | | | 被害の程度 | 中 |

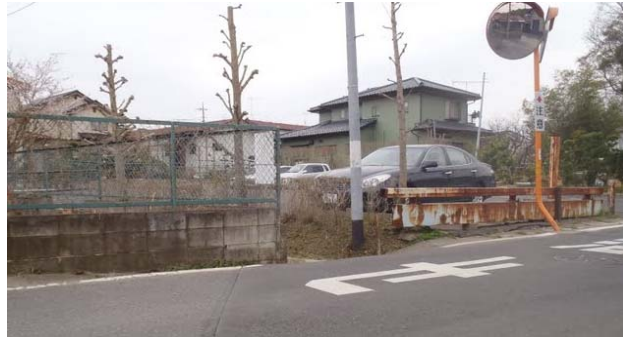
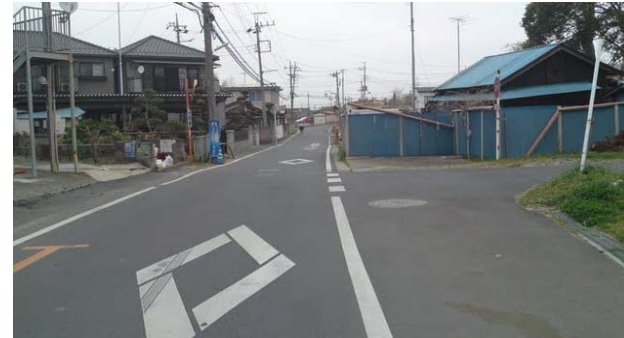
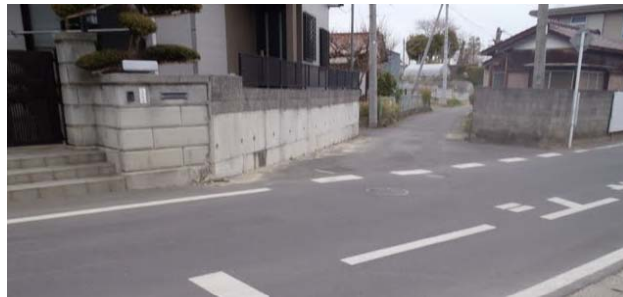
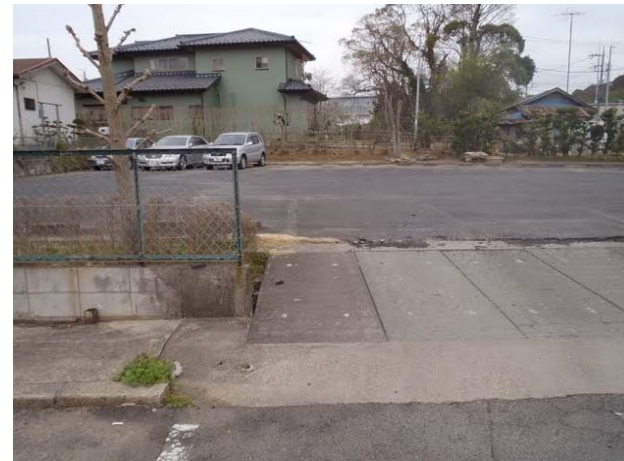
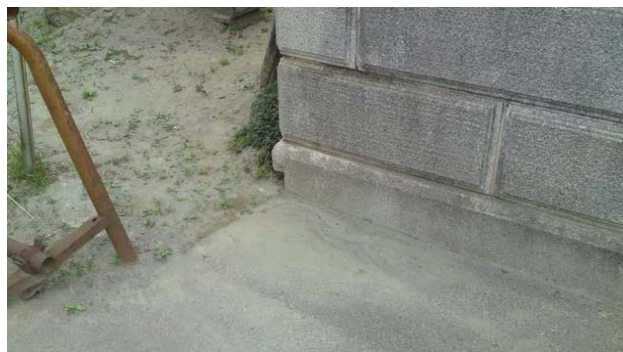
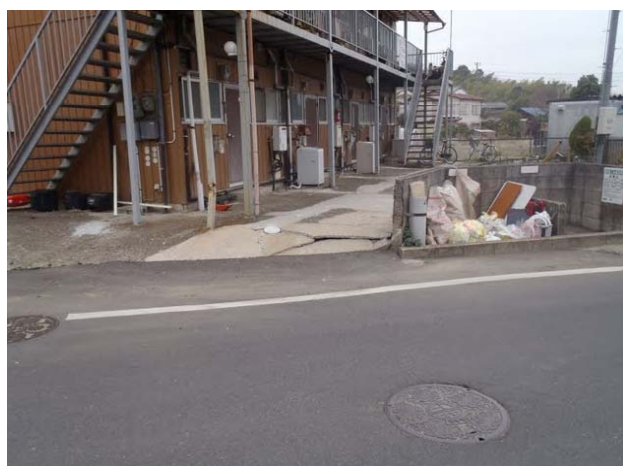
先名重樹(防災科学技術研究所)
2011/4/7~8 小林駅付近

| 被害概要 | 地中タンクの浮上りによると思われるコンクリートの破損、アパート外階段市中の座屈、道路の波打ち、ブロックの破損・ズレ、門扉の傾き、建屋のゆがみ | | | | | | | |
| 噴砂の状況 | 建屋の脇等からの噴砂 | 地盤の変形量(沈下、傾斜) | 10~30cm程度 | | | | 被害の程度 | 小 |
