箇所名	我孫子市-1, 利根町-1, 印西市-4	都道府県	千葉県、茨城県	市区町村	我孫子市、利根町、印西市	地区	我孫子市布佐, 布佐西町, 都, 利根町布川, 印西市大森, 発作	1/6
発生面積	中	地形分類	干拓地、盛土地、氾濫平野	液状化発生履歴	当地区内では液状化履歴はないが、南東側の木下地区では1923大正関東地震の際に発生履歴あり			
土地改変履歴	我孫子市の布佐地区では、1870年の洪水で利根川堤防が決壊し、冠水して切所沼という沼地があった。1952年の埋立により住宅地となった。							
被害概要	切所沼を埋立てた箇所(利根川右岸堤防の川裏側部も含む)で激しい液状化が発生。それ以外では、利根町布川(布佐の対岸側)、印西市大森、発作で散発的に発生。							
噴砂の状況	噴砂量大	地盤の変形量(沈下、傾斜)	沈下25cm程度			被害の程度	大	
出典・調査	東北地方太平洋沖地震による関東地方の地盤液状化現象の実態解明委員会、利根川下流河川事務所

箇所名	我孫子市-2, 柏市-1	都道府県	千葉県	市区町村	我孫子市、柏市	地区	我孫子市新木野, 柏市水道橋, 千間橋, 手賀新田	1/6
発生面積	中	地形分類	谷底低地、干拓地	液状化発生履歴	近傍にはない			
土地改変履歴	我孫子市新木野は台地に食い込んだ谷底低地を盛土し、宅地化(昭和42年以降)。手賀川堤防周辺は旧手賀沼の干拓地で1946~1968年に施工。							
被害概要	我孫子市新木野の宅地、手賀川堤防周辺で噴砂。							
噴砂の状況	小規模	地盤の変形量(沈下、傾斜)	小	被害の程度	小			
出典・調査	東北地方太平洋沖地震による関東地方の地盤液状化現象の実態解明委員会、利根川下流河川事務所

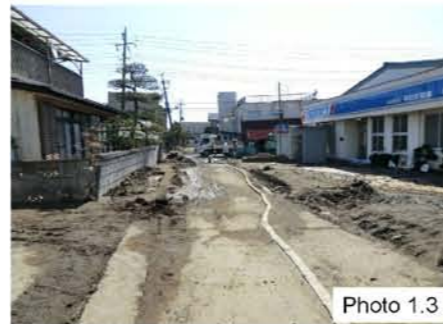
向かって左側が沼側で左下の写真
右側は沼ではなかった側で右下の写真
→被災状況が一変する。

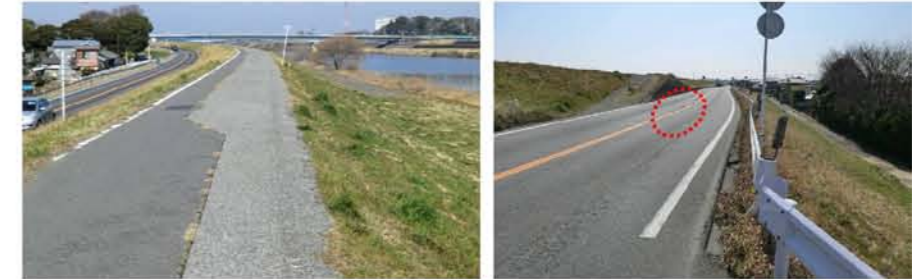
古関潤一(東大生研)2011/3/13、25
都交差点北東側は利根川右岸76.0kmの堤防

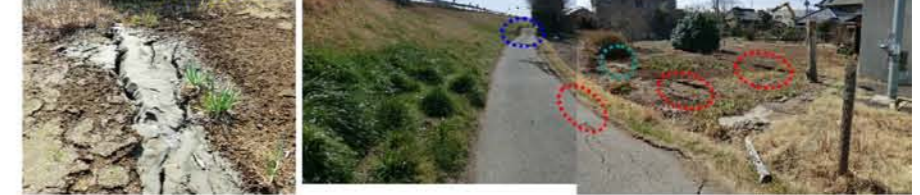
川表側は被害なし
川裏側は路面に縦断亀裂
+これに並行した亀裂+噴砂
+のり尻部の沈下・段差

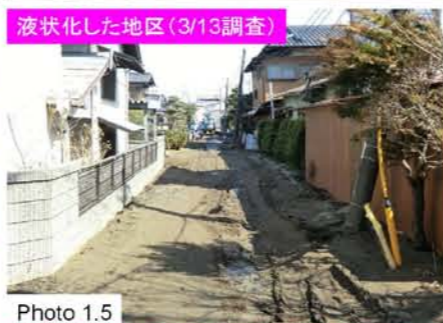
Photo 1.5

利根川堤防に隣接した家屋の状況1

地震中から数箇所所で砂混じりの水が高さ50cm程度まで噴出し、約30分間継続したとのこと
(他の家屋では約10分間という事例もあり)
その後の余震での噴出はなかったとのこと
昭和30年代に引っ越してきてから初めての経験(1987年千葉県東方沖地震では液状化せず)

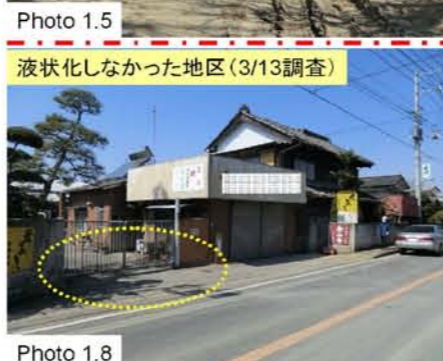
Photo 1.8

家屋等の沈下・傾斜被害

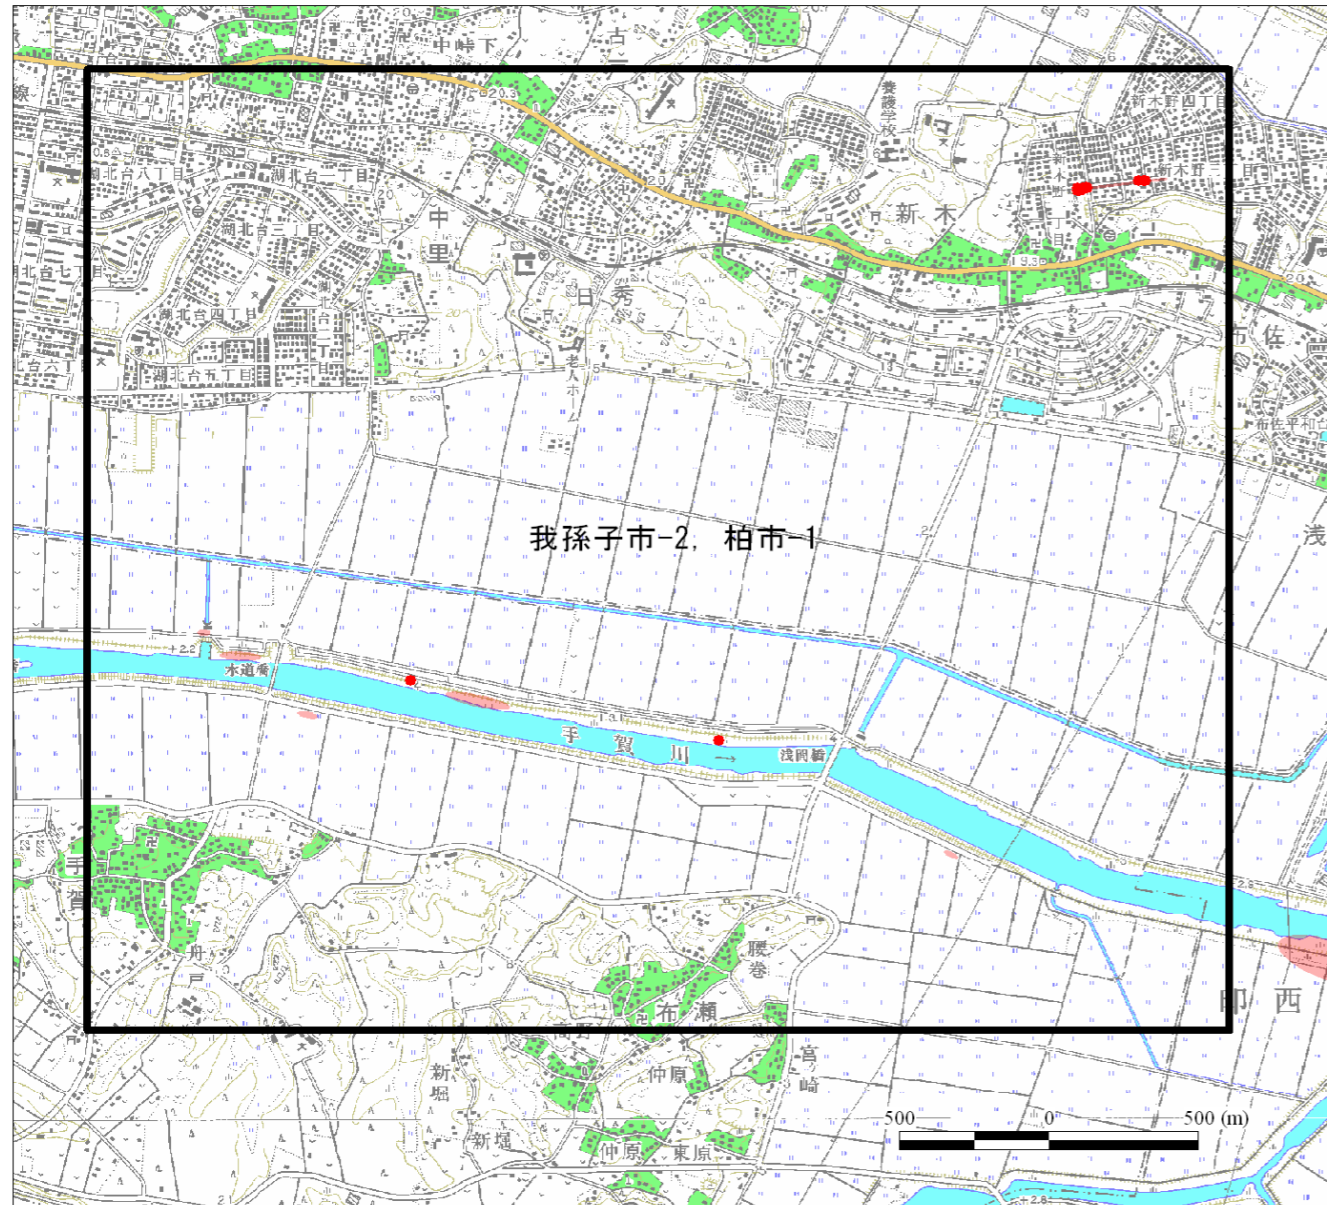
平面図 (赤色は液状化、青色は非液状化を示す。面的着色は、専門家が現地調査結果に地形・地質情報等を加味して、その範囲を推定したものであり、その境界位置は厳密なものではない)

箇所名	我孫子市-2, 柏市-1	都道府県	千葉県	市区町村	我孫子市、柏市	地区	我孫子市新木野, 柏市水道橋, 千間橋, 手賀新田	6/6
発生面積	中	地形分類	谷底低地、干拓地	液状化発生履歴	近傍にはない			
土地改変履歴	我孫子市新木野は台地に食い込んだ谷底低地を盛土し、宅地化(昭和42年以降)。手賀川堤防周辺は旧手賀沼の干拓地で1946~1968年に施工。							
被害概要	我孫子市新木野の宅地、手賀川堤防周辺で噴砂。							
噴砂の状況	小規模	地盤の変形量(沈下、傾斜)	小				被害の程度	小
出典・調査	東北地方太平洋沖地震による関東地方の地盤液状化現象の実態解明委員会、利根川下流河川事務所
