箇所名	境町-1, 幸手市-2, 野田市-1, 五霞町-3	都道府県	茨城県、埼玉県、千葉県	市区町村	境町、幸手市、野田市、五霞町	地区	境町新吉町, 幸手市西関宿, 野田市江戸町, 三軒家, 五霞町幸主	1/6
発生面積	中	地形分類	旧河道, 旧川微高地, 氾濫平野, 河川敷	液状化発生履歴	1923年大正関東地震による液状化履歴あり			
土地改変履歴	幸手放水路建設に伴う河道の整備、旧川部の埋立て							
被害概要	工場団地内での液状化による道路の波打ち、段差。江戸川堤防の法面崩壊、利根川左岸の民家のブロックの破損							
噴砂の状況	工場団地の大規模噴砂、すべり部の噴砂	地盤の変形量(沈下、傾斜)	工場団地の沈下数10cm程度、堤防のすべり変動量数m程度				被害の程度	大
出典・調査	東北地方太平洋沖地震による関東地方の地盤液状化現象の実態説明委員会

箇所名	五霞町-1	都道府県	茨城県	市区町村	五霞町	地区	川妻, 小手指, 堀ノ内, 元栗橋	1/6
発生面積	中	地形分類	旧川微高地, 氾濫平野, 落堀		液状化発生履歴	液状化発生の履歴なし		
土地改変履歴	権現堂調節池の整備、工場団地の整備、落堀や湿地の埋立て							
被害概要	畑地での小規模な噴砂が発生。権現堂調節池左岸で所々に噴砂が発生。							
噴砂の状況	噴砂の規模は小	地盤の変形量(沈下、傾斜)	顕著な変形等は見られず。			被害の程度	小	
出典・調査	東北地方太平洋沖地震による関東地方の地盤液状化現象の実態解明委員会

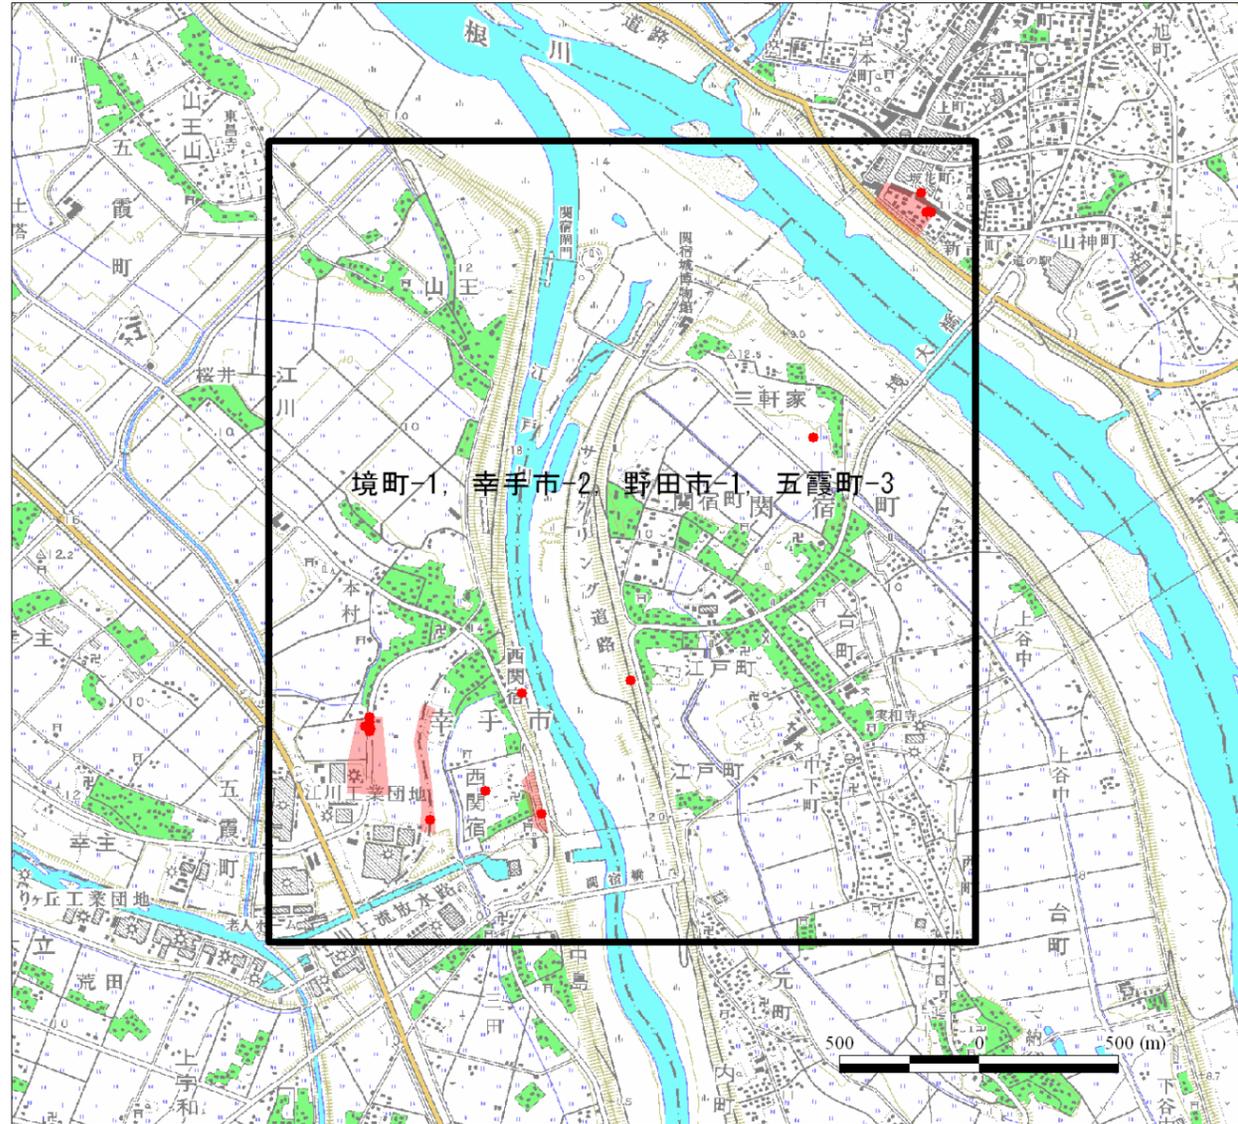
平面図 (赤色は液状化、青色は非液状化を示す。面的着色は、専門家が現地調査結果に地形・地質情報等を加味して、その範囲を推定したものであり、その境界位置は厳密なものではない)

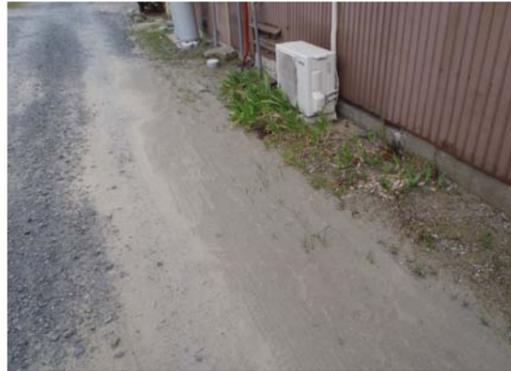
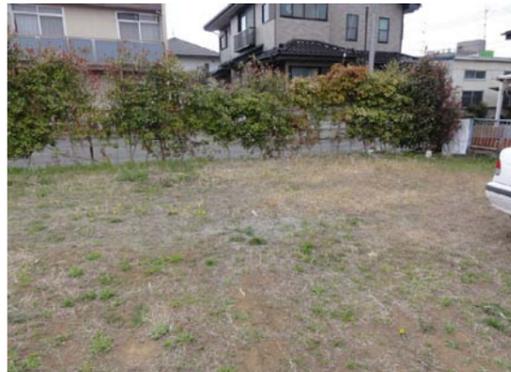
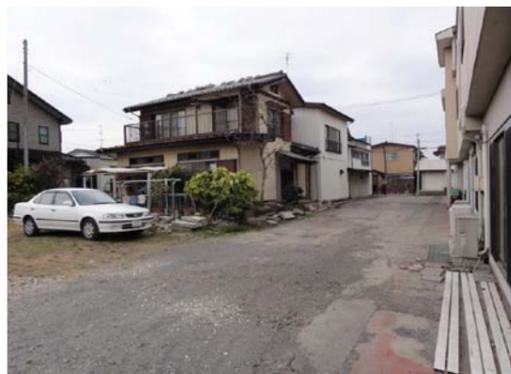
先名重樹(防災科学技術研究所)
2011/4/7~10 利根川左岸

箇所名	境町-1, 幸手市-2, 野田市-1, 五霞町	都道府県	茨城県、埼玉県、千葉県	市区町村	境町、幸手市、野田市、五霞町	地区	境町新吉町, 幸手市西関宿, 野田市江戸町, 三軒家, 五霞町幸主	6/6
発生面積	中	地形分類	旧河道, 旧川微高地, 氾濫平野, 河川敷	液状化発生履歴	1923年大正関東地震による液状化履歴あり			
土地改変履歴	幸手放水路建設に伴う河道の整備、旧川部の埋立て							
被害概要	工場団地内での液状化による道路の波打ち、段差。江戸川堤防の法面崩壊、利根川左岸の民家のブロックの破損							
噴砂の状況	工場団地の大規模噴砂、すべり部の噴砂	地盤の変形量(沈下、傾斜)	工場団地の沈下数10cm程度、堤防のすべり変動量数m程度				被害の程度	大
出典・調査	東北地方太平洋沖地震による関東地方の地盤液状化現象の実態説明委員会

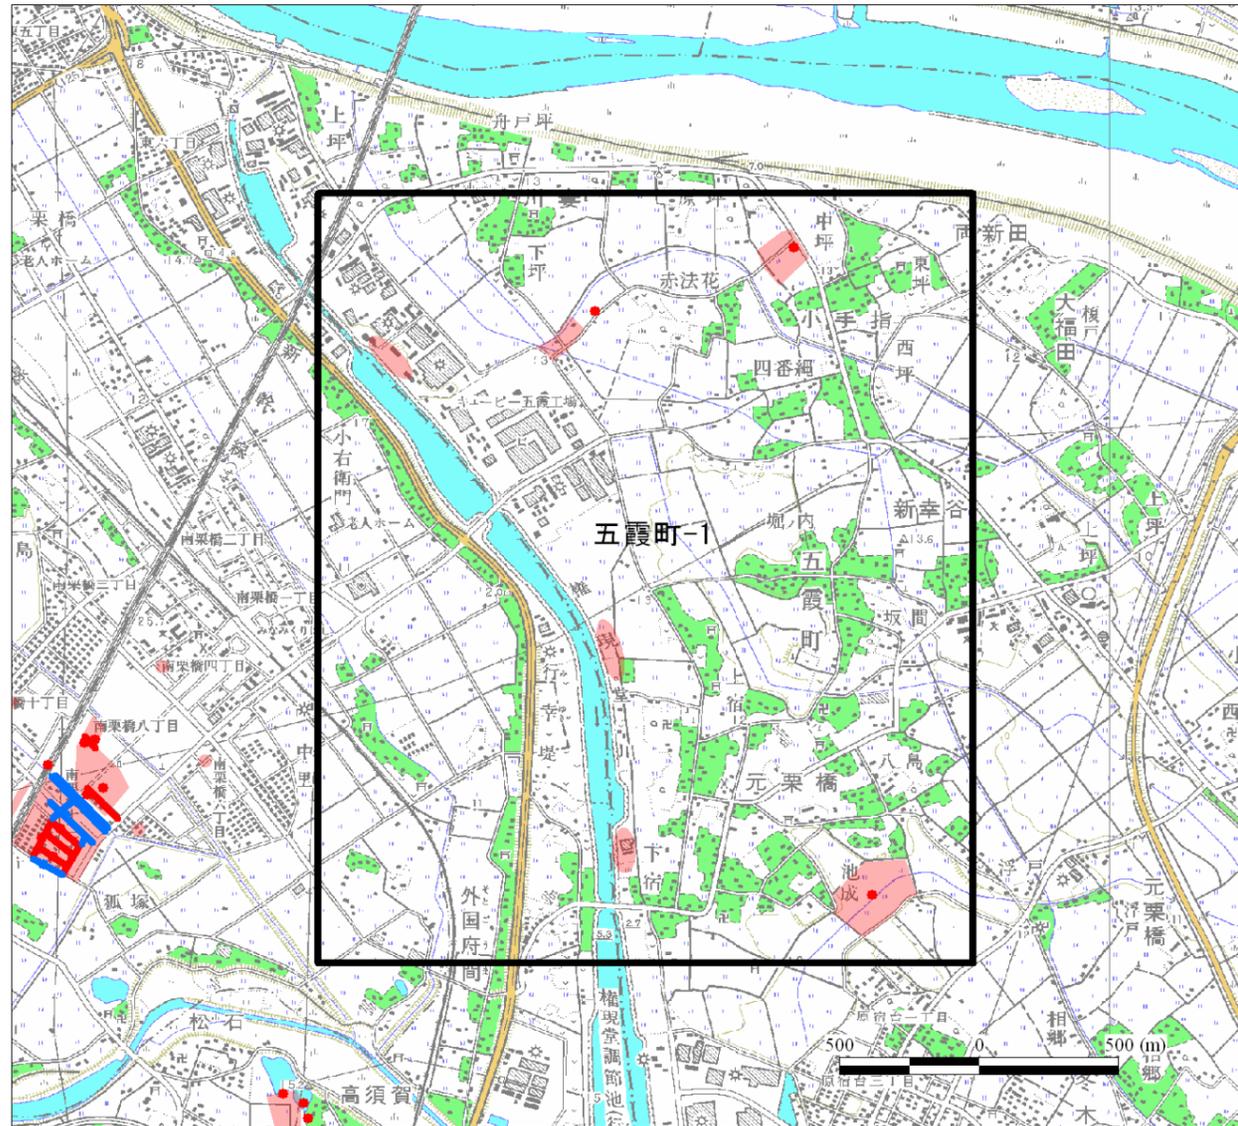
平面図 (赤色は液状化、青色は非液状化を示す。面的着色は、専門家が現地調査結果に地形・地質情報等を加味して、その範囲を推定したものであり、その境界位置は厳密なものではない)

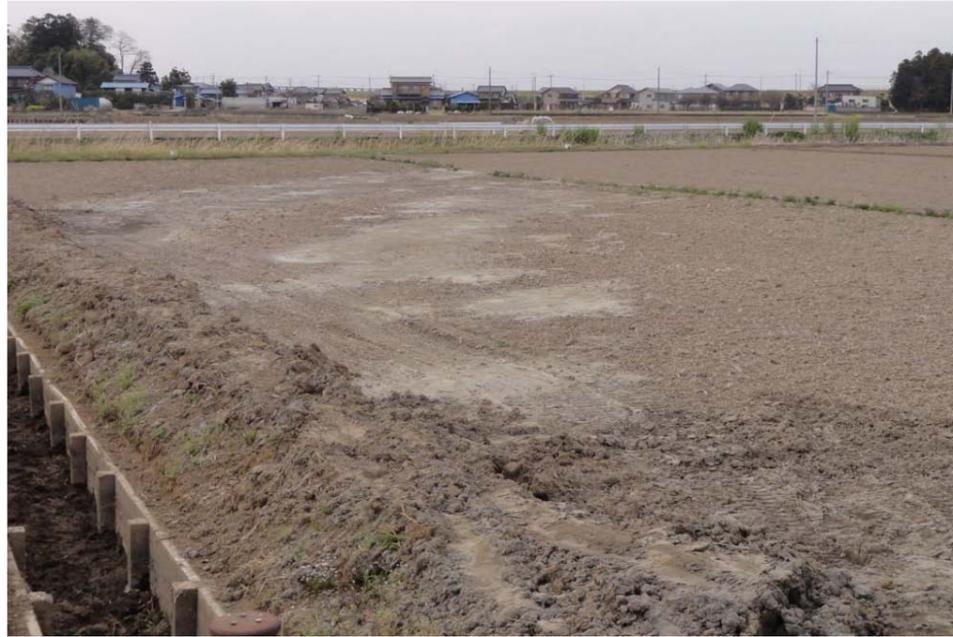
先名茂樹(防災科学技術研究所)
2011/4/7~10 赤法花、中坪付近

箇所名	五霞町-1	都道府県	茨城県	市区町村	五霞町	地区	川妻, 小手指, 堀ノ内, 元栗橋	6/6
発生面積	中	地形分類	旧川微高地, 氾濫平野, 落堀	液状化発生履歴	液状化発生の履歴なし			
土地改変履歴	権現堂調節池の整備、工場団地の整備、落堀や湿地の埋立て							
被害概要	畑地での小規模な噴砂が発生。権現堂調節池左岸で所々に噴砂が発生。							
噴砂の状況	噴砂の規模は小	地盤の変形量(沈下、傾斜)	顕著な変形等は見られず。				被害の程度	小
出典・調査	東北地方太平洋沖地震による関東地方の地盤液状化現象の実態説明委員会
