# 台風12号に伴う

## 日光砂防事務所管内の被災状況

平成23年9月2日17時 現在

国土交通省 関東地方整備局 日光砂防事務所

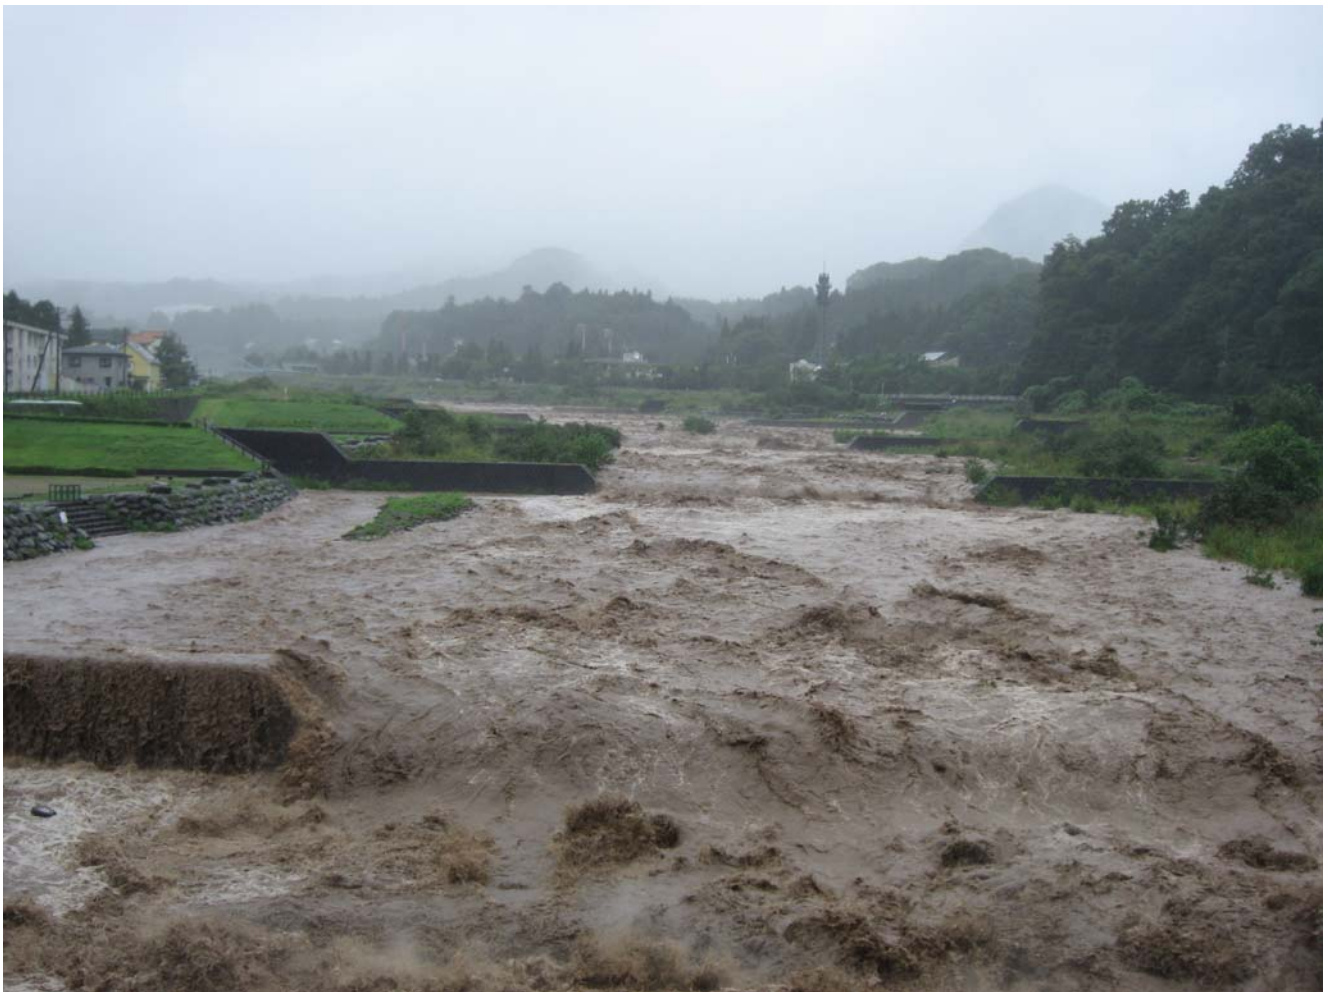
大谷川(霧降大橋より上流 9月2日7時頃)

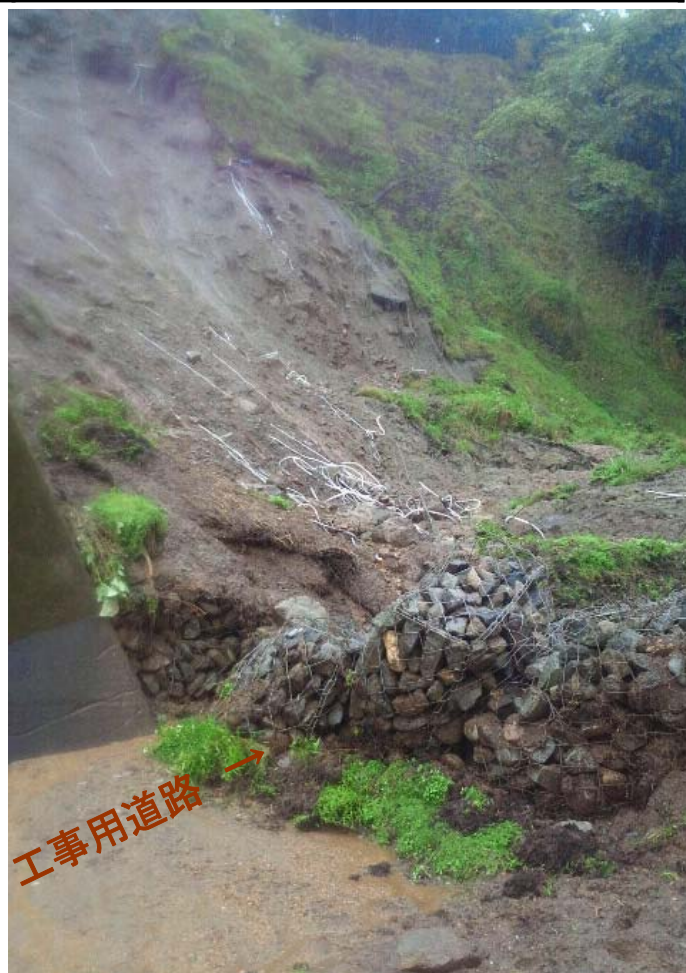
9月2日15時時点、稲荷川工事用道路(写真の右側に稲荷川第6堰堤があります。)で法面崩壊がありました。このため、現在、この工事用道路を通行止めにしていきます。

稲荷川工事用道路 法面崩落

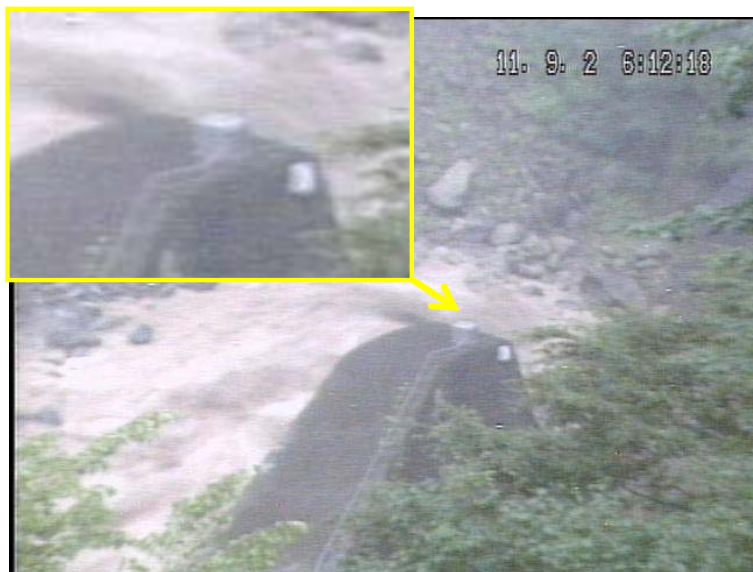
写真1

平成23年9月2日6時

早川谷上流砂防堰堤に設置している土石流ワイヤーセンサーにより土石流を感知しました  
センサーは土石流により破壊されています。

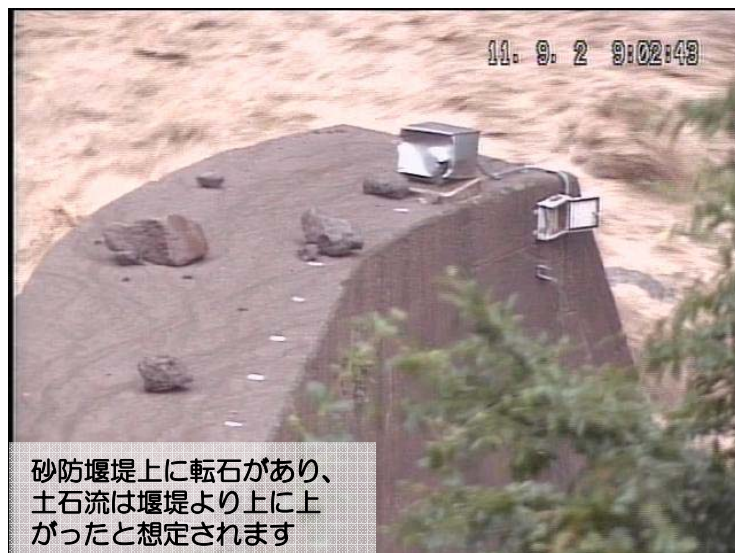
写真2

平成23年9月2日7時

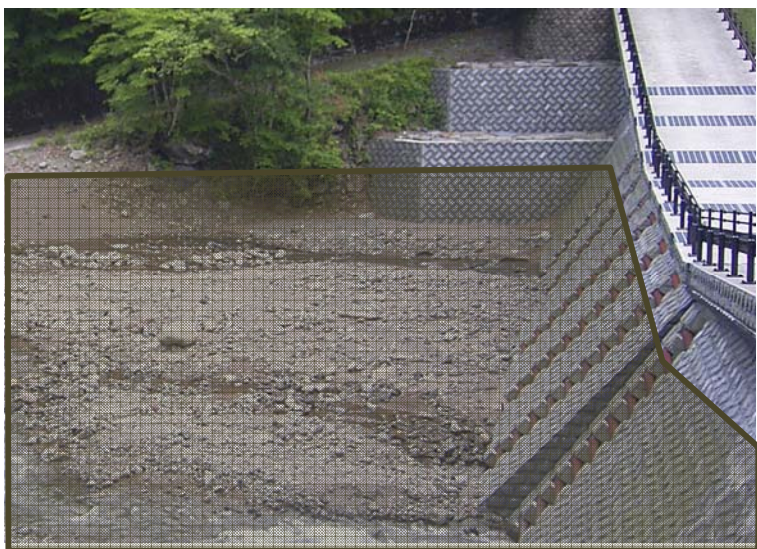
写真3

稲荷川第10上流砂防堰堤における土砂補足状況

平成23年6月撮影

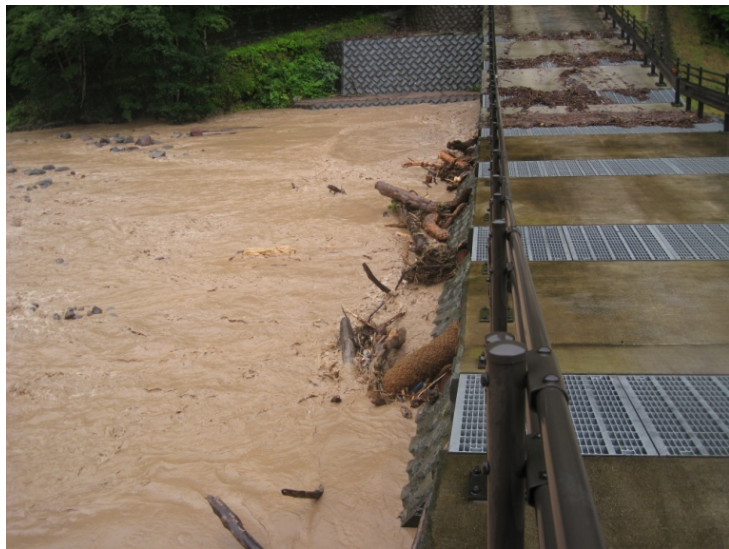
写真4

平成23年9月2日

台風12号による土砂堆積想定ライン

稲荷川では多くの砂防施設が配置されており、上流で発生した土石流は砂防施設により補足され、下流の日光市街地では被害は報告されていません。

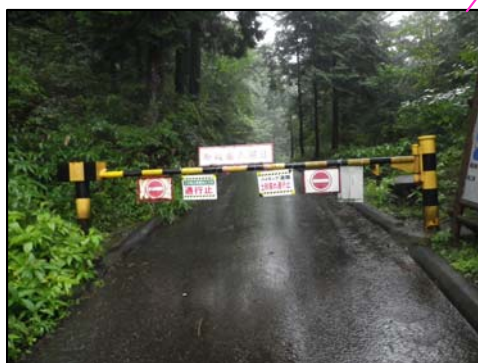
通行止め状況  
(稲荷川第10砂防堰堤側)

稲荷川工事用道路は、砂防堰堤群ハイキングコースとしても利用されていますが、今回、コース脇の法面が崩落したことから、当面の間、「通行止め」とします。

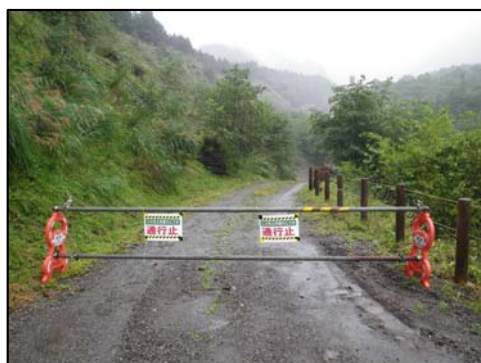
通行止め状況  
(崩落箇所 下流側)

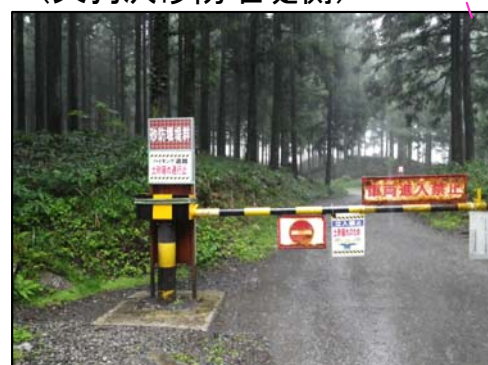
通行止め状況  
(天狗沢砂防堰堤側)
