台風15号による出水による概況を下記に示します。

平成23年9月 台風15号による出水状況 (2/6)

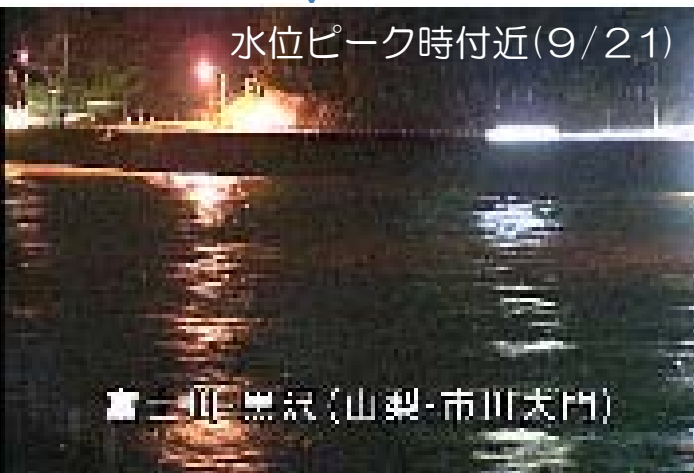
水位ピーク時付近(9/21)

--- 台風15号最高水位
(241.31m: 清水端水位観測所)

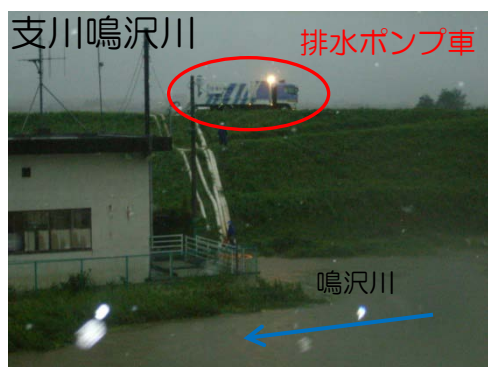
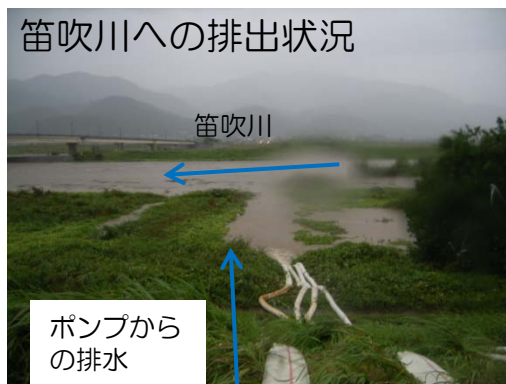
排水ポンプ車 稼働状況

笛吹川の水位が高いため、鳴沢川の水が笛吹川に流れなくなり、鳴沢川の水位が高くなりました。そこで、排水ポンプ車により鳴沢川の水を吸い上げて笛吹川に排水し鳴沢川の水位を低下させ、内水氾濫の被害を軽減しました。

笛吹川支川の鳴沢川の水位上昇により、内水氾濫の恐れが生じたことから、市川三郷町から要請を受け、9月21日13:00排水ポンプ車を派遣。鳴沢川において、同日15:30に排水開始、翌22日8:00に帰還。

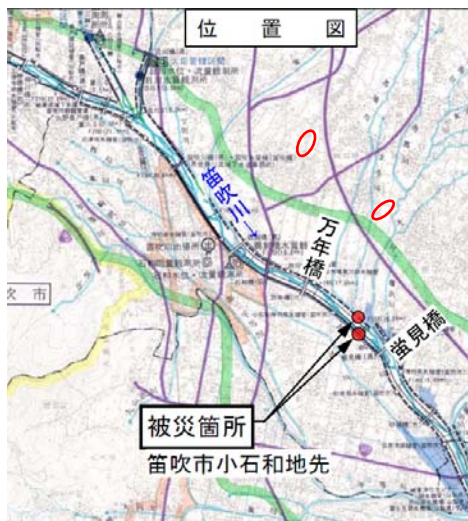
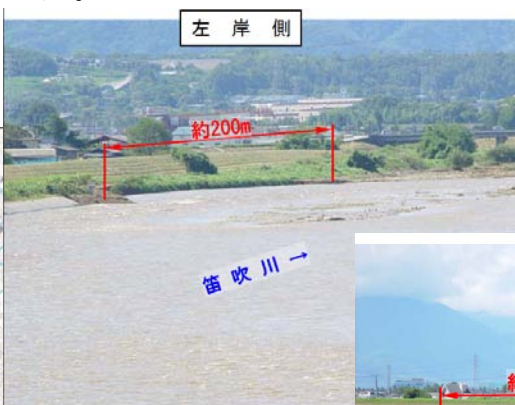
9月22日(木)
AM11:00発見

9月21日(水)からの増水を受け、水位が低下し始めた22日(木)午前の管内巡視により、
笛吹市石和町小石和地先において、河岸の浸食を発見しました。

今回の出水は堤防の高さからは安全に流下できる水位でしたが、急流河川であることから、
流速が早く、河岸が浸食され、そのまま河岸浸食が進むと堤防まで浸食される恐れが生じたため、
緊急的に浸食防止の対策を実施しました。
