# 河川堤防における地震対策の検討 とりまとめ

平成 23 年 9 月

関東地方河川堤防復旧技術等検討会

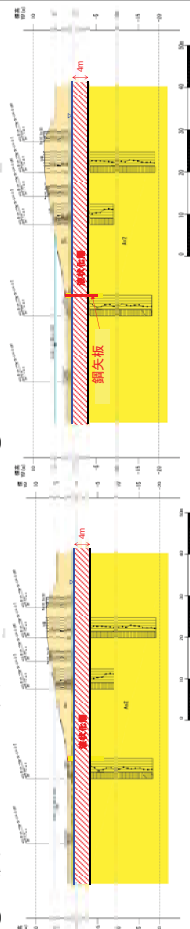
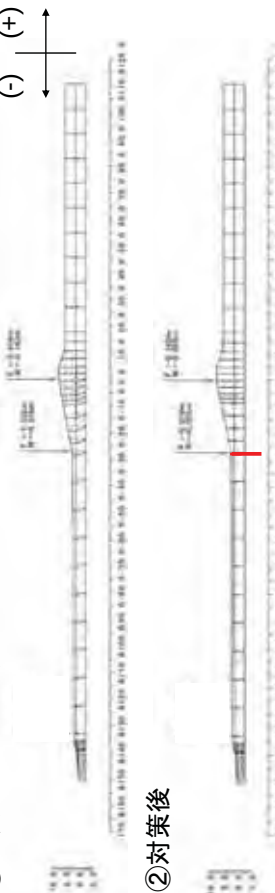
■解析対象  
利根川右岸39.0k+64m～39.5k+79m 千葉県香取市佐原地区

| 解析ケース | 天端沈下量<br>(m) | 側方変位量(m) | |
|---|---|---|---|
| 地震により被災を受けた断面 | 0.14 | -1.53 | -0.82 |
| 対策後(矢板) | 0.03 | -0.01 | -0.14 |

※側方変位量 十:川裏方向, 一:川表方向  
※41箇所の中規模液状化箇所が発生した標準的な震源の平均は幅約20cmである。今回、対策後の水平変位が13cmであり、中規模程度と同等である。

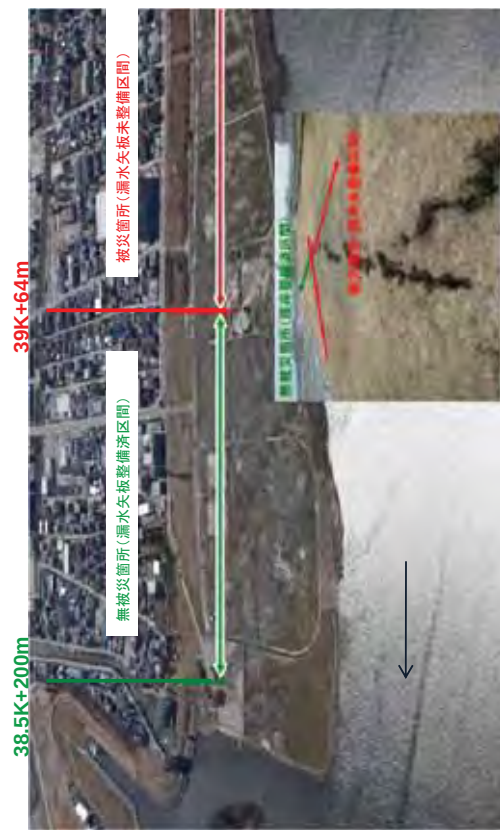
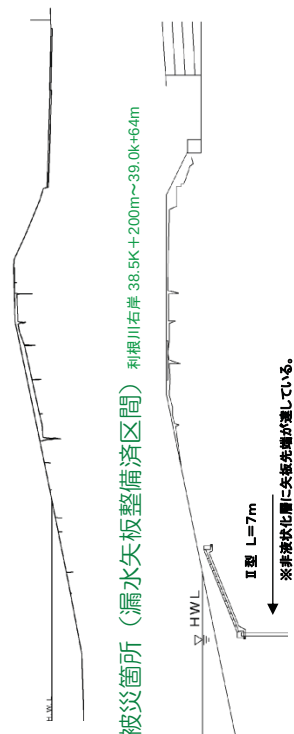
- ・今回の地震で、利根川右岸39.0k+64m～39.5k付近(写真:赤色部)で堤防の亀裂や川表側への変位等の大規模被災が発生した。
- ・右岸39.0k+64mから下流には漏水矢板(護岸)が施工されている。
- ・両箇所は近接しており、堤体構造もほぼ同様であったが、**既設漏水矢板が施工されている箇所は本地震による被災がなかった。**

・被災箇所(漏水矢板未整備区間) 利根川右岸 39.0k+64m～39.5k+79m

・無被災箇所(漏水矢板整備済区間) 利根川右岸 38.5K+200m～39.0k+64m

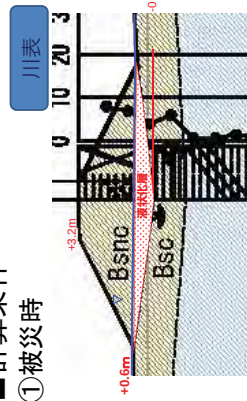
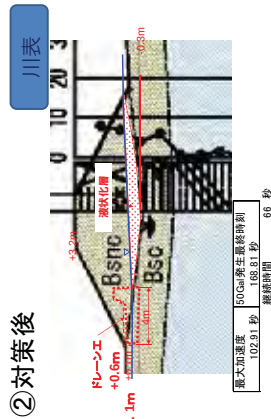
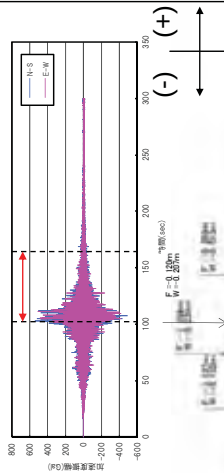
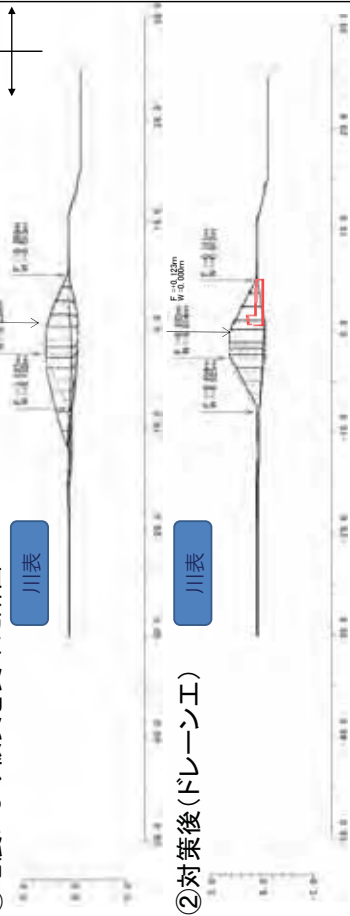
■解析対象  
那珂川(涸沼川)左岸7.5k+113m～8.0k 茨城県東茨城郡茨城町下石崎地区

| 解析ケース | 側方変位量 (m) | | | |
|---|---|---|---|---|
| 地震により被災を受けた断面 | 0.24 | -3.54 | -1.38 | -0.12 |
| 対策後(ドレーン) | 0.01 | 0.49 | 0.33 | 0.12 |

※41箇所の中規模液状化箇所が発生した標準的な震度の平均は概約2.0cmである。今回、対策後の水平変位が2.1cmであり、中規模液状化と同等である。

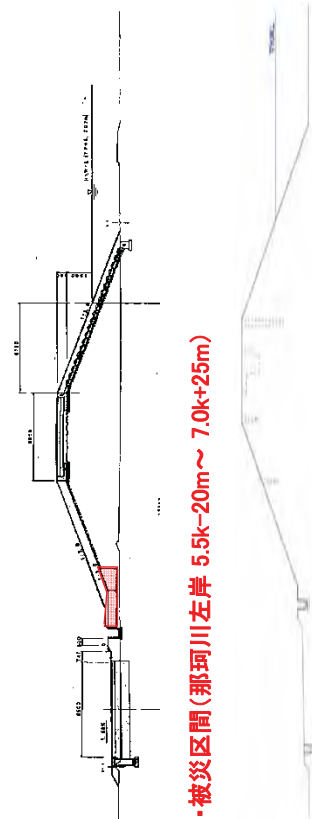
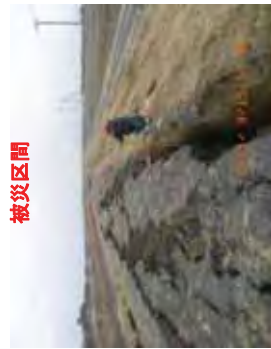
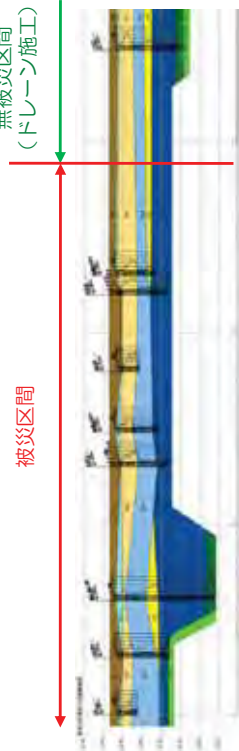
- ・今回の地震で、那珂川左岸におけるドレーン施工区間直下流の5.5k付近～7.0k付近で堤防の亀裂等の大規模被災が発生した。
- ・左岸7.0k～8.75kにはドレーンが施工されており、堤体構造もほぼ同様であるが、**ドレーン施工箇所は被災がなかった。**

・無被災区間(那珂川左岸 7.0k～8.75k)

・被災区間(那珂川左岸 5.5k～20m～7.0k+25m)

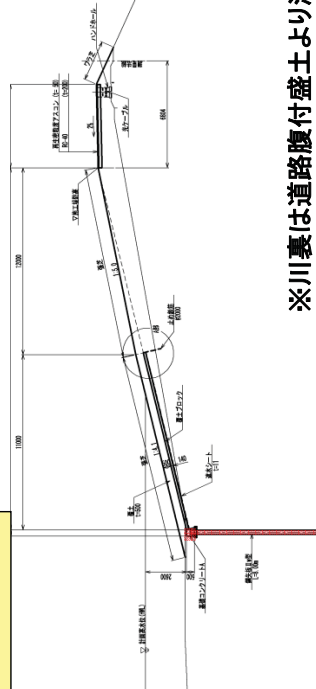
#### ①利根川下流

※川裏は道路腹付盛土より液状化に対する安定性確保

鋼矢板(川表)

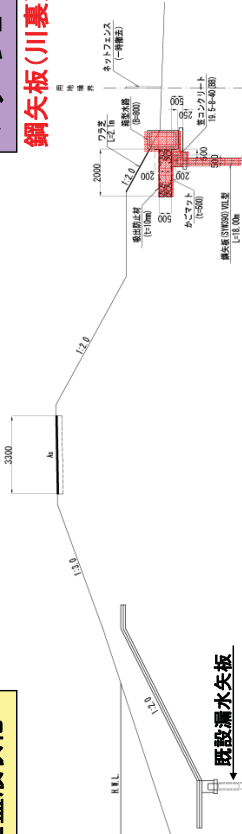
#### ②小貝川

※川表は既設漏水矢板で液状化に対する安定性確保

鋼矢板(川裏)

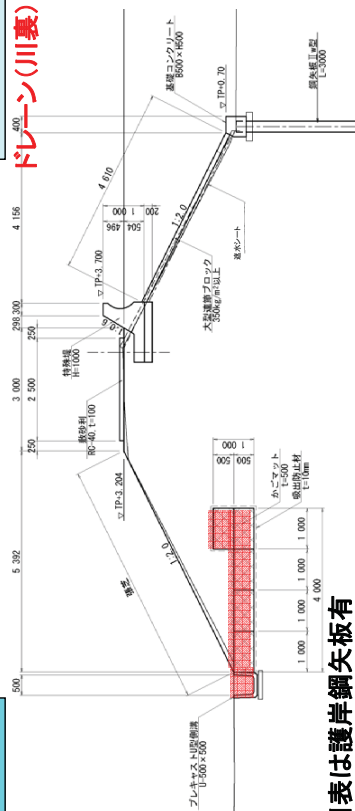
#### ⑥酒沼川

※川表は護岸鋼矢板有

ドレーン(川裏)
