工事事故(速報)の情報提供について

【工事事故(速報)発生状況】 (H23.9.30現在)

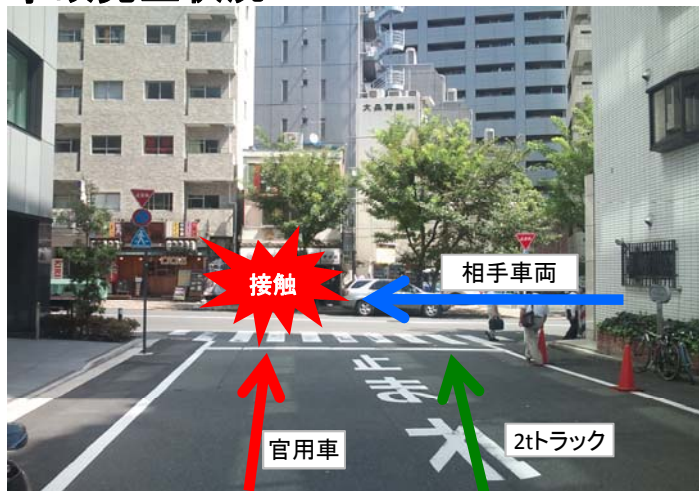
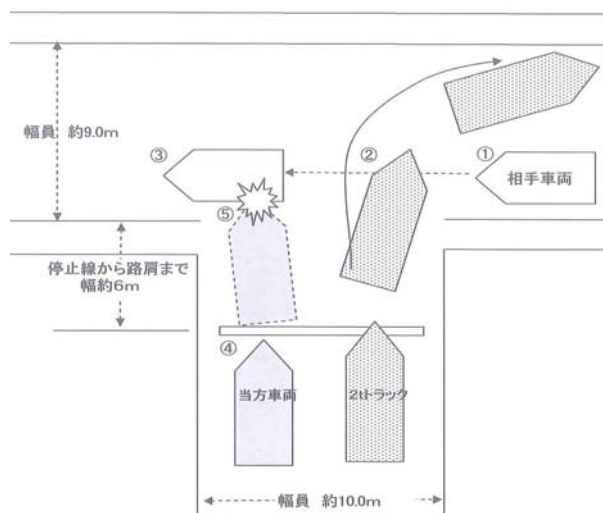
事故発生状況

- ・当方車両は、左折しようとして一時停止をした。(④)
- ・相手車両が右方向から左方向に移動しようとした(①→③)
- ・隣車線の2tトラックが右折したため(②)、相手車両が見えなかった。
- ・当方車両が左折するため前進したが(④→⑤)、右側を見落としていたため、相手車両と接触したもの。

- ・運転手の右前方確認不足によるもの。

- ・車両安全運転教育の徹底。
- ・死角がある場合は、無理な運転をせず、周囲の確認ができてから走行するよう指導すること。 など

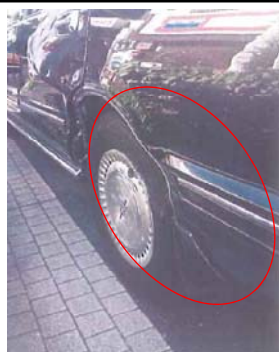
相手車両損傷状況

発生日時	平成 23 年 9 月 13 日 (火)			9 時 30 分	天候	晴
工事情報	河川系事務所 役務					
被災の状況	性別	年齢	職種	被災の程度		
	-	-	-	相手方車両・官用車損傷		
事故概要	交差点を左折しようとしたところ、右から来た一般車両と接触し、車両を損傷させたもの。					
公衆損害事故－第三者の負傷・第三者車両に対する損害

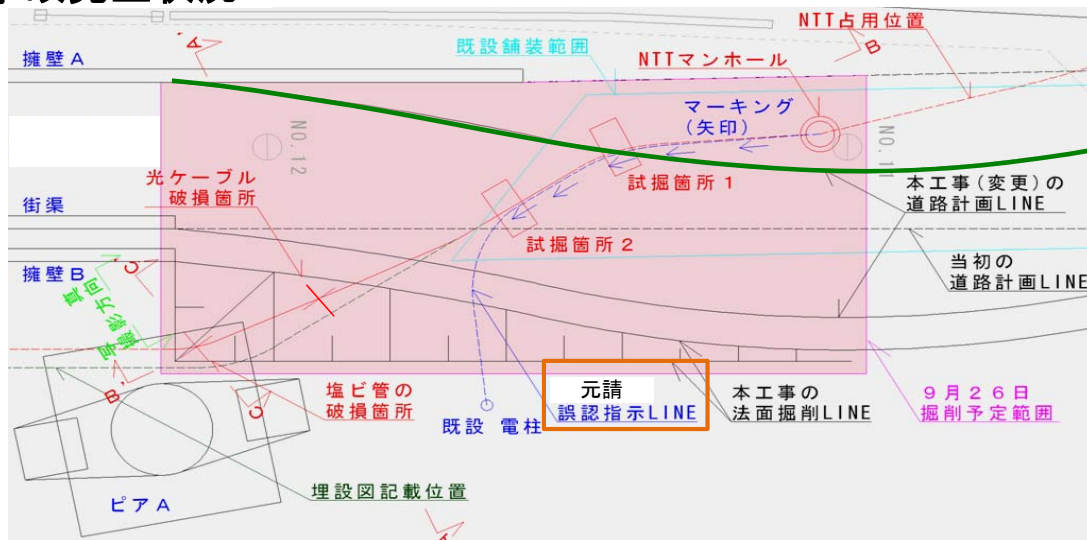
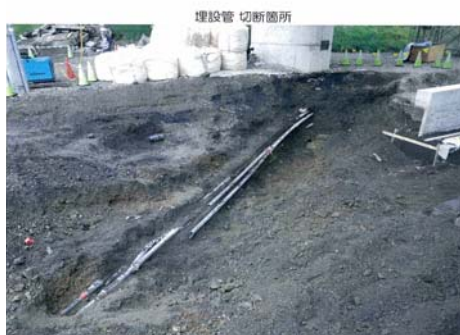
事故発生状況

発生日時	平成 23 年 9 月 26 日 (月) 9 時 40 分			天候	曇
工事情報	道路系事務所 As舗装工事				
被災の状況	性別	年齢	職種	被災の程度	
	-	-	-	NTT管・ケーブル損傷	
事故概要	掘削中、バックホウにてNTT管とケーブルを損傷させたもの。				
公衆損害事故-地下埋設物件損傷

- ・事前にNTTと立会いを行っていた。
- ・その後計画に変更があり、掘削範囲が拡大。
- ・当初計画の掘削範囲のままで埋設管位置を指示→損傷

- ・掘削範囲を変更した際に、埋設物に関する情報を再度確認しなかったため。
- ・埋設物に関する情報が現場内で共有されていなかったため。 など

- ・作業内容に変更が生じた場合は、作業箇所について再度確認すること。
- ・埋設物に関する情報を作業員に対して周知・徹底する。 など
