## ハッ場ダム建設のため蛇行地形に偽装された上湯原の巨大地すべり

Huge landslide of Kamiyubara camouflaged to meander geographical features because of Yanbadam construction

竹本弘幸(拓殖大学)

国交省により川の蛇行地形に偽装された  
上湯原の巨大地すべりとその実態

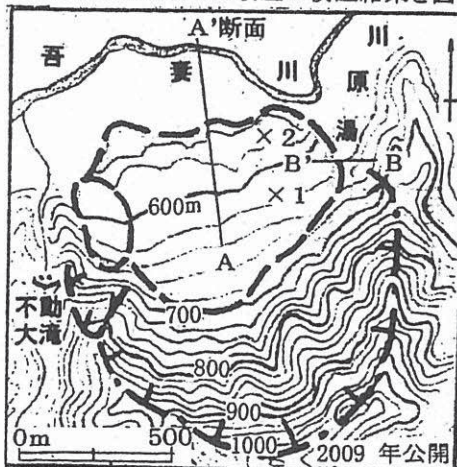
2009年公開(独)防災科学技術研究所の全国地すべりマップによれば, 上湯原地区は背後の円弧状急崖を滑落崖とし, 2つの地すべり斜面移動体で構成されていることを明らかにしている(図1)。竹本(2010)は, OkDAの堆積面高度が対岸の立馬に比べ30m以上低下した地すべり塊であることや河川局が公開した地質断面(図2)の誤りを指摘している。いずれの報告もOkDAが流下後, 時間を置いて再移動した事実と上湯原地区の全体を覆う大規模な土砂災害が起きていたことを指摘している。

図1 全国地すべりマップ 草津図幅より転載 (独)防災科学技術研究所 一部加筆

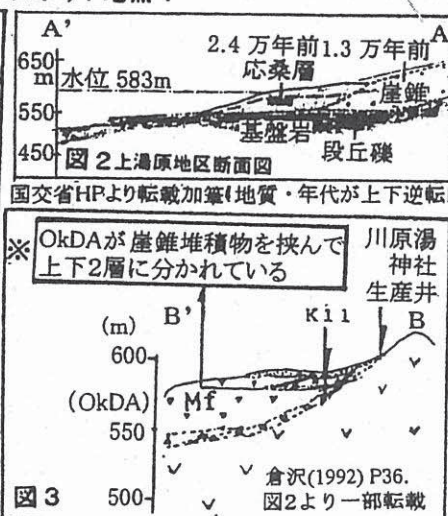
久保他(1996)は, 上湯原地区を吾妻川の最高位段丘とし, 応桑岩屑なだれ堆積物(OkDA)を崖堆積物が厚く覆うこと, 中村(2001)は, 同地区全体を覆う複数の崖堆積物の存在と昭和の土石流災害を報告している。倉沢(1992)「川原湯新温泉源の開発」の地質断面図では, OkDA が7mの崖堆積物を挟んで上下2層(群馬県, 1991)に分かれていることを図示している(図3)。

図3 国交省HPより転載加筆(地質・年代が上下逆転) ※OkDAが崖堆積物を挟んで上下2層に分かれている

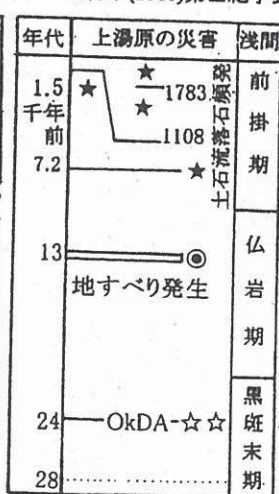
次に, 上湯原の災害履歴の検証結果を図4に示す。地点1

(新駅建設地上)では, OkDA以降5回の大規模災害が発生した。地点2では, 尾根地形直下から複数の地点で湧水が観察でき, 群馬県(1991), 倉沢(1992)の報告も同じである。上湯原でOkDAの堆積面高度が大きく低下し, 層厚10m以上の崖堆積物が全域を覆った事実は, 防災対策を考える上で重要課題の一つである。この大災害は, 浅間デフラから約1.3万年前直後に発生していたことが確認できた。以上は, 住民の安全を第一に, 地すべり危険地帯を指摘した良識ある地質調査会社と防災科学研究所の地すべり見解を支持するものである。このような場所にダムを造り湛水した場合, 活動中の移動体(林・白岩沢・ハッ場沢トンネル)と同様, 地すべりが再活動する可能性が高く, 代替地では深刻な事態を招くことに繋がるだろう。現状は, 国交省河川局がダム建設のため, 意図的に検証を怠ってきたとしか考えようがない。万一, 地すべりが発生した場合, ダム推進を訴える一方で, 住民の為の安全検証を怠った側に大きな責任が生ずるのではないだろうか。

図4 上湯原の災害履歴

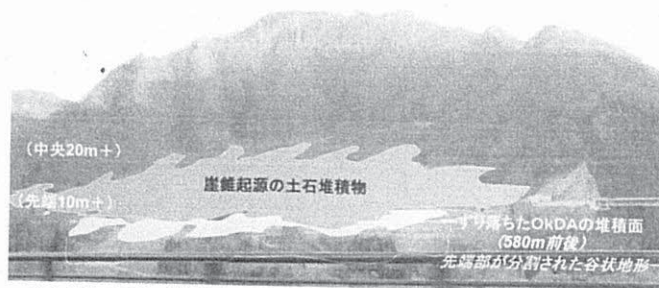
■1.36万年前 浅間火山第一軽石流下⇒ 湧水:地下水面上昇⇒  
⇒ 排水直後 ⇒ OkDAが地すべり土塊としてずり落ちた結果、  
背後の崖麓土石が上湯原地区を一瞬で襲った大規模土砂災害

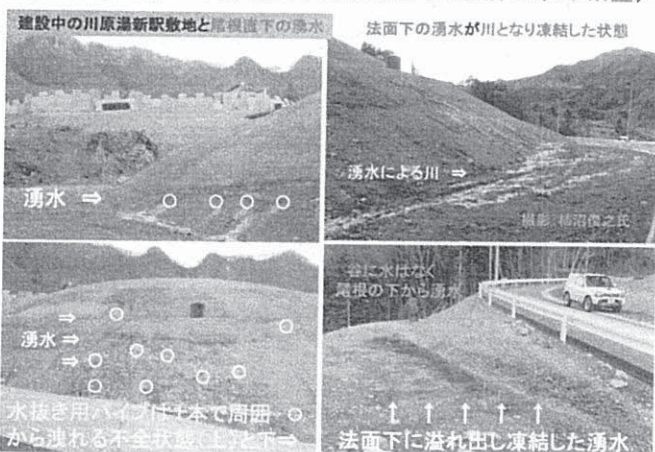
②上湯原地すべり先端崖の湧水現状(崩壊前の氷の城壁)

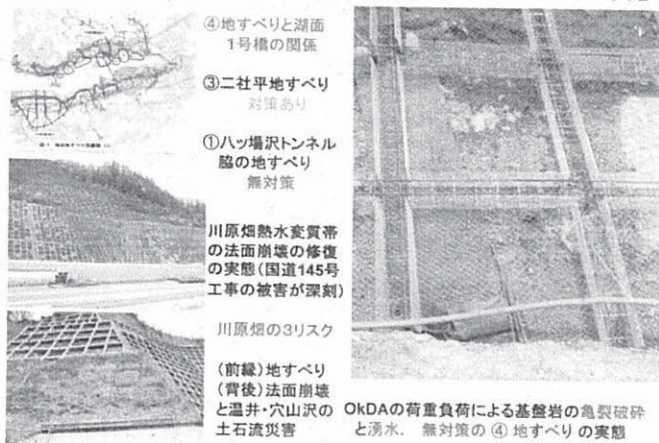
湖面1号橋川原畑(三平)代替地の法面崩壊と地すべり無対策の実態

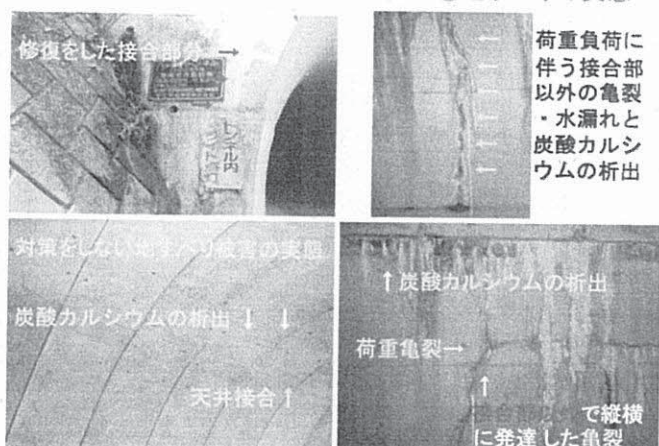
## ハツ場沢トンネル(98年)の亀裂と抽出①地すべりの実態

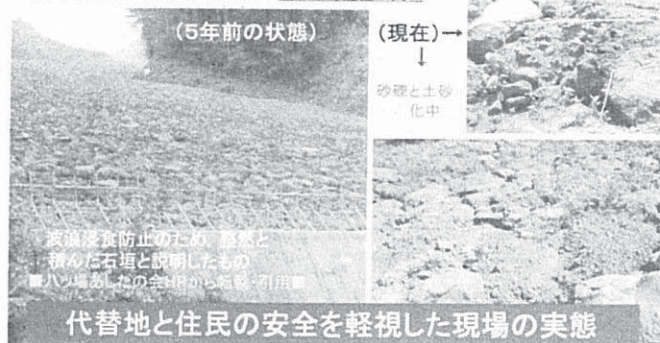
ダム湖岸の波浪侵食防止用石垣→風化して砂礫化した状態(現在)

完成直後、代替地の安全対策はこれで万全と説明（5年前）。  
 昨年は代替地景観に配慮した「エコ石垣」です。水は張りま  
 せん、斜面は安全ですと説明を受けました。  
 山を削って出た熱水変質した火山砕屑岩を使用した結果、  
 湛水すれば波浪侵食と地下水上昇で崩れる可能性が高い

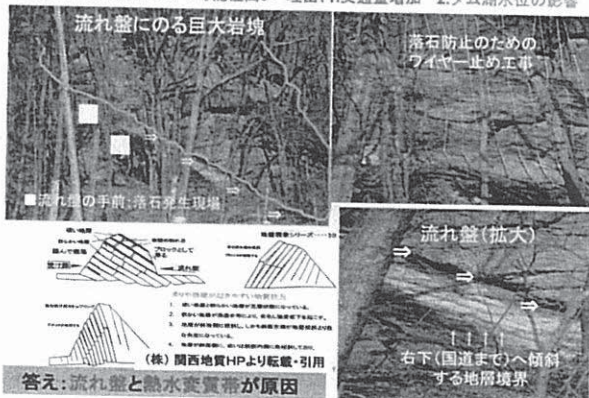
建設中の国道145号線は、なぜ短期間に落石事故が頻発したのか？  
落石は再び起きるのか⇒可能性高い 理由: 1.交通量増加 2.ダム湖水位の影響
